## 1.22 매암천교(평택)

## 가. 정기안전점검표

점검일자 : 2026년 05월 29일

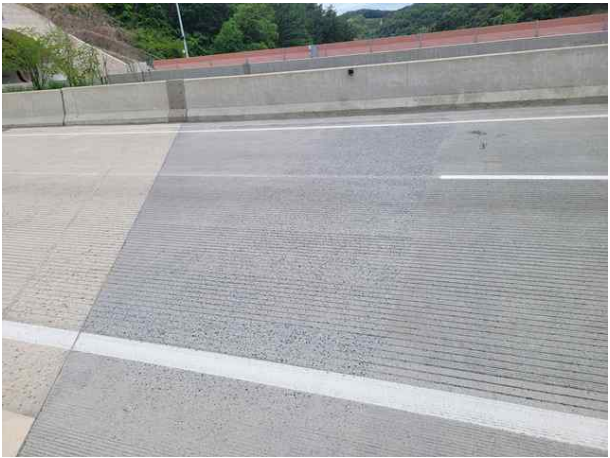
| 점검부위 | | 점검결과 | 발생원인 | 조치<br>필요사항 | 사진<br>번호 |
|---|---|---|---|---|---|
| 교면포장 | | · 포장 마모 | · 차량윤하중, 품질관리미흡 | · 단면보수 | 01 |

| 01<br>(25년 하반기) | — | 01<br>(26년 상반기) | 교면포장(S1) 포장 마모 |

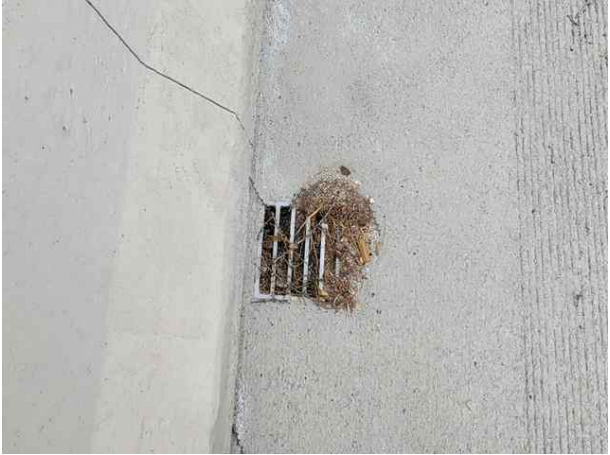
| 점검부위 | | 점검결과 | 발생원인 | 조치<br>필요사항 | 사진<br>번호 |
|---|---|---|---|---|---|
| 배수시설 | | · 배수구 막힘 | · 비산먼지, 공용기간 증가 | · 정비(청소) | 02 |

| 02<br>(25년 하반기) | — | 02<br>(26년 상반기) | 배수시설(S1) 배수구 막힘 |

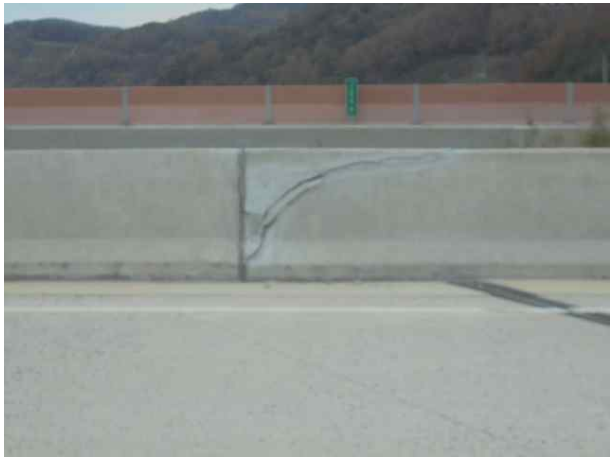
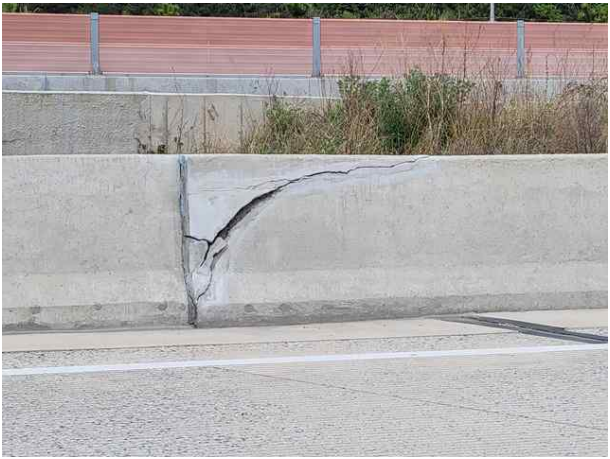
| 점검부위 | | 점검결과 | 발생원인 | 조치<br>필요사항 | 사진<br>번호 |
|---|---|---|---|---|---|
| 난간(방호울타리)<br>및 연석 | | · 파손 | · 외부충격 | · 단면보수 | 03 |

| 03<br>(25년 하반기) | 방호벽(S1) 파손 | 03<br>(26년 상반기) | 방호벽(S1) 파손 |

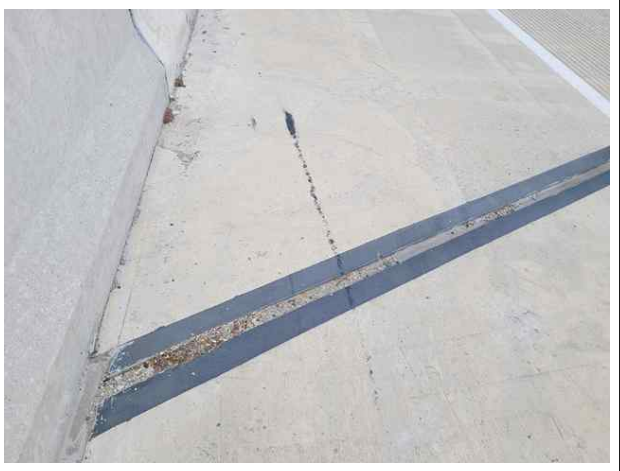
| 점검부위 | | 점검결과 | 발생원인 | 조치<br>필요사항 | 사진<br>번호 |
|---|---|---|---|---|---|
| 신축이음 | | · 채움재 파손<br>· 유간 이물질퇴적 | · 외부충격, 차량윤하중<br>· 비산먼지, 공용기간 증가 | · 단면보수<br>· 정비(청소) | 04, 05 |

| 04<br>(25년 하반기) | — | 04<br>(26년 상반기) | 신축이음(A1) 유간 이물질퇴적 |

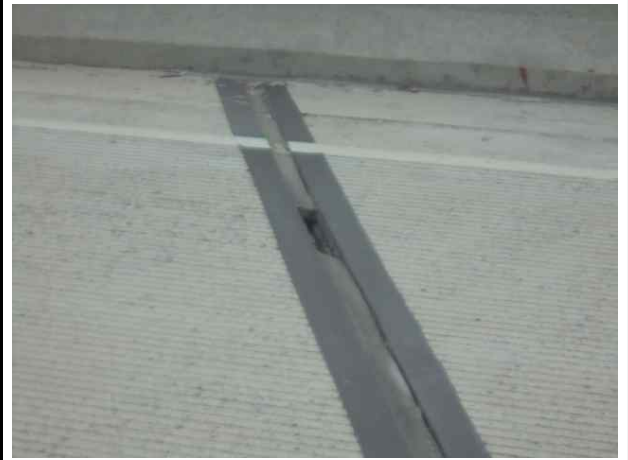
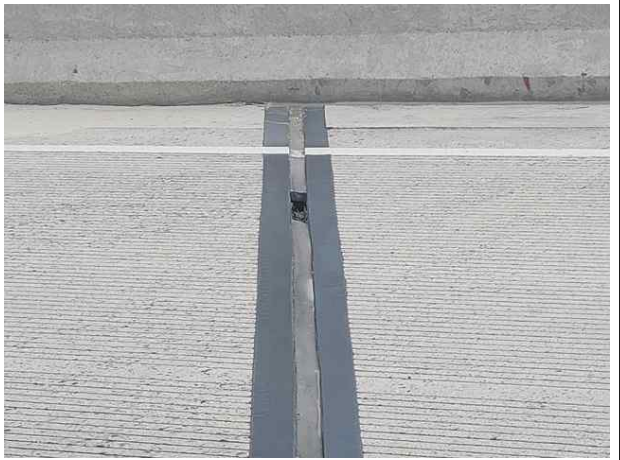
| 05<br>(25년 하반기) | 신축이음(A1) 채움재 파손 | 05<br>(26년 상반기) | 신축이음(A1) 채움재 파손 |

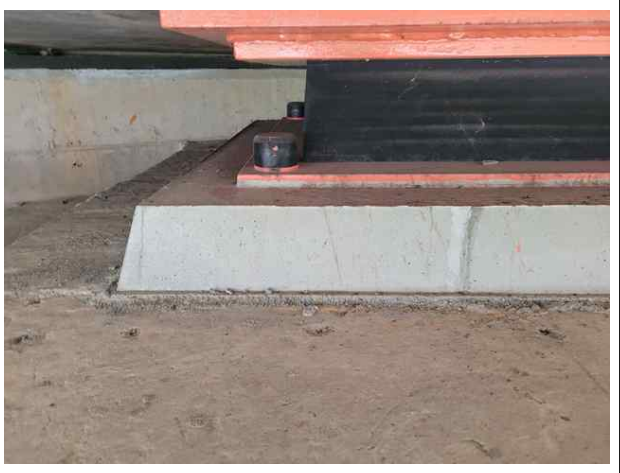
| 점검부위 | | 점검결과 | 발생원인 | 조치<br>필요사항 | 사진<br>번호 |
|---|---|---|---|---|---|
| 받침 | | · 무수축물탈<br>균열(0.3mm미만) | · 건조수축 및 온도변화 | · 표면처리 | 06 ,07 |

| 06<br>(25년 하반기) | — | 06<br>(26년 상반기) | 교량받침(A2-SH2) 무수축물탈<br>균열(0.3mm미만) |

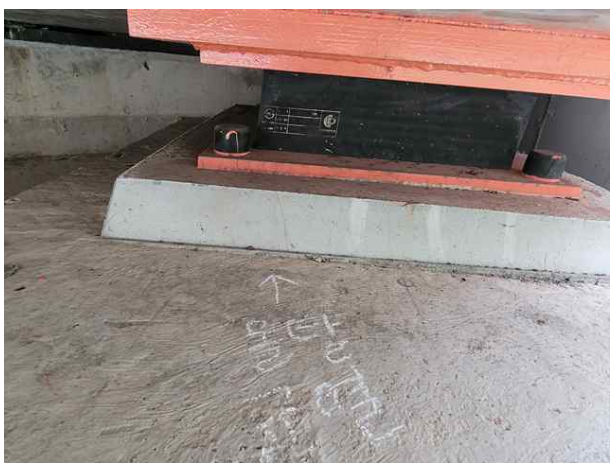
| 07<br>(25년 하반기) | 신축이음 익산방향(A2) 유간<br>이물질퇴적 | 07<br>(26년 상반기) | 교량받침(A2-SH4) 무수축물탈<br>균열(0.3mm미만) |

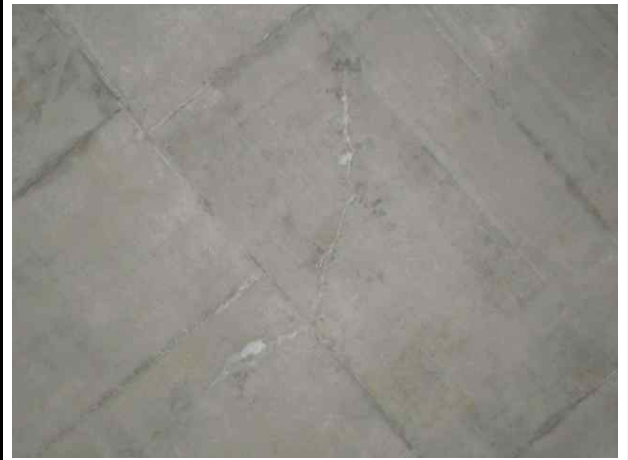
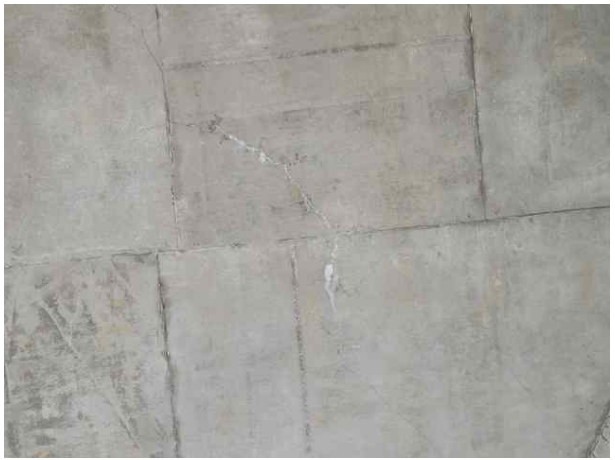
| 점검부위 | | 점검결과 | 발생원인 | 조치<br>필요사항 | 사진<br>번호 |
|---|---|---|---|---|---|
| 바닥판 | | · 균열부백태(0.3mm미만) | · 균열부 수분침투 | · 표면처리 | 08 ,09 |

| 08<br>(25년 하반기) | 바닥판 하면(S1)<br>균열부백태(0.3mm미만) | 08<br>(26년 상반기) | 바닥판 하면(S1)<br>균열부백태(0.3mm미만) |

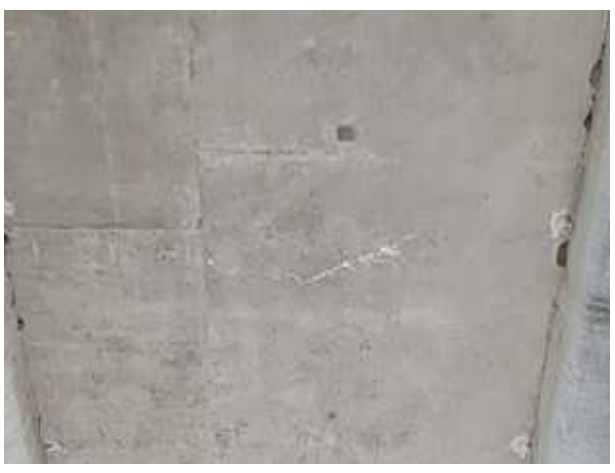
| 09<br>(25년 하반기) | - | 09<br>(26년 상반기) | 바닥판 하면(S1)<br>균열부백태(0.3mm미만) |

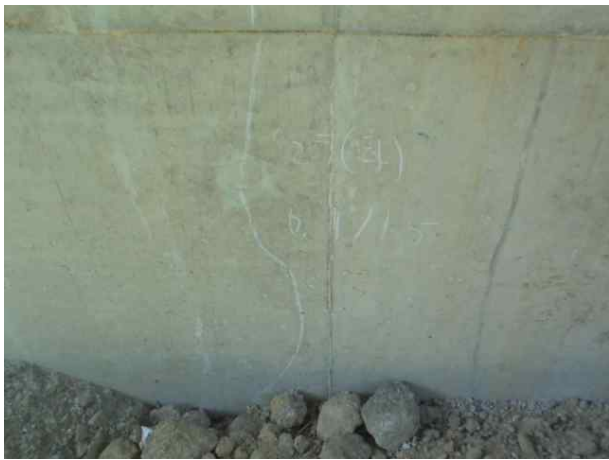
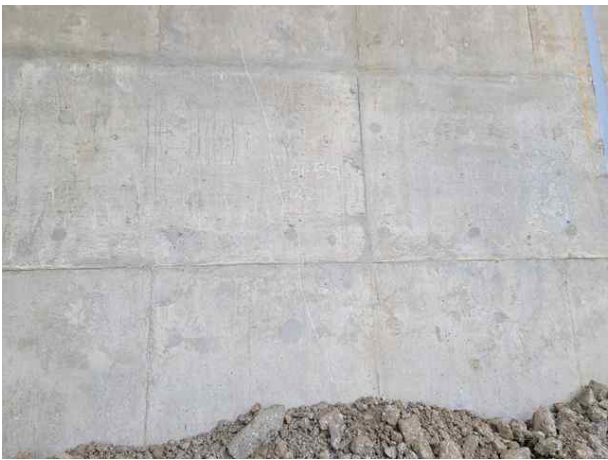
| 점검부위 | | 점검결과 | 발생원인 | 조치<br>필요사항 | 사진<br>번호 |
|---|---|---|---|---|---|
| 교대 | | · 균열(0.3mm미만),<br>망상균열(0.3mm미만) | · 건조수축 및 온도변화 | · 표면처리 | 10, 11 |

| 10<br>(25년 하반기) | 교대(A2) 구체 균열(0.3mm미만) | 10<br>(26년 상반기) | 교대(A2) 구체 균열(0.3mm미만) |

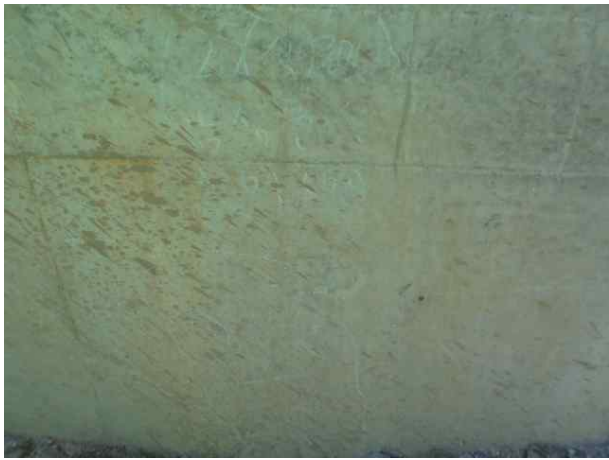
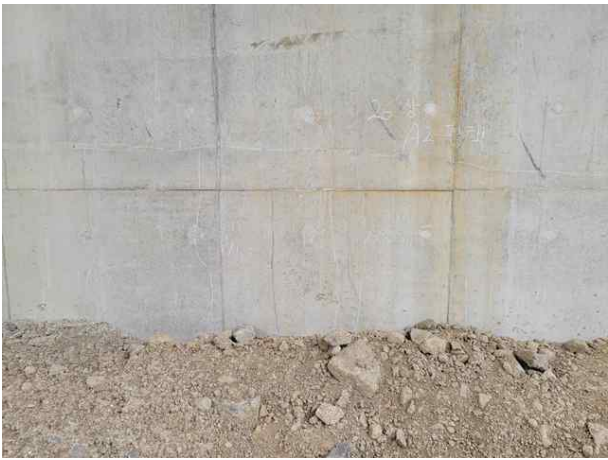
| 11<br>(25년 하반기) | 교대(A2) 구체 망상균열(0.3mm미만) | 11<br>(26년 상반기) | 교대(A2) 구체 망상균열(0.3mm미만) |
