## 1.23 무한천1교

본 시설물은 충청남도 홍성군 장곡면 천태리 689-6 에 위치한 총연장 150.0m, 교폭 24.3m, 상부구조 DR Girder로 구성되어 있고, 2024년 준공 후 약 2년간 공용중인 1종 시설물이다.

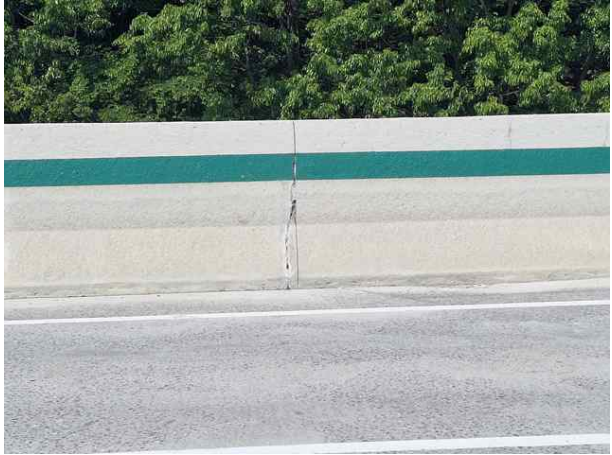
| 점검부위 | | 점검결과 | 발생원인 | 조치<br>필요사항 | 사진<br>번호 |
|---|---|---|---|---|---|
| 난간(방호울타리)<br>및 연석 | | · 균열(0.3mm미만)<br>· 균열부백태(0.3mm미만)<br>· 접속부 충분리 | · 건조수축, 온도변화<br>· 균열부 수분침투<br>· 시공미흡, 품질관리미흡 | · 표면처리<br>· 표면처리<br>· 단면보수 | 01, 02<br>03, 04 |

| 03<br>(25년 하반기) | 방호벽 평택방향(S2)<br>균열(0.3mm미만) | 03<br>(26년 상반기) | 방호벽 평택방향(S2)<br>균열(0.3mm미만) |

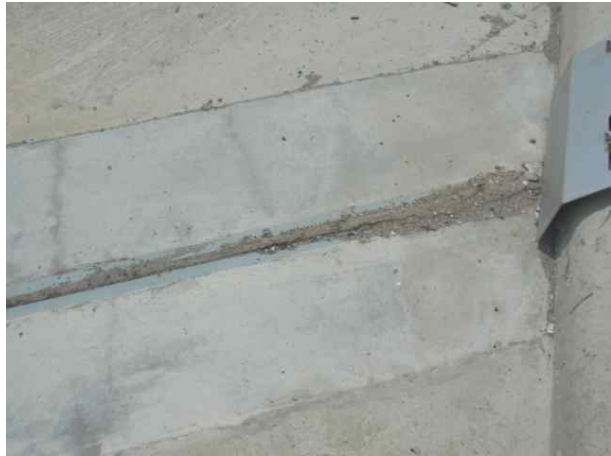
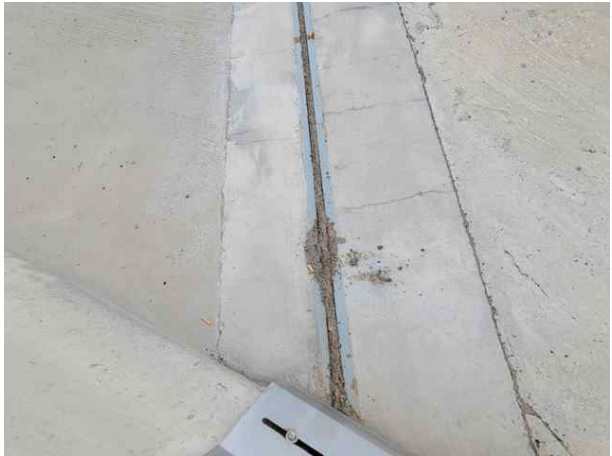
| 04<br>(25년 하반기) | — | 04<br>(26년 상반기) | 방호벽 평택방향(S3) 접속부 층분리 |

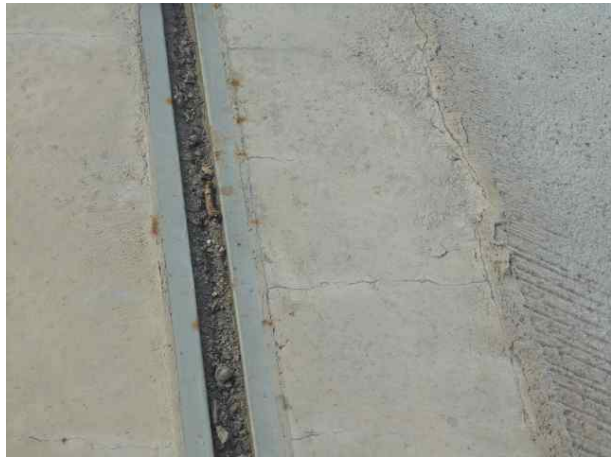
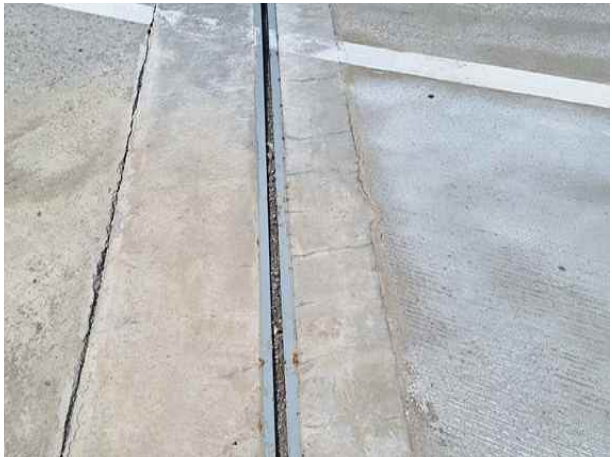
| 점검부위 | | 점검결과 | 발생원인 | 조치<br>필요사항 | 사진<br>번호 |
|---|---|---|---|---|---|
| 신축이음 | | · 후타재균열(0.3mm미만)<br>· 유간 이물질퇴적 | · 건조수축 및 온도변화<br>· 비산먼지, 공용기간 증가 | · 표면처리<br>· 정비(청소) | 05, 06 |

| 05<br>(25년 하반기) | 신축이음 익산방향(A1) 유간<br>이물질퇴적 | 05<br>(26년 상반기) | 신축이음 익산방향(A1) 유간<br>이물질퇴적 |

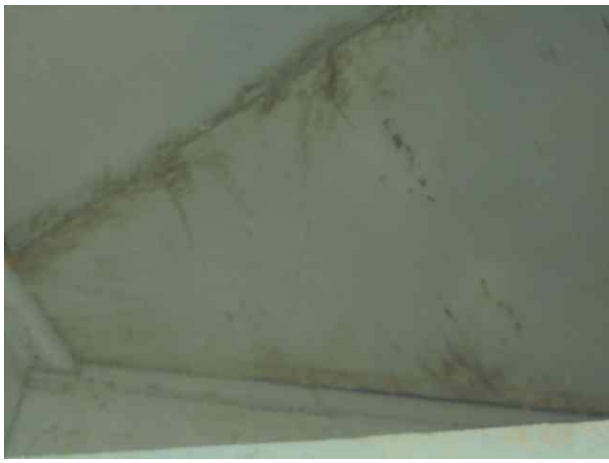
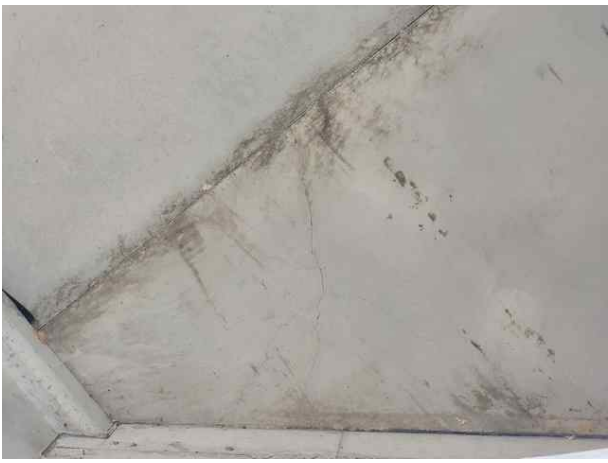
| 06<br>(25년 하반기) | 신축이음 평택방향(A1) 후타재<br>균열(0.3mm미만) | 06<br>(26년 상반기) | 신축이음 평택방향(A1) 후타재<br>균열(0.3mm미만) |

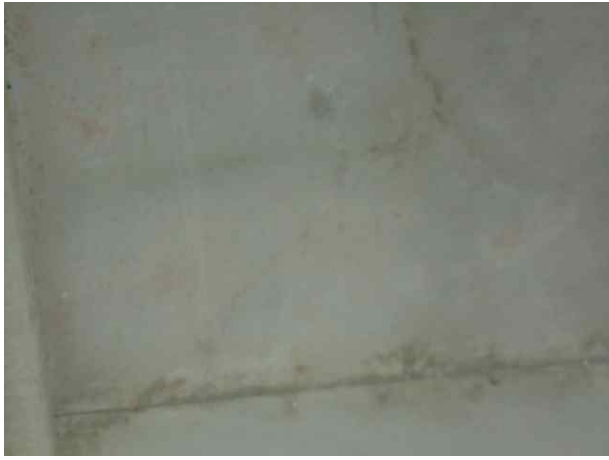
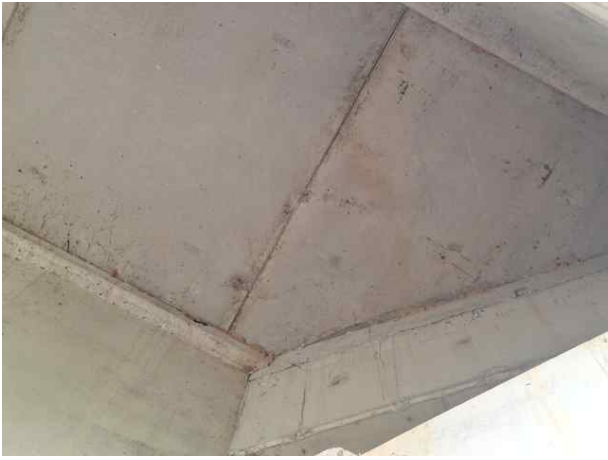
| 점검부위 | | 점검결과 | 발생원인 | 조치<br>필요사항 | 사진<br>번호 |
|---|---|---|---|---|---|
| 바닥판 | | · 균열(0.3mm미만) | · 건조수축, 온도변화 | · 표면처리 | 07, 08 |

| 07<br>(25년 하반기) | 바닥판 하면(S1-A1)<br>균열(0.3mm미만) | 07<br>(26년 상반기) | 바닥판 하면(S1-A1)<br>균열(0.3mm미만) |

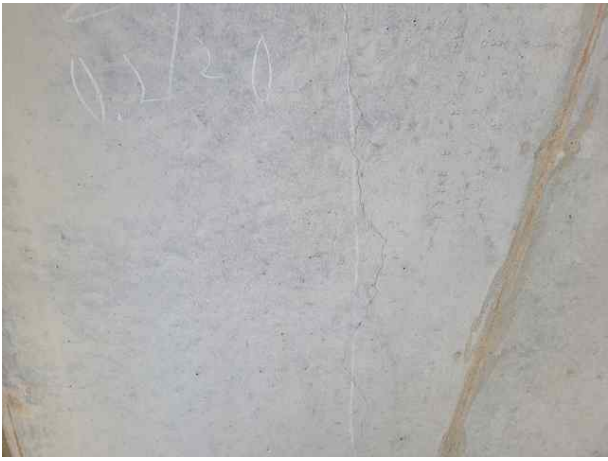
| 08<br>(25년 하반기) | 바닥판 하면(S3) 균열(0.3mm미만) | 08<br>(26년 상반기) | 바닥판 하면(S3) 균열(0.3mm미만) |

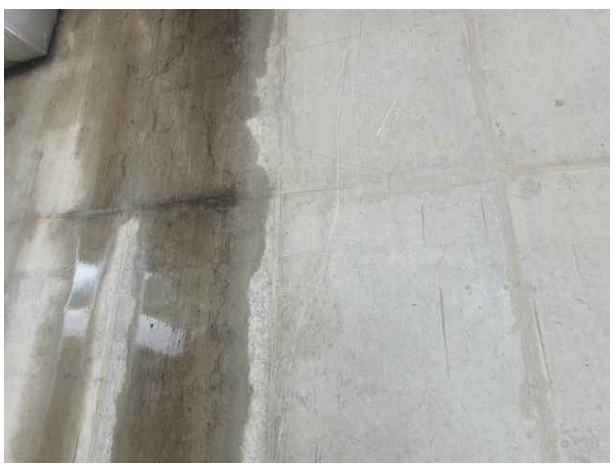
| 점검부위 | | 점검결과 | 발생원인 | 조치<br>필요사항 | 사진<br>번호 |
|---|---|---|---|---|---|
| 교대 | | · 균열(0.3mm미만)<br>· 균열(0.3mm이상)<br>· 균열부백태(0.3mm이상) | · 건조수축 및 온도변화<br>· 건조수축 및 온도변화<br>· 균열부 수분침투 | · 표면처리<br>· 주입보수<br>· 주입보수 | 09, 10<br>11, 12 |

| 09<br>(25년 하반기) | — | 09<br>(26년 상반기) | 교대(A1) 구체 균열(0.3mm미만) |

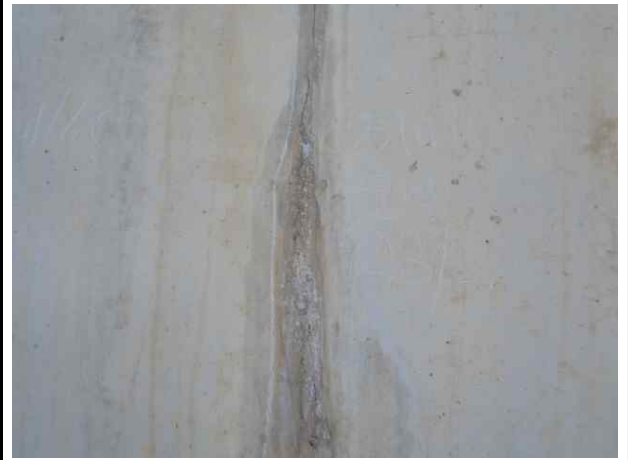
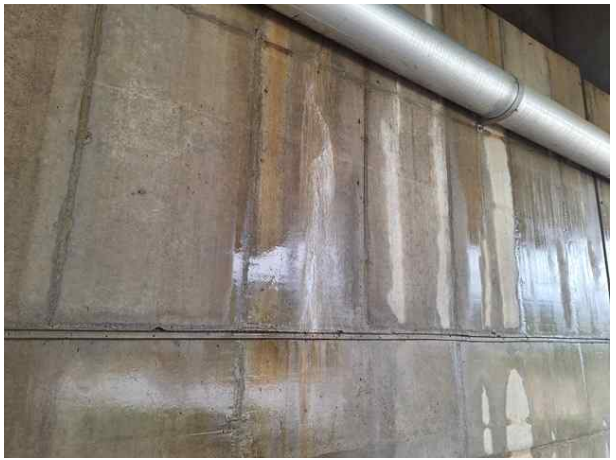
| 10<br>(25년 하반기) | — | 10<br>(26년 상반기) | 교대(A1) 구체 균열(0.3mm이상) |

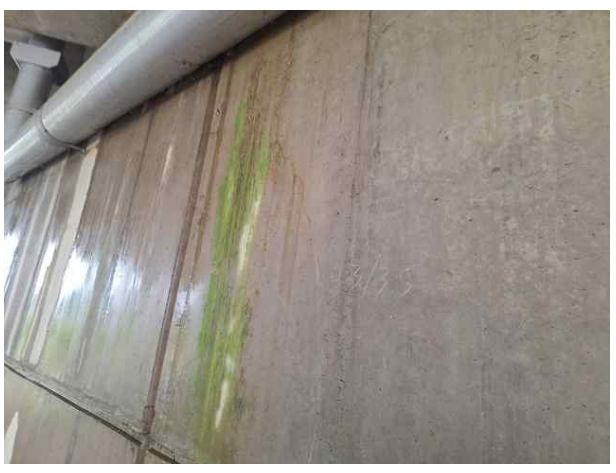
| 11<br>(25년 하반기) | 교대(A2) 구체<br>균열부백태(0.3mm이상) | 11<br>(26년 상반기) | 교대(A2) 구체<br>균열부백태(0.3mm이상) |
