## 1.24 무한천2교

본 시설물은 충청남도 예산군 신암면 두곡리 524-1 에 위치한 총연장 461.0m, 교폭 24.3m, 상부구조 IPC Girder로 구성되어 있고, 2024년 준공후 약 2년간 공용중인 1종 시설물이다.

## 가. 정기안전점검표

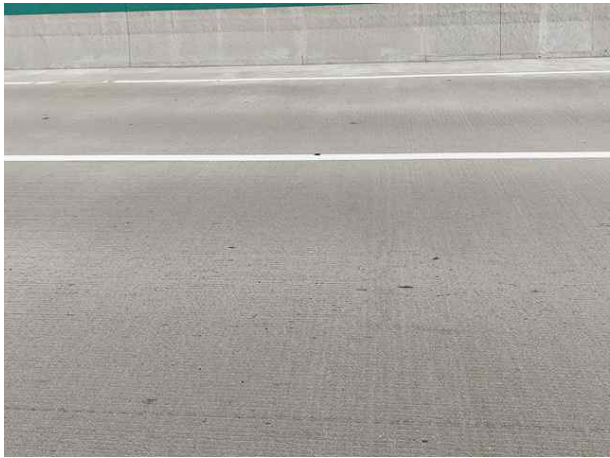
| 01<br>(25년 하반기) | — | 01<br>(26년 상반기) | 교면포장 익산방향(S6)<br>균열 (0.3mm미만) |

| 점검부위 | | 점검결과 | 발생원인 | 조치<br>필요사항 | 사진<br>번호 |
|---|---|---|---|---|---|
| 교면포장 | | · 포장 균열<br>· 포장 마모 | · 건조수축 및 온도변화<br>· 차량윤하중, 품질관리미흡 | · 표면처리<br>· 단면보수 | 01, 02 |

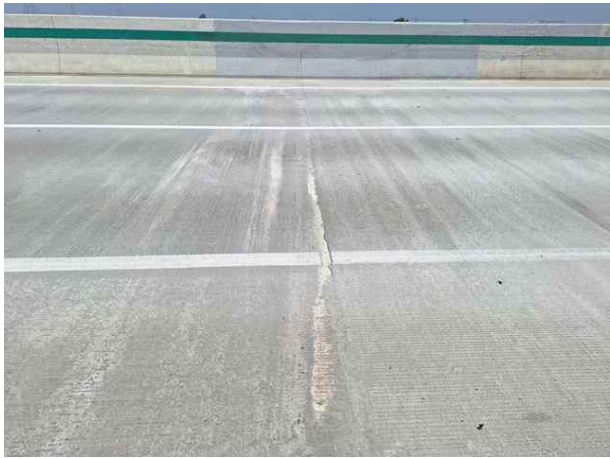
| 02<br>(25년 하반기) | — | 02<br>(26년 상반기) | 교면포장 평택방향(S6) 포장 마모 |

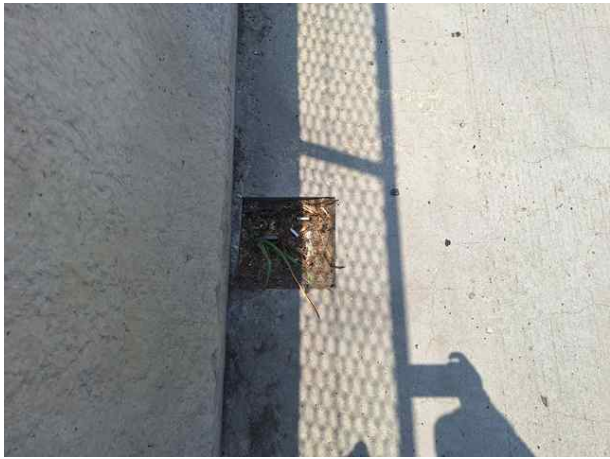
| 03<br>(25년 하반기) | — | 03<br>(26년 상반기) | 배수시설 평택방향(S2) 배수구 막힘 |

| 점검부위 | | 점검결과 | 발생원인 | 조치<br>필요사항 | 사진<br>번호 |
|---|---|---|---|---|---|
| 배수시설 | | · 배수구 막힘 | · 비산먼지, 공용기간 증가 | · 정비(청소) | 03 |

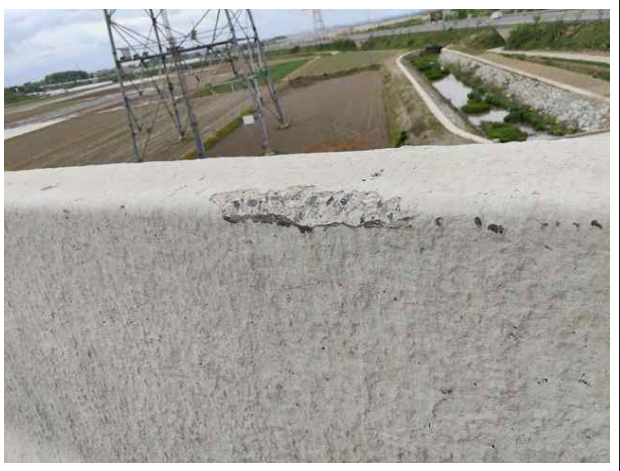
| 04<br>(25년 하반기) | — | 04<br>(26년 상반기) | 방호벽 익산방향(S1) 파손 |

| 점검부위 | | 점검결과 | 발생원인 | 조치<br>필요사항 | 사진<br>번호 |
|---|---|---|---|---|---|
| 난간(방호울타리)<br>및 연석 | | · 균열(0.3mm미만)<br>· 파손, 박락 | · 건조수축, 온도변화<br>· 외부충격, 시공미흡 | · 표면처리<br>· 단면보수 | 04, 05 |

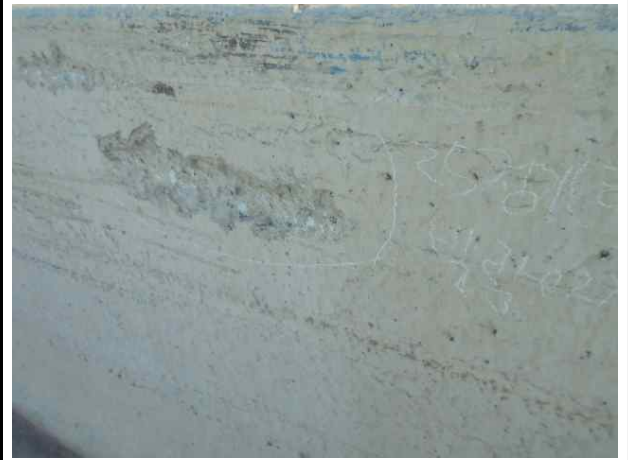
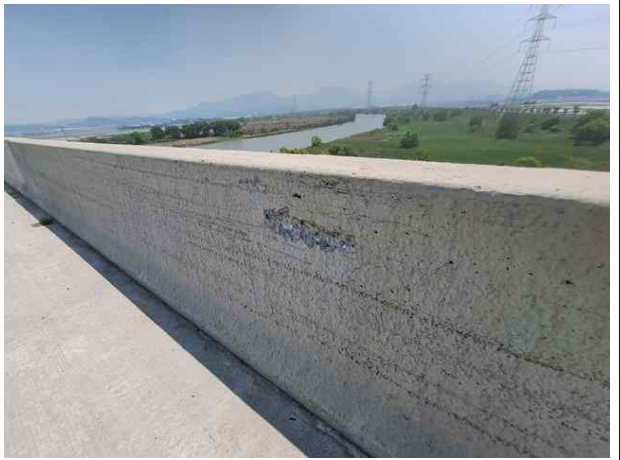
| 05<br>(25년 하반기) | 방호벽 평택방향(S5) 박락 | 05<br>(26년 상반기) | 방호벽 평택방향(S5) 박락 |

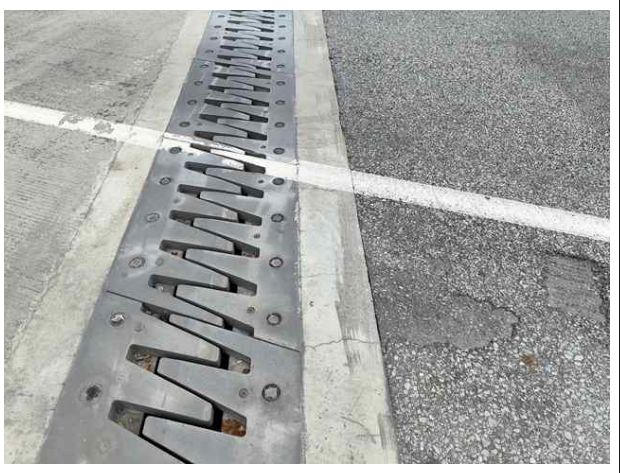
| 06<br>(25년 하반기) | — | 06<br>(26년 상반기) | 신축이음 익산방향(A1) 후타재<br>균열(0.3mm미만) |

| 점검부위 | | 점검결과 | 발생원인 | 조치<br>필요사항 | 사진<br>번호 |
|---|---|---|---|---|---|
| 신축이음 | | · 후타재균열(0.3mm미만) | · 건조수축 및 온도변화 | · 표면처리 | 06, 07 |

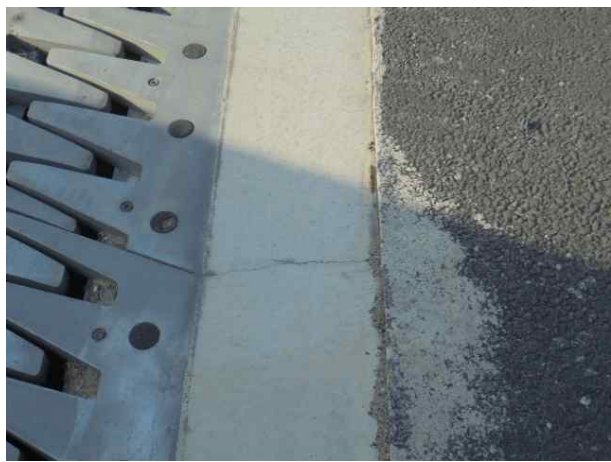
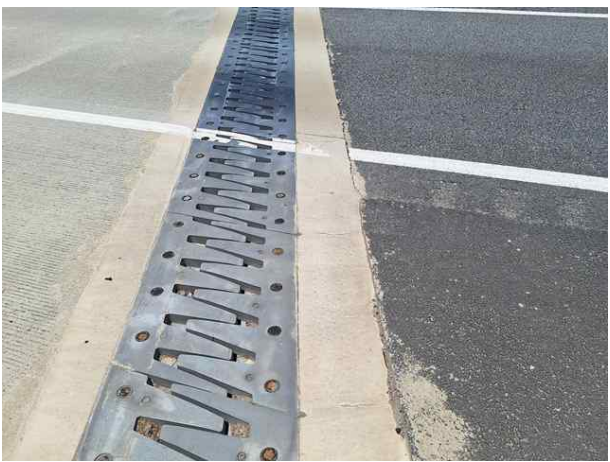
| <div>07</div> <div>(25년 하반기)</div> | <div>신축이음 평택방향(A2) 후타재</div> <div>균열 (0.3mm미만)</div> | <div>07</div> <div>(26년 상반기)</div> | <div>신축이음 평택방향(A2) 후타재</div> <div>균열 (0.3mm미만)</div> |

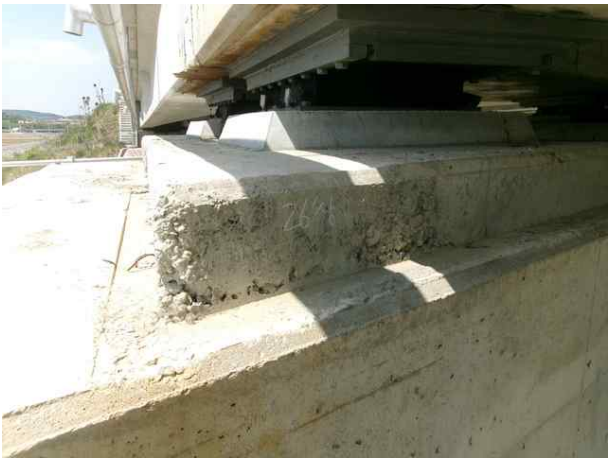
| <div>08</div> <div>(25년 하반기)</div> | <div>—</div> | <div>08</div> <div>(26년 상반기)</div> | <div>교량받침(P1-SH14) 받침콘크리트</div> <div>재료분리</div> |

| 점검부위 | | 점검결과 | 발생원인 | 조치<br>필요사항 | 사진<br>번호 |
|---|---|---|---|---|---|
| 받침 | | · 무수축몰탈<br>균열(0.3mm미만)<br>· 파손, 재료분리<br>· 철근노출<br>· 받침덮개 미제거 | · 건조수축 및 온도변화<br>· 외부충격, 품질관리미흡<br>· 시공미흡, 품질관리미흡<br>· 시공미흡 | · 표면처리<br>· 단면보수<br>· 단면보수(방청)<br>· 정비(제거) | 08, 09<br>10, 11<br>12 |

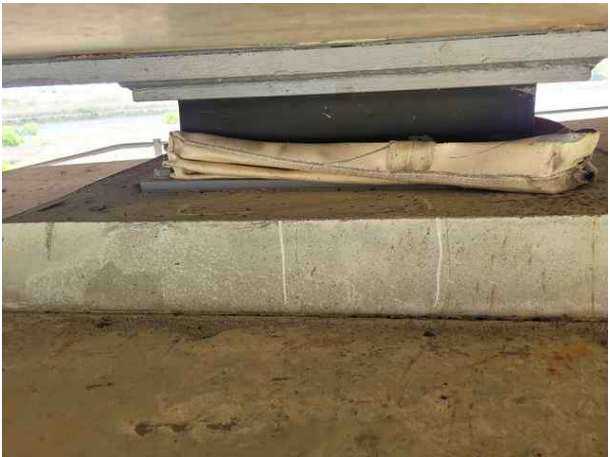
| <div>09</div> <div>(25년 하반기)</div> | <div>—</div> | <div>09</div> <div>(26년 상반기)</div> | <div>교량받침(P4-SH3) 무수축물탈</div> <div>균열 (0.3mm미만)</div> |

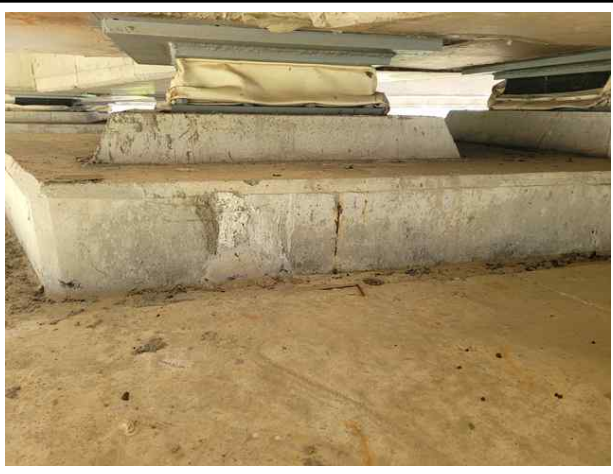
| 10<br>(25년 하반기) | — | 10<br>(26년 상반기) | 교량받침 (P4-SH4) 받침콘크리트<br>철근노출 |

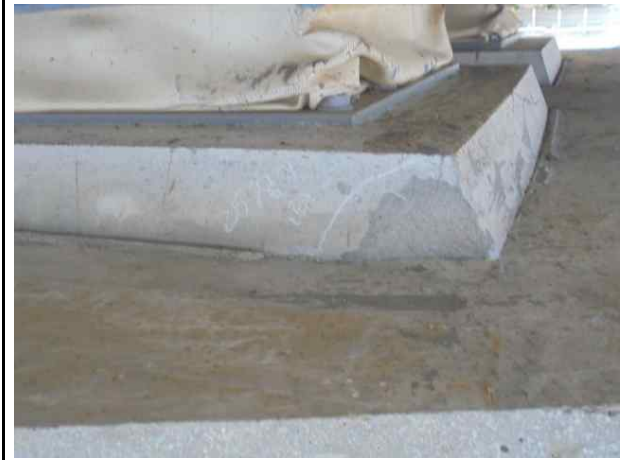
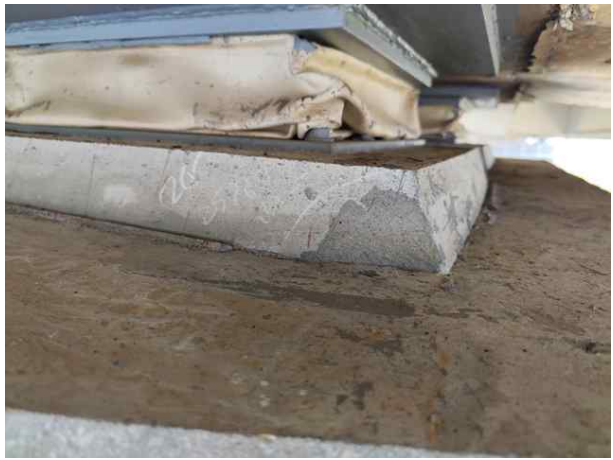
| 11<br>(25년 하반기) | 교량받침 (P6-SH09) 무수축물탈<br>파손 | 11<br>(26년 상반기) | 교량받침 (P6-SH09) 무수축물탈<br>파손 |

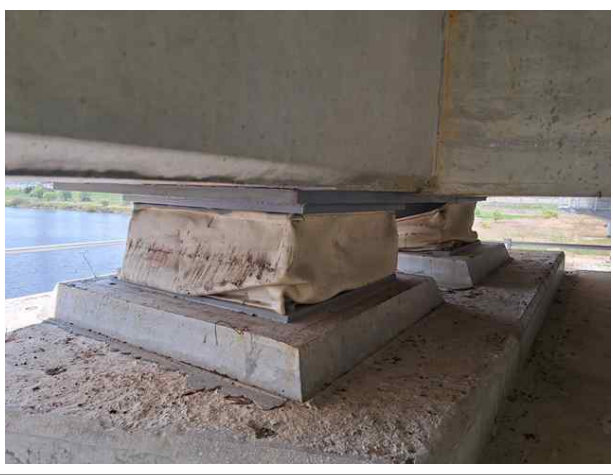
| 12<br>(25년 하반기) | — | 12<br>(26년 상반기) | 교량받침 (P8-SH1~14) 받침덜개<br>미제거 |

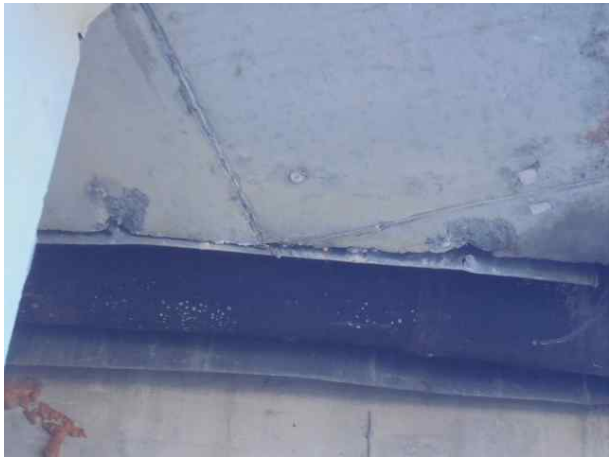
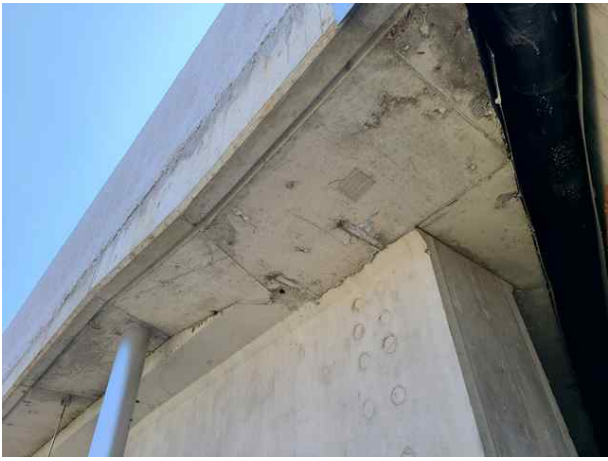
| 13<br>(25년 하반기) | 바닥판 하면(S1) 박락 | 13<br>(26년 상반기) | 바닥판 하면(S1) 박락 |

| 점검부위 | | 점검결과 | 발생원인 | 조치<br>필요사항 | 사진<br>번호 |
|---|---|---|---|---|---|
| 바닥판 | | · 균열(0.3mm미만)<br>· 백태<br>· 박락 | · 건조수축 및 온도변화<br>· 우수유입, 수분침투<br>· 외부충격, 시공미흡 | · 표면처리<br>· 표면처리<br>· 단면보수 | 13, 14<br>15 |

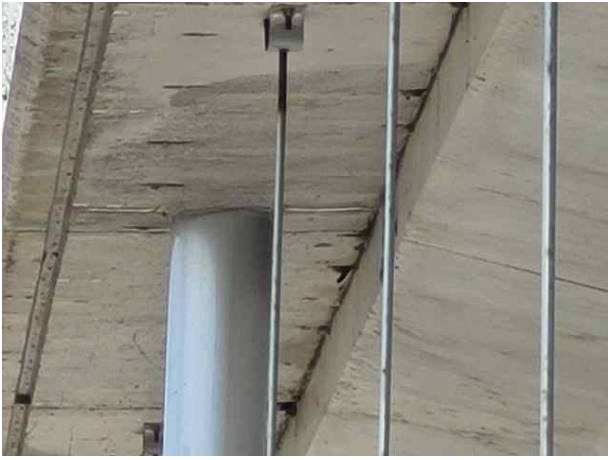
| 14<br>(25년 하반기) | — | 14<br>(26년 상반기) | 바닥판 하면(S2) 백태 |

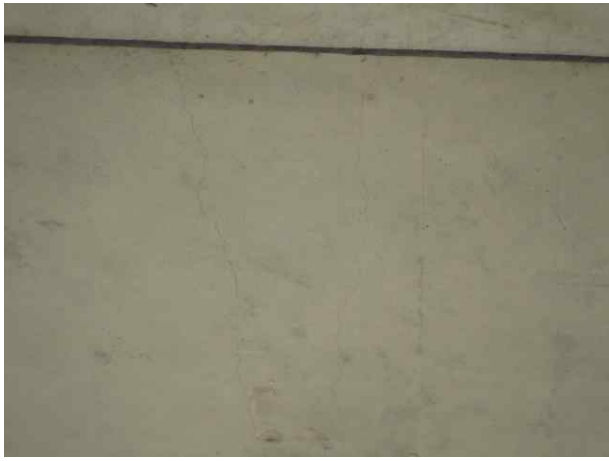
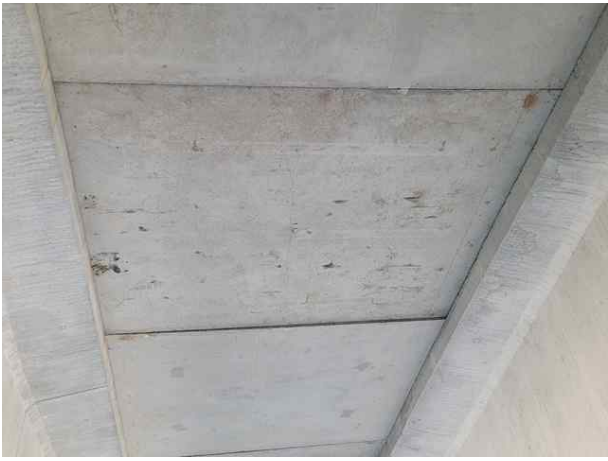
| 15<br>(25년 하반기) | 바닥판 하면(S6) 균열(0.3mm미만) | 15<br>(26년 상반기) | 바닥판 하면(S6) 균열(0.3mm미만) |

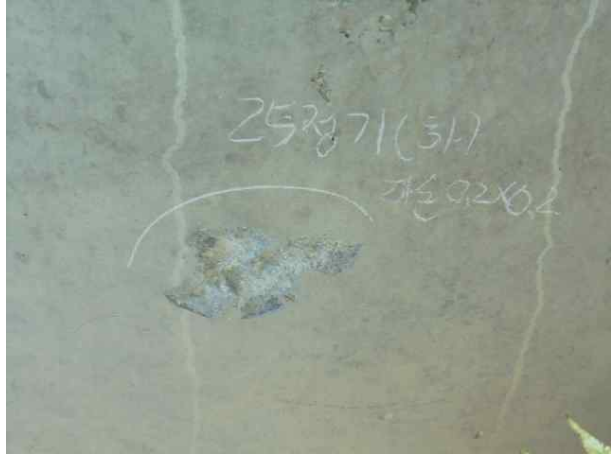
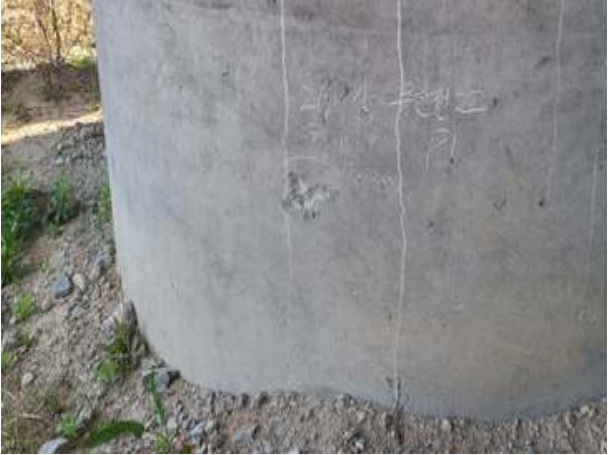
| 19<br>(25년 하반기) | 교각(P1) 기둥부 파손 | 19<br>(26년 상반기) | 교각(P1) 기둥부 파손 |

| 점검부위 | | 점검결과 | 발생원인 | 조치<br>필요사항 | 사진<br>번호 |
|---|---|---|---|---|---|
| 교각 | | · 망상균열(0.3mm미만)<br>· 파손, 재료분리 | · 건조수축 및 온도변화<br>· 외부충격, 품질관리미흡 | · 표면처리<br>· 단면보수 | 19, 20<br>21 |

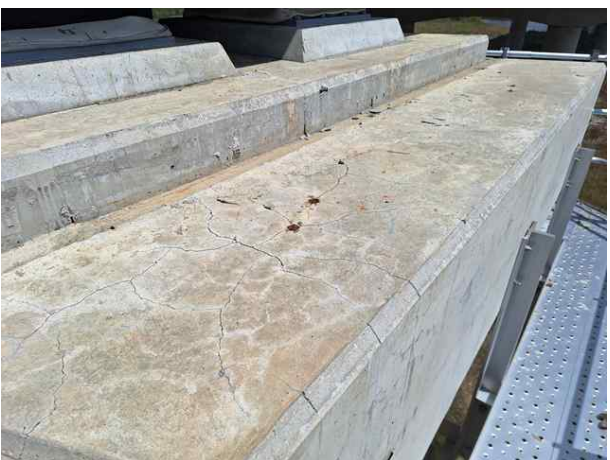
| | | 20<br>(26년 상반기) | 교각(P3) 코핑부<br>망상균열(0.3mm미만) |
