## 1.25 봉암천교

본 시설물은 충청남도 청양군 남양면 금정리 661-6 에 위치한 총연장 50.0m, 교폭 24.9m, 상부구조 BIB Girder로 구성되어 있고, 2024년 준공후 약 2년간 공용중인 2종 시설물이다.

## 가. 정기안전점검표

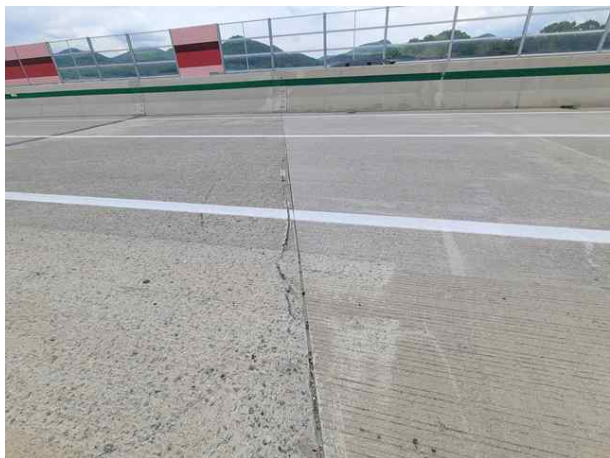
| 점검부위 | | 점검결과 | 발생원인 | 조치<br>필요사항 | 사진<br>번호 |
|---|---|---|---|---|---|
| 교면포장 | | · 균열, 접속부 망상균열<br>· 마모, 파손(접속부포함) | · 건조수축 및 온도변화<br>· 다짐미흡, 외부충격 | · 표면처리 | 01, 02<br>03, 04<br>05 |

| 01<br>(25년 하반기) | — | 01<br>(26년 상반기) | 교면포장 익산방향(S1) 접속부 파손 |

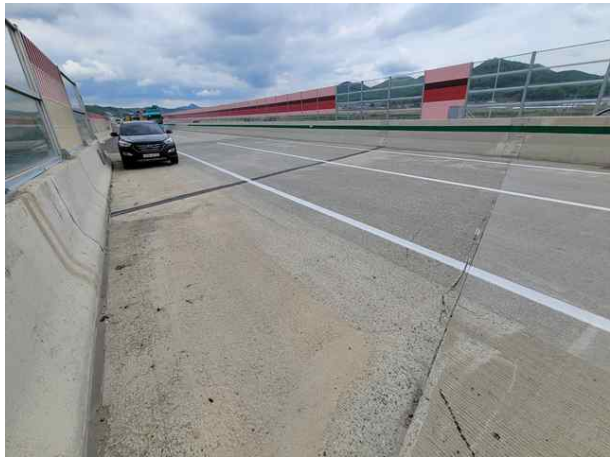
| 02<br>(25년 하반기) | — | 02<br>(26년 상반기) | 교면포장 익산방향(S1) 접속부 마모 |

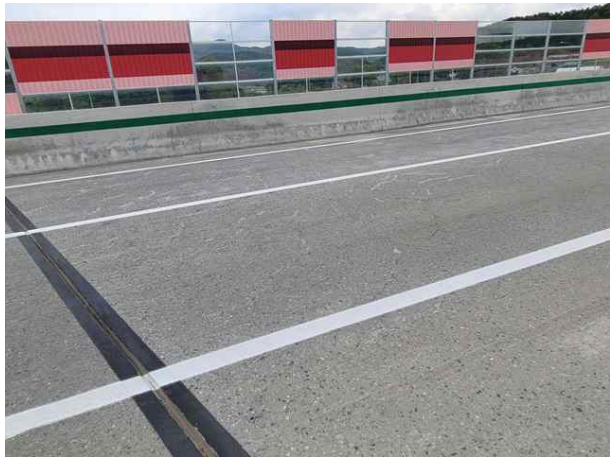
| 03<br>(25년 하반기) | — | 03<br>(26년 상반기) | 교면포장 익산방향(S1) 접속부 망상균열 |

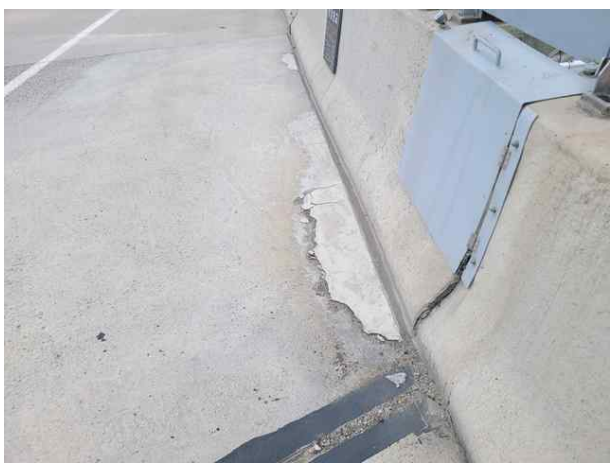
| 04<br>(25년 하반기) | — | 04<br>(26년 상반기) | 교면포장 평택방향(S1) 파손 |

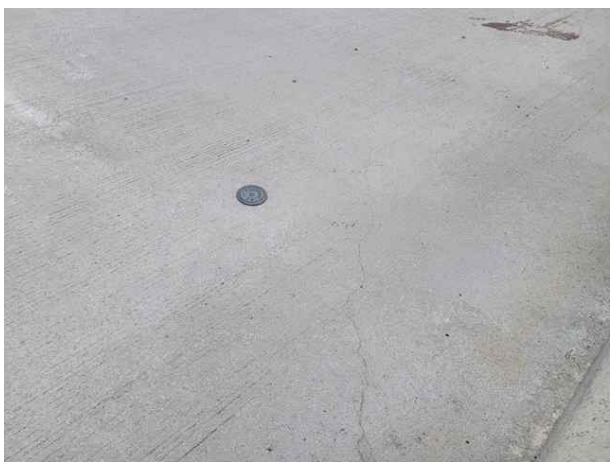
| 05<br>(25년 하반기) | — | 05<br>(26년 상반기) | 교면포장 평택방향(S1) 균열 |

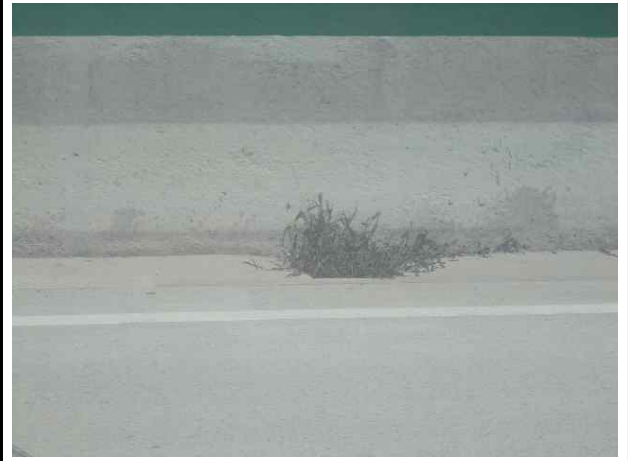
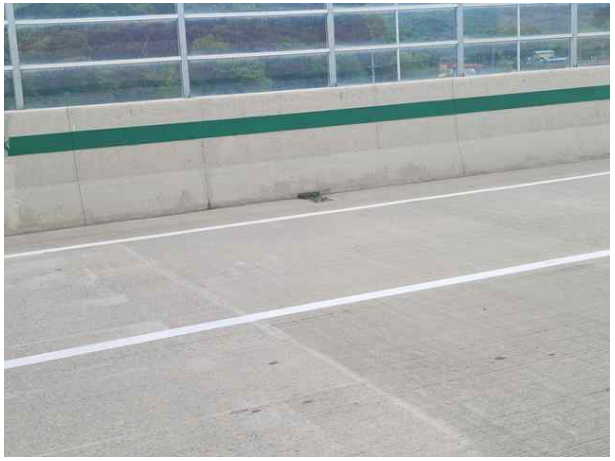
| 점검부위 | | 점검결과 | 발생원인 | 조치<br>필요사항 | 사진<br>번호 |
|---|---|---|---|---|---|
| 배수시설 | | · 배수구 식생 | · 비산먼지, 공용기간 증가 | · 정비(청소) | 06 |

| 06<br>(25년 하반기) | 배수시설 익산방향(S1) 배수구 식생 | 06<br>(26년 상반기) | 배수시설 익산방향(S1) 배수구 식생 |

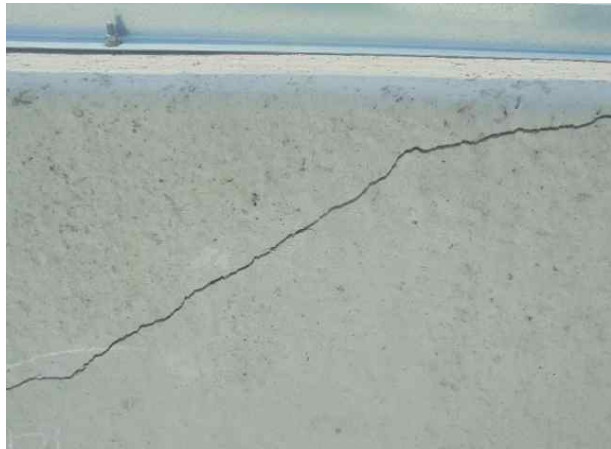
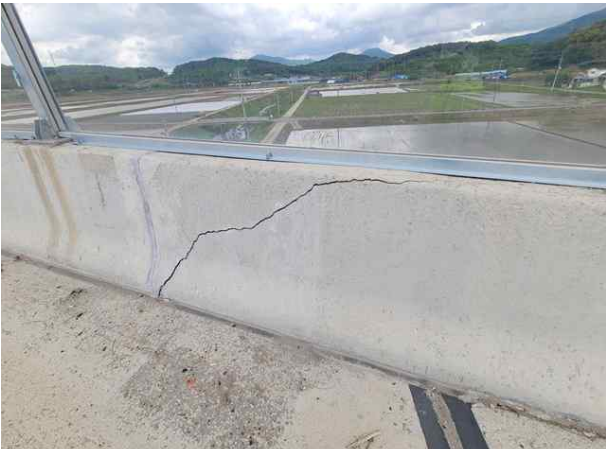
| 점검부위 | | 점검결과 | 발생원인 | 조치<br>필요사항 | 사진<br>번호 |
|---|---|---|---|---|---|
| 난간(방호울타리)<br>및 연석 | | · 균열(0.3mm미만)<br>· 파손, 접속부 충분리 | · 건조수축, 온도변화<br>· 외부충격, 시공미흡 | · 표면처리<br>· 단면보수 | 07, 08<br>09, 10 |

| 07<br>(25년 하반기) | 방호벽 익산방향(S1) 파손<br>(기준균열) | 07<br>(26년 상반기) | 방호벽 익산방향(S1) 파손 |

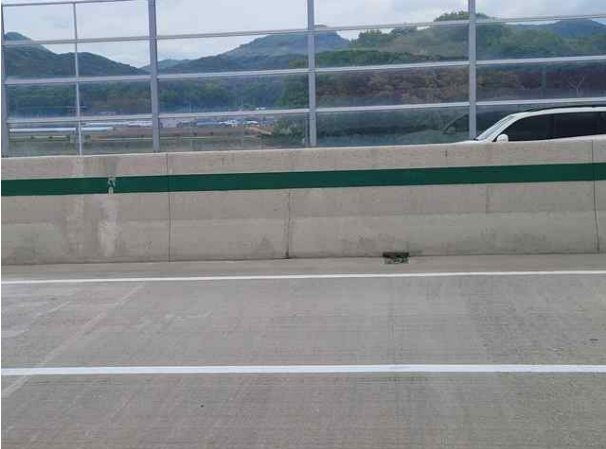
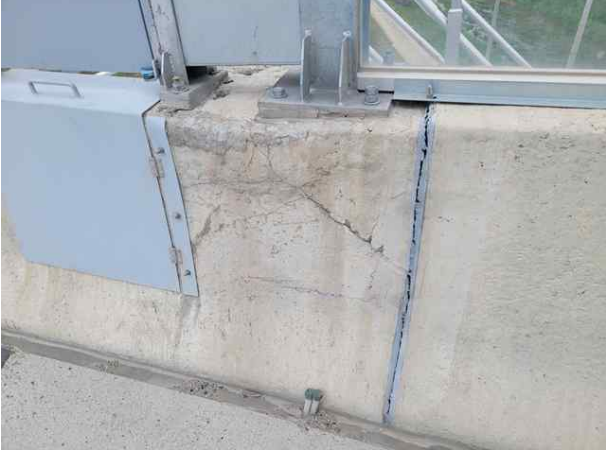
| | | 08<br>(26년 상반기) | 중앙분리대 익산방향(S1)<br>균열(0.3mm미만) |

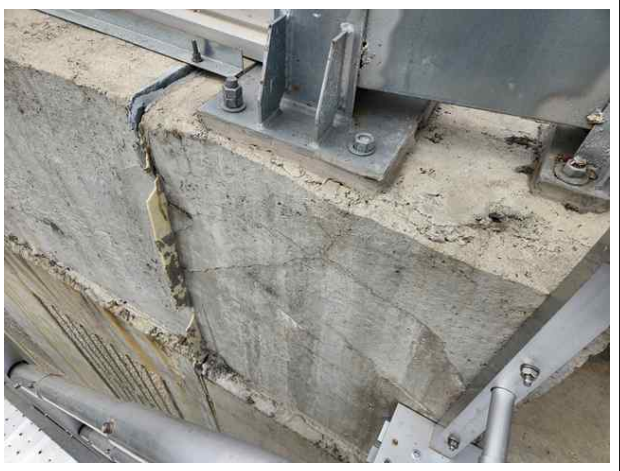
| 10<br>(25년 하반기) | — | 10<br>(26년 상반기) | 방호벽 평택방향(S1-A2) 외측<br>접속부 층분리 |

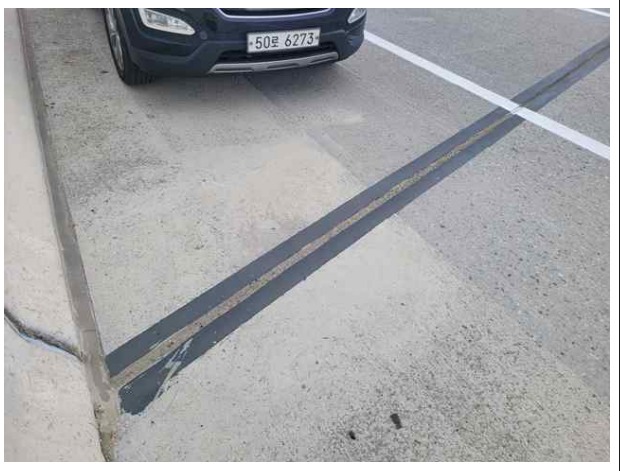
| 점검부위 | | 점검결과 | 발생원인 | 조치<br>필요사항 | 사진<br>번호 |
|---|---|---|---|---|---|
| 신축이음 | | · 유간 이물질퇴적 | · 비산먼지, 공용기간 증가 | · 정비(청소) | 11 |

| 11<br>(25년 하반기) | — | 11<br>(26년 상반기) | 신축이음 익산방향(A1) 유간<br>이물질퇴적 |

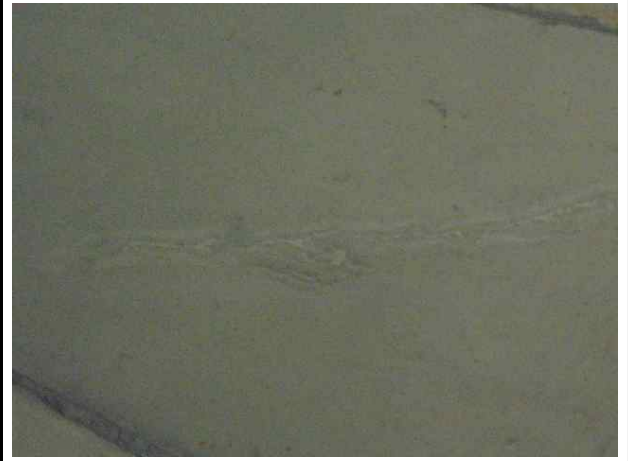
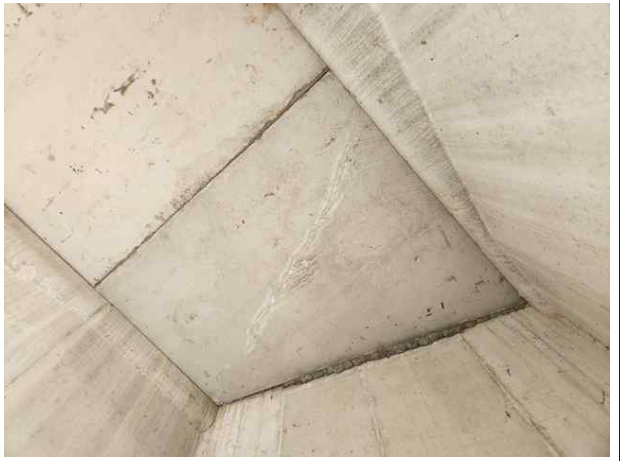
| 점검부위 | | 점검결과 | 발생원인 | 조치<br>필요사항 | 사진<br>번호 |
|---|---|---|---|---|---|
| 바닥판 | | · 균열(0.3mm미만), 망상<br>균열/백태(0.3mm미만)<br>· 균열부백태(0.3mm미만) | · 건조수축, 온도변화, 수분침투<br>· 균열부 수분침투 | · 표면처리<br>· 표면처리 | 12, 13<br>14 |

| 12<br>(25년 하반기) | 바닥판 하면(S1)<br>균열부백태(0.3mm미만) | 12<br>(26년 상반기) | 바닥판 하면(S1)<br>균열부백태(0.3mm미만) |

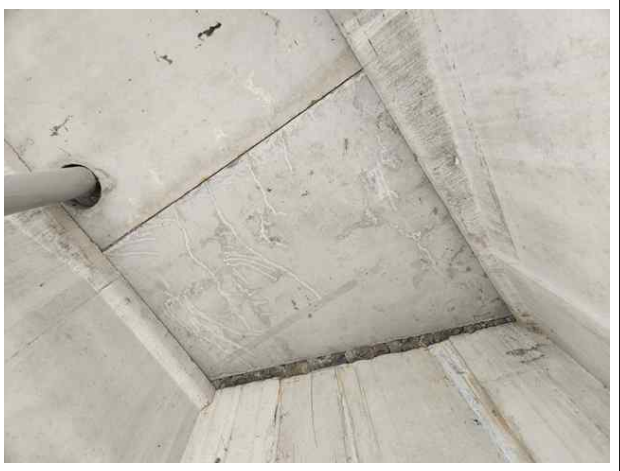
| 13<br>(25년 하반기) | — | 13<br>(26년 상반기) | 바닥판 하면(S1) 망상균열/백태 |

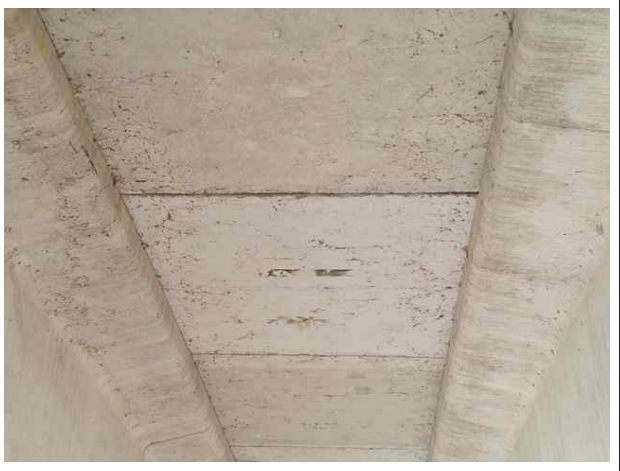
| 14<br>(25년 하반기) | — | 14<br>(26년 상반기) | 바닥판 하면(S1) 균열(0.3mm미만) |

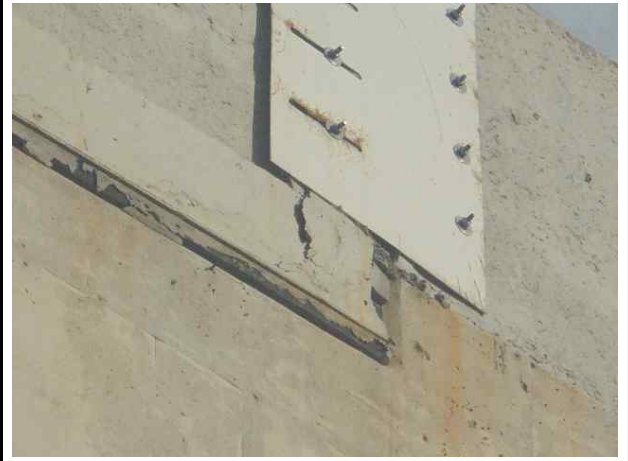
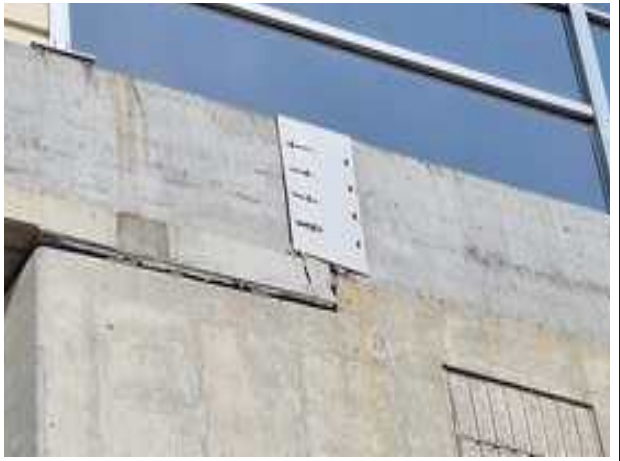
| 점검부위 | | 점검결과 | 발생원인 | 조치<br>필요사항 | 사진<br>번호 |
|---|---|---|---|---|---|
| 교대 | | · 균열(0.3mm미만)<br>· 박리, 재료분리<br>· 폐자재 적치 | · 건조수축 및 온도변화<br>· 외부충격, 시공미흡<br>· 시공미흡, 인위적요인 | · 표면처리<br>· 단면보수<br>· 정비(청소) | 15, 16<br>17 |

| 15<br>(25년 하반기) | 교대(A1) 날개벽 우측 박리 | 15<br>(26년 상반기) | 교대(A1) 날개벽 우측 박리 |

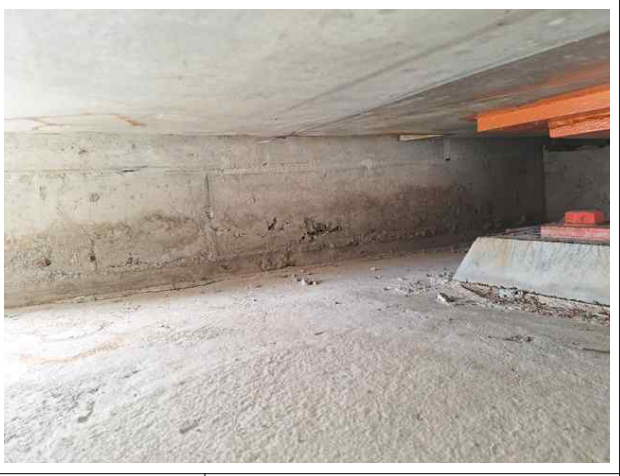
| | | 16<br>(25년 하반기) | — |

| | | 16<br>(26년 상반기) | 교대(A1) 흙벽 재료분리 |

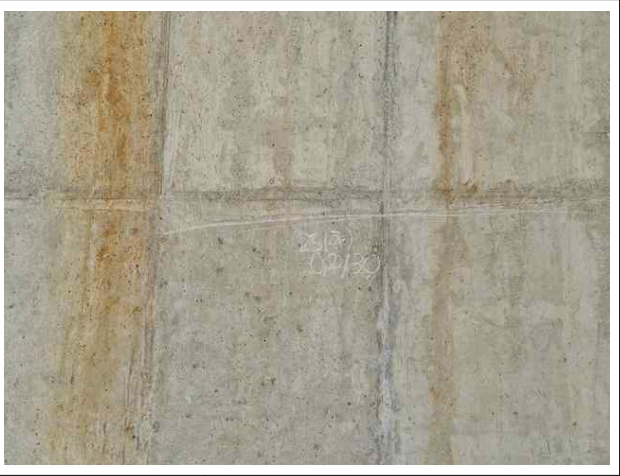
| | | 17<br>(25년 하반기) | — |

| | | 17<br>(26년 상반기) | 교대(A2) 구체 균열(0.3mm미만) |
