## 1.26 삼원들천교

본 시설물은 충청남도 아산시 인주면 냉정리 산 66-11 에 위치한 총연장 100.0m, 교폭 28.8m, 상부구조 Bicon Girder로 구성되어 있고, 2024년 준공후 약 2년간 공용중인 1종 시설물이다.

## 가. 정기안전점검표

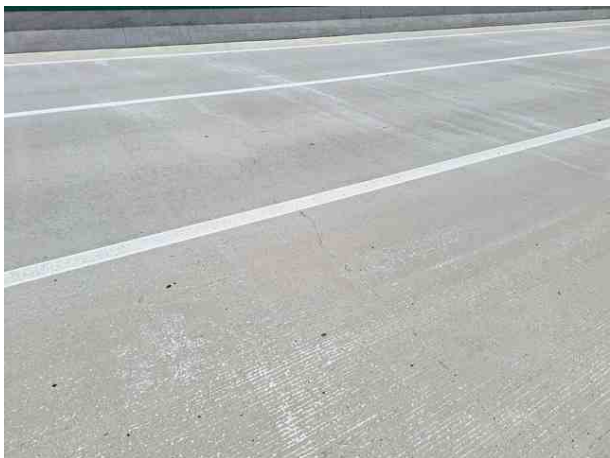
| 점검부위 | | 점검결과 | 발생원인 | 조치<br>필요사항 | 사진<br>번호 |
|---|---|---|---|---|---|
| 교면포장 | | · 균열(0.3mm미만) | · 건조수축 및 온도변화 | · 표면처리 | 01 |

| 01<br>(25년 하반기) | — | 01<br>(26년 상반기) | 교면포장 평택방향(S2)<br>균열 (0.3mm미만) |

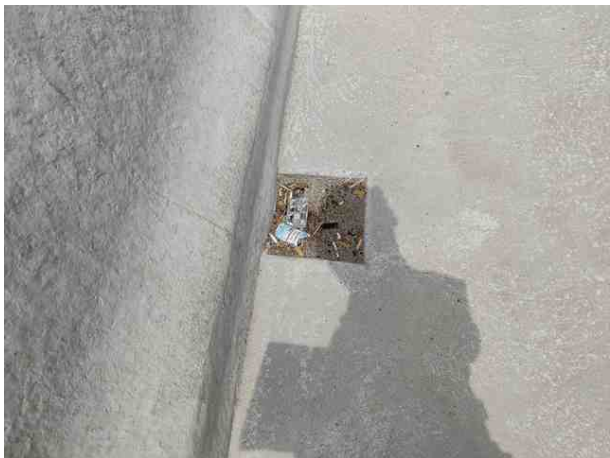
| 점검부위 | | 점검결과 | 발생원인 | 조치<br>필요사항 | 사진<br>번호 |
|---|---|---|---|---|---|
| 배수시설 | | · 배수구 막힘 | · 비산먼지, 공용기간 증가 | · 정비(청소) | 02 |

| 02<br>(25년 하반기) | — | 02<br>(26년 상반기) | 배수시설 익산방향(S2) 배수구 막힘 |

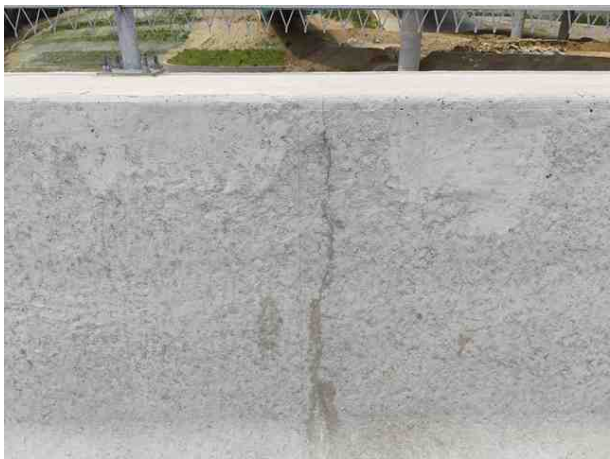
| 점검부위 | | 점검결과 | 발생원인 | 조치<br>필요사항 | 사진<br>번호 |
|---|---|---|---|---|---|
| 난간(방호울타리)<br>및 연석 | | · 균열(0.3mm미만) | · 건조수축, 온도변화 | · 표면처리 | 03 |

| 03<br>(25년 하반기) | — | 03<br>(26년 상반기) | 방호벽 익산방향(S1)<br>균열 (0.3mm미만) |

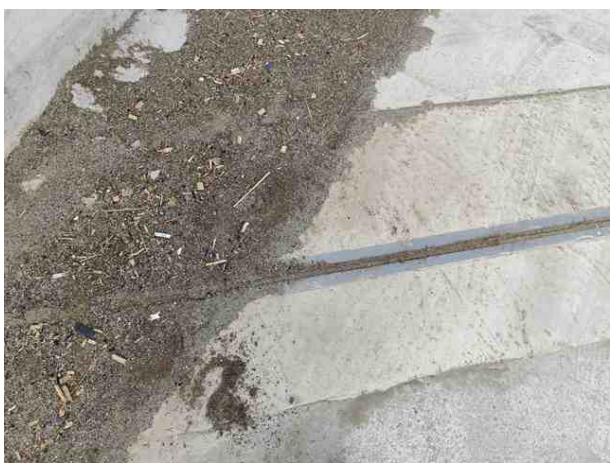
| 04<br>(25년 하반기) | — | 04<br>(26년 상반기) | 신축이음 익산방향(A2) 유간<br>이물질퇴적 |

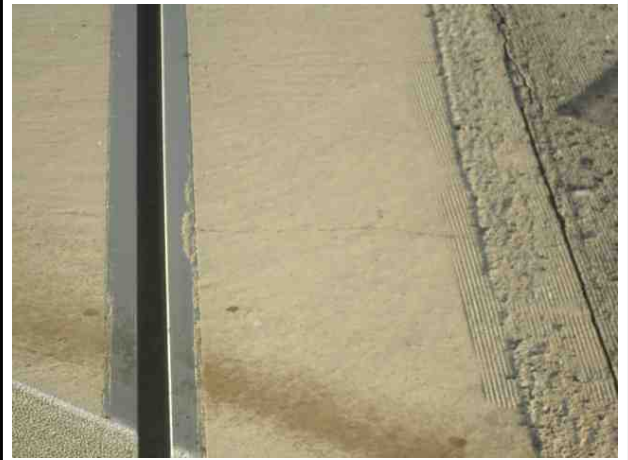
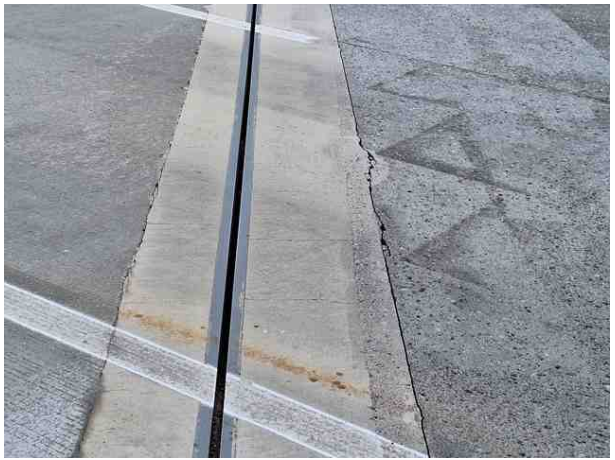
| 05<br>(25년 하반기) | 신축이음 평택방향(A2) 후타재<br>균열(0.3mm미만) | 05<br>(26년 상반기) | 신축이음 평택방향(A2) 후타재<br>균열(0.3mm미만) |

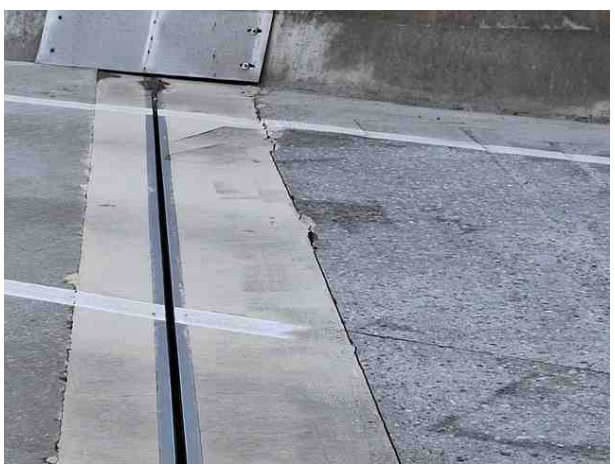
| 06<br>(25년 하반기) | — | 06<br>(26년 상반기) | 신축이음 평택방향(A2) 후타재 파손 |

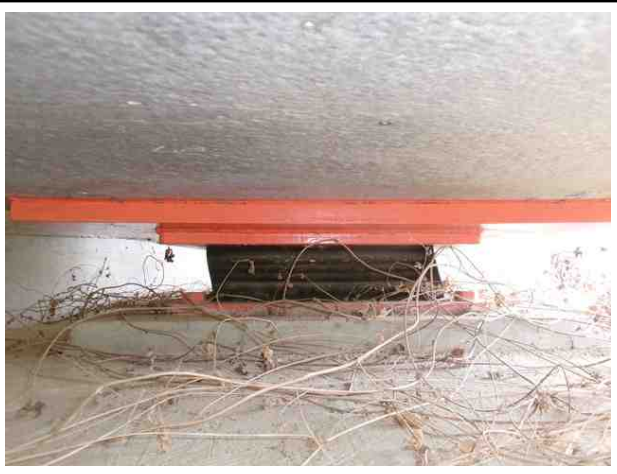
| 07<br>(25년 하반기) | — | 07<br>(26년 상반기) | 교량받침(A1-SH10) 받침 편기 |

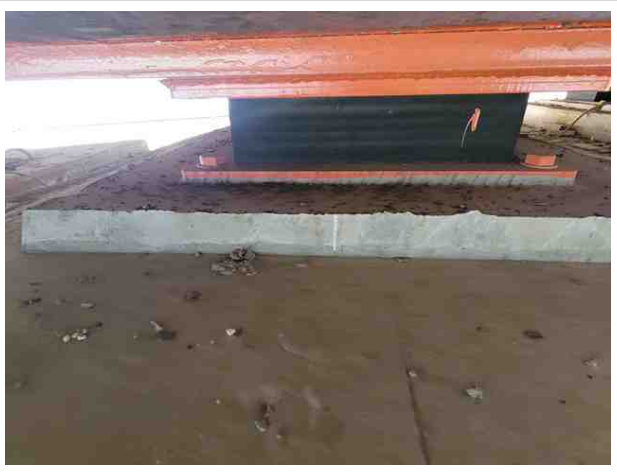
| 08<br>(25년 하반기) | — | 08<br>(26년 상반기) | 교량받침(P1-SH4) 무수축물탈<br>균열(0.3mm미만) |

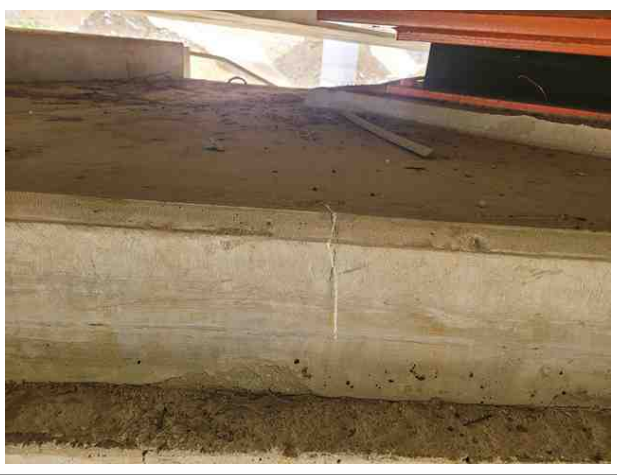
| 09<br>(25년 하반기) | — | 09<br>(26년 상반기) | 교량받침(P1-SH5) 받침콘크리트<br>균열(0.3mm미만) |

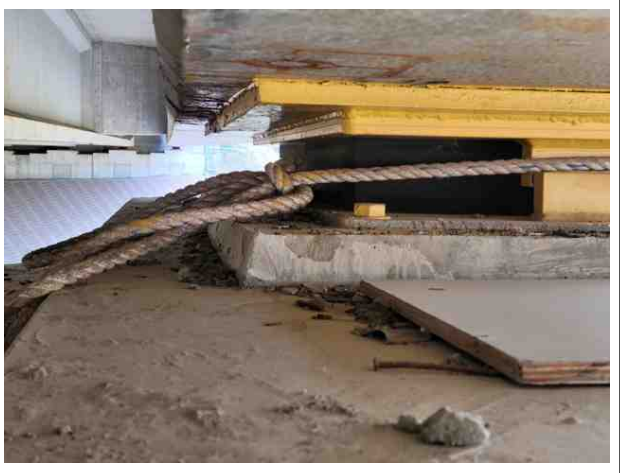
| 10<br>(25년 하반기) | — | 10<br>(26년 상반기) | 교량받침 (P1-SH11) 무수축물탈<br>파손 |

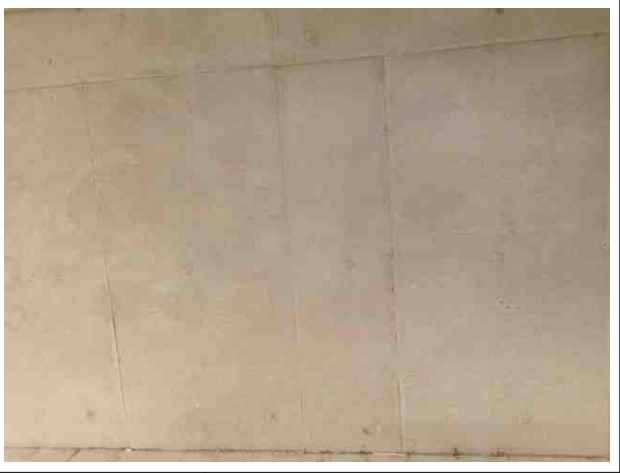
| 11<br>(25년 하반기) | — | 11<br>(26년 상반기) | 바닥판 하면 (S2)<br>망상균열 (0.3mm미만) |

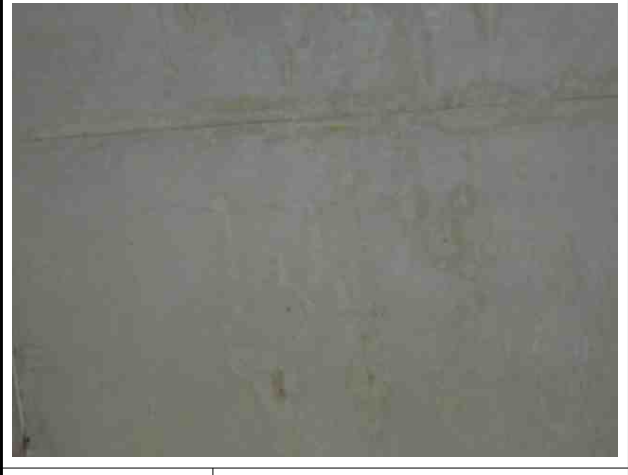
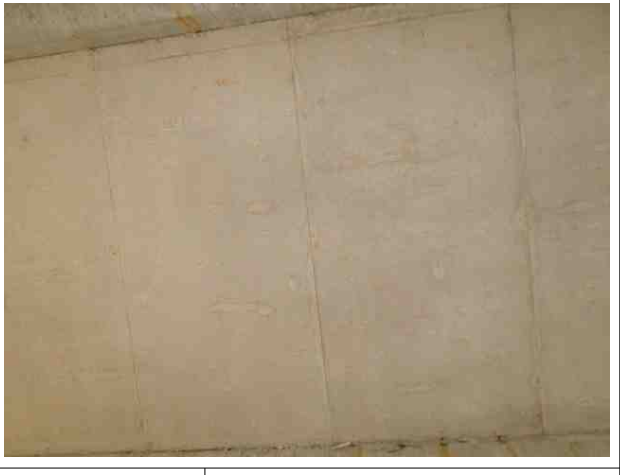
| 점검부위 | | 점검결과 | 발생원인 | 조치<br>필요사항 | 사진<br>번호 |
|---|---|---|---|---|---|
| 바닥판 | | · 균열/누수흔적,<br>망상균열(0.3mm미만)<br>· 균열부백태(0.3mm미만) | · 건조수축, 온도변화, 우수유입<br>· 균열부 수분침투 | · 표면처리<br>· 표면처리 | 11, 12 |

| 12<br>(25년 하반기) | 바닥판 하면 (S2)<br>망상균열 (0.3mm미만) | 12<br>(26년 상반기) | 바닥판 하면 (S2)<br>망상균열 (0.3mm미만) |

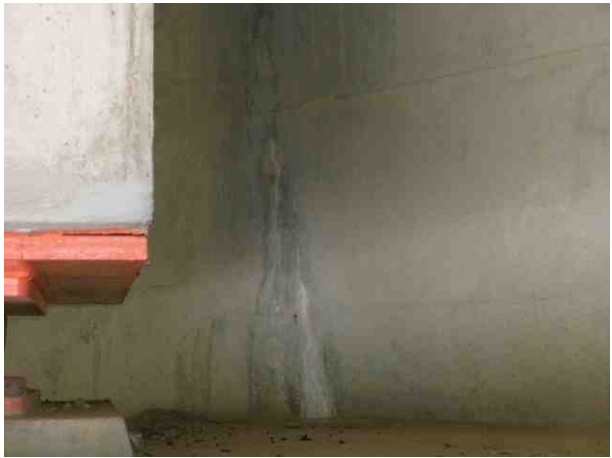
| | | 16<br>(25년 하반기) | 16<br>(26년 상반기)<br>교대(A2) 흥벽<br>균열부백태(0.3mm미만) |

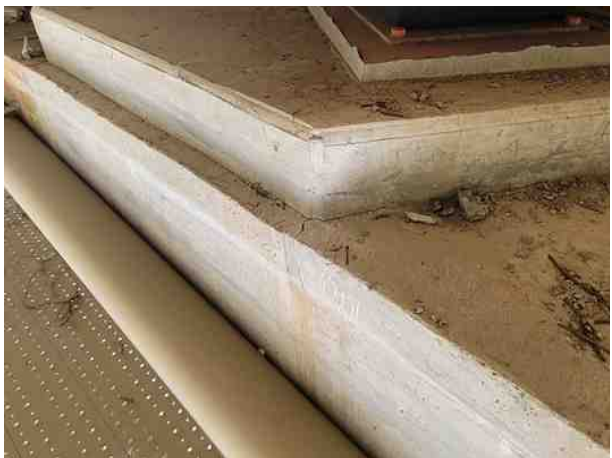
| 점검부위 | | 점검결과 | 발생원인 | 조치<br>필요사항 | 사진<br>번호 |
|---|---|---|---|---|---|
| 교각 | | · 층분리 | · 외부충격, 시공미흡 | · 단면보수 | 17 |

| | | 17<br>(25년 하반기) | 17<br>(26년 상반기)<br>교각(P1) 코핑부 층분리 |
