## 1.28 수목천1교

본 시설물은 충청남도 부여군 규암면 수목리 499-6 에 위치한 총연장 105.0m, 교폭 24.7m, 상부구조 Bicon Girder로 구성되어 있고, 2024년 준공후 약 2년간 공용중인 2종 시설물이다.

| 구분 | | 내용 | 구분 | | 내용 |
|---|---|---|---|---|---|
| 시설물명 | | 수목천1교 | 시설물 번호 | | BR2024-0000379 |

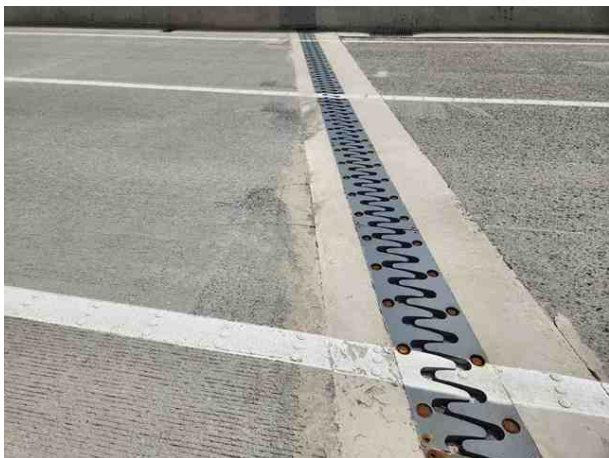
| 점검부위 | | 점검결과 | 발생원인 | 조치<br>필요사항 | 사진<br>번호 |
|---|---|---|---|---|---|
| 교면포장 | | · 망상균열 및 백태<br>· 박리 | · 건조수축, 온도변화, 수분접촉<br>· 다짐미흡, 품질관리미흡 | · 표면처리<br>· 단면보수 | 01, 02 |

| 01<br>(25년 하반기) | — | 01<br>(26년 상반기) | 교면포장 익산방향(S1) 박리 |

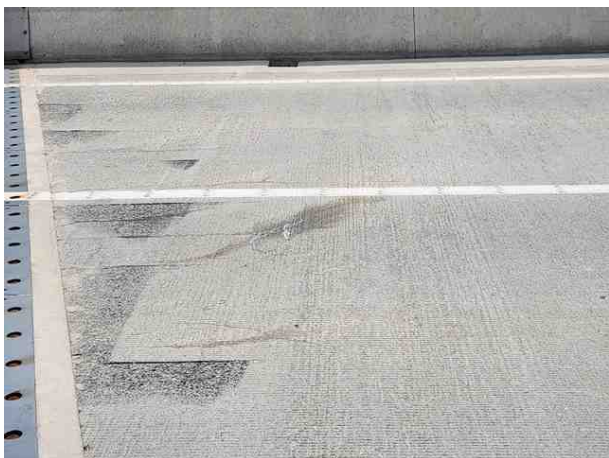
| 02<br>(25년 하반기) | — | 02<br>(26년 상반기) | 교면포장 익산방향(S3) 접속부<br>망상균열 및 백태 |

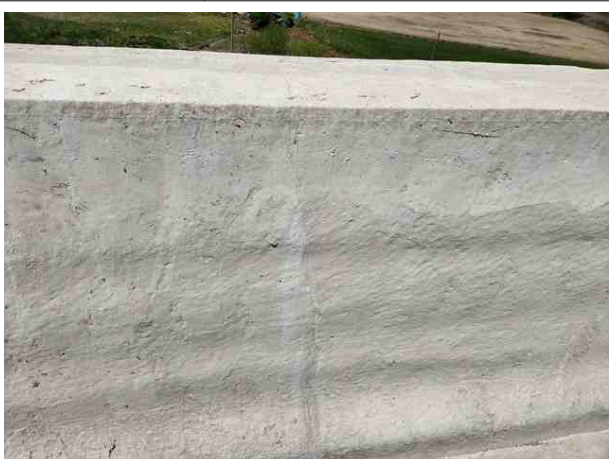
| 점검부위 | | 점검결과 | 발생원인 | 조치<br>필요사항 | 사진<br>번호 |
|---|---|---|---|---|---|
| 난간(방호울타리)<br>및 연석 | | · 균열(0.3mm미만) | · 건조수축, 온도변화 | · 표면처리 | 03, 04 |

| 03<br>(25년 하반기) | — | 03<br>(26년 상반기) | 방호벽 익산방향(S1)<br>균열(0.3mm미만) |

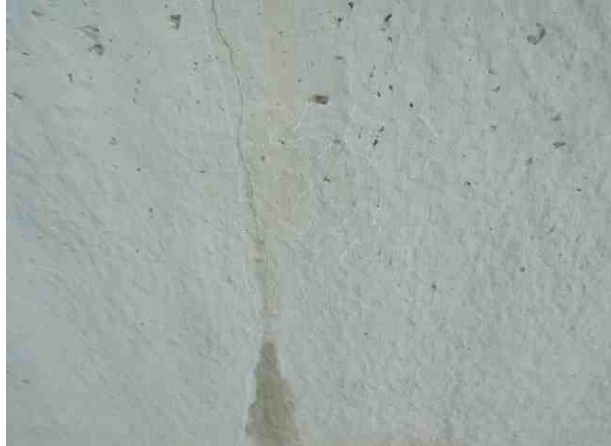
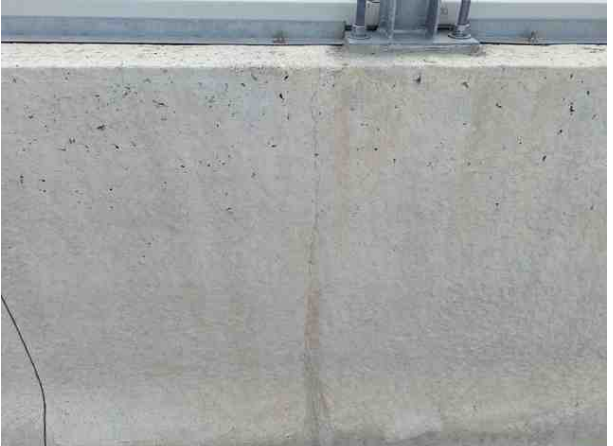
| 04<br>(25년 하반기) | 방호벽 평택방향(S3)<br>균열(0.3mm미만) | 04<br>(26년 상반기) | 방호벽 평택방향(S3)<br>균열(0.3mm미만) |

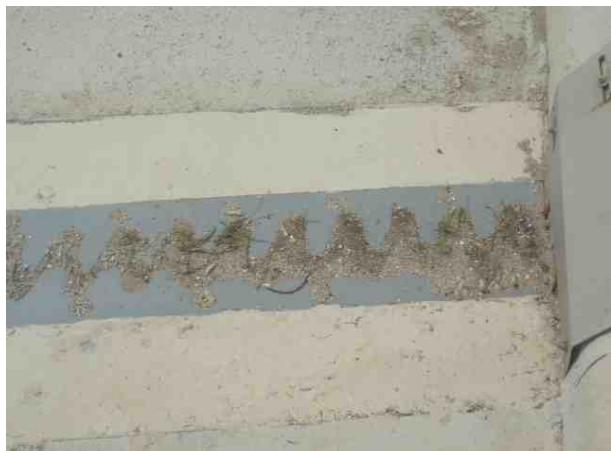
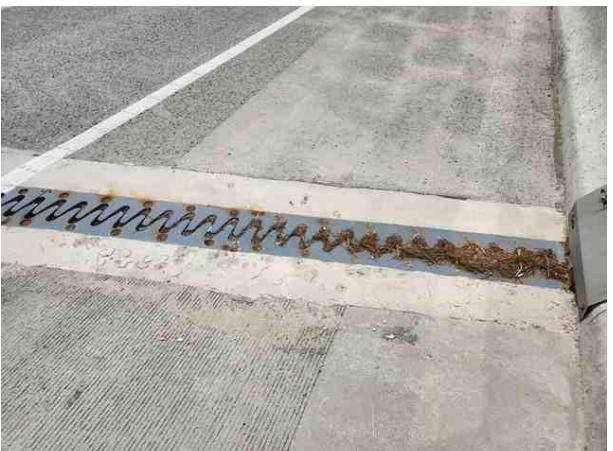
| 점검부위 | | 점검결과 | 발생원인 | 조치<br>필요사항 | 사진<br>번호 |
|---|---|---|---|---|---|
| 신축이음 | | · 후타재균열(0.3mm미만)<br>· 하부누수<br>· 유간 이물질퇴적 | · 건조수축 및 온도변화<br>· 시공미흡, 온도변화<br>· 비산먼지, 공용기간 증가 | · 표면처리<br>· 정비<br>· 정비(청소) | 05, 06<br>07, 08 |

| 05<br>(25년 하반기) | 신축이음 익산방향(A1) 유간<br>이물질퇴적 | 05<br>(26년 상반기) | 신축이음 익산방향(A1) 유간<br>이물질퇴적 |

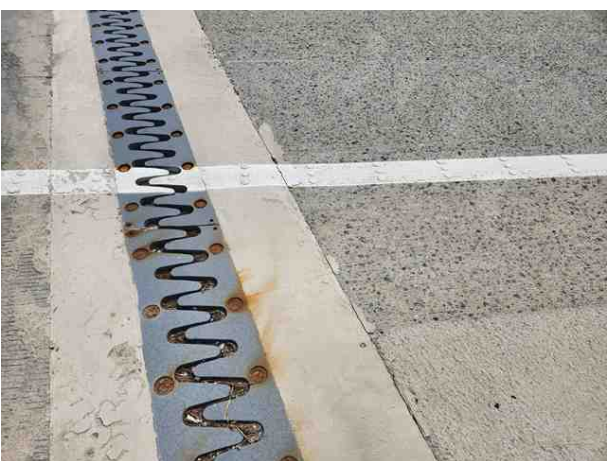
| 06<br>(25년 하반기) | — | 06<br>(26년 상반기) | 신축이음 익산방향(A1) 후타재<br>균열(0.3mm미만) |

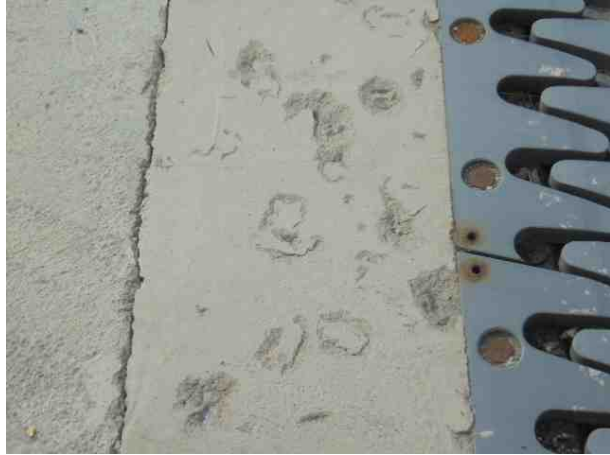
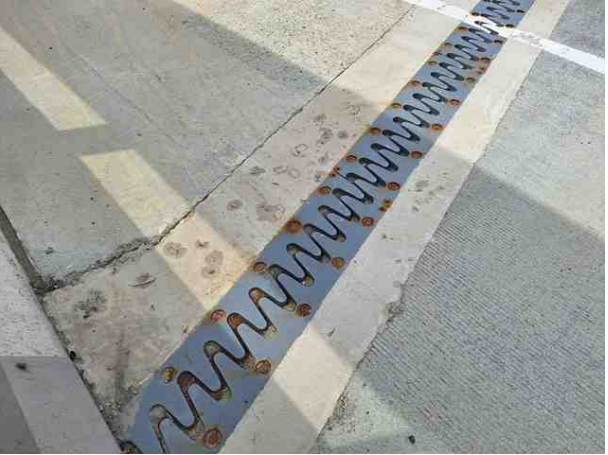
| 07<br>(25년 하반기) | 신축이음 평택방향(A1) 후타재 파손 | 07<br>(26년 상반기) | 신축이음 평택방향(A1) 후타재 파손 |

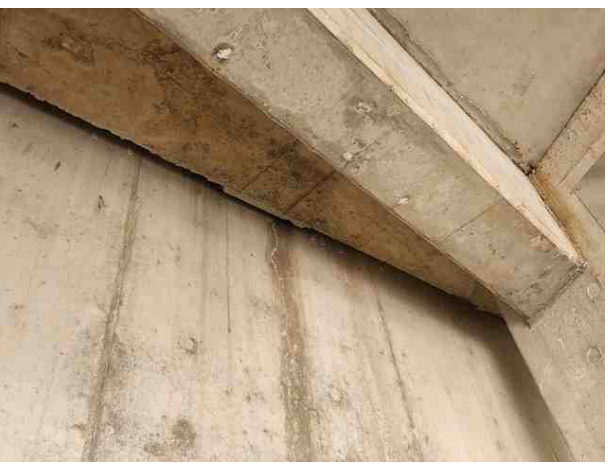
| 08<br>(25년 하반기) | - | 08<br>(26년 상반기) | 신축이음(A1) 하부 누수 |

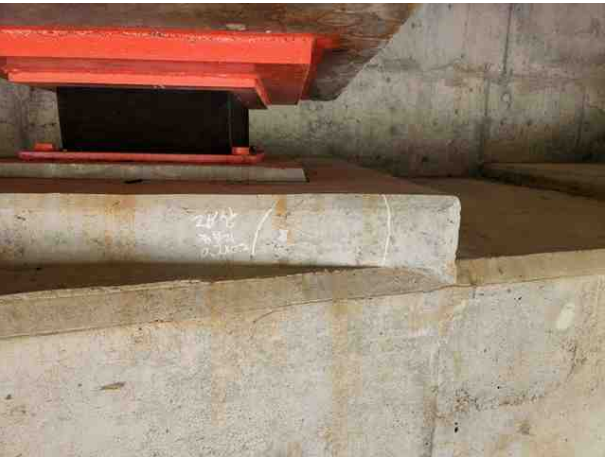
| 점검부위 | | 점검결과 | 발생원인 | 조치<br>필요사항 | 사진<br>번호 |
|---|---|---|---|---|---|
| 받침 | | · 무수축물탈/받침콘크리트<br>균열(0.3mm미만)<br>· 파손, 층분리, 재료분리<br>· 잡철물노출 | · 건조수축 및 온도변화<br>· 외부충격, 품질관리미흡<br>· 시공미흡 | · 표면처리<br>· 단면보수<br>· 단면보수 | 09, 10<br>11, 12<br>13, 14 |

| 09<br>(25년 하반기) | - | 09<br>(26년 상반기) | 교량받침(A1-SH6) 받침콘크리트 층분리 |

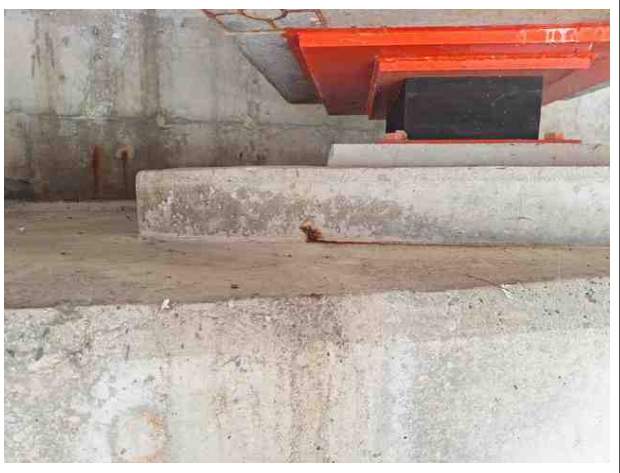
| | | 10<br>(25년 하반기) | 10<br>(26년 상반기)<br>교량받침 (A2-SH2) 받침콘크리트<br>잡철근노출 |

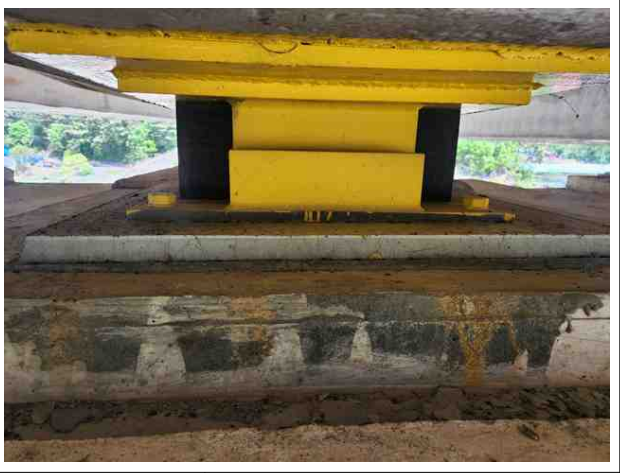
| | | 11<br>(25년 하반기) | 11<br>(26년 상반기)<br>교량받침 (P1-SH3) 무수축물탈<br>균열 (0.3mm미만) |

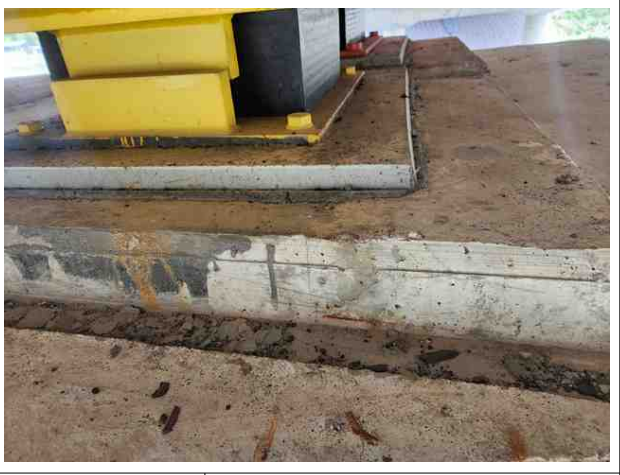
| | | 12<br>(25년 하반기) | 12<br>(26년 상반기)<br>교량받침 (P1-SH3) 받침콘크리트<br>균열 (0.3mm미만) |

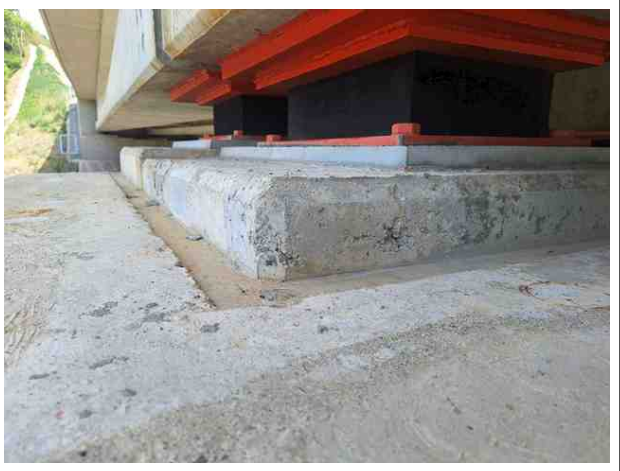
| | | 13<br>(25년 하반기) | 13<br>(26년 상반기) 교량받침 (P2-SH1) 받침콘크리트 재료분리 |

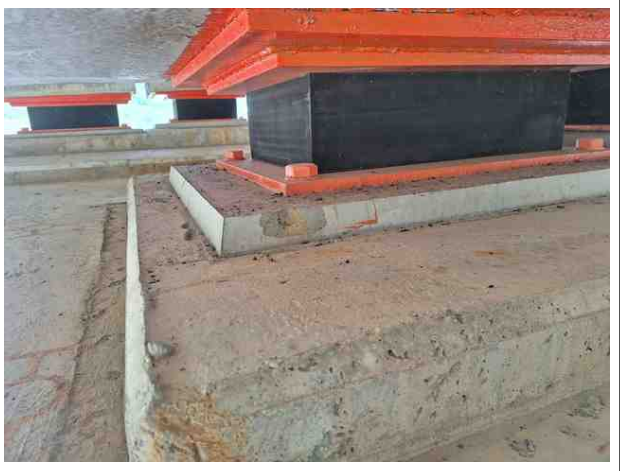
| | | 14<br>(25년 하반기) | 14<br>(26년 상반기) 교량받침 (P1-SH2) 무수축물탈 파손 |

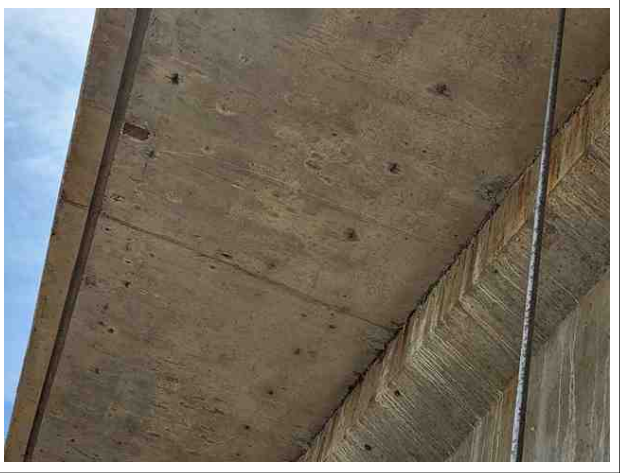
| 점검부위 | | 점검결과 | 발생원인 | 조치<br>필요사항 | 사진<br>번호 |
|---|---|---|---|---|---|
| 바닥판 | | · 균열(0.3mm미만)<br>· 균열부백태(0.3mm미만)<br>· 파손 | · 건조수축 및 온도변화<br>· 균열부 수분침투<br>· 외부충격 | · 표면처리<br>· 표면처리<br>· 단면보수 | 15, 16<br>17 |

| | | 15<br>(25년 하반기) | 15<br>(26년 상반기) 바닥판 하면(S1) 균열(0.3mm미만) |

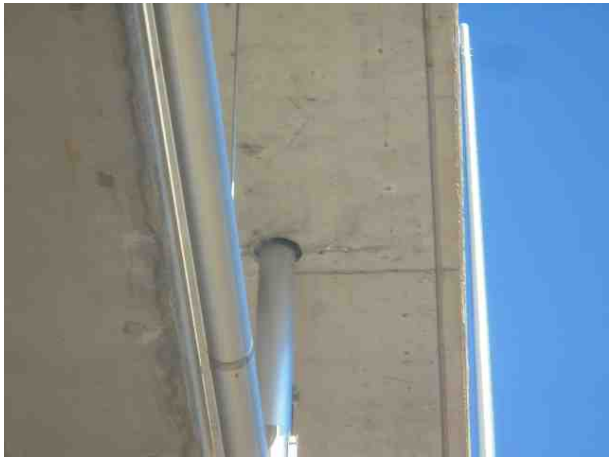
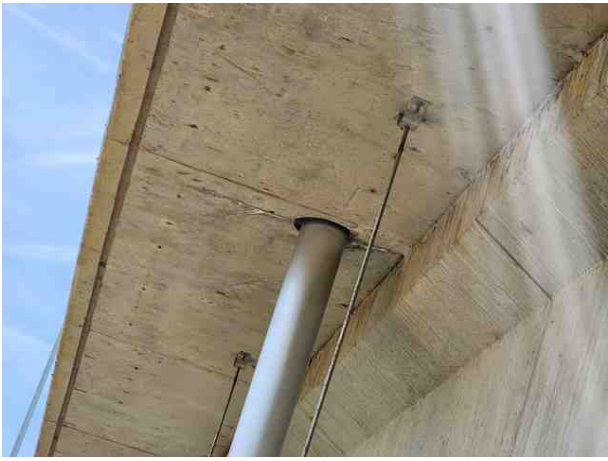
| 16<br>(25년 하반기) | 바닥판 하면(S1)<br>균열부백태(0.3mm미만) | 16<br>(26년 상반기) | 바닥판 하면(S1)<br>균열부백태(0.3mm미만) |

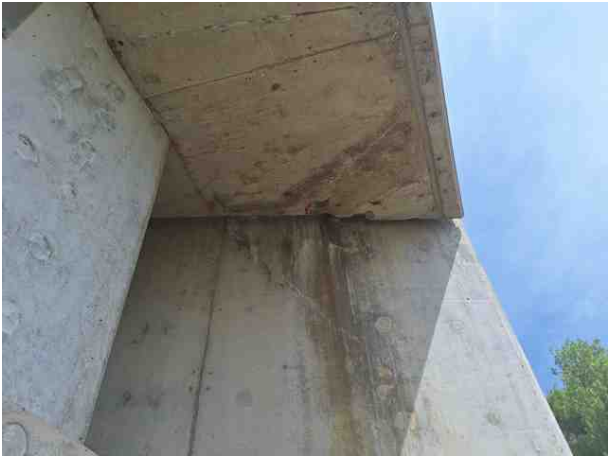
| 17<br>(25년 하반기) | — | 17<br>(26년 상반기) | 바닥판 하면(S3) 파손 |

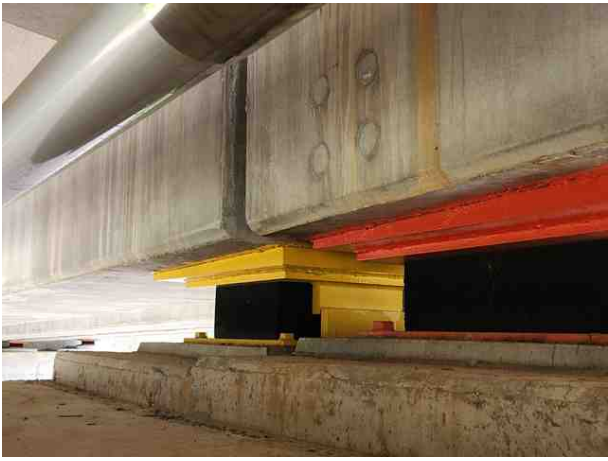
| 점검부위 | | 점검결과 | 발생원인 | 조치<br>필요사항 | 사진<br>번호 |
|---|---|---|---|---|---|
| 거더 | | · 층분리 | · 외부충격, 시공미흡 | · 단면보수 | 18 |

| 18<br>(25년 하반기) | — | 18<br>(26년 상반기) | 거더(S2-G3) 충분리 |

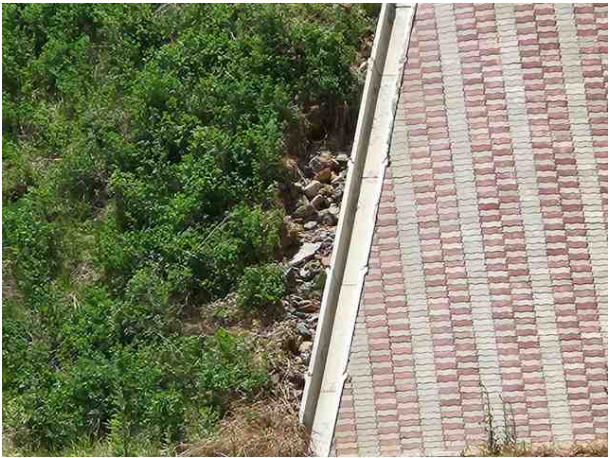
| 점검부위 | | 점검결과 | 발생원인 | 조치<br>필요사항 | 사진<br>번호 |
|---|---|---|---|---|---|
| 교대 | | · 균열(0.3mm미만)<br>· 균열부백태(0.3mm미만)<br>· 백태<br>· 파손, 잡철물<br>· 토사유실 | · 건조수축 및 온도변화<br>· 균열부 수분침투<br>· 수분침투, 우수유입<br>· 시공미흡, 외부충격<br>· 다짐미흡, 강우 등 | · 표면처리<br>· 표면처리<br>· 표면처리<br>· 단면보수<br>· 주의관찰 | 19, 20<br>21, 22<br>23, 24 |

| | | 19<br>(25년 하반기) | 교대(A1) 법면 토사유실 |

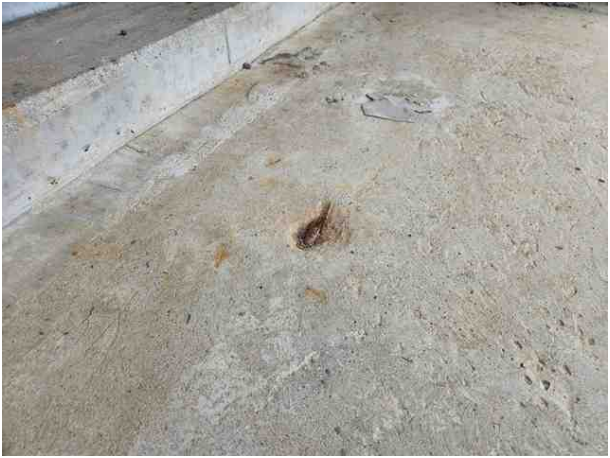
| | | 20<br>(25년 하반기) | 교대(A1) 구체 상면 잡철물 |

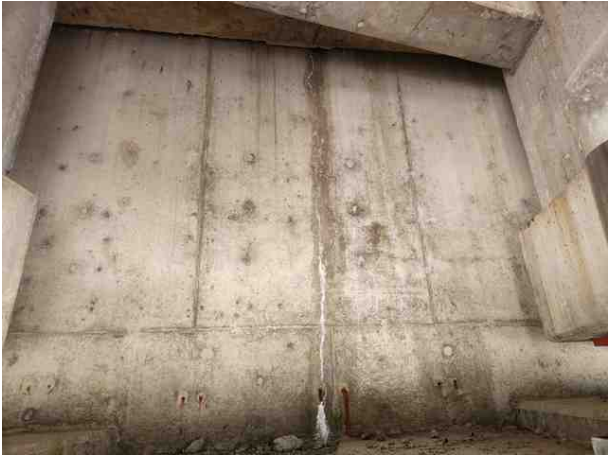
| | | 21<br>(25년 하반기) | 교대(A1) 홍벽<br>균열부백태(0.3mm미만) |

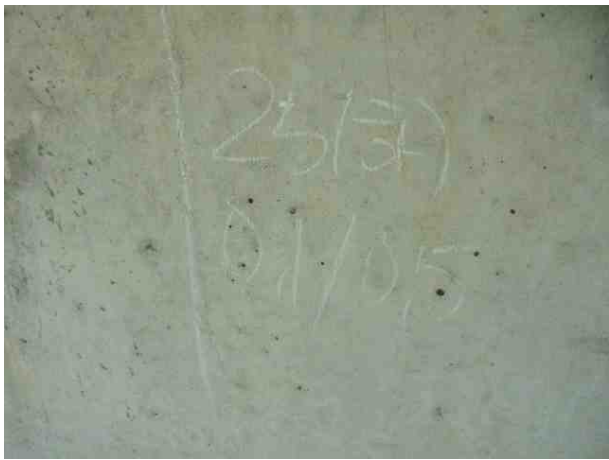
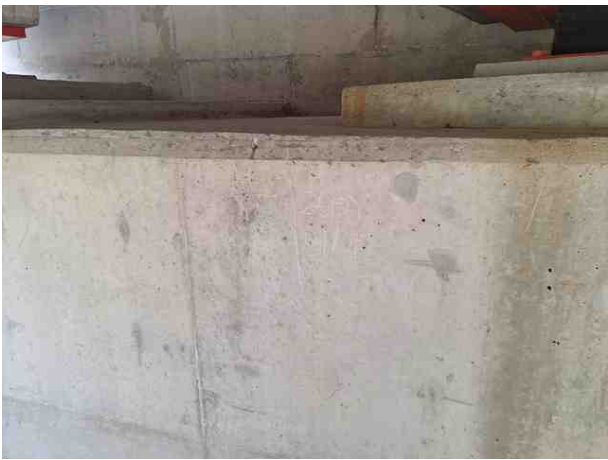
| 22<br>(25년 하반기) | 교대(A2) 구체 균열(0.3mm미만) | 22<br>(26년 상반기) | 교대(A2) 구체 균열(0.3mm미만) |

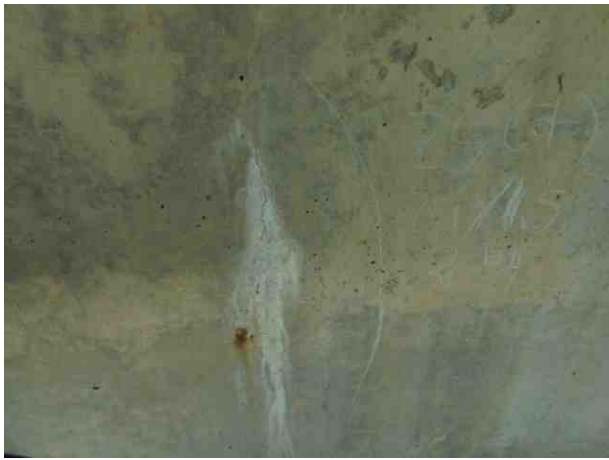
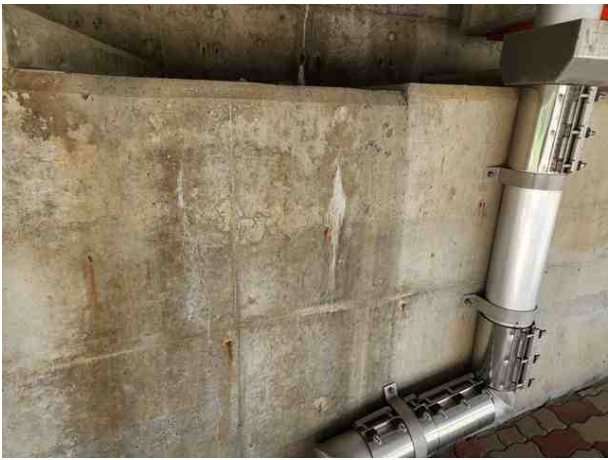
| 23<br>(25년 하반기) | 교대(A2) 구체<br>균열부백태(0.3mm미만) | 23<br>(26년 상반기) | 교대(A2) 구체<br>균열부백태(0.3mm미만) |

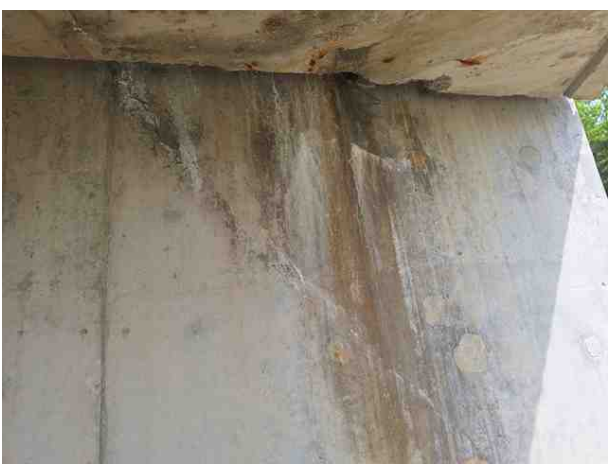
| 24<br>(25년 하반기) | — | 24<br>(26년 상반기) | 교대(A2) 흉벽 백태 |

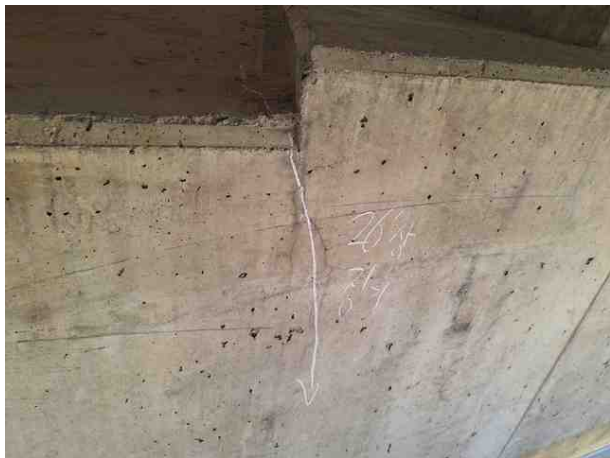
| 점검부위 | | 점검결과 | 발생원인 | 조치<br>필요사항 | 사진<br>번호 |
|---|---|---|---|---|---|
| 교각 | | · 균열(0.3mm미만) | · 건조수축 및 온도변화 | · 표면처리 | 25, 26 |

| 25<br>(25년 하반기) | — | 25<br>(26년 상반기) | 교각(P2) 코핑부 균열(0.3mm미만) |

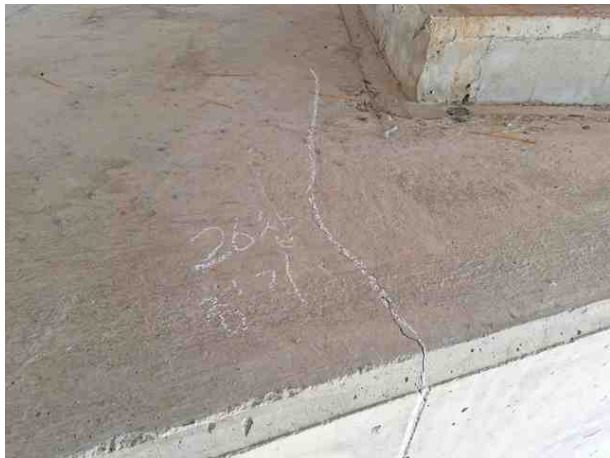
| 26<br>(25년 하반기) | — | 26<br>(26년 상반기) | 교각(P2) 코핑부 균열(0.3mm미만) |
