## 1.29 승지물천교(익산)

본 시설물은 충청남도 예산군 대흥면 교촌리 산 6-36 에 위치한 총연장 180.0m, 교폭 12.7~16.1m, 상부구조 변단면 PSC-I BEAM 형식으로 구성되어 있고, 2024년 준공 후 약 2년간 공용중인 1종 시설물이다.

## 가. 정기안전점검표

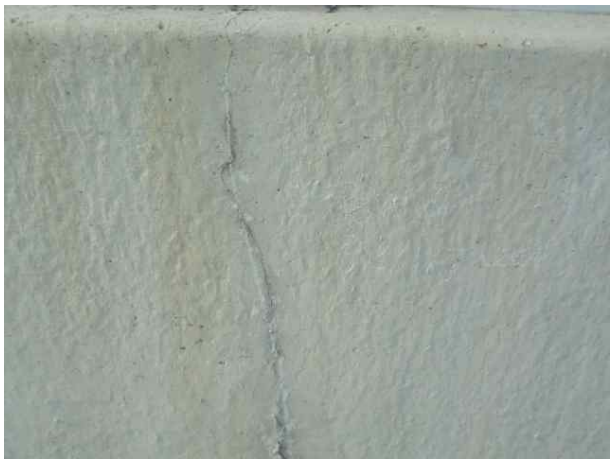
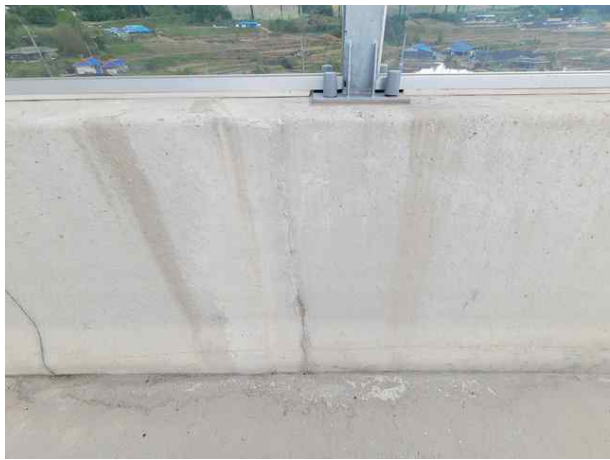
| 04<br>(25년 하반기) | 방호벽 익산방향(S1)<br>균열(0.3mm미만) | 04<br>(26년 상반기) | 방호벽 익산방향(S1)<br>균열(0.3mm미만) |

| 점검부위 | | 점검결과 | 발생원인 | 조치<br>필요사항 | 사진<br>번호 |
|---|---|---|---|---|---|
| 난간(방호울타리)<br>및 연석 | | · 균열(0.3mm미만)<br>· 균열(0.3mm이상)<br>· 균열부백태(0.3mm미만)<br>· 접속부 파손 | · 건조수축, 온도변화<br>· 건조수축, 온도변화<br>· 균열부 수분침투<br>· 성토부 잔류침하, 외부충격 | · 표면처리<br>· 주입보수<br>· 표면처리<br>· 단면보수 | 04, 05<br>06, 07<br>08 |

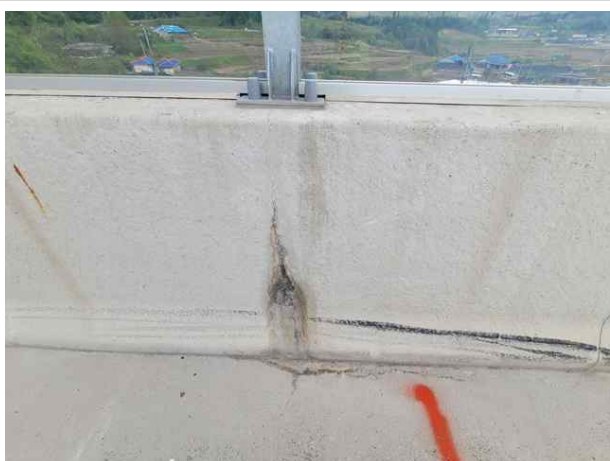
| 05<br>(25년 하반기) | — | 05<br>(26년 상반기) | 방호벽 익산방향(S1)<br>균열부백태(0.3mm미만) |

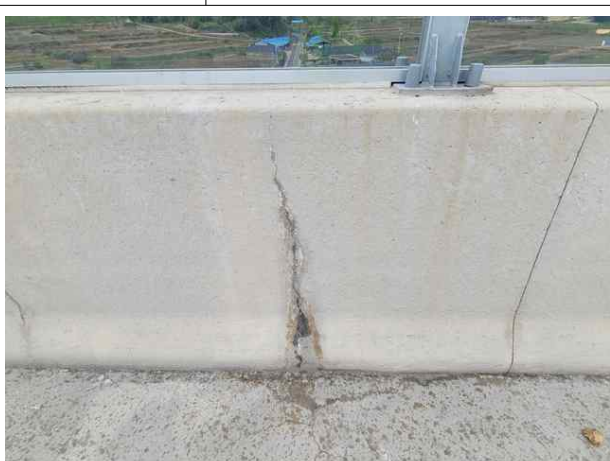
| 06<br>(25년 하반기) | — | 06<br>(26년 상반기) | 방호벽 익산방향(S3)<br>균열부백태(0.3mm미만) |

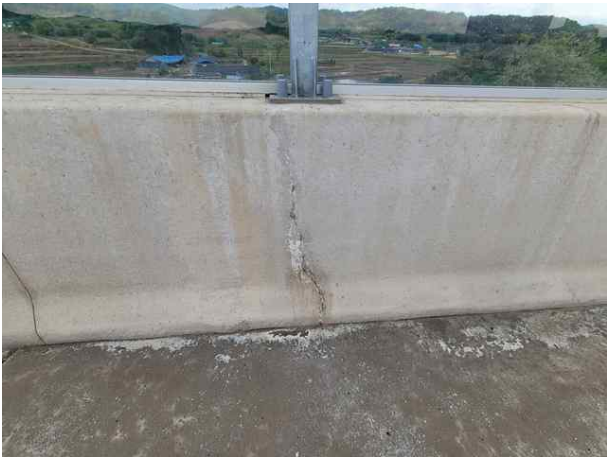
| 07<br>(25년 하반기) | — | 07<br>(26년 상반기) | 방호벽 익산방향(S4)<br>균열(0.3mm이상) |

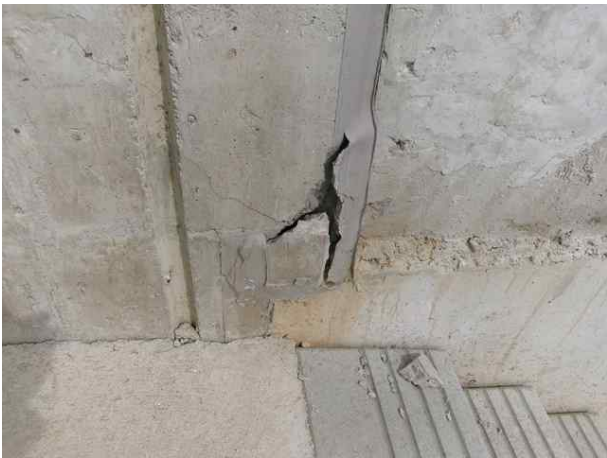
| 08<br>(25년 하반기) | — | 08<br>(26년 상반기) | 방호벽 익산방향(S4) 외측 접속부<br>파손 |

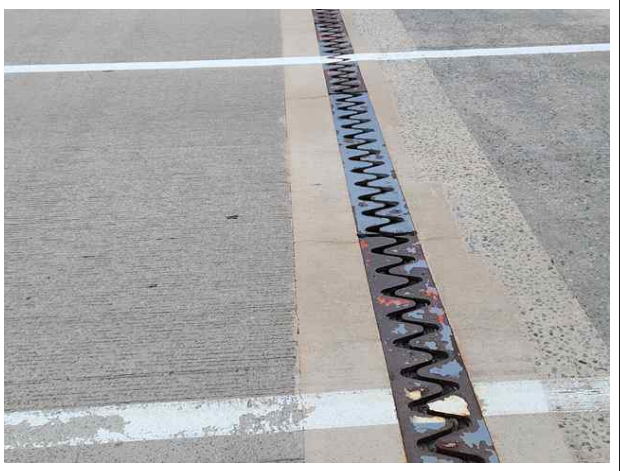
| 10<br>(25년 하반기) | — | 10<br>(26년 상반기) | 신축이음 익산방향(A1) 후타재<br>균열 (0.3mm미만) |

| 점검부위 | | 점검결과 | 발생원인 | 조치<br>필요사항 | 사진<br>번호 |
|---|---|---|---|---|---|
| 신축이음 | | · 후타재균열(0.3mm미만)<br>· 파손, 표면박리<br>· 본체 부식<br>· 하부누수<br>· 유간 이물질퇴적 | · 건조수축, 온도변화<br>· 외부충격, 차량윤하중<br>· 수분접촉, 체수<br>· 시공미흡, 온도변화<br>· 비산먼지, 공용기간 증가 | · 표면처리<br>· 단면보수<br>· 재도장, 재설치<br>· 정비<br>· 정비(청소) | 09, 10<br>11, 12<br>13, 14 |

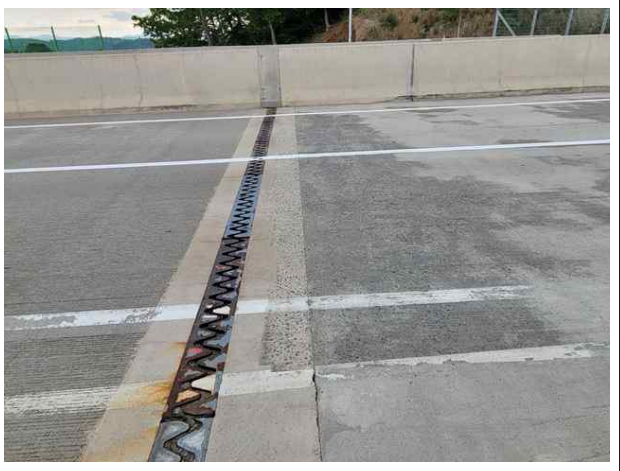
| 11<br>(25년 하반기) | — | 11<br>(26년 상반기) | 신축이음 익산방향(A1) 후타재<br>표면박리 |

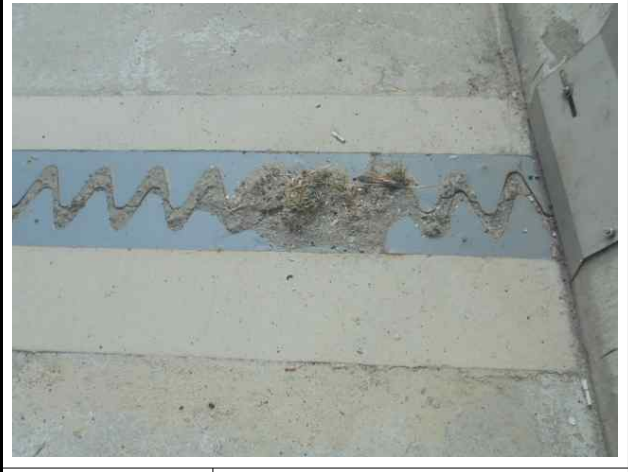
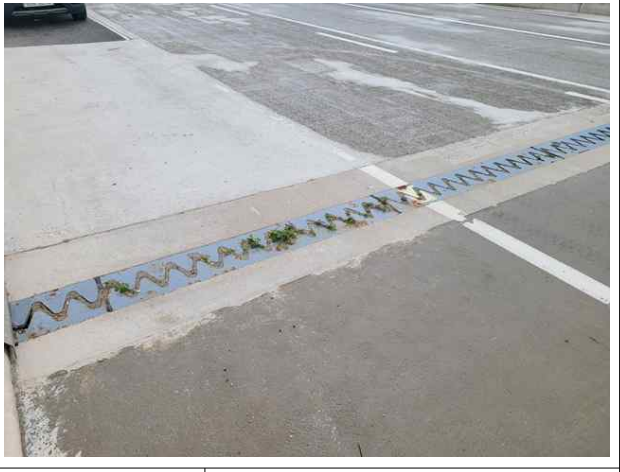
| 12<br>(25년 하반기) | 신축이음 익산방향(A2) 유간<br>이물질퇴적 | 12<br>(26년 상반기) | 신축이음 익산방향(A2) 유간<br>이물질퇴적 |

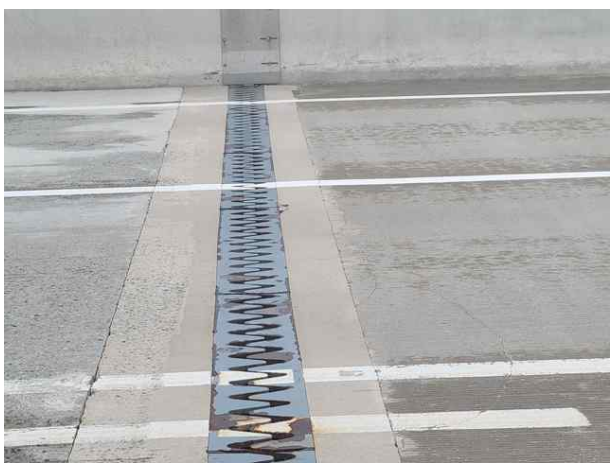
| 13<br>(25년 하반기) | — | 13<br>(26년 상반기) | 신축이음 익산방향(A2) 후타재 파손 |

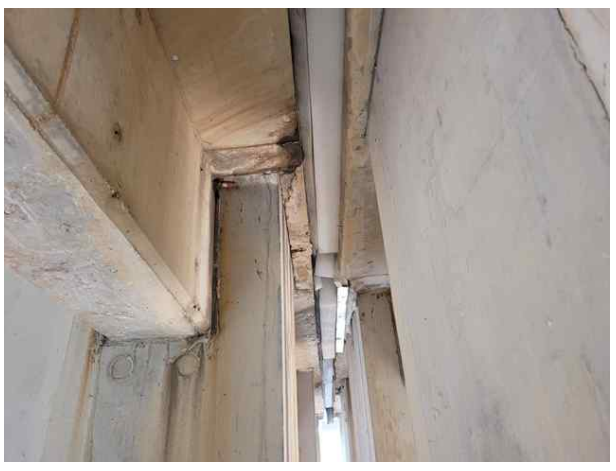
| 14<br>(25년 하반기) | — | 14<br>(26년 상반기) | 신축이음 익산방향(P1) 하부 누수 |

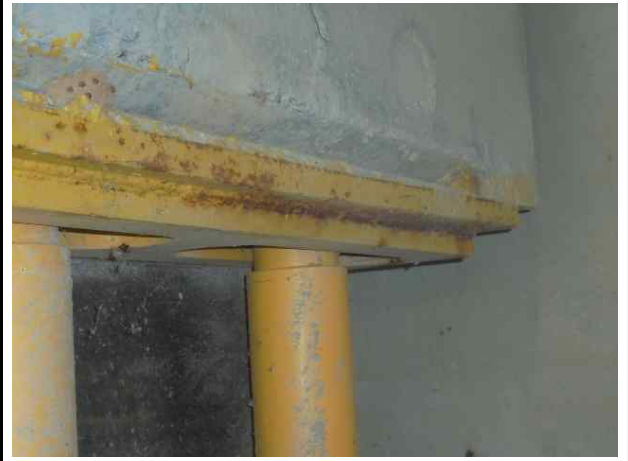
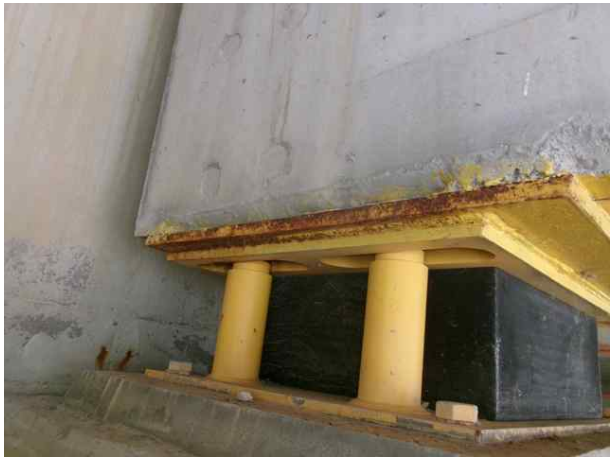
| 15<br>(25년 하반기) | 교량받침(A2-SH3) 플레이트 부식 | 15<br>(26년 상반기) | 교량받침(A2-SH3) 플레이트 부식 |

| 점검부위 | | 점검결과 | 발생원인 | 조치<br>필요사항 | 사진<br>번호 |
|---|---|---|---|---|---|
| 받침 | | · 플레이트 부식<br>· 무수축몰탈<br>· 균열(0.3mm미만)<br>· 파손, 재료분리 | · 우수유입, 수분침투<br>· 건조수축 및 온도변화<br>· 외부충격, 품질관리미흡 | · 재도장<br>· 표면처리<br>· 단면보수 | 15, 16<br>17, 18<br>19 |

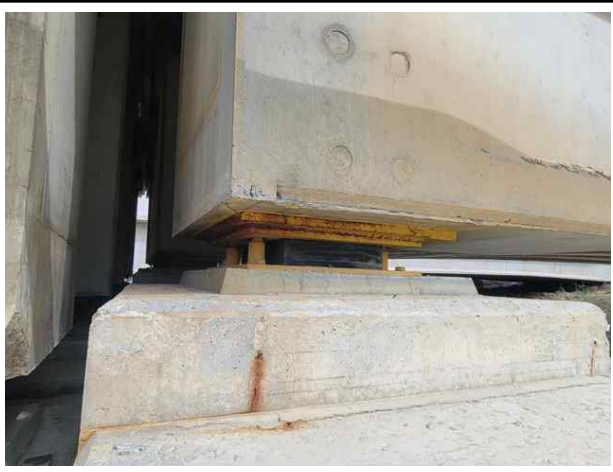
| 16<br>(25년 하반기) | — | 16<br>(26년 상반기) | 교량받침(P1-SH1) 플레이트 부식 |

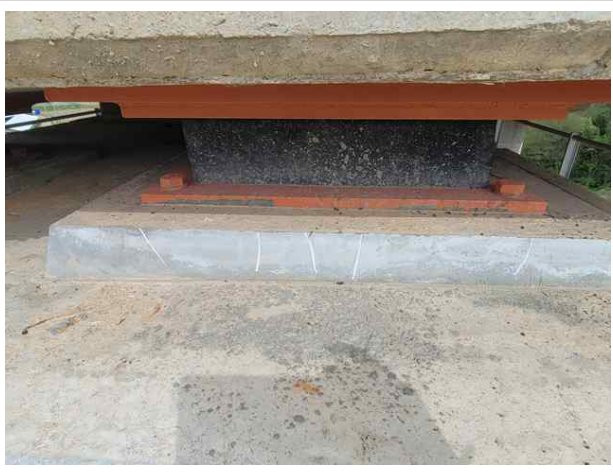
| 17<br>(25년 하반기) | — | 17<br>(26년 상반기) | 교량받침(P2-SH1) 무수축물탈<br>균열(0.3mm미만) |

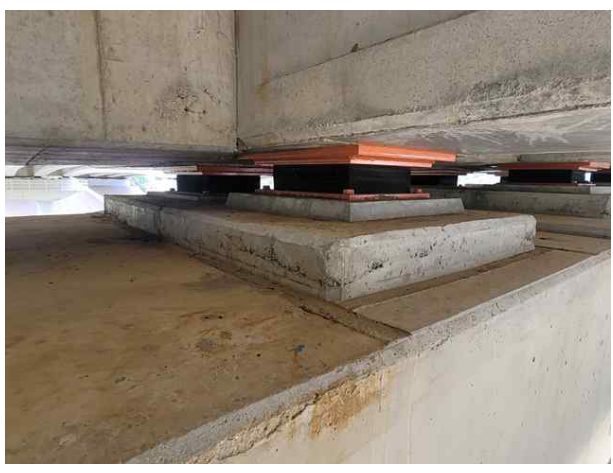
| 18<br>(25년 하반기) | — | 18<br>(26년 상반기) | 교량받침(P2-SH4) 받침콘크리트<br>재료분리 |

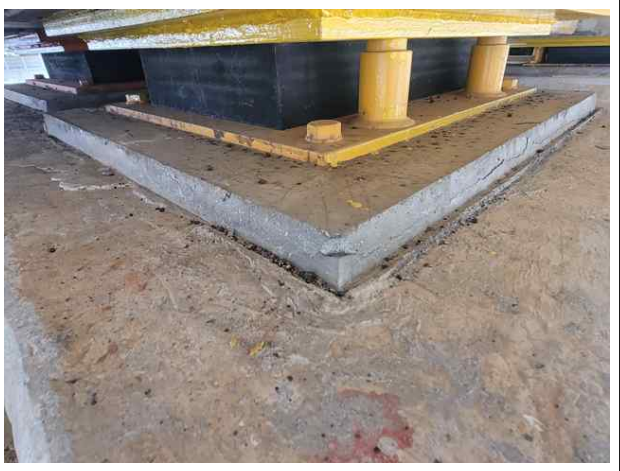
| | | 19<br>(25년 하반기) | 교량받침 (P3-SH11) 무수축물탈<br>파손 |

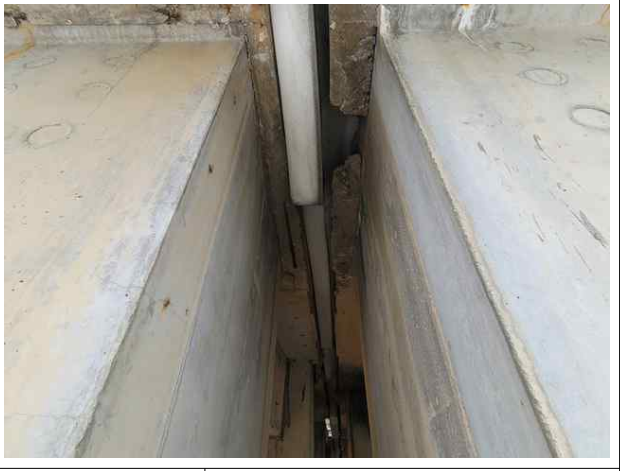
| | | 20<br>(25년 하반기) | 바닥판 하면(S1-P1) 파손 |

| 점검부위 | | 점검결과 | 발생원인 | 조치<br>필요사항 | 사진<br>번호 |
|---|---|---|---|---|---|
| 바닥판 | | · 균열(0.3mm미만),<br>망상균열(0.3mm미만)<br>· 균열(0.3mm이상)<br>· 균열부백태(0.3mm미만)<br>· 파손, 층분리<br>· 철근노출 | · 건조수축 및 온도변화<br>· 건조수축 및 온도변화<br>· 균열부 수분침투<br>· 외부충격, 시공미흡<br>· 시공미흡, 품질관리미흡 | · 표면처리<br>· 주입보수<br>· 표면처리<br>· 단면보수<br>· 단면보수(방청) | 20, 21<br>22, 23<br>24, 25<br>26 |

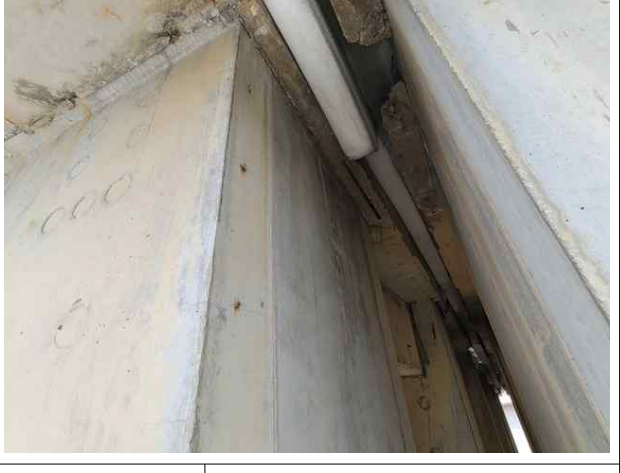
| | | 21<br>(25년 하반기) | 바닥판 하면(S2-P1) 철근노출 |

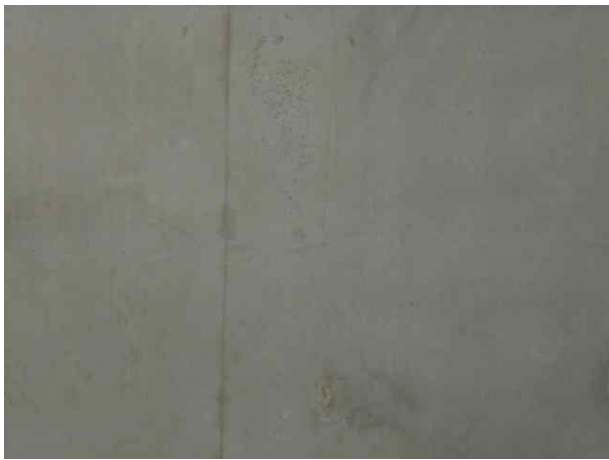
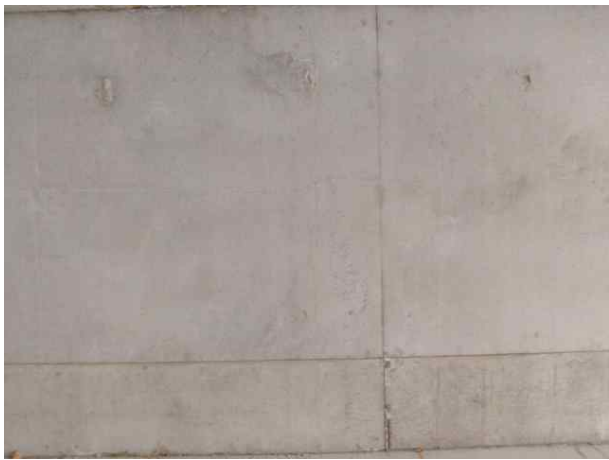
| 22<br>(25년 하반기) | 바닥판 하면(S4) 균열(0.3mm미만) | 22<br>(26년 상반기) | 바닥판 하면(S4) 균열(0.3mm미만) |

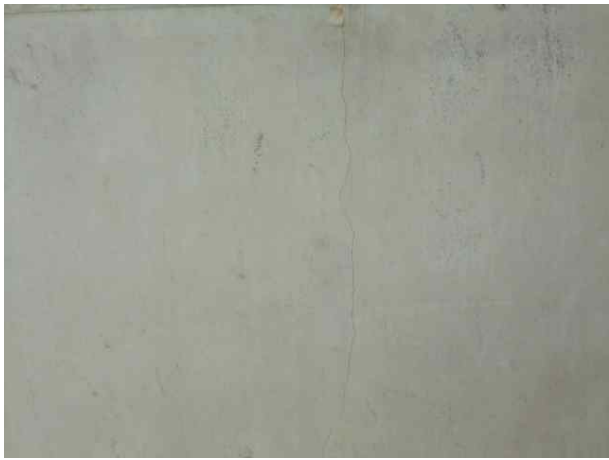
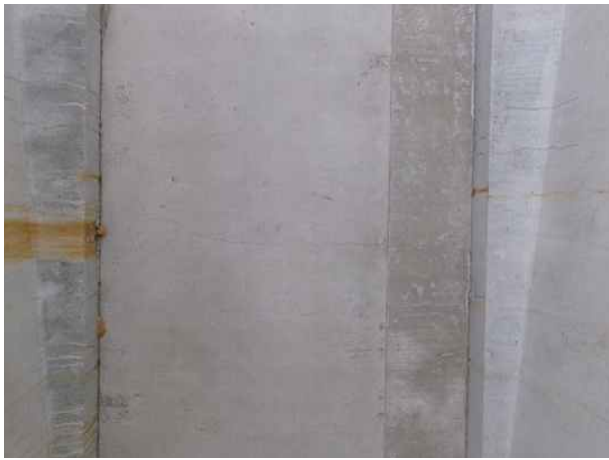
| 23<br>(25년 하반기) | 바닥판 하면(S4) 균열(0.3mm이상) | 23<br>(26년 상반기) | 바닥판 하면(S4) 균열(0.3mm이상) |

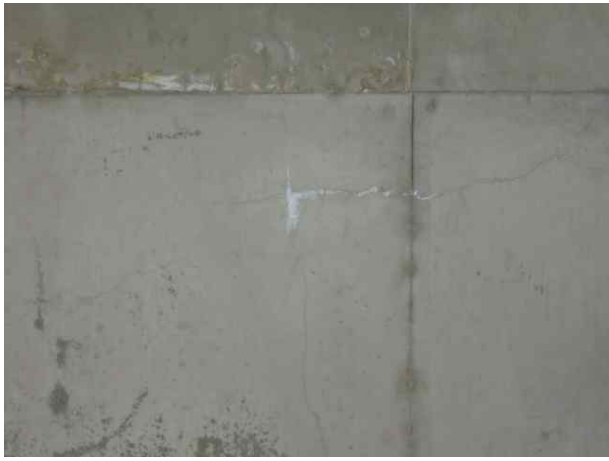
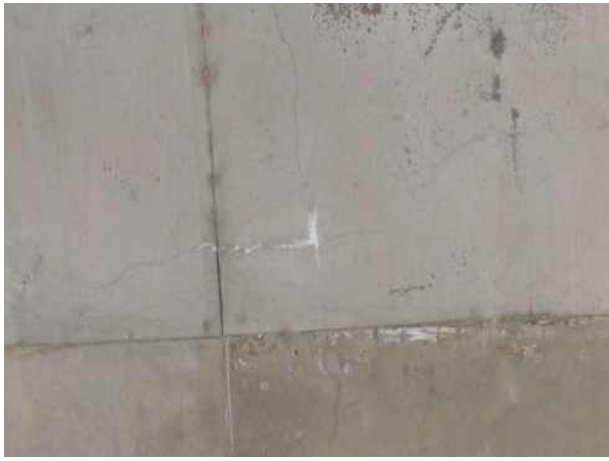
| 24<br>(25년 하반기) | 바닥판 하면(S4)<br>균열부백태(0.3mm미만) | 24<br>(26년 상반기) | 바닥판 하면(S4)<br>균열부백태(0.3mm미만) |

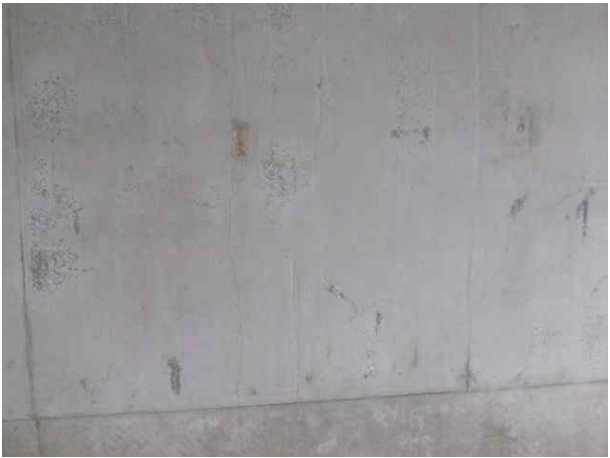
| 25<br>(25년 하반기) | — | 25<br>(26년 상반기) | 바닥판 하면(S4)<br>망상균열(0.3mm미만) |

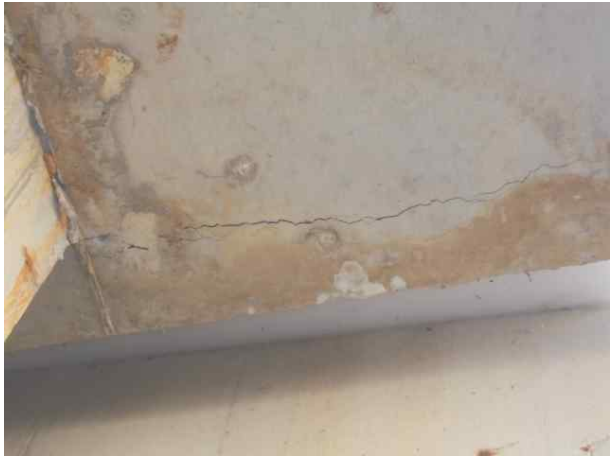
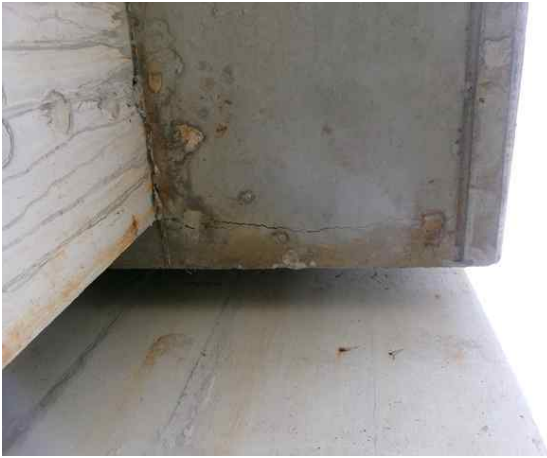
| 26<br>(25년 하반기) | 바닥판 하면(S4-A2) 층분리<br>(기존박리) | 26<br>(26년 상반기) | 바닥판 하면(S4-A2) 층분리 |

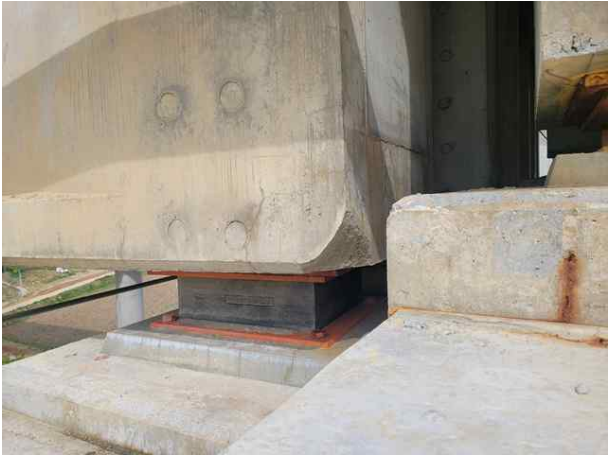
| 27<br>(25년 하반기) | — | 27<br>(26년 상반기) | 거더(S2-G1, P1) 파손 |

| 점검부위 | | 점검결과 | 발생원인 | 조치<br>필요사항 | 사진<br>번호 |
|---|---|---|---|---|---|
| 거더 | | · 파손 | · 외부충격 | · 단면보수 | 27 |

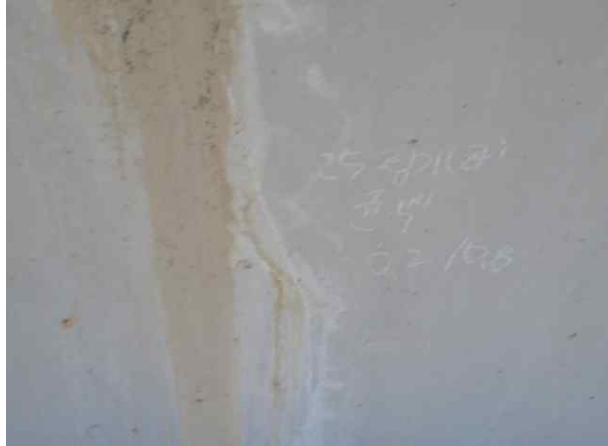
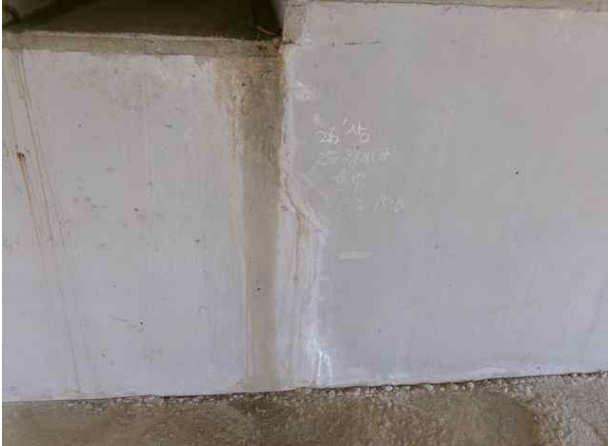
| 28<br>(25년 하반기) | 교대(A1) 구체<br>균열부백태(0.3mm미만) | 28<br>(26년 상반기) | 교대(A1) 구체<br>균열부백태(0.3mm미만) |

| 점검부위 | | 점검결과 | 발생원인 | 조치<br>필요사항 | 사진<br>번호 |
|---|---|---|---|---|---|
| 교대 | | · 균열(0.3mm미만)<br>· 균열부백태(0.3mm미만) | · 건조수축 및 온도변화<br>· 균열부 수분침투 | · 표면처리<br>· 표면처리 | 28, 29<br>30 |

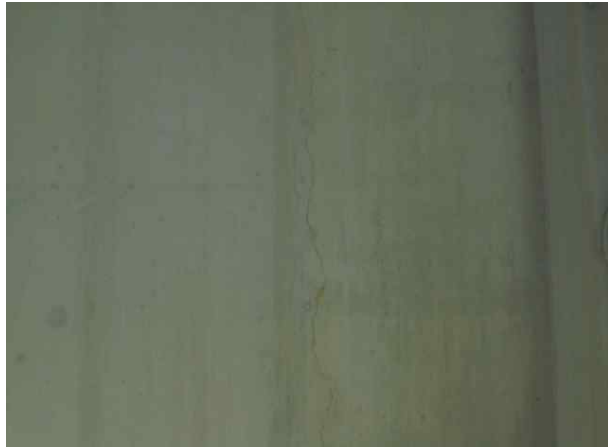
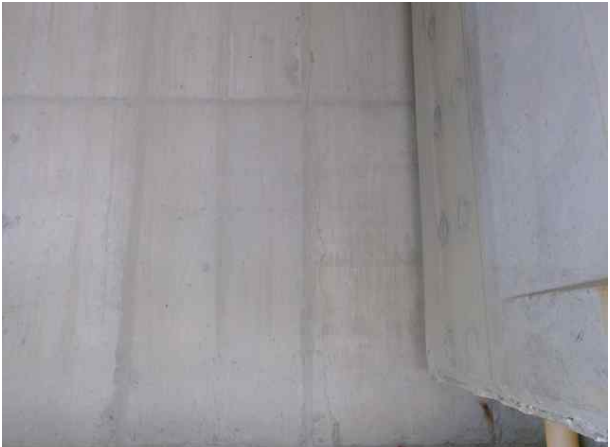
| 29<br>(25년 하반기) | 교대(A1) 홍벽 균열(0.3mm미만) | 29<br>(26년 상반기) | 교대(A1) 홍벽 균열(0.3mm미만) |

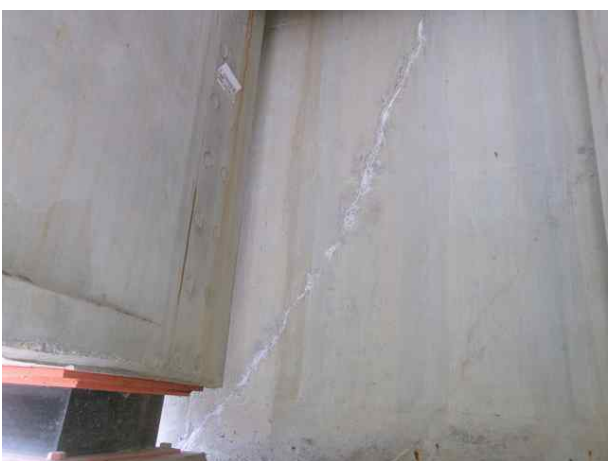
| 30<br>(25년 하반기) | - | 30<br>(26년 상반기) | 교대(A2) 홍벽<br>균열부백태(0.3mm미만) |

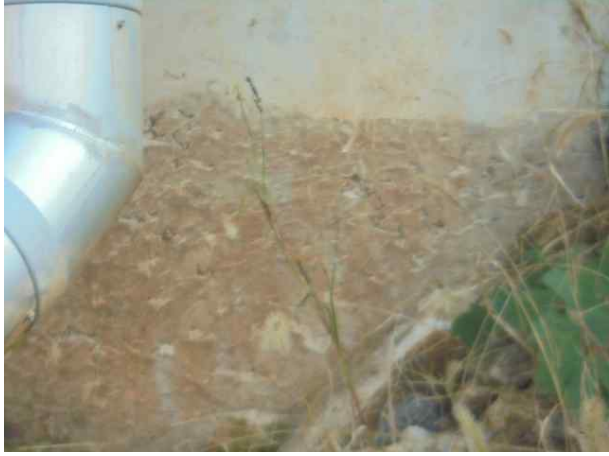
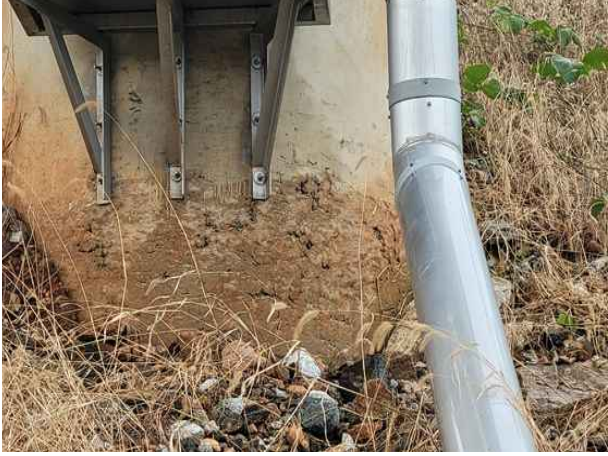
| 31<br>(25년 하반기) | 교각(P1) 기둥부 재료분리 | 31<br>(26년 상반기) | 교각(P1) 기둥부 재료분리 |

| 점검부위 | | 점검결과 | 발생원인 | 조치<br>필요사항 | 사진<br>번호 |
|---|---|---|---|---|---|
| 교각 | | · 파손, 재료분리, 균침 | · 외부충격, 품질관리미흡 | · 단면보수 | 31, 32<br>33 |

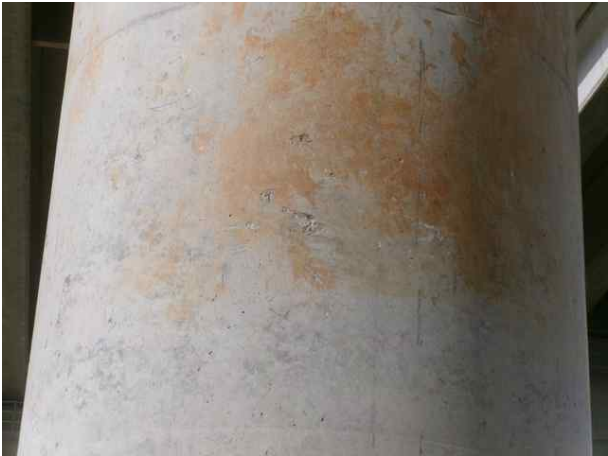
| 32<br>(25년 하반기) | — | 32<br>(26년 상반기) | 교각(P2) 기둥부 긁힘 |

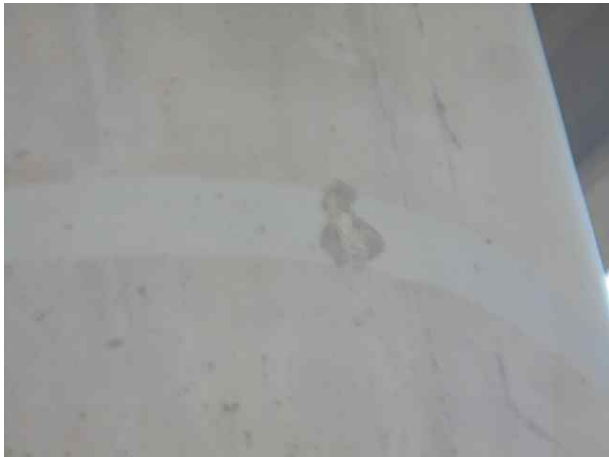
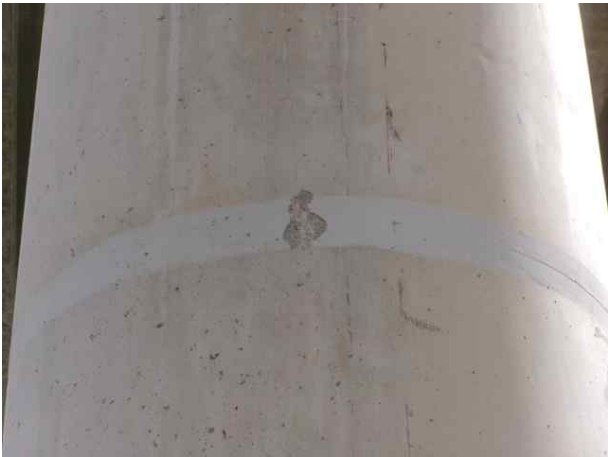
| 33<br>(25년 하반기) | 교각(P3) 기둥부 파손 | 33<br>(26년 상반기) | 교각(P3) 기둥부 파손 |
