## 1.30 승지물천교(평택)

본 시설물은 충청남도 예산군 대흥면 교촌리 산 6-36 에 위치한 총연장 180.0m, 교폭 12.3m, 상부구조 변단면 PSC-I BEAM 형식으로 구성되어 있고, 2024년 준공후 약 2년간 공용중인 1종 시설물이다.

## 가. 정기안전점검표

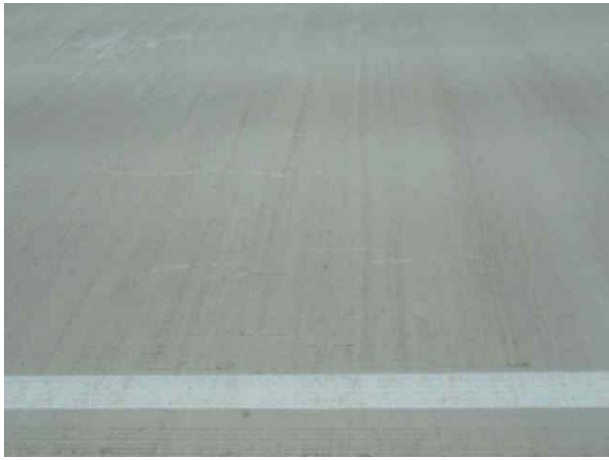
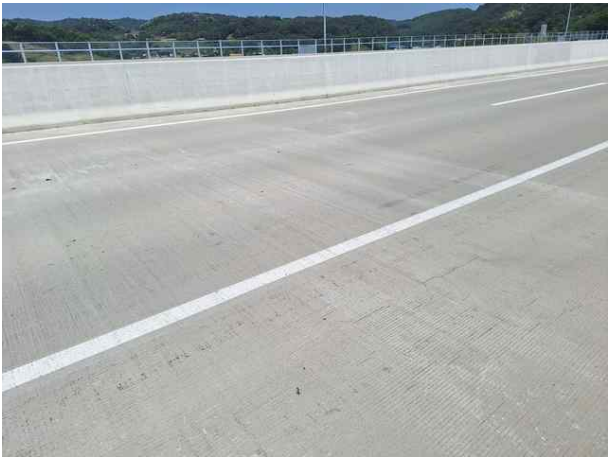
| 점검부위 | | 점검결과 | 발생원인 | 조치<br>필요사항 | 사진<br>번호 |
|---|---|---|---|---|---|
| 교면포장 | | · 망상균열 | · 건조수축 및 온도변화 | · 표면처리 | 01 |

| 01<br>(25년 하반기) | 교면포장 평택방향(S3)<br>망상균열 (0.3mm미만) | 01<br>(26년 상반기) | 교면포장 평택방향(S3)<br>망상균열 (0.3mm미만) |

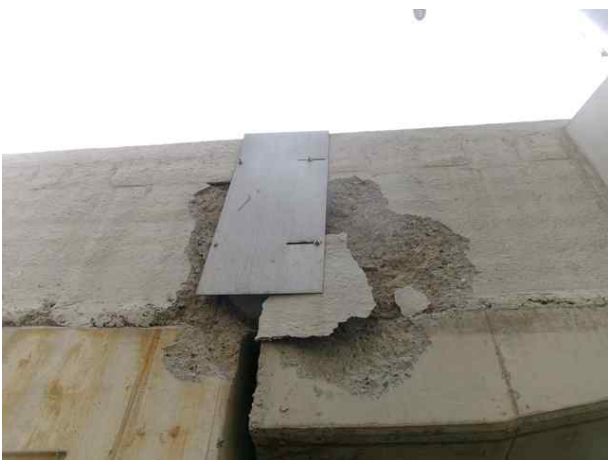
| 점검부위 | | 점검결과 | 발생원인 | 조치<br>필요사항 | 사진<br>번호 |
|---|---|---|---|---|---|
| 난간(방호울타리)<br>및 연석 | | · 균열(0.3mm미만)<br>· 파손 및 철근노출<br>· 접속부 충분리 | · 건조수축, 온도변화<br>· 외부충격, 시공미흡<br>· 시공미흡, 잔류침하 | · 표면처리<br>· 단면보수(방청)<br>· 단면보수 | 02, 03<br>04 |

| 02<br>(25년 하반기) | — | 02<br>(26년 상반기) | 방호벽 평택방향(S1-A1) 외측 파손<br>및 철근노출 |

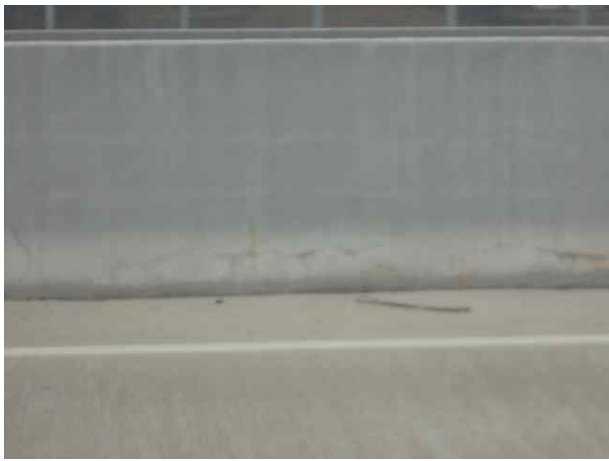
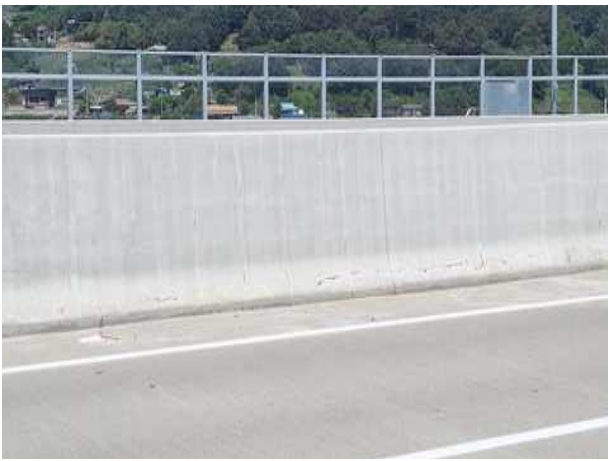
| 03<br>(25년 하반기) | 방호벽 평택방향(S4)<br>균열 (0.3mm미만) | 03<br>(26년 상반기) | 방호벽 평택방향(S4)<br>균열 (0.3mm미만) |

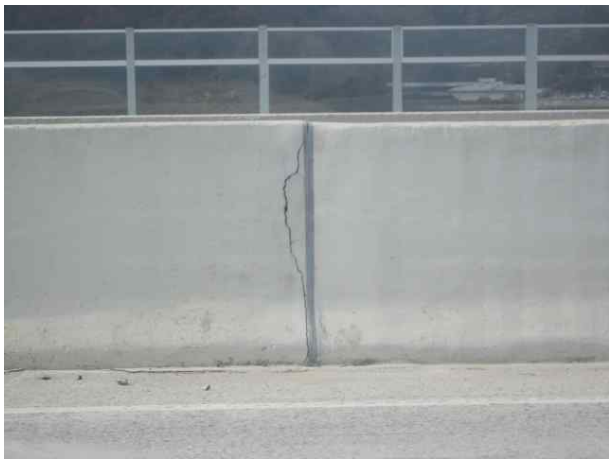
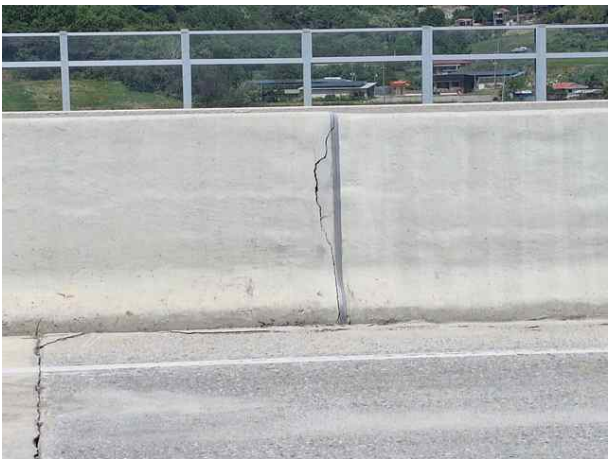
| 04<br>(25년 하반기) | 방호벽 평택방향(S4) 접속부 층분리 | 04<br>(26년 상반기) | 방호벽 평택방향(S4) 접속부 층분리 |

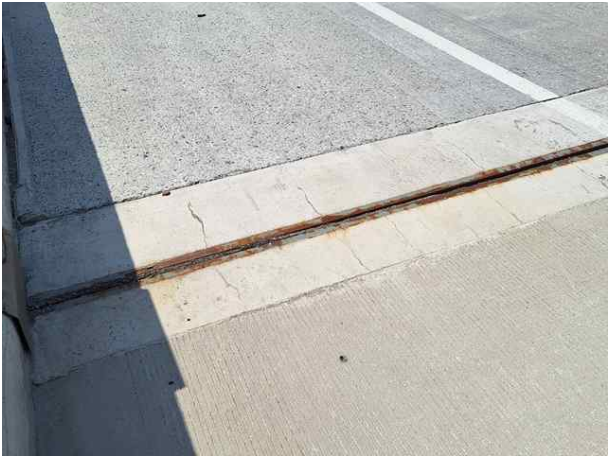
| 점검부위 | | 점검결과 | 발생원인 | 조치<br>필요사항 | 사진<br>번호 |
|---|---|---|---|---|---|
| 신축이음 | | · 후타재균열(0.3mm미만)<br>· 본체 부식<br>· 유간 이물질퇴적 | · 건조수축 및 온도변화<br>· 수분접촉, 체수<br>· 비산먼지, 공용기간 증가 | · 표면처리<br>· 재도장, 채설치<br>· 정비(청소) | 05, 06<br>07, 08 |

| 05<br>(25년 하반기) | — | 05<br>(26년 상반기) | 신축이음 평택방향(A1) 본체 부식, 유간 이물질퇴적 |

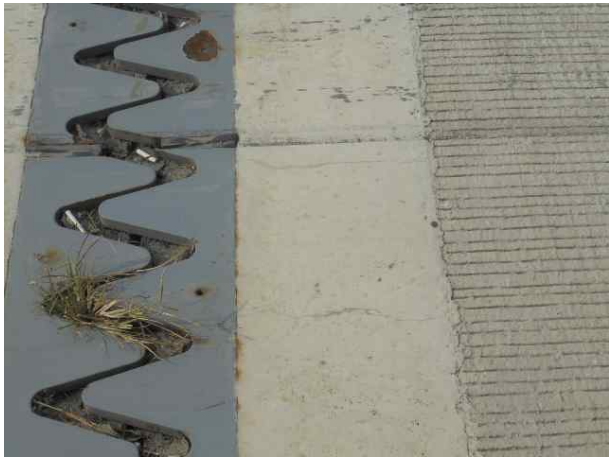
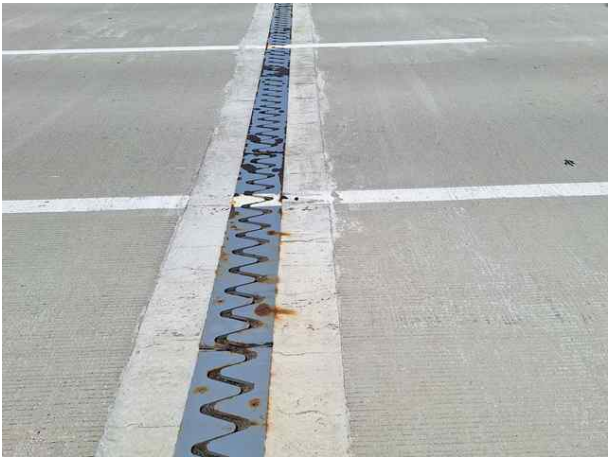
| 06<br>(25년 하반기) | 신축이음 평택방향(P1) 후타재 균열(0.3mm미만) | 06<br>(26년 상반기) | 신축이음 평택방향(P1) 후타재 균열(0.3mm미만) |

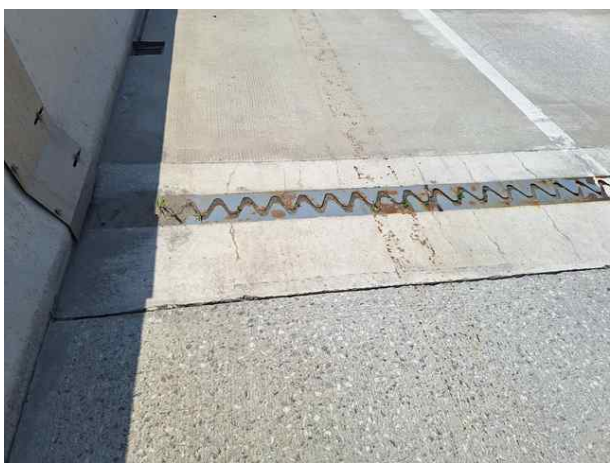
| | | 07<br>(25년 하반기) | — 신축이음 평택방향(A2) 본체 부식, 유간 이물질퇴적 |

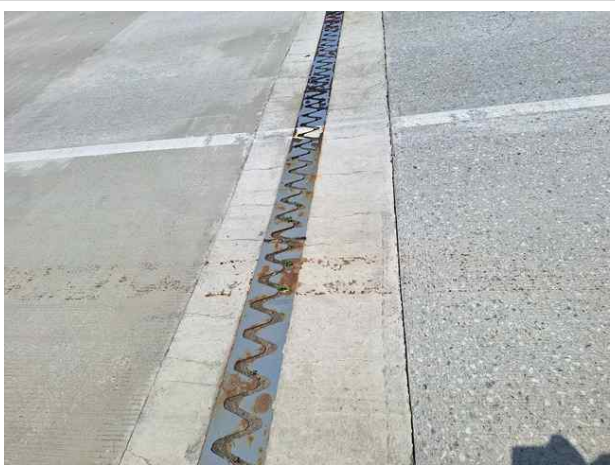
| | | 08<br>(25년 하반기) | — 신축이음 평택방향(A2) 후타재 균열(0.3mm미만) |

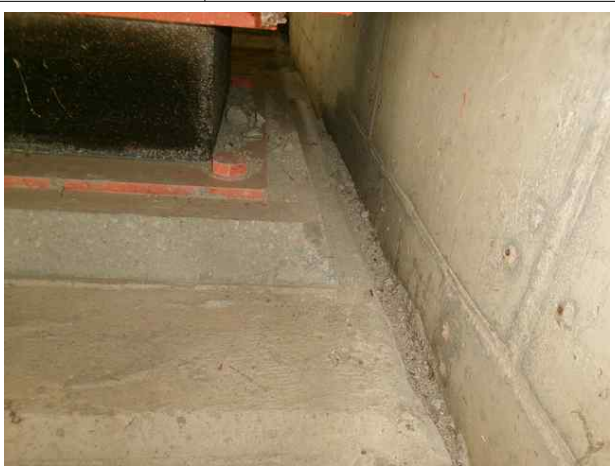
| 점검부위 | | 점검결과 | 발생원인 | 조치<br>필요사항 | 사진<br>번호 |
|---|---|---|---|---|---|
| 받침 | | · 파손, 충분리 | · 외부충격, 시공미흡 | · 단면보수 | 09, 10 |

| | | 09<br>(25년 하반기) | — 교량받침(A1-SH2) 무수축물탈 파손 |

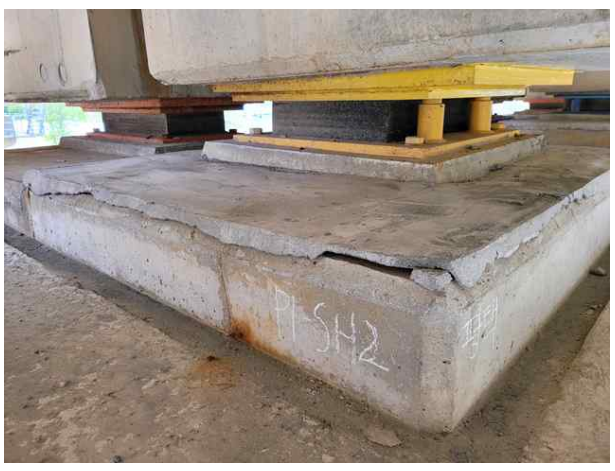
| 10<br>(25년 하반기) | — | 10<br>(26년 상반기) | 교량받침 (P1-SH2) 받침콘크리트 층분리 |

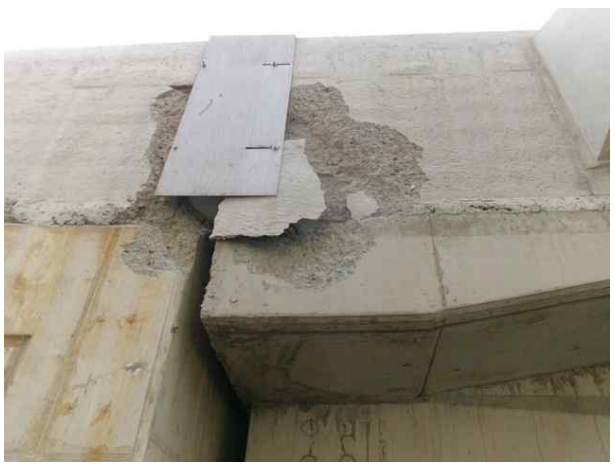
| 점검부위 | | 점검결과 | 발생원인 | 조치<br>필요사항 | 사진<br>번호 |
|---|---|---|---|---|---|
| 바닥판 | | · 균열(0.3mm미만)<br>· 파손 | · 건조수축, 온도변화<br>· 외부충격, 시공미흡 | · 표면처리<br>· 단면보수 | 11, 12 |

| 11<br>(25년 하반기) | — | 11<br>(26년 상반기) | 바닥판 하면(S1-A1) 측면 파손 |

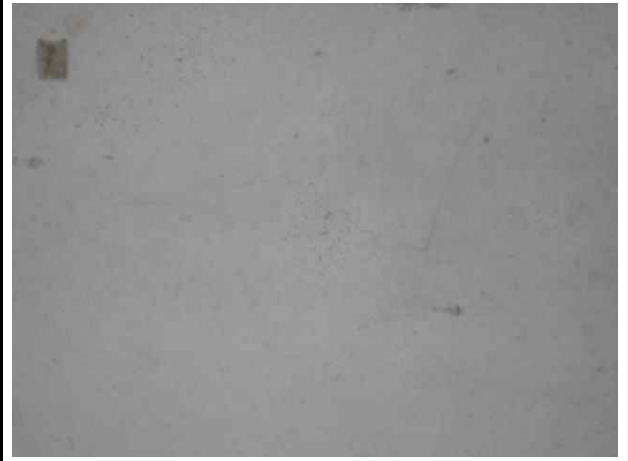
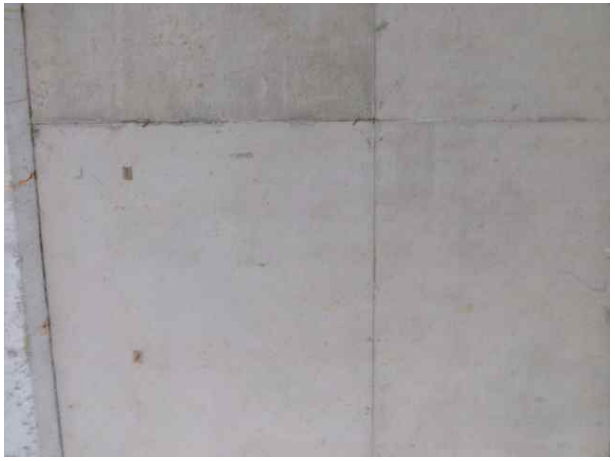
| 12<br>(25년 하반기) | 바닥판 하면(S4) 균열(0.3mm미만) | 12<br>(26년 상반기) | 바닥판 하면(S4) 균열(0.3mm미만) |

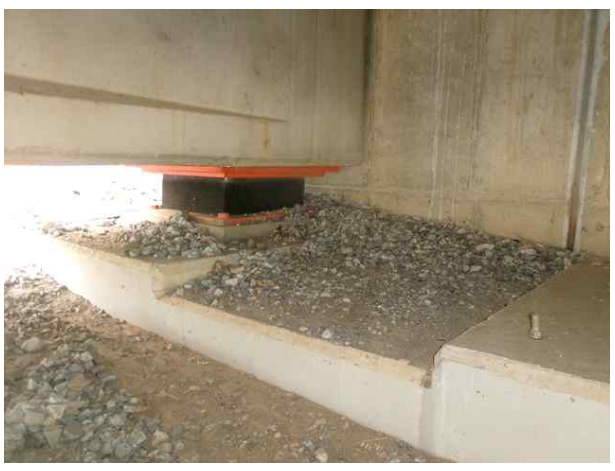
| 점검부위 | | 점검결과 | 발생원인 | 조치<br>필요사항 | 사진<br>번호 |
|---|---|---|---|---|---|
| 교대 | | · 균열(0.3mm미만)<br>· 파손<br>· 이물질퇴적 | · 건조수축 및 온도변화<br>· 외부충격, 시공미흡<br>· 시공미흡 | · 표면처리<br>· 단면보수<br>· 정비(청소) | 15, 16<br>17, 18 |

| | | 16<br>(25년 하반기) | 16<br>(26년 상반기)<br>교대(A1) 구체 상면 이물질퇴적 |

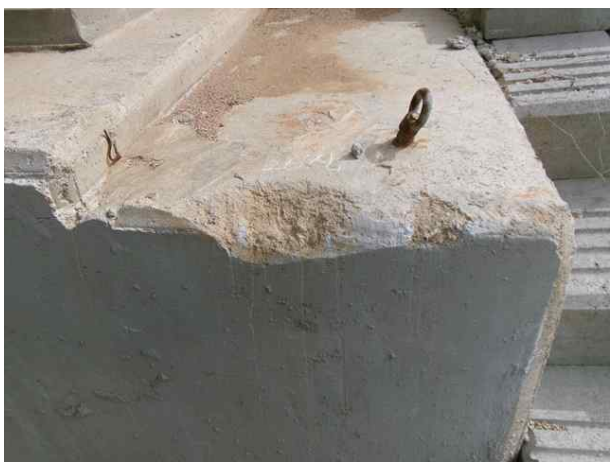
| | | 17<br>(25년 하반기) | 17<br>(26년 상반기)<br>교대(A1) 구체 파손 |

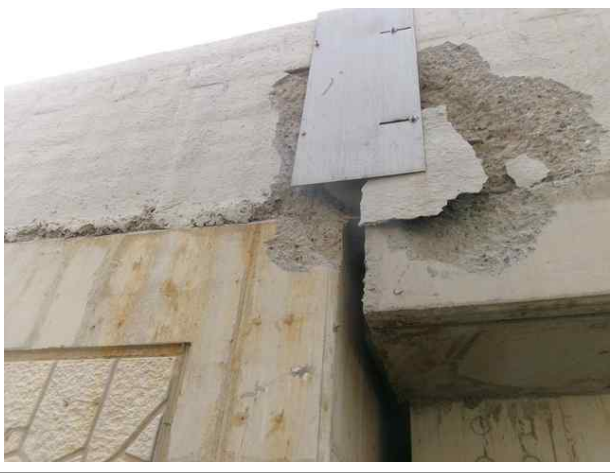
| | | 18<br>(25년 하반기) | 18<br>(26년 상반기)<br>교대(A1) 흉벽 파손 |

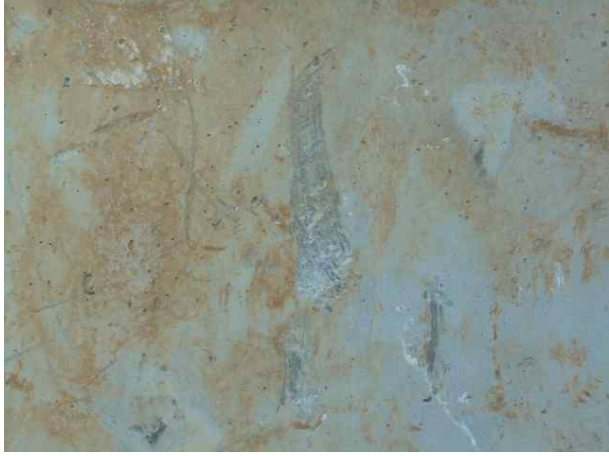
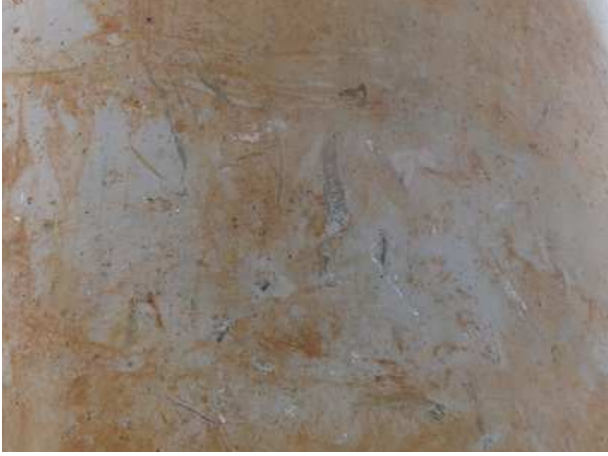
| 점검부위 | | 점검결과 | 발생원인 | 조치<br>필요사항 | 사진<br>번호 |
|---|---|---|---|---|---|
| 교각 | | · 균열(0.3mm미만)<br>· 굽힘 | · 건조수축 및 온도변화<br>· 외부충격 | · 표면처리<br>· 단면보수 | 19, 20<br>21 |

| 19<br>(25년 하반기) | 교각(P1) 기둥부 균형 | 19<br>(26년 상반기) | 교각(P1) 기둥부 균형 |

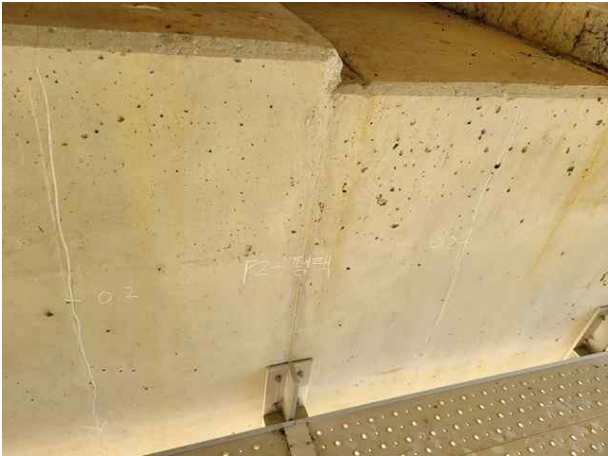
| 20<br>(25년 하반기) | — | 20<br>(26년 상반기) | 교각(P2) 코핑부 균열(0.3mm미만) |

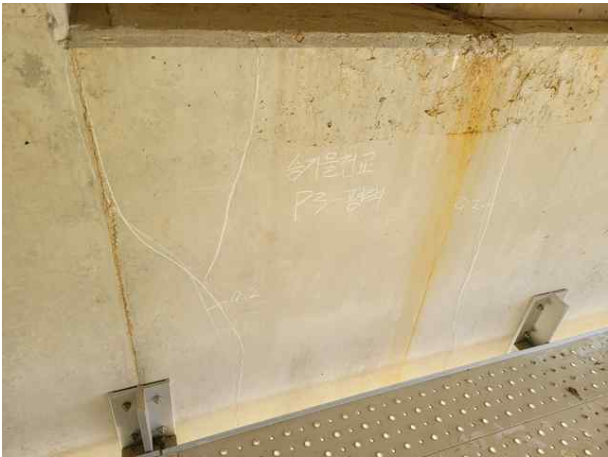
| 21<br>(25년 하반기) | — | 21<br>(26년 상반기) | 교각(P3) 코핑부 균열(0.3mm미만) |
