## 1.31 신석2교

본 시설물은 충청남도 예산군 오가면 신석리 3-48 에 위치한 총연장 55.0m, 교폭 24.7m, 상부구조 HIPC Girder로 구성되어 있고, 2024년 준공후 약 2년간 공용중인 2층 시설물이다.

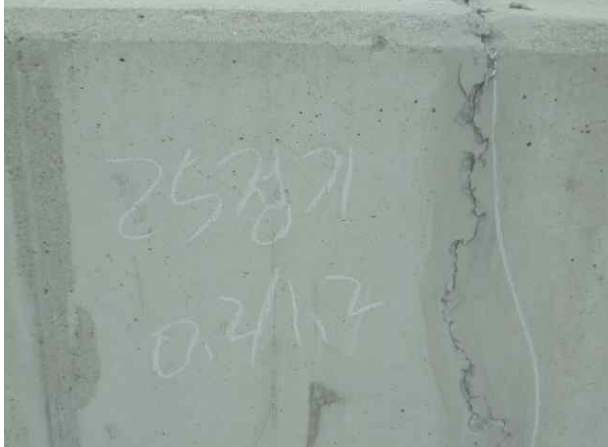
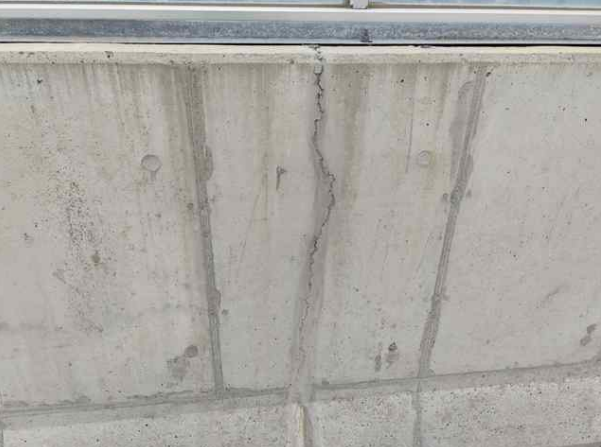
| <p>04<br/>(25년 하반기)</p> | <p>04<br/>(26년 상반기)</p> |

| 점검부위 | | 점검결과 | 발생원인 | 조치<br>필요사항 | 사진<br>번호 |
|---|---|---|---|---|---|
| 난간(방호울타리)<br>및 연석 | | · 균열(0.3mm미만)<br>· 층분리 | · 건조수축 및 온도변화<br>· 다짐미흡, 시공미흡 | · 표면처리<br>· 단면보수 | 03, 04 |

| <p>방호벽 익산방향(S1) 균열(0.3mm미만)</p> | <p>방호벽 익산방향(S1) 균열(0.3mm미만)</p> |

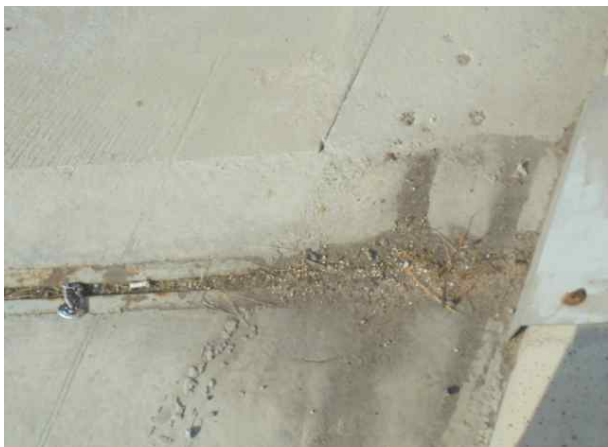
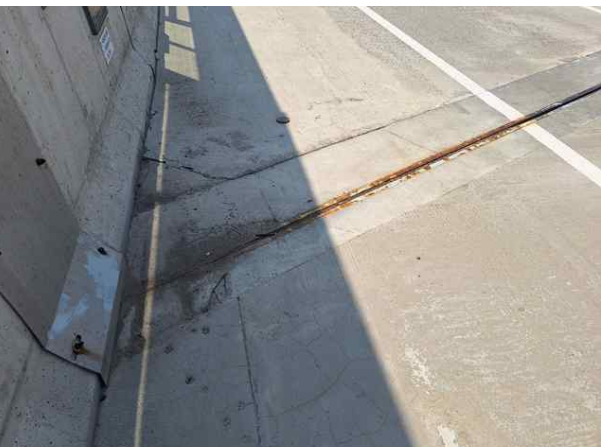
| <p>05<br/>(25년 하반기)</p> | <p>05<br/>(26년 상반기)</p> |

| 점검부위 | | 점검결과 | 발생원인 | 조치<br>필요사항 | 사진<br>번호 |
|---|---|---|---|---|---|
| 신축이음 | | · 후타재 균열(0.3mm미만)<br>· 이물질퇴적 | · 건조수축 및 온도변화<br>· 차량운하중, 장기공용 | · 표면처리<br>· 청소 | 05, 06<br>07, 08 |

| <p>신축이음 평택방향(A1) 이물질퇴적</p> | <p>신축이음 평택방향(A1) 이물질퇴적</p> |

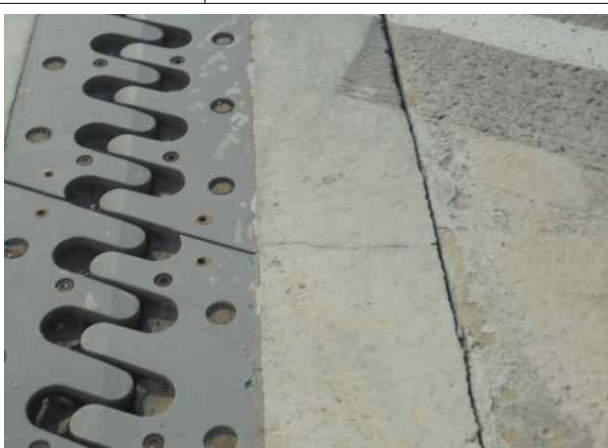
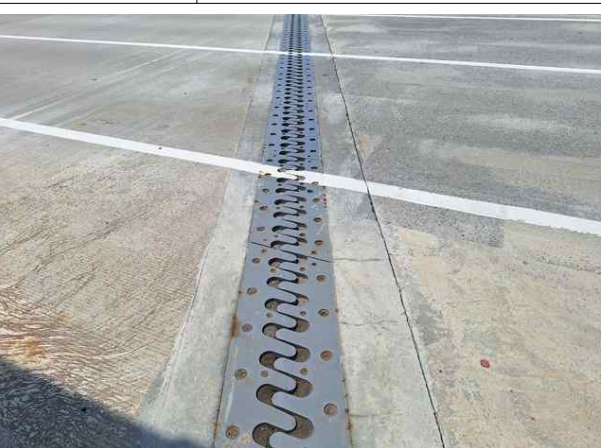
| <p>06<br/>(25년 하반기)</p> | <p>06<br/>(26년 상반기)</p> |

| <p>신축이음 평택방향(A2) 후타재 균열(0.3mm미만)</p> | <p>신축이음 평택방향(A2) 후타재 균열(0.3mm미만)</p> |

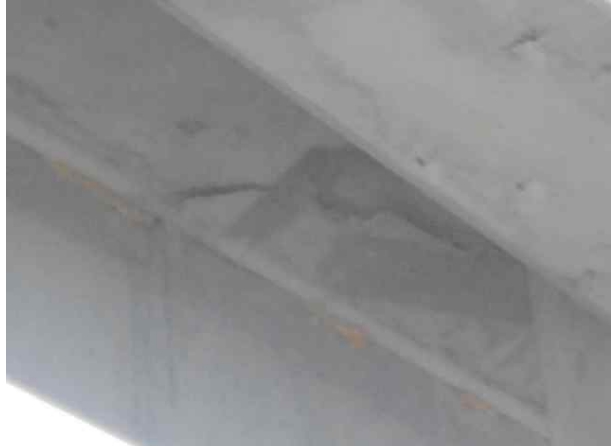
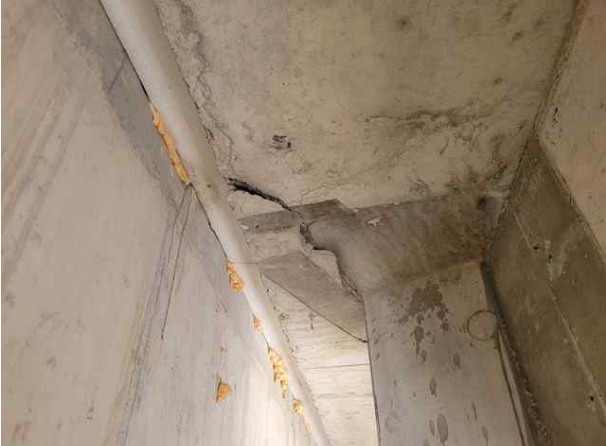
| 점검부위 | | 점검결과 | 발생원인 | 조치<br>필요사항 | 사진<br>번호 |
|---|---|---|---|---|---|
| 바닥판 | | · 균열(0.3mm미만), 망상균열<br>· 층분리 | · 건조수축 및 온도변화<br>· 시공미흡, 외부충격 | · 표면처리<br>· 단면보수 | 09, 10<br>11 |

| 09<br>(25년 하반기) | 바닥판하면(S1) 망상균열 | 09<br>(26년 상반기) | 바닥판하면(S1) 망상균열 |

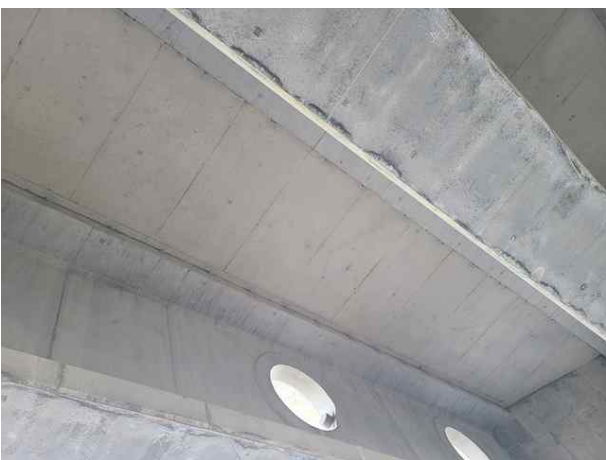
| 10<br>(25년 하반기) | 바닥판하면(S1) 층분리 | 10<br>(26년 상반기) | 바닥판하면(S1) 층분리 |

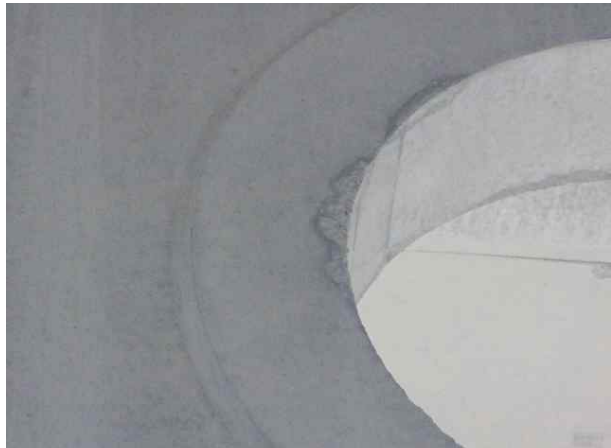
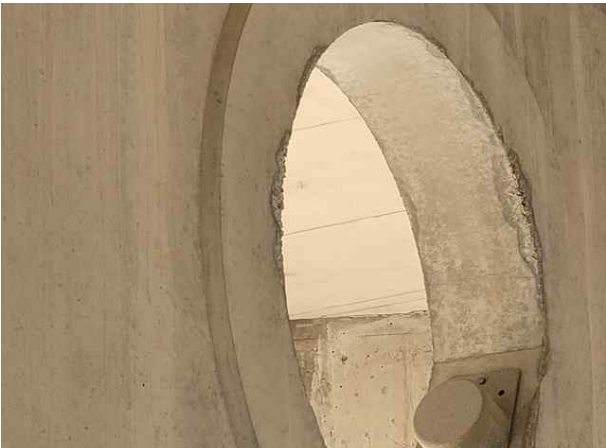
| 11<br>(25년 하반기) | 바닥판하면(S1) 균열(0.3mm미만) | 11<br>(26년 상반기) | 바닥판하면(S1) 균열(0.3mm미만) |

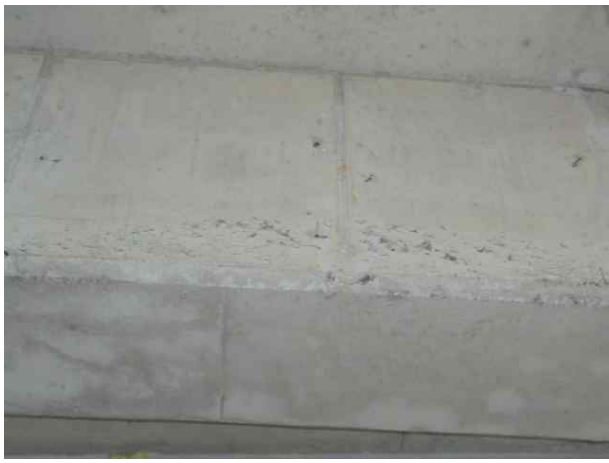
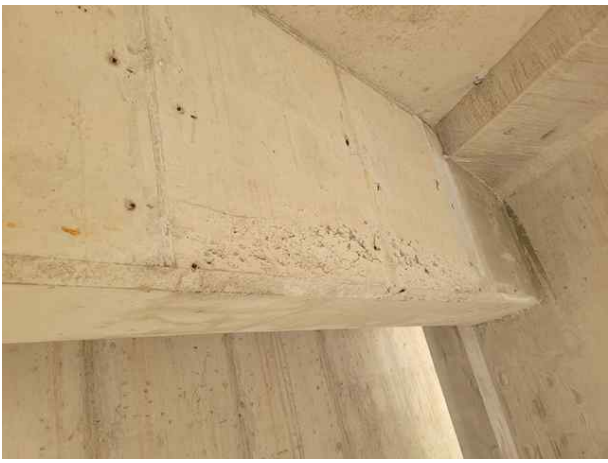
| 점검부위 | | 점검결과 | 발생원인 | 조치<br>필요사항 | 사진<br>번호 |
|---|---|---|---|---|---|
| 거더 | | · 재료분리 | · 다짐미흡, 시공미흡 | · 단면보수 | 12 |

| 12<br>(25년 하반기) | 거더(S1-G7) 재료분리 | 12<br>(26년 상반기) | 거더(S1-G7) 재료분리 |

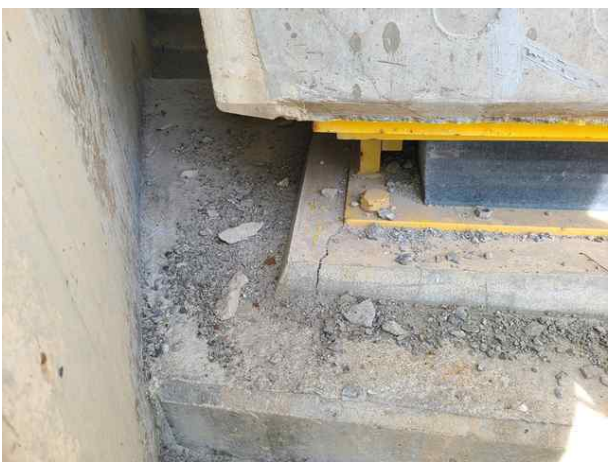
| 점검부위 | | 점검결과 | 발생원인 | 조치<br>필요사항 | 사진<br>번호 |
|---|---|---|---|---|---|
| 가로보 | | · 재료분리 | · 다짐미흡, 시공미흡 | · 단면보수 | 13 |

| 13<br>(25년 하반기) | 가로보(S1-G2~G3) 재료분리 | 13<br>(26년 상반기) | 가로보(S1-G2~G3) 재료분리 |

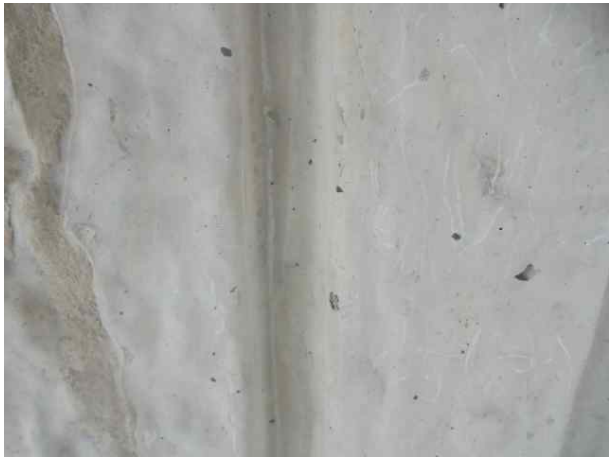
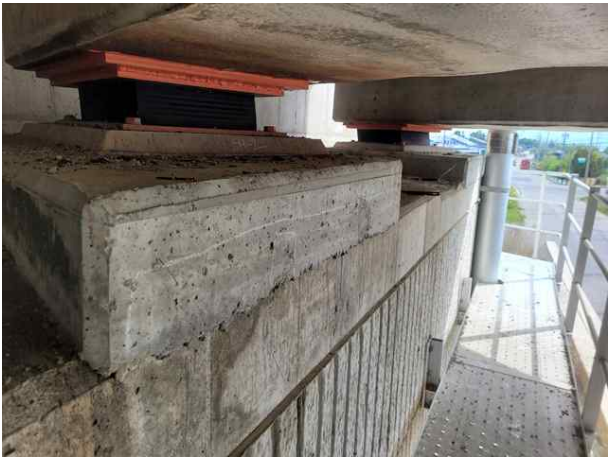
| 점검부위 | | 점검결과 | 발생원인 | 조치<br>필요사항 | 사진<br>번호 |
|---|---|---|---|---|---|
| 받침 | | · 무수축몰탈 파손<br>· 재료분리 | · 시공미흡, 외부충격<br>· 다짐미흡, 시공미흡 | · 단면보수<br>· 단면보수 | 14, 15 |

| 14<br>(25년 하반기) | — | 14<br>(26년 상반기) | 교량받침(A1-SH8) 무수축물탈 파손 |

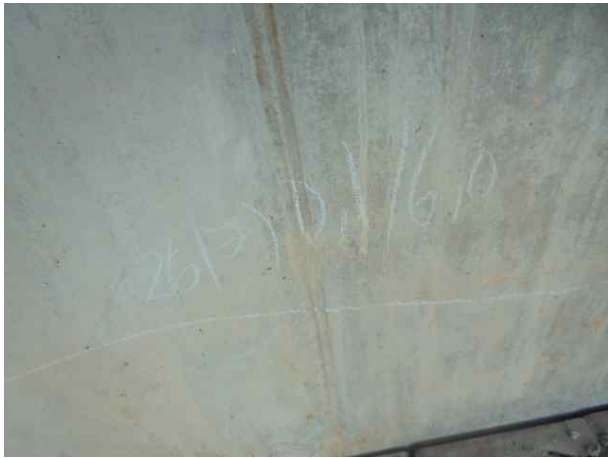
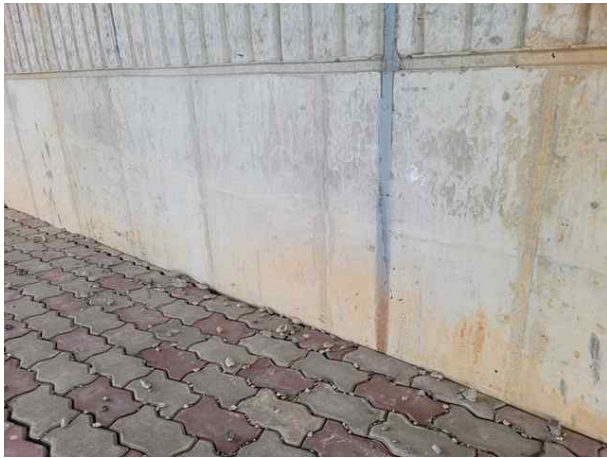
| <p>16<br/>(25년 하반기)</p> | <p>16<br/>(26년 상반기)</p> |

| 점검부위 | | 점검결과 | 발생원인 | 조치<br>필요사항 | 사진<br>번호 |
|---|---|---|---|---|---|
| 교대 | | · 균열(0.3mm미만) | · 건조수축 및 온도변화 | · 표면처리 | 16 |

| <p>교대(A2) 균열(0.3mm미만)</p> | <p>교대(A2) 균열(0.3mm미만)</p> |
