## 1.32 신엄천교

본 시설물은 충청남도 아산시 선장면 군덕리 288-2 에 위치한 총연장 50.0m, 교폭 24.5m, 상부구조 IPC Beam Girder로 구성되어 있고, 2024년 준공후 약 2년간 공용중인 2중 시설물이다.

## 가. 정기안전점검표

## 나. 정기안전점검 실시결과 요약표

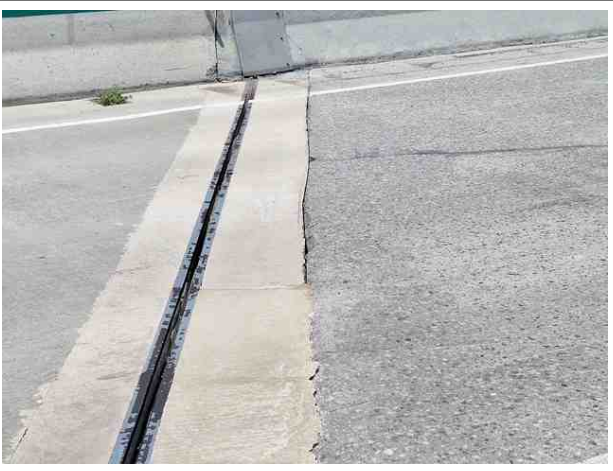
| 점검부위 | | 점검결과 | 발생원인 | 조치<br>필요사항 | 사진<br>번호 |
|---|---|---|---|---|---|
| 교면포장 | | · 접속부 파손 | · 차량윤하중, 장기공용 | · 아스콘팻칭 | 01 |

| 01<br>(25년 하반기) | — | 01<br>(26년 상반기) | 교면포장 평택방향(S1) 접속부 파손 |

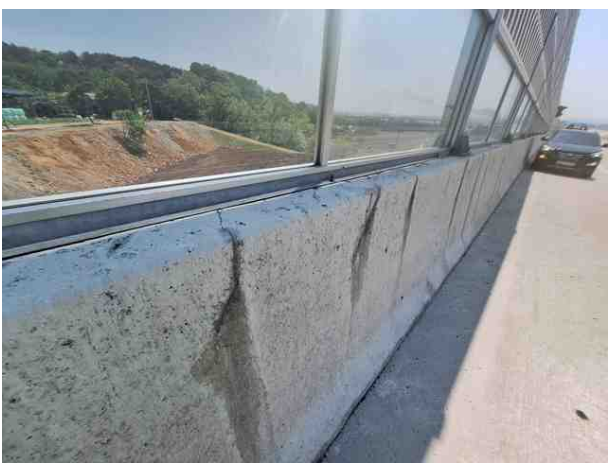
| 점검부위 | | 점검결과 | 발생원인 | 조치<br>필요사항 | 사진<br>번호 |
|---|---|---|---|---|---|
| 난간(방호울타리)<br>및 연석 | | · 재균열(0.3mm미만),<br>균열부백태<br>· 파손 | · 건조수축 및 온도변화<br>· 외부충격, 시공미흡 | · 표면처리<br>· 단면보수 | 02, 03<br>04, 05 |

| 02<br>(25년 하반기) | — | 02<br>(26년 상반기) | 방호벽 평택방향(S1) 균열(0.3mm미만) |

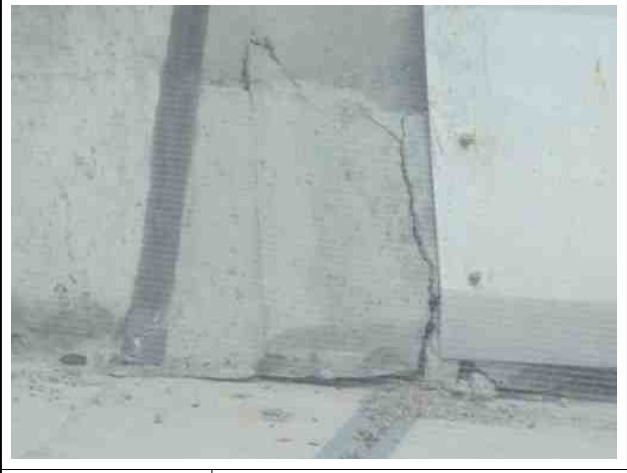
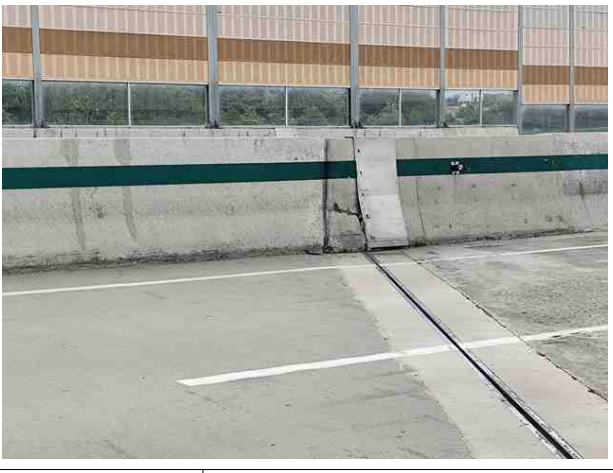
| 03<br>(25년 하반기) | 방호벽 익산방향(S1) 중분대 파손 | 03<br>(26년 상반기) | 방호벽 익산방향(S1) 중분대 파손 |

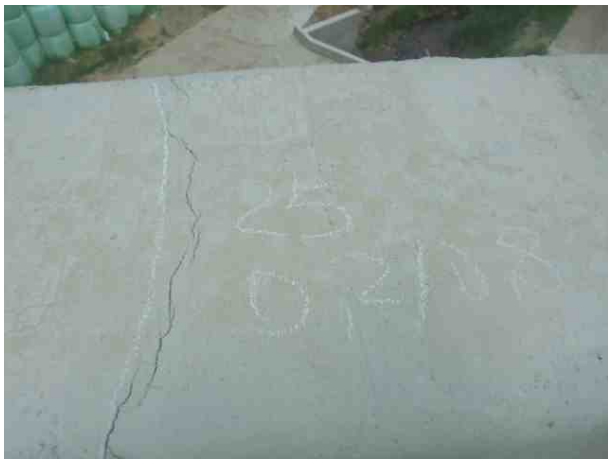
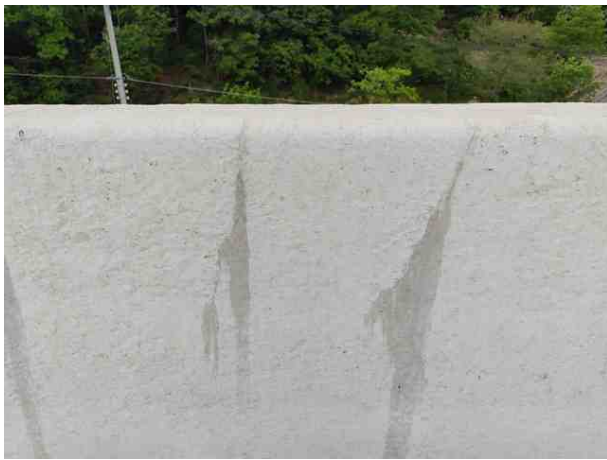
| 04<br>(25년 하반기) | 방호벽 익산방향(S1) 재균열(0.3mm미만) | 04<br>(26년 상반기) | 방호벽 익산방향(S1) 재균열(0.3mm미만) |

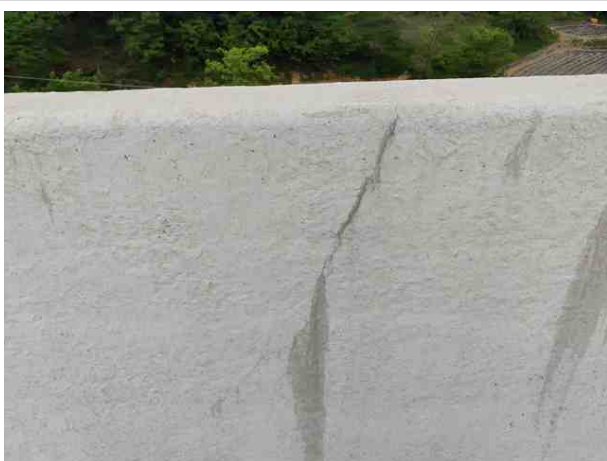
| | | 05<br>(26년 상반기) | 방호벽 익산방향(S1) 균열부백태 |
| 05<br>(25년 하반기) | — | 05<br>(26년 상반기) | 방호벽 익산방향(S1) 균열부백태 |

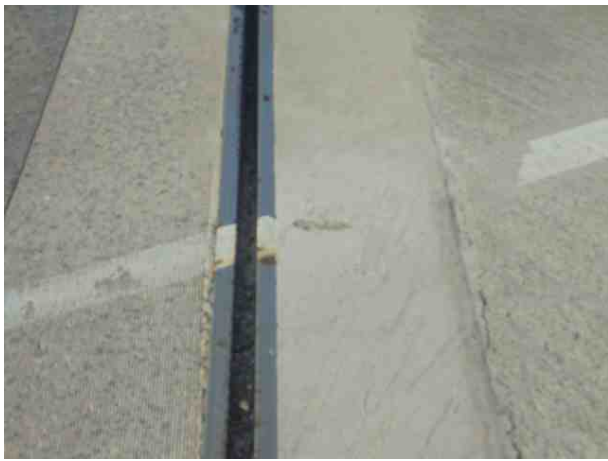
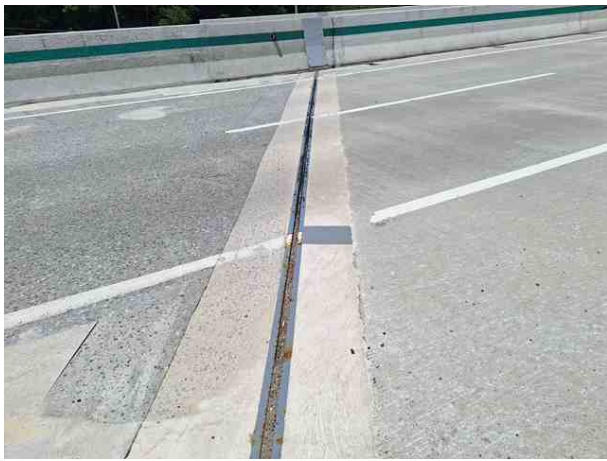
| 점검부위 | | 점검결과 | 발생원인 | 조치<br>필요사항 | 사진<br>번호 |
|---|---|---|---|---|---|
| 신축이음 | | · 후타재 균열(0.3mm미만)<br>· 이물질퇴적 | · 건조수축 및 온도변화<br>· 차량윤하중, 장기공용 | · 표면처리<br>· 청소 | 06, 07<br>08, 09<br>10 |

| 06<br>(25년 하반기) | 신축이음 평택방향(A1) 후타재 파손 | 06<br>(26년 상반기) | 신축이음 평택방향(A1) 후타재 파손 보수 |

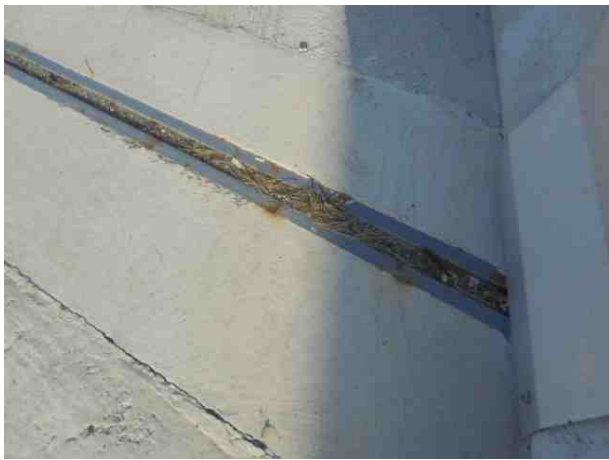
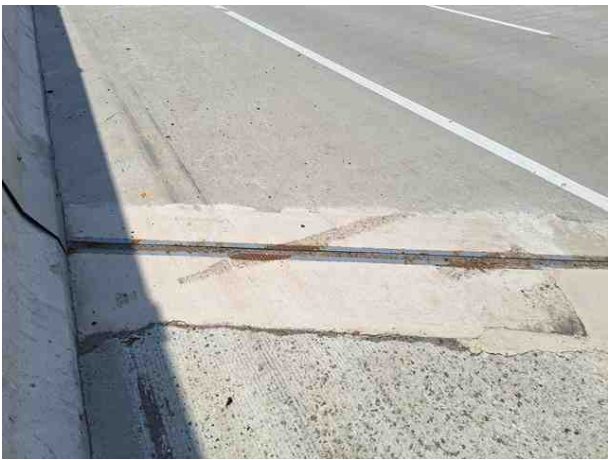
| 07<br>(25년 하반기) | 신축이음 평택방향(A2) 이물질퇴적 | 07<br>(26년 상반기) | 신축이음 평택방향(A2) 이물질퇴적 |

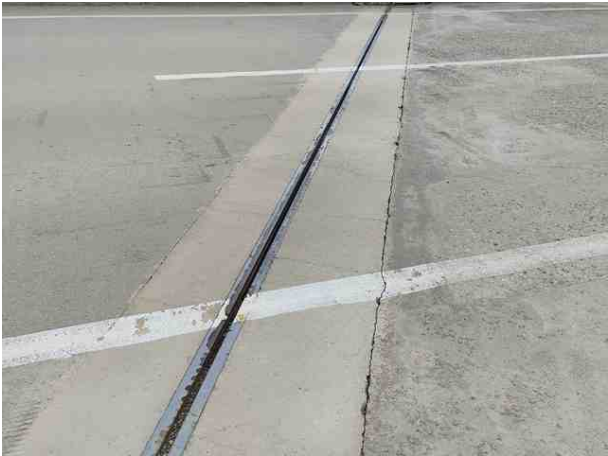
| 08<br>(25년 하반기) | — | 08<br>(26년 상반기) | 신축이음 악산방향(A1) 후타재 균열(0.3mm이하) |

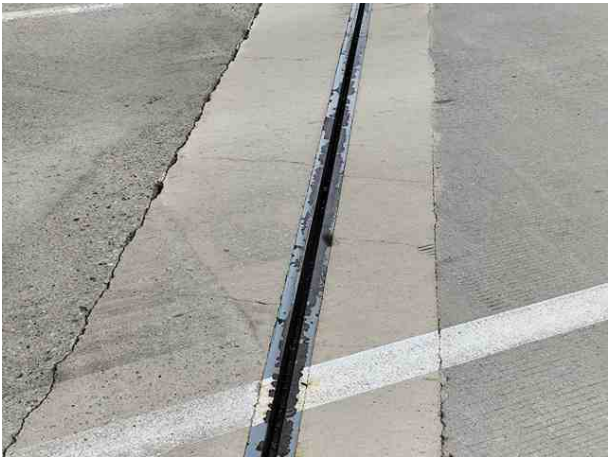
| 09<br>(25년 하반기) | — | 09<br>(26년 상반기) | 신축이음 악산방향(A2) 후타재 균열(0.3mm이하) |

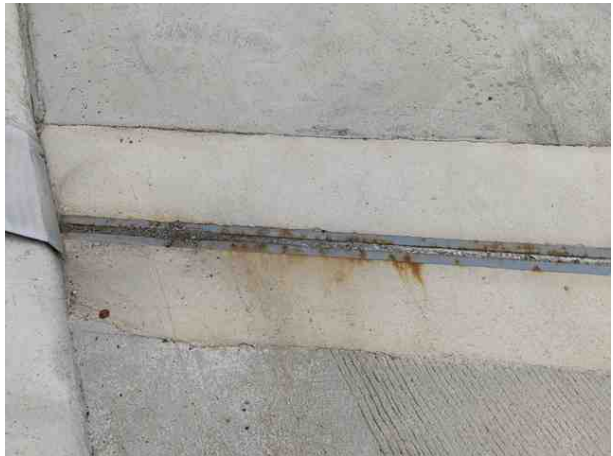
| 10<br>(25년 하반기) | — | 10<br>(26년 상반기) | 신축이음 익산방향(A2) 이물질퇴적 |

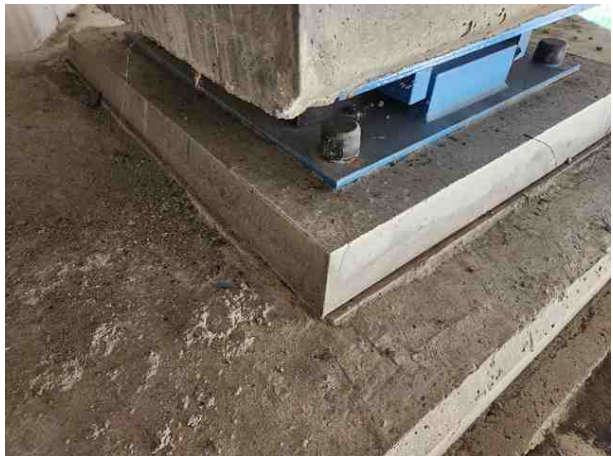
| 점검부위 | | 점검결과 | 발생원인 | 조치<br>필요사항 | 사진<br>번호 |
|---|---|---|---|---|---|
| 받침 | | · 무수축물탈 층분리 | · 시공미흡 | · 단면보수 | 11 |

| 11<br>(25년 하반기) | — | 11<br>(26년 상반기) | 교량받침(A1-SH4) 무수축물탈<br>충분리 |

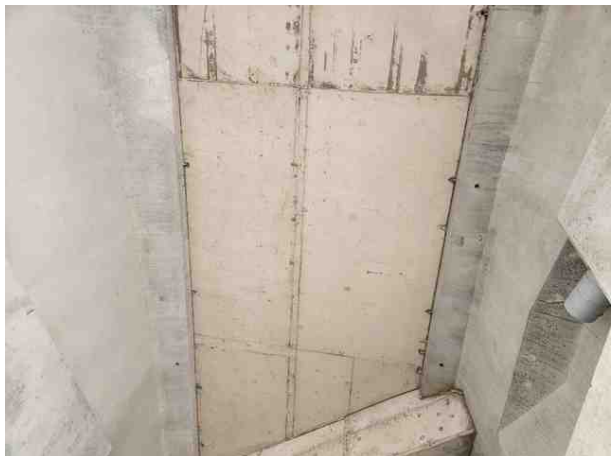
| 점검부위 | | 점검결과 | 발생원인 | 조치<br>필요사항 | 사진<br>번호 |
|---|---|---|---|---|---|
| 바닥판 | | · 균열(0.3mm미만), 망상균열<br>· 층분리 | · 건조수축 및 온도변화<br>· 시공미흡, 외부충격 | · 표면처리<br>· 단면보수 | 12, 13<br>14 |

| 12<br>(25년 하반기) | — | 12<br>(26년 상반기) | 바닥판하면(S1) 균열(0.3mm미만) |

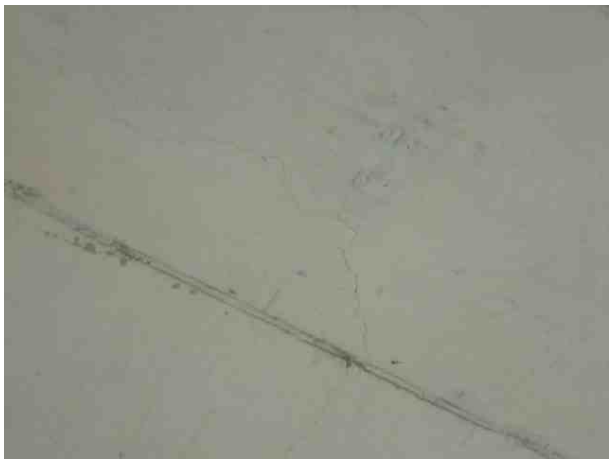
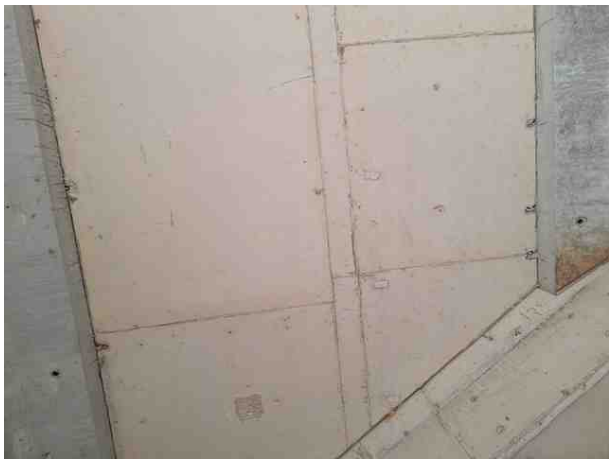
| 13<br>(25년 하반기) | 바닥판하면(S1) 망상균열 | 13<br>(26년 상반기) | 바닥판하면(S1) 망상균열 |

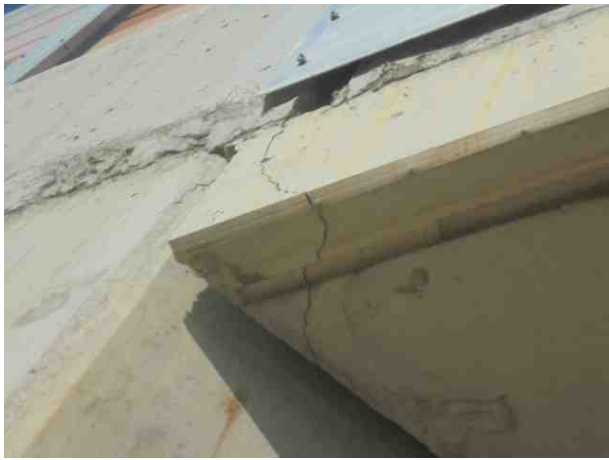
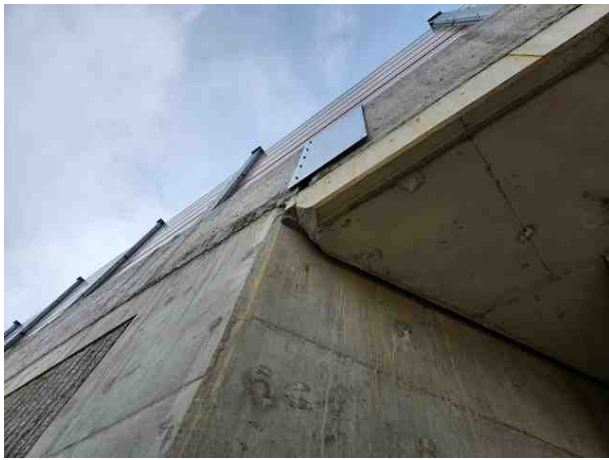
| 14<br>(25년 하반기) | 바닥판하면(S1) 박락 | 14<br>(26년 상반기) | 바닥판하면(S1) 박락 |

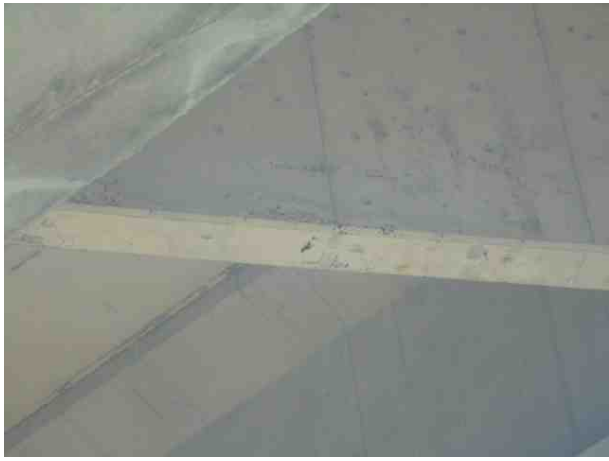
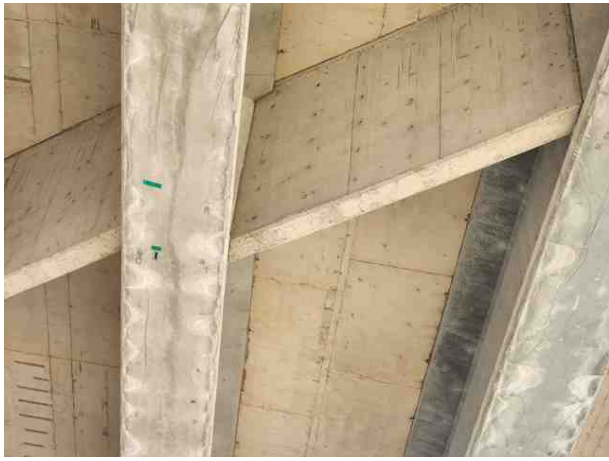
| 점검부위 | | 점검결과 | 발생원인 | 조치<br>필요사항 | 사진<br>번호 |
|---|---|---|---|---|---|
| 가로보 | | · 재료분리 | · 다짐미흡, 시공미흡 | · 단면보수 | 15 |

| 15<br>(25년 하반기) | 가로보(S1) 재료분리 | 15<br>(26년 상반기) | 가로보(S1) 재료분리 |

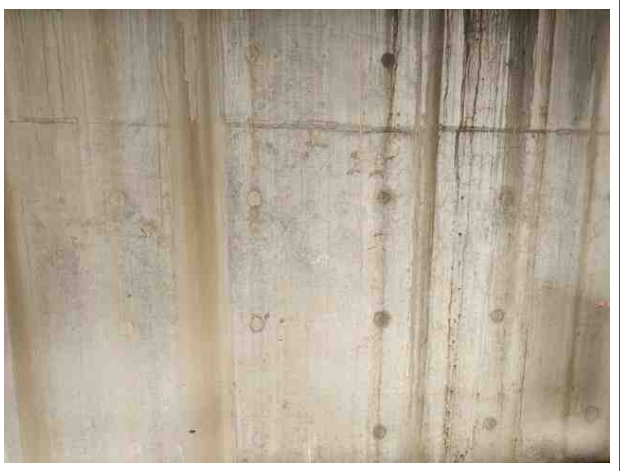
| 점검부위 | | 점검결과 | 발생원인 | 조치<br>필요사항 | 사진<br>번호 |
|---|---|---|---|---|---|
| 교대 | | · 균열(0.3mm미만, 이상)<br>· 균열부백태, 백태<br>· 파손, 층분리 | · 건조수축 및 온도변화<br>· 건조수축 및 우수유입<br>· 외부충격, 시공미흡 | · 표면처리, 주입보수<br>· 표면처리<br>· 단면보수 | 16, 17<br>18, 19<br>20, 21 |

| 16<br>(25년 하반기) | — | 16<br>(26년 상반기) | 교대(A1) 균열(0.3mm미만) |

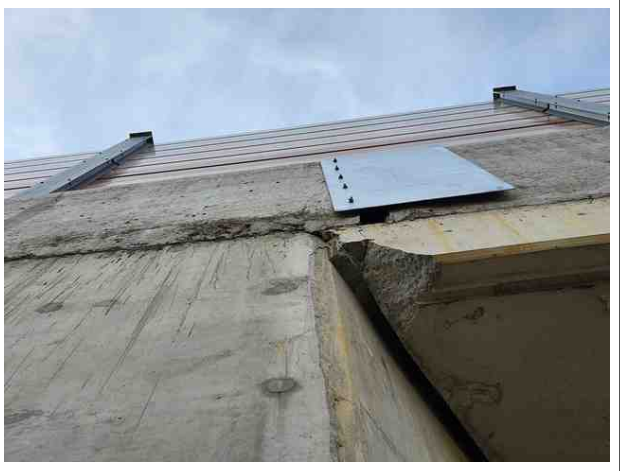
| 17<br>(25년 하반기) | — | 17<br>(26년 상반기) | 교대(A1) 층분리 |

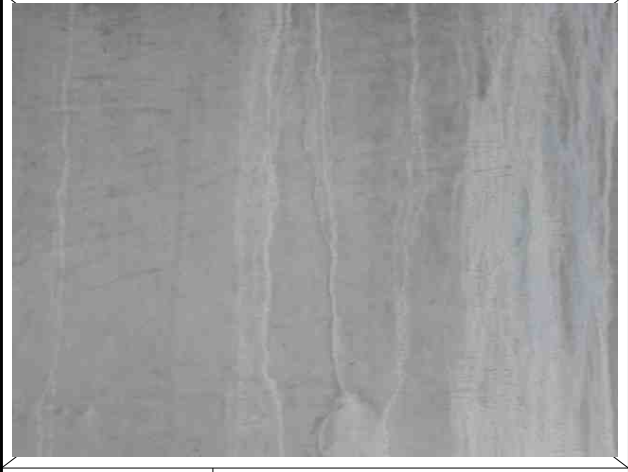
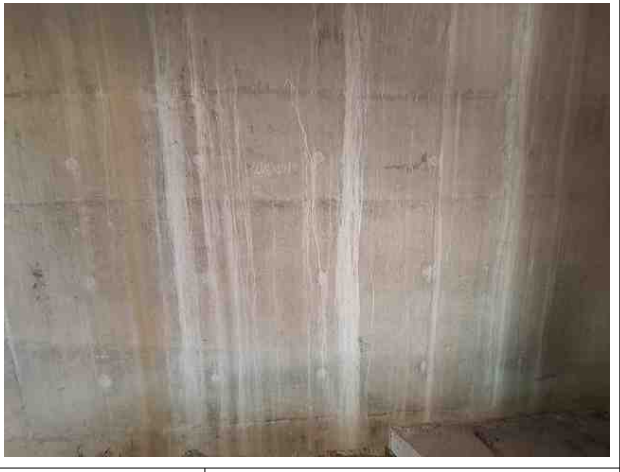
| 18<br>(25년 하반기) | 교대(A2) 균열(0.3mm이상) | 18<br>(26년 상반기) | 교대(A2) 균열(0.3mm이상) |

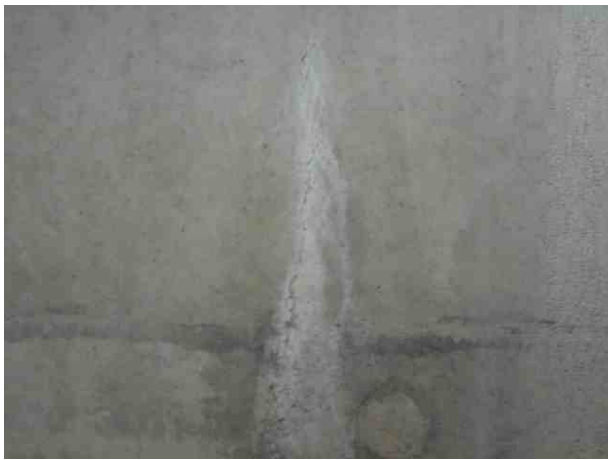
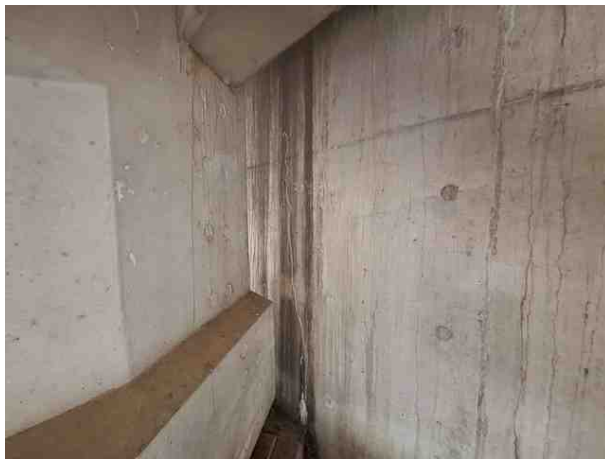
| 19<br>(25년 하반기) | 교대(A2) 균열부백태 | 19<br>(26년 상반기) | 교대(A2) 균열부백태 |

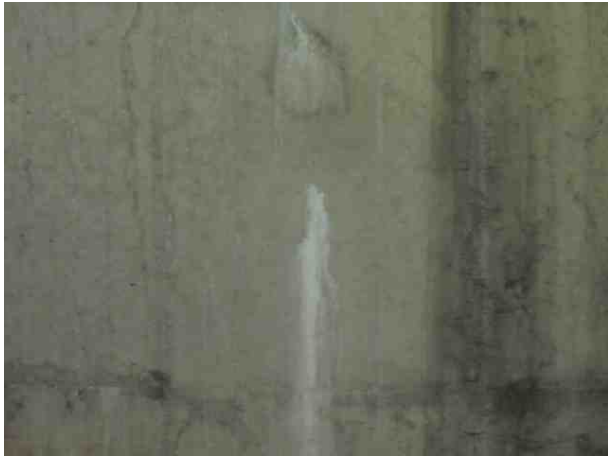
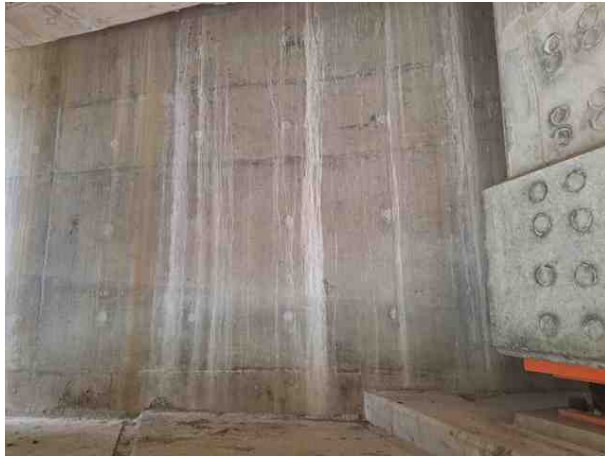
| 20<br>(25년 하반기) | 교대(A2) 균열부백태 | 20<br>(26년 상반기) | 교대(A2) 균열부백태 |

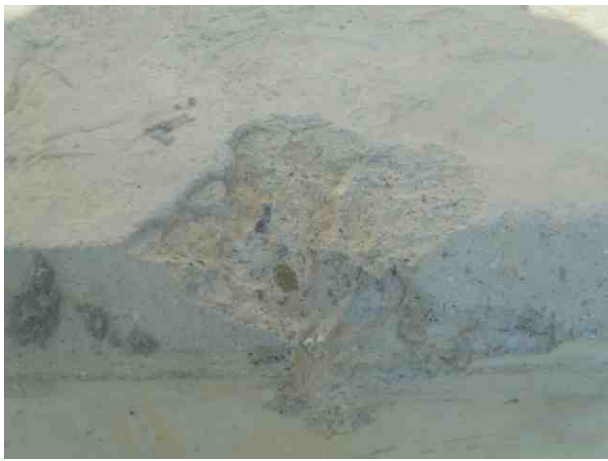
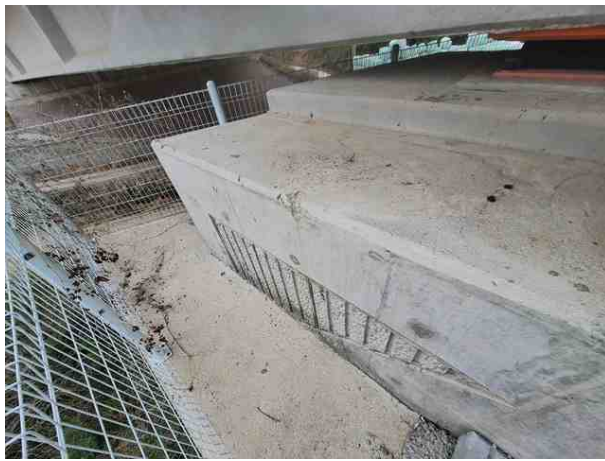
| 21<br>(25년 하반기) | 교대(A2) 파손 | 21<br>(26년 상반기) | 교대(A2) 파손 |
