## 1.33 신영육교

## 가. 정기안전점검표

점검일자 : 2026년 05월 29일

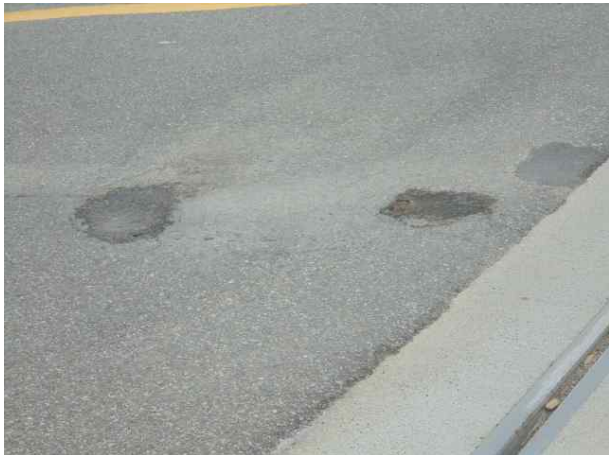
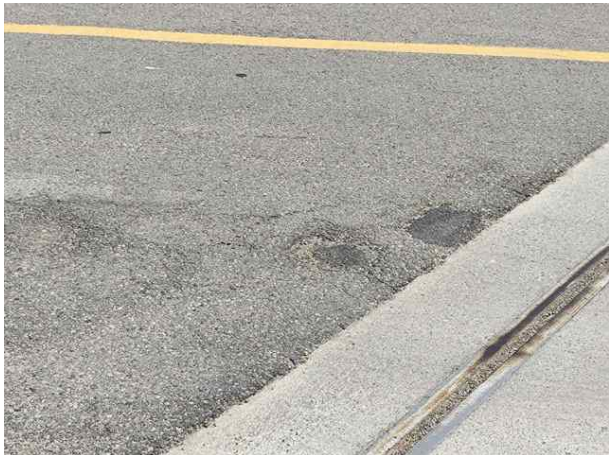
| 점검부위 | | 점검결과 | 발생원인 | 조치<br>필요사항 | 사진<br>번호 |
|---|---|---|---|---|---|
| 교면포장 | | · 포장 패임<br>· 포장 망상균열, 접속부 균열<br>· 이물질퇴적 | · 차량운하중, 장기공용<br>· 차량운하중, 장기공용<br>· 장기공용 | · 아스콘팻칭<br>· 주의관찰<br>· 청소 | 01, 02<br>03, 04 |

| 01<br>(25년 하반기) | 교면포장(S1) 포장 패임 | 01<br>(26년 상반기) | 교면포장(S1) 포장 패임 |

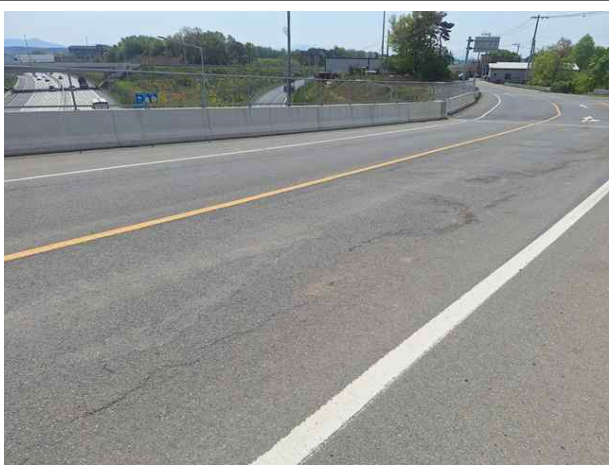
| 02<br>(25년 하반기) | — | 02<br>(26년 상반기) | 교면포장(S1) 포장 망상균열 |

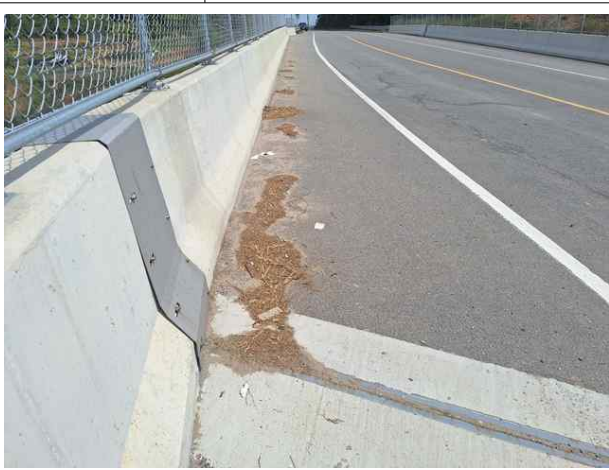
| 03<br>(25년 하반기) | — | 03<br>(26년 상반기) | 교면포장(S1) 이물질퇴적 |

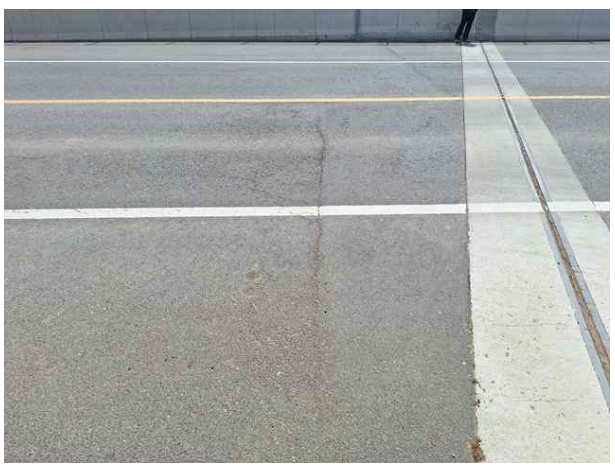
| 04<br>(25년 하반기) | — | 04<br>(26년 상반기) | 교면포장(S1) 접속부 포장 균열 |

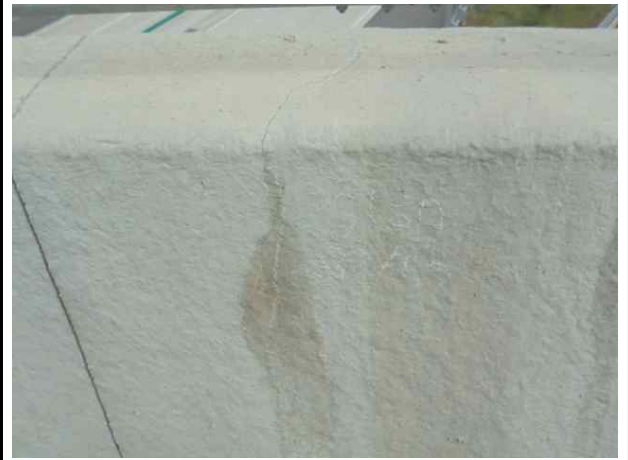
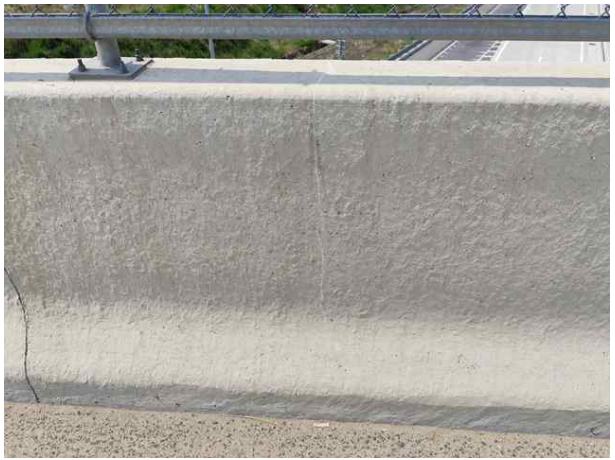
| 점검부위 | | 점검결과 | 발생원인 | 조치<br>필요사항 | 사진<br>번호 |
|---|---|---|---|---|---|
| 난간(방호울타리)<br>및 연석 | | · 균열(0.3mm미만)<br>· 접속부 파손 | · 건조수축 및 온도변화<br>· 외부충격, 시공미흡 | · 표면처리<br>· 단면보수 | 05, 06 |

| 05<br>(25년 하반기) | 방호벽(S1) 균열(0.3mm미만) | 05<br>(26년 상반기) | 방호벽(S1) 균열(0.3mm미만) |

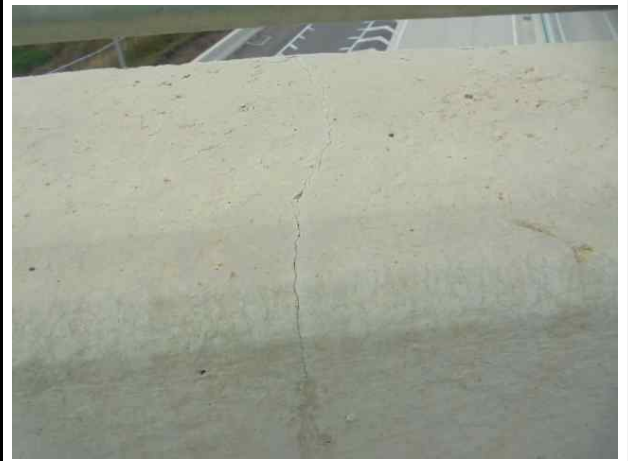
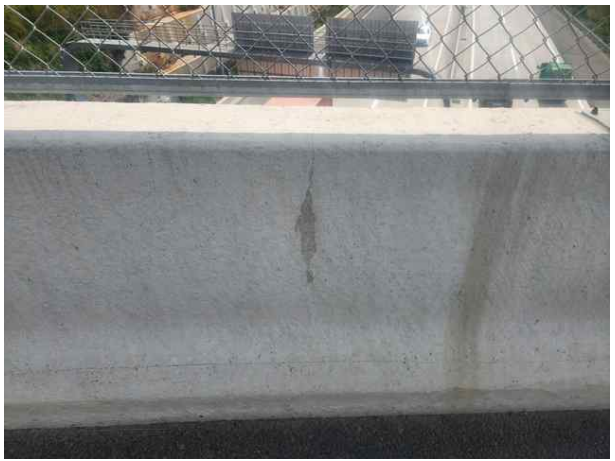
| 06<br>(25년 하반기) | 방호벽(S1) 균열(0.3mm미만) | 06<br>(26년 상반기) | 신축이음 평택방향(A1) 후타재 파손 보수 |

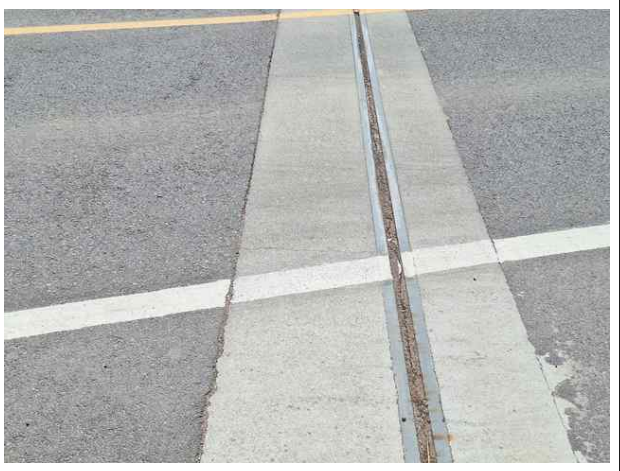
| 점검부위 | | 점검결과 | 발생원인 | 조치<br>필요사항 | 사진<br>번호 |
|---|---|---|---|---|---|
| 신축이음 | | · 후타재 균열(0.3mm미만)<br>· 후타재 층분리<br>· 이물질퇴적 | · 건조수축 및 온도변화<br>· 건조수축, 차량운하중<br>· 차량운하중, 장기공용 | · 표면처리<br>· 단면보수<br>· 청소 | 07, 08<br>09, 10 |

| 10<br>(25년 하반기) | — | 10<br>(26년 상반기) | 신축이음 (A2) 후타재<br>균열 (0.3mm미만) |

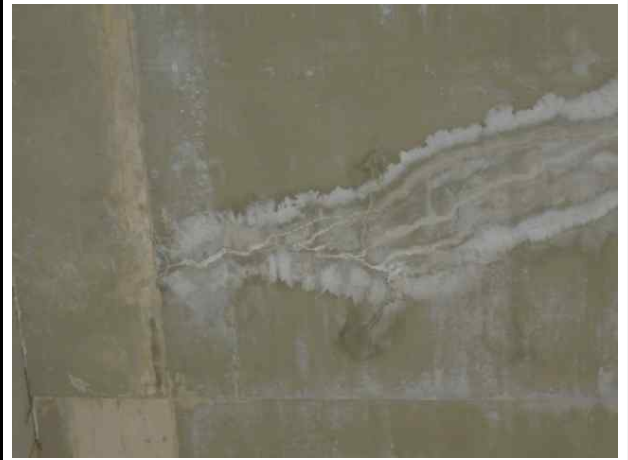
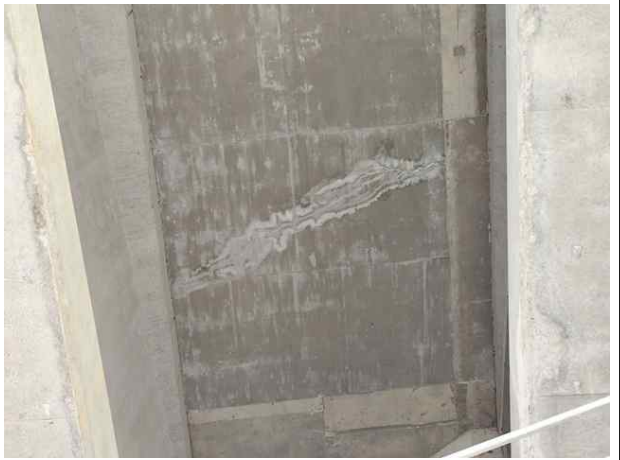
| 점검부위 | | 점검결과 | 발생원인 | 조치<br>필요사항 | 사진<br>번호 |
|---|---|---|---|---|---|
| 바닥판 | | · 균열(0.3mm미만), 망상균열<br>· 균열부백태, 백태<br>· 누수흔적 | · 건조수축 및 온도변화<br>· 건조수축, 우수유입<br>· 우수유입 | · 표면처리<br>· 표면처리<br>· 주의관찰 | 11, 12<br>13, 14 |

| 11<br>(25년 하반기) | 바닥판하면 (S1) 균열부백태 | 11<br>(26년 상반기) | 바닥판하면 (S1) 균열부백태 |

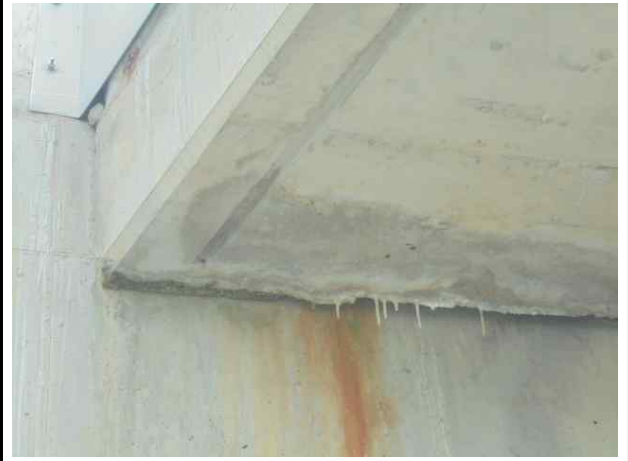
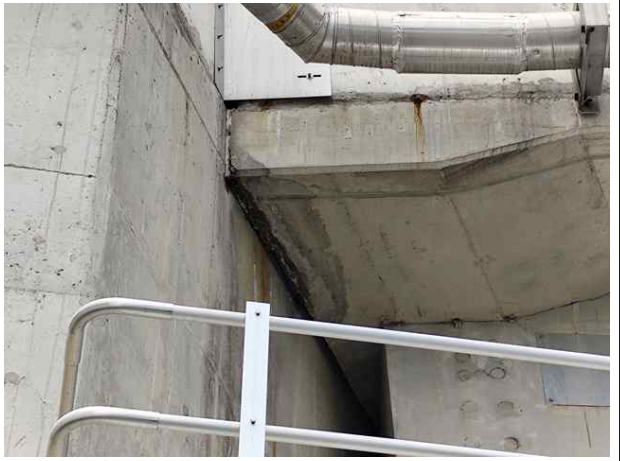
| 12<br>(25년 하반기) | 바닥판하면 (S1) 누수흔적/백태 | 12<br>(26년 상반기) | 바닥판하면 (S1) 누수흔적/백태 |

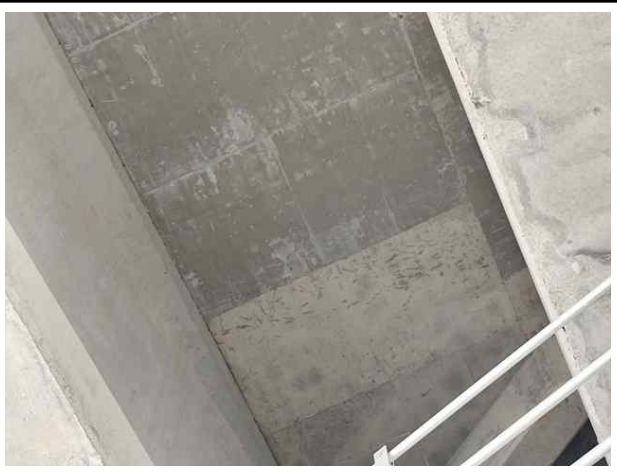
| 13<br>(25년 하반기) | 바닥판하면(S1) 망상균열 | 13<br>(26년 상반기) | 바닥판하면(S1) 망상균열 |

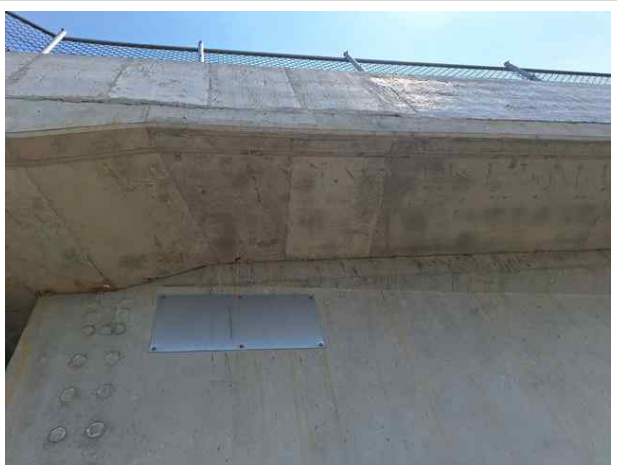
| 14<br>(25년 하반기) | — | 14<br>(26년 상반기) | 바닥판하면(S1) 균열(0.3mm미만) |

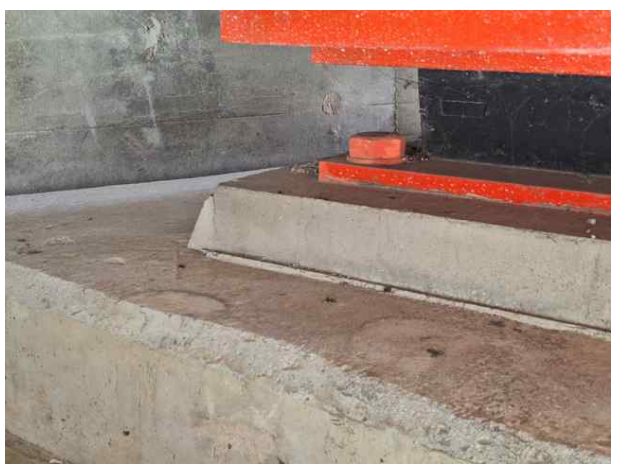
| 점검부위 | | 점검결과 | 발생원인 | 조치<br>필요사항 | 사진<br>번호 |
|---|---|---|---|---|---|
| 반침 | | · 무수축물탈 균열(0.3mm미만)<br>· 무수축물탈 파손 | · 건조수축 및 온도변화<br>· 외부충격, 시공미흡 | · 표면처리<br>· 단면보수 | 15, 16 |

| 15<br>(25년 하반기) | — | 15<br>(26년 상반기) | 교량받침(A1-SH5) 무수축물탈<br>파손 |

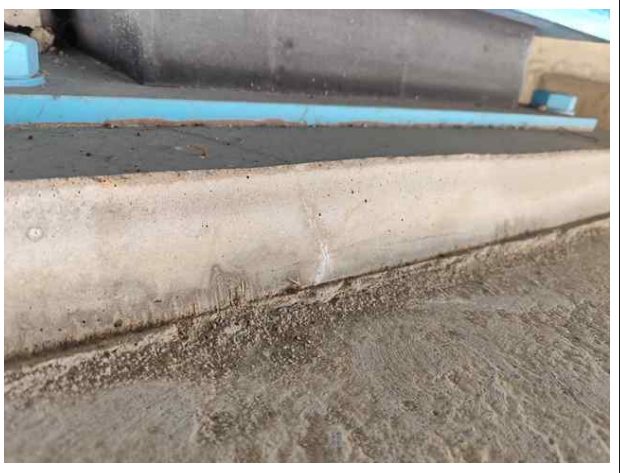
| 16<br>(25년 하반기) | — | 16<br>(26년 상반기) | 교량받침(A2-SH3) 무수축물탈<br>균열(0.3mm미만) |

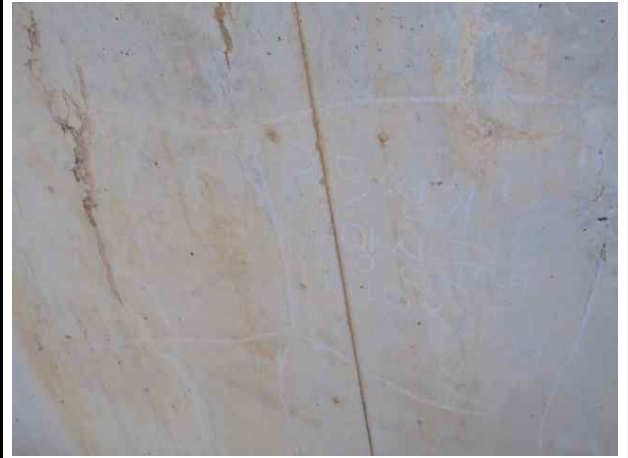
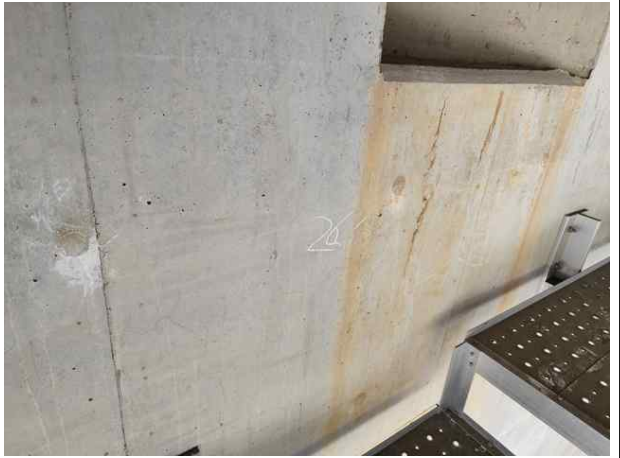
| 점검부위 | | 점검결과 | 발생원인 | 조치<br>필요사항 | 사진<br>번호 |
|---|---|---|---|---|---|
| 교대 | | · 망상균열 | · 건조수축 및 온도변화 | · 표면처리 | 17 |

| 17<br>(25년 하반기) | 교대(A2) 망상균열 | 17<br>(26년 상반기) | 교대(A2) 망상균열 |
