## 1.34 안중IC R-A2교

# 1.34 안중IC R-A2교

본 시설물은 경기도 평택시 안중읍 삼정리 402 에 위치한 총연장 50.0m, 교폭 12.9m, 상부구조 IPC Girder로 구성되어 있고, 2024년 준공후 약 2년간 공용중인 2중 시설물이다.

## 가. 정기안전점검표

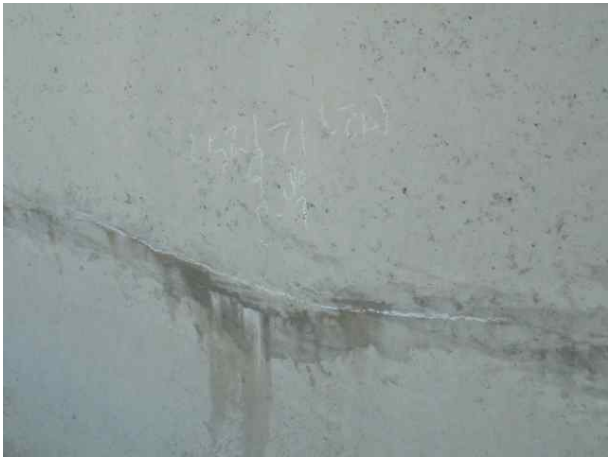
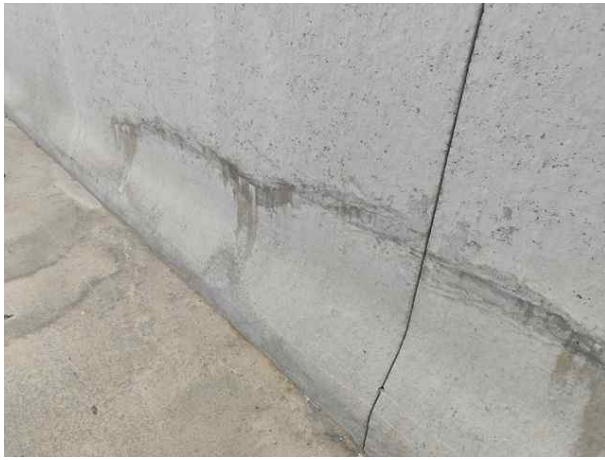
| 01<br>(25년 하반기) | 방호벽 청북방향(S1) 균열부백태 | 01<br>(26년 상반기) | 방호벽 청북방향(S1) 균열부백태 |

| 점검부위 | | 점검결과 | 발생원인 | 조치<br>필요사항 | 사진<br>번호 |
|---|---|---|---|---|---|
| 난간(방호울타리)<br>및 연석 | | · 균열(0.3mm미만)<br>· 균열부백태 | · 건조수축 및 온도변화<br>· 건조수축, 우수유입 | · 표면처리<br>· 표면처리 | 01, 02<br>03 |

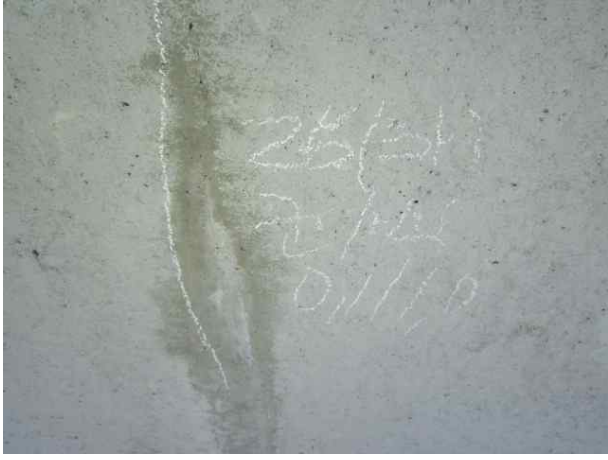
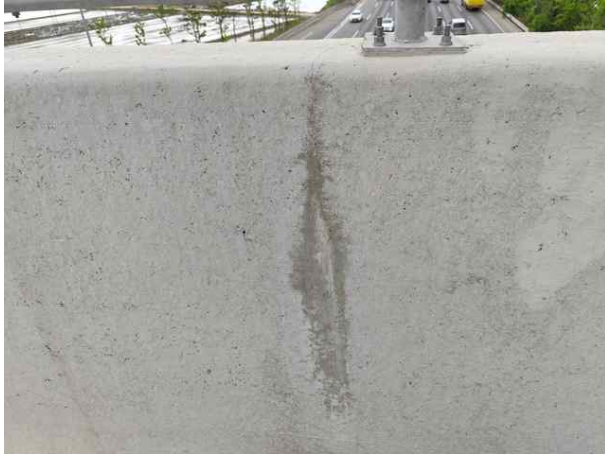
| 02<br>(25년 하반기) | 방호벽 청북방향(S1) 균열부백태 | 02<br>(26년 상반기) | 방호벽 청북방향(S1) 균열부백태 |

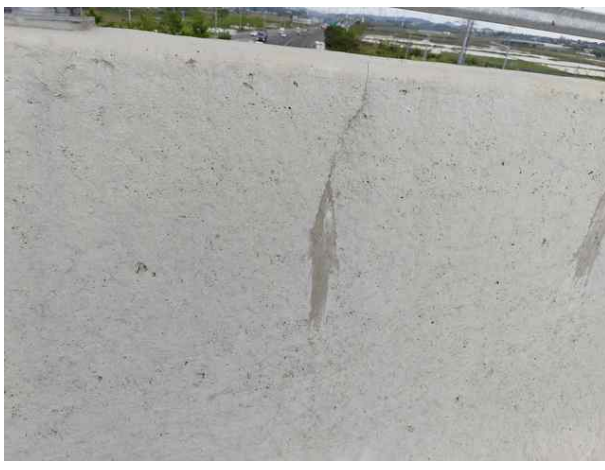
| 03<br>(25년 하반기) | — | 03<br>(26년 상반기) | 방호벽 익산방향(S1) 균열부백태 |

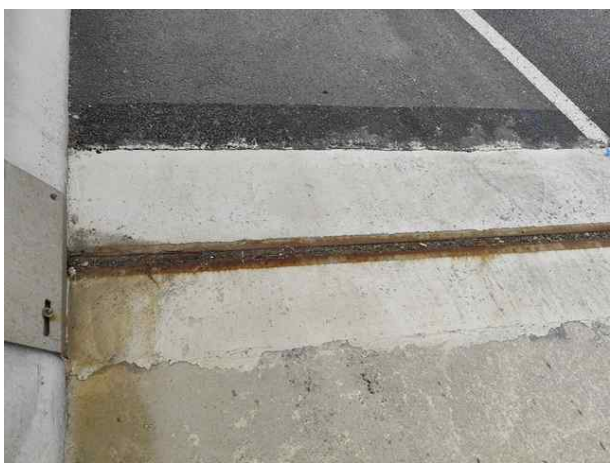
| 04<br>(25년 하반기) | 신축이음 청북방향(A1) 본체 부식 | 04<br>(26년 상반기) | 신축이음 청북방향(A1) 본체 부식 |

| 점검부위 | | 점검결과 | 발생원인 | 조치<br>필요사항 | 사진<br>번호 |
|---|---|---|---|---|---|
| 신축이음 | | · 후타재 균열(0.3mm미만)<br>· 이물질퇴적<br>· 본체부식 | · 건조수축 및 온도변화<br>· 차량운하중, 장기공용<br>· 장기공용, 우수유입 | · 표면처리<br>· 청소<br>· 재도장 | 04, 05<br>06, 07<br>08, 09 |

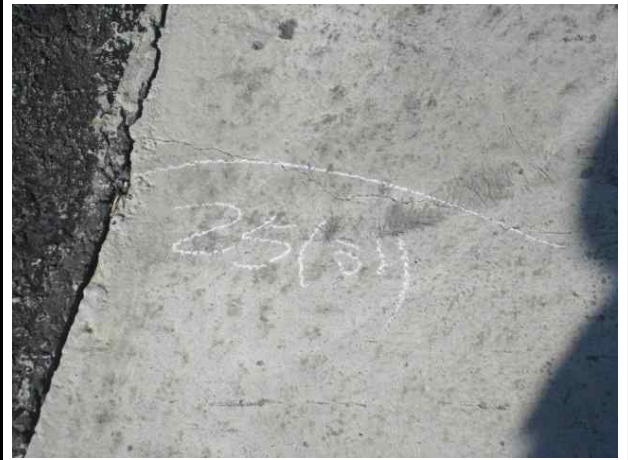
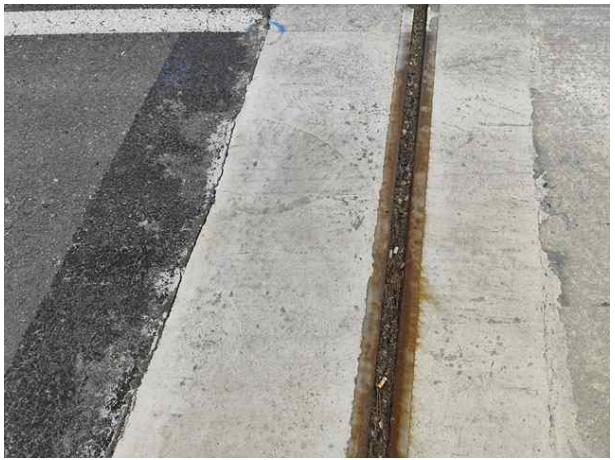
| 05<br>(25년 하반기) | 신축이음 청북방향(A1)<br>균열(0.3mm미만) | 05<br>(26년 상반기) | 신축이음 청북방향(A1)<br>균열(0.3mm미만) |

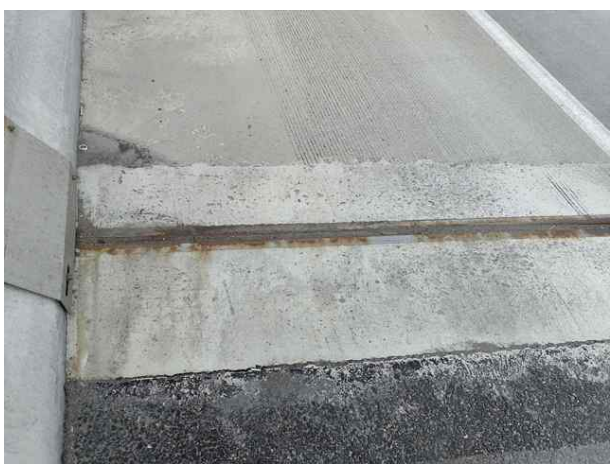
| 06<br>(25년 하반기) | 신축이음 청북방향(A2) 부식 및<br>토사퇴적 | 06<br>(26년 상반기) | 신축이음 청북방향(A2) 부식 및<br>토사퇴적 |

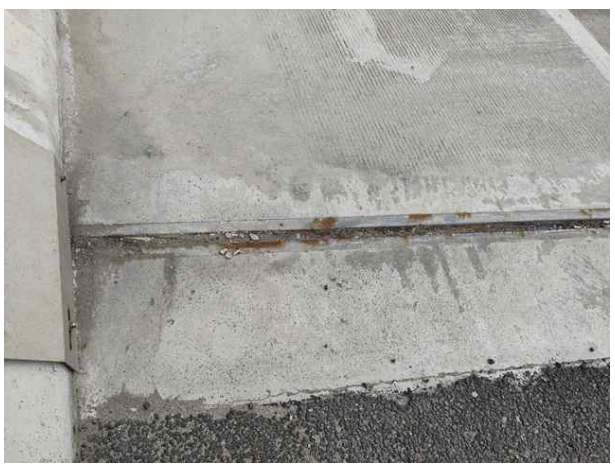
| 07<br>(25년 하반기) | 신축이음 익산방향(A1) 이물질퇴적 | 07<br>(26년 상반기) | 신축이음 익산방향(A1) 이물질퇴적 |

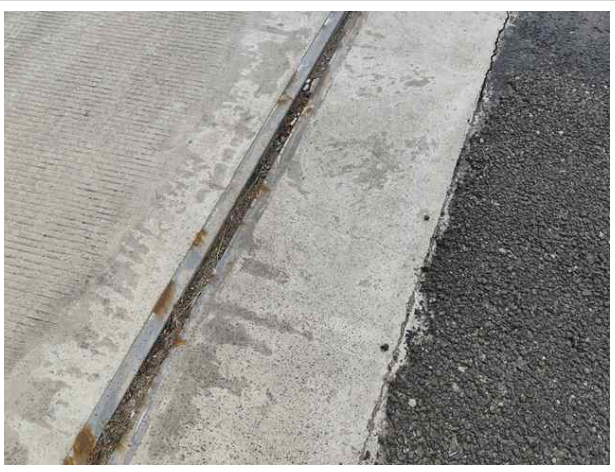
| 08<br>(25년 하반기) | 신축이음 익산방향(A1)<br>균열(0.3mm미만) | 08<br>(26년 상반기) | 신축이음 익산방향(A1)<br>균열(0.3mm미만) |

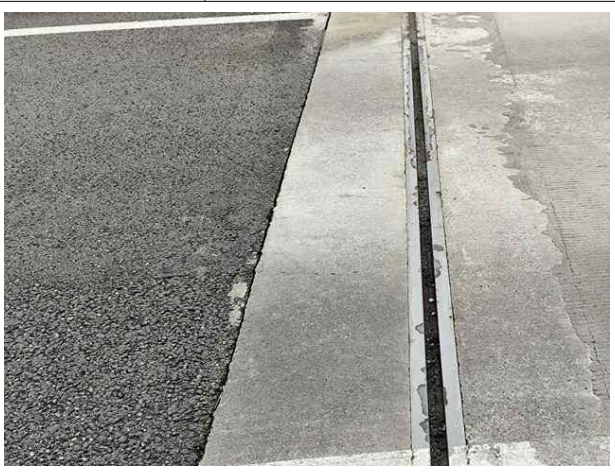
| 09<br>(25년 하반기) | 신축이음 익산방향(A2)<br>균열(0.3mm미만) | 09<br>(26년 상반기) | 신축이음 익산방향(A2)<br>균열(0.3mm미만) |

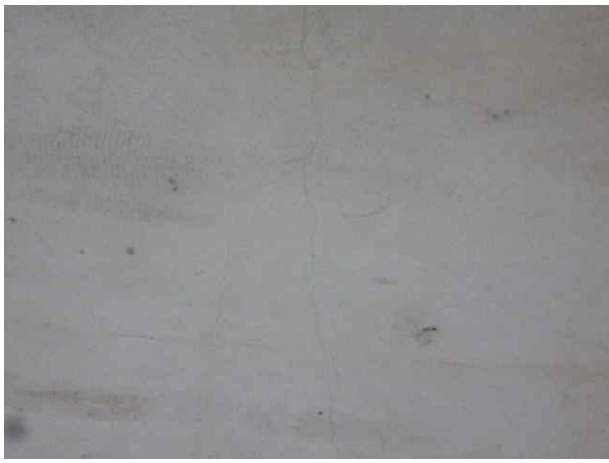
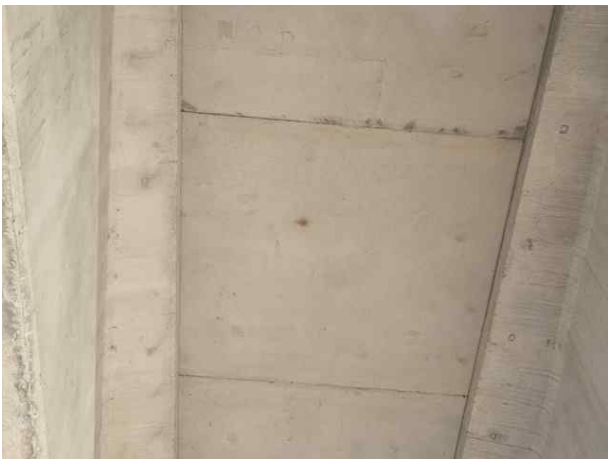
| 10<br>(25년 하반기) | 바닥판하면(S1) 균열(0.3mm미만) | 10<br>(26년 상반기) | 바닥판하면(S1) 균열(0.3mm미만) |

| 점검부위 | | 점검결과 | 발생원인 | 조치<br>필요사항 | 사진<br>번호 |
|---|---|---|---|---|---|
| 바닥판 | | · 균열(0.3mm미만)<br>· 균열부백태 | · 건조수축 및 온도변화<br>· 건조수축, 우수유입 | · 표면처리<br>· 표면처리 | 10, 11 |

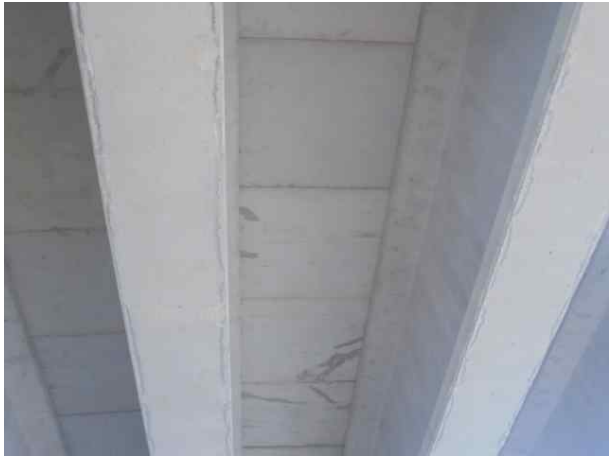
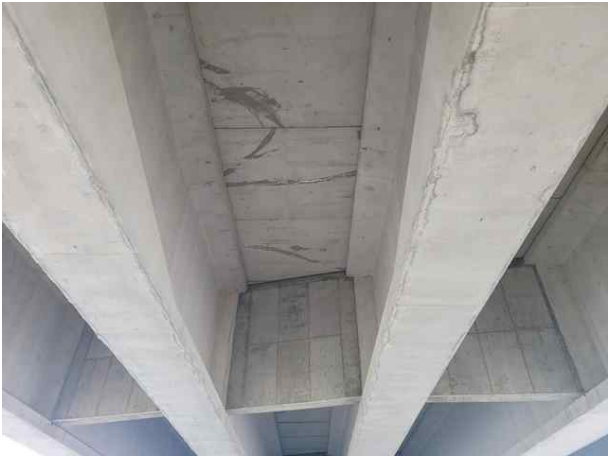
| 11<br>(25년 하반기) | 바닥판하면(S1) 균열부백태 | 11<br>(26년 상반기) | 바닥판하면(S1) 균열부백태 |

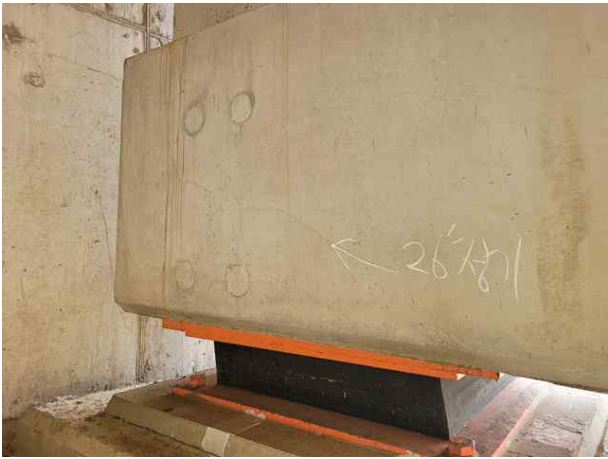
| | | 12<br>(26년 상반기) | 거더(S1-G1) 균열(0.2mm미만) |

| 점검부위 | | 점검결과 | 발생원인 | 조치<br>필요사항 | 사진<br>번호 |
|---|---|---|---|---|---|
| 거더 | | · 균열(0.2mm미만) | · 건조수축 및 온도변화 | · 표면처리 | 12 |
