## 1.35 양사1교

### 1.35.1 개요

본 시설물은 충청남도 청양군 비봉면 양사리 501-13 에 위치한 총연장 150.0m, 교폭 24.7m, 상부구조 BIB Girder로 구성되어 있고, 2024년 준공후 약 2년간 공용중인 2종 시설물이다.

## 가. 정기안전점검표

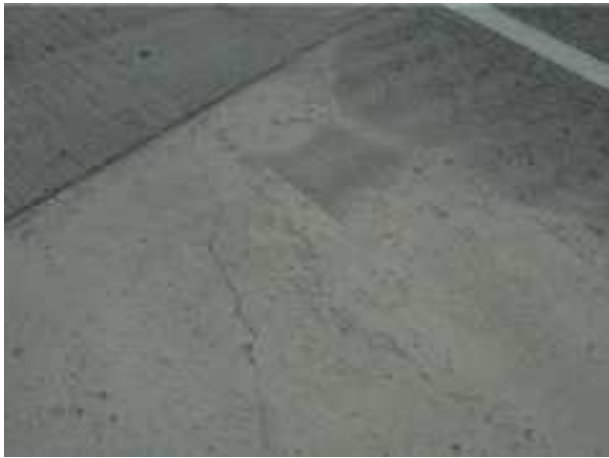
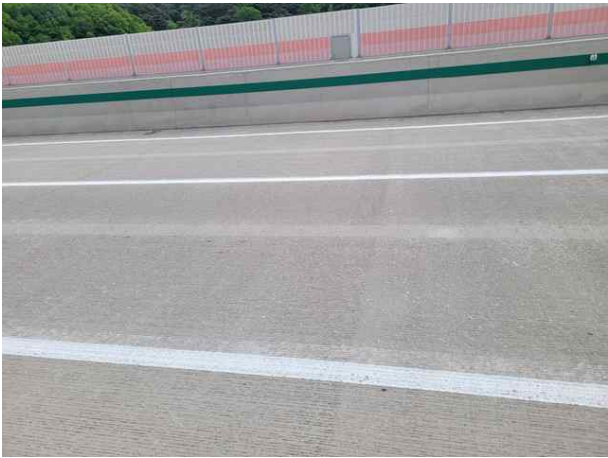
| 점검부위 | | 점검결과 | 발생원인 | 조치<br>필요사항 | 사진<br>번호 |
|---|---|---|---|---|---|
| 교면포장 | | · 포장균열(0.3mm미만)<br>· 접속부 마모 및 열화 | · 건조수축, 차량운하중<br>· 차량운하중, 장기공용 | · 아스콘팻칭<br>· 부분재포장 | 01, 02 |

| 01<br>(25년 하반기) | 교면포장 익산방향(S1)<br>포장균열 (0.3mm미만) | 01<br>(26년 상반기) | 교면포장 익산방향(S1)<br>포장균열 (0.3mm미만) |

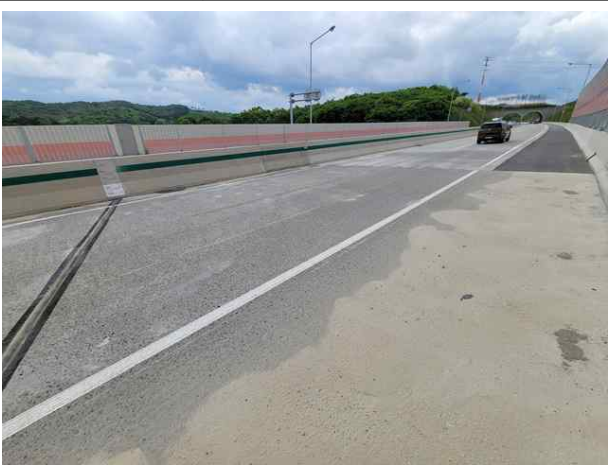
| 02<br>(25년 하반기) | — | 02<br>(26년 상반기) | 교면포장 익산방향(S1) 접속부 마모<br>및 열화 |

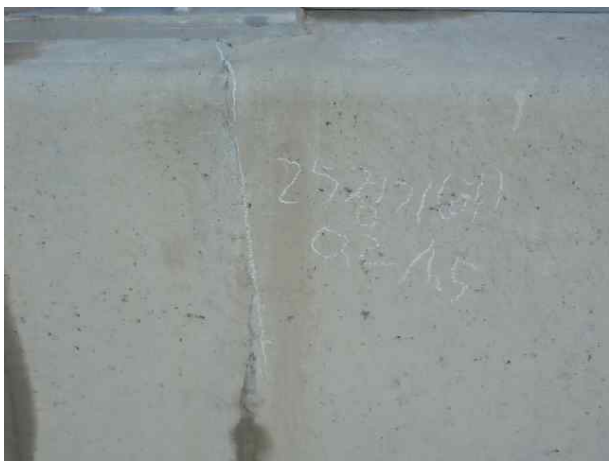
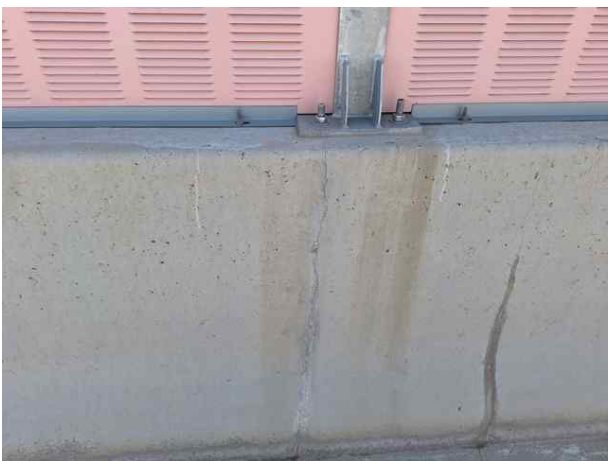
| 점검부위 | | 점검결과 | 발생원인 | 조치<br>필요사항 | 사진<br>번호 |
|---|---|---|---|---|---|
| 난간(방호울타리)<br>및 연석 | | · 균열(0.3mm미만)<br>· 균열부백태<br>· 재료분리<br>· 방음벽유리파손 | · 건조수축 및 온도변화<br>· 건조수축, 우수유입<br>· 다짐미흡, 거푸집조기탈거<br>· 외부충격 | · 표면처리<br>· 표면처리<br>· 단면보수<br>· 재설치 | 03, 04<br>05, 06<br>07 |

| 03<br>(25년 하반기) | 방호벽 평택방향(S1)<br>균열 (0.3mm미만) | 03<br>(26년 상반기) | 방호벽 평택방향(S1)<br>균열 (0.3mm미만) |

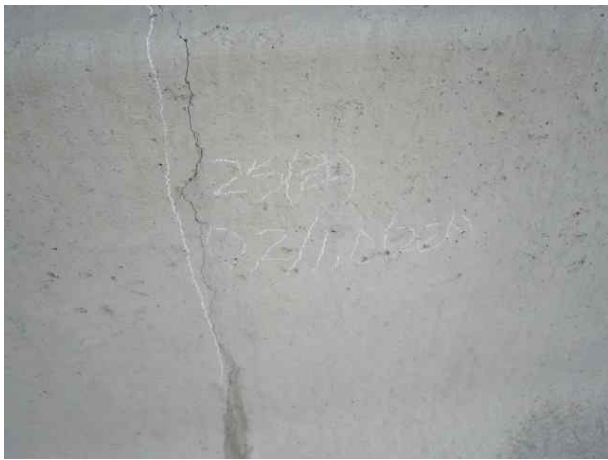
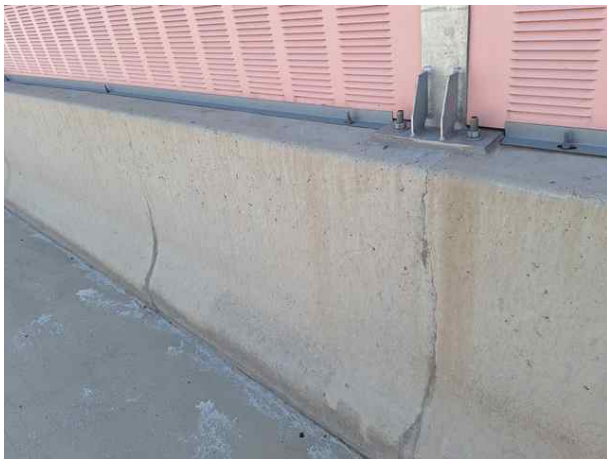
| 04<br>(25년 하반기) | 방호벽 평택방향(S3)<br>균열(0.3mm미만) | 04<br>(26년 상반기) | 방호벽 평택방향(S3)<br>균열(0.3mm미만) |

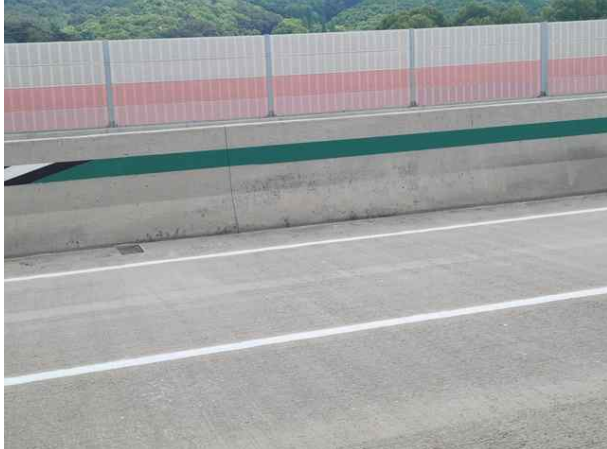
| 05<br>(25년 하반기) | — | 05<br>(26년 상반기) | 방호벽 익산방향(S1) 중분대<br>재료분리 |

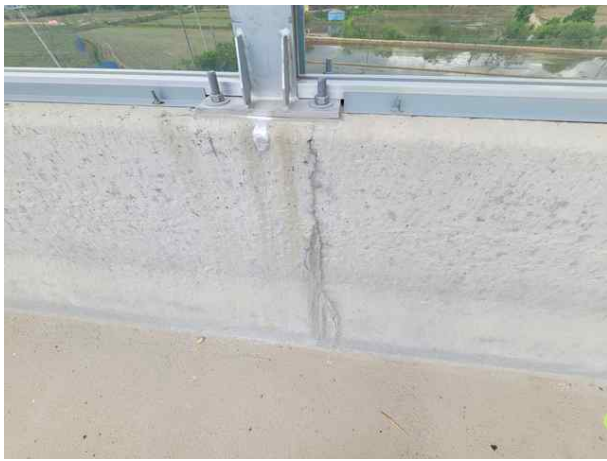
| 06<br>(25년 하반기) | — | 06<br>(26년 상반기) | 방호벽 익산방향(S2) 균열부백태 |

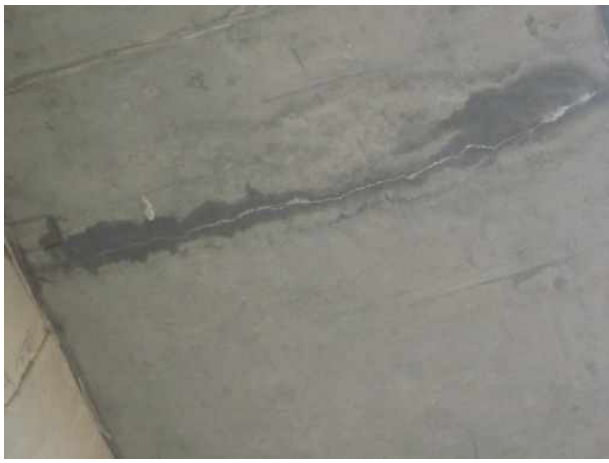
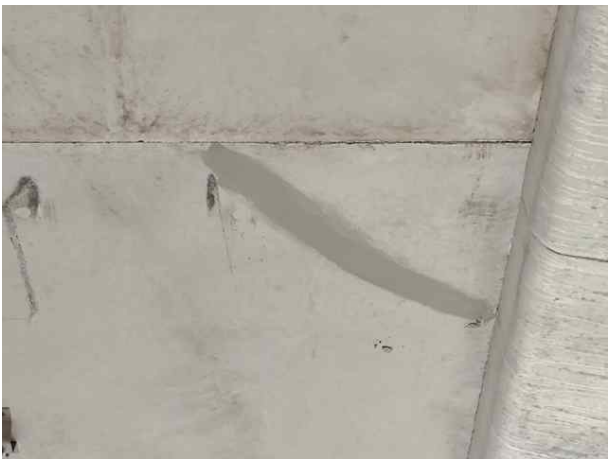
| 10<br>(25년 하반기) | 바닥판하면(S1) 균열부백태 | 10<br>(26년 상반기) | 바닥판하면(S1) 균열부백태 -보수 |

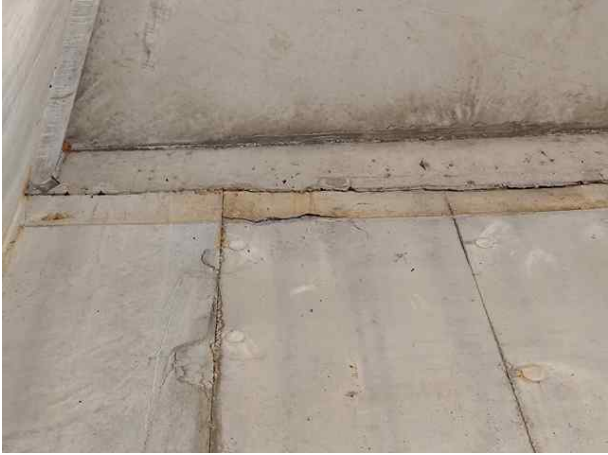
| 점검부위 | | 점검결과 | 발생원인 | 조치<br>필요사항 | 사진<br>번호 |
|---|---|---|---|---|---|
| 가로보 | | · 층분리 | · 시공미흡, 외부충격 | · 단면보수 | 11 |

| 11<br>(25년 하반기) | — | 11<br>(26년 상반기) | 가로보(S2) 층분리 |

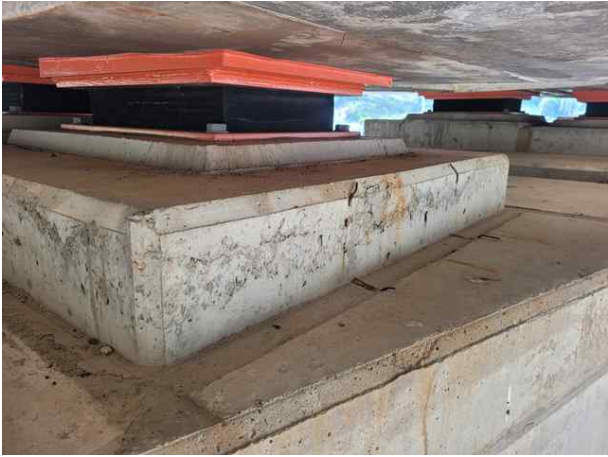
| 점검부위 | | 점검결과 | 발생원인 | 조치<br>필요사항 | 사진<br>번호 |
|---|---|---|---|---|---|
| 받침 | | · 무수축물탈 균열(0.3mm미만)<br>· 받침콘크리트 재료분리 | · 건조수축 및 온도변화<br>· 다짐미흡, 거푸집조기탈거 | · 표면처리<br>· 단면보수 | 12, 13<br>14, 15<br>16 |

| 12<br>(25년 하반기) | — | 12<br>(26년 상반기) | 교량받침(P1-SH11) 받침콘크리트 재료분리 |

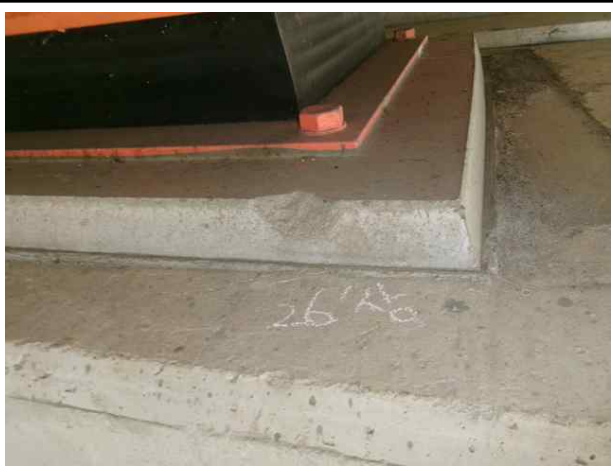
| 13<br>(25년 하반기) | — | 13<br>(26년 상반기) | 교량받침(P1-SH11) 받침콘크리트<br>재료분리 |

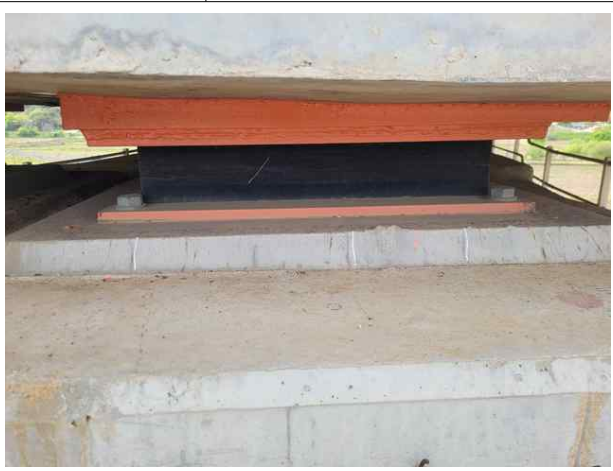
| 14<br>(25년 하반기) | — | 14<br>(26년 상반기) | 교량받침(P1-SH16) 무수축물탈<br>균열(0.3mm미만) |

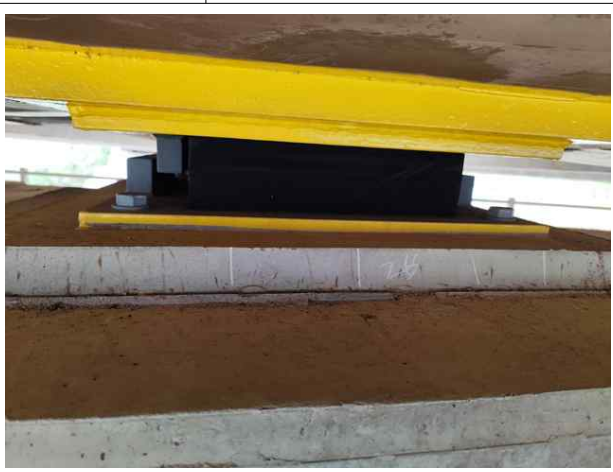
| 15<br>(25년 하반기) | — | 15<br>(26년 상반기) | 교량받침(P2-SH05) 무수축물탈<br>균열(0.3mm미만) |

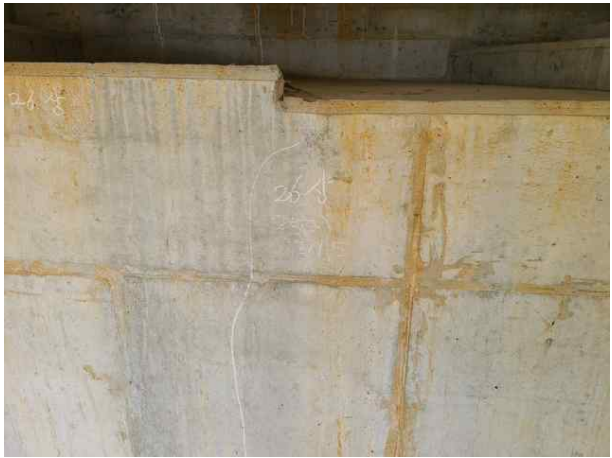
| 점검부위 | | 점검결과 | 발생원인 | 조치<br>필요사항 | 사진<br>번호 |
|---|---|---|---|---|---|
| 교대 | | · 균열(0.3mm미만)<br>· 균열(0.3mm이상) | · 건조수축 및 온도변화<br>· 건조수축 및 온도변화 | · 표면처리<br>· 주입보수 | 17, 18<br>19 |

| 19<br>(25년 하반기) | — | 19<br>(26년 상반기) | 교대(A2) 균열(0.3mm미만) |

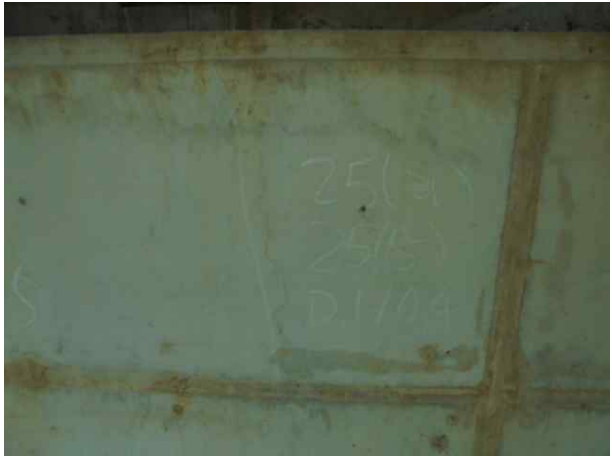
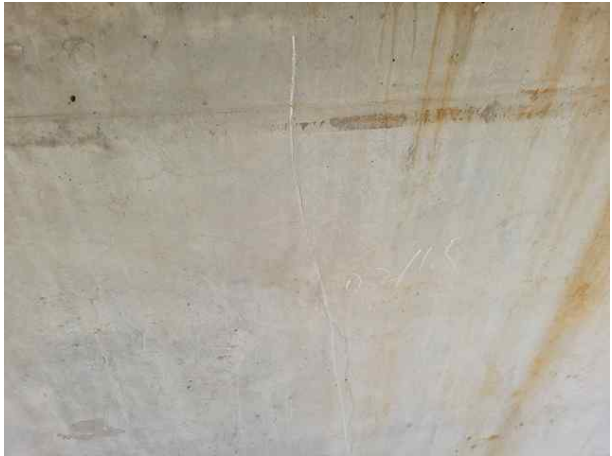
| 점검부위 | | 점검결과 | 발생원인 | 조치<br>필요사항 | 사진<br>번호 |
|---|---|---|---|---|---|
| 교각 | | · 균열(0.3mm미만)<br>· 파손 | · 건조수축 및 온도변화<br>· 외부충격 | · 표면처리<br>· 단면보수 | 20, 21 |

| 0<br>(25년 하반기) | 교각(P1) 균열(0.3mm미만) | 20<br>(26년 상반기) | 교각(P1) 균열(0.3mm미만) |

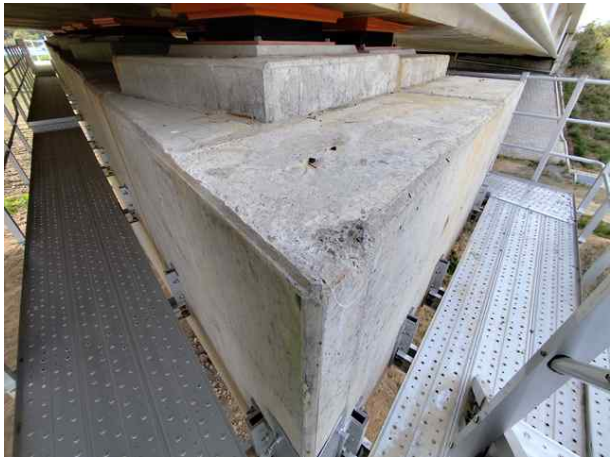
| 21<br>(25년 하반기) | — | 21<br>(26년 상반기) | 교각(P2) 파손 |
