## 1.36 온직1교(익산)

본 시설물은 충청남도 청양군 남양면 온직리 산 121-4 에 위치한 총연장 110.0m, 교폭 12.4m, 상부구조 IPC Girder로 구성되어 있고, 2024년 준공후 약 2년간 공용중인 2중 시설물이다.

## 1.36.3 현장조사

## 나. 정기안전점검 실시결과 요약표

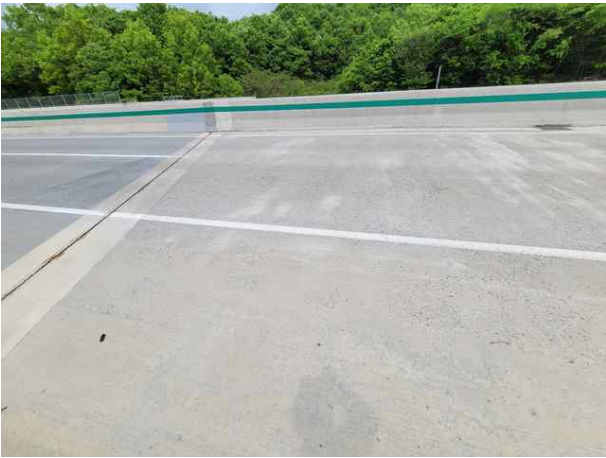
| 점검부위 | | 점검결과 | 발생원인 | 조치<br>필요사항 | 사진<br>번호 |
|---|---|---|---|---|---|
| 교면포장 | | · 접속부 마모, 파손<br>· 접속부 파손 | · 차량윤하중, 장기공용<br>· 차량윤하중, 장기공용 | · 재포장<br>· 아스콘팻칭 | 01, 02 |

| 01<br>(25년 하반기) | — | 01<br>(26년 상반기) | 교면포장(S1) 접속부 마모 |

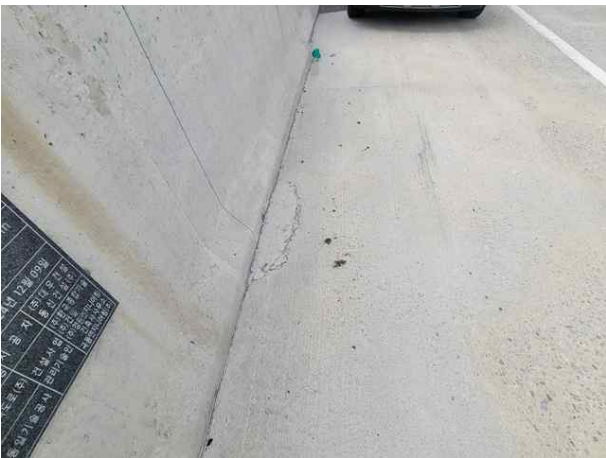
| 02<br>(25년 하반기) | — | 02<br>(26년 상반기) | 교면포장(S2) 접속부 파손 |

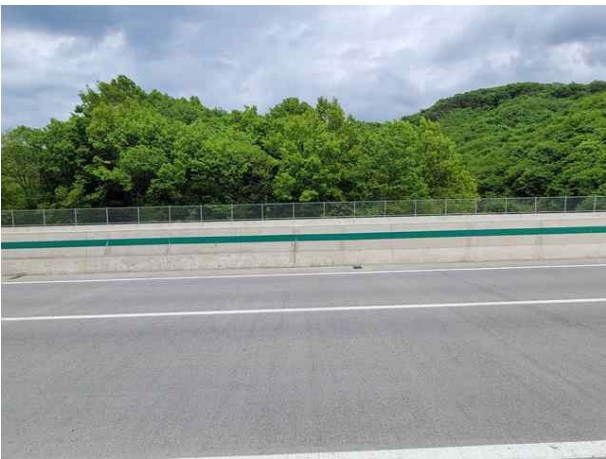
| 점검부위 | | 점검결과 | 발생원인 | 조치<br>필요사항 | 사진<br>번호 |
|---|---|---|---|---|---|
| 난간(방호울타리)<br>및 연석 | | · 균열(0.3mm미만) | · 건조수축 및 온도변화 | · 표면처리 | 03, 04 |

| 03<br>(25년 하반기) | 방호벽(S1) 중분대 균열부백태 | 03<br>(26년 상반기) | 방호벽(S1) 중분대 균열부백태 |

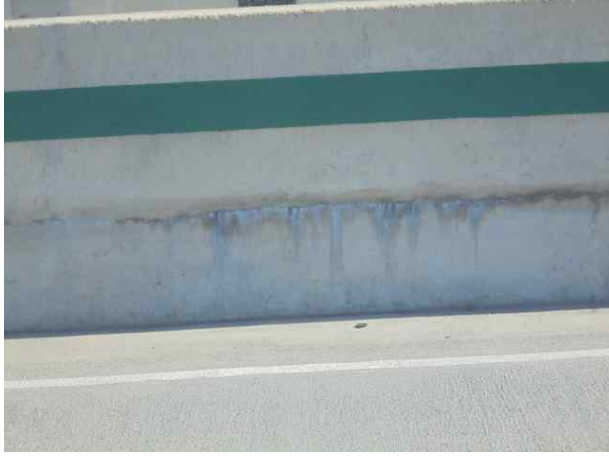
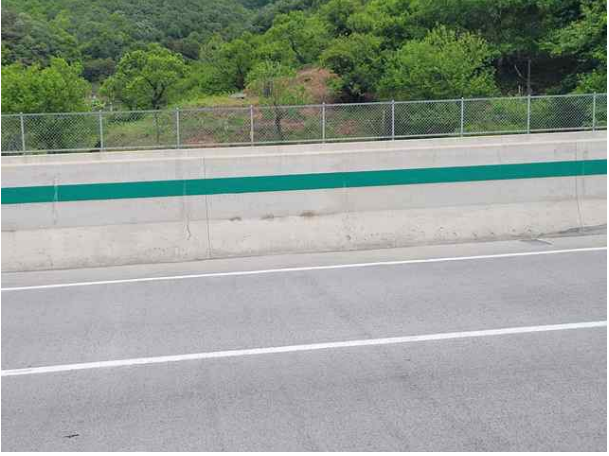
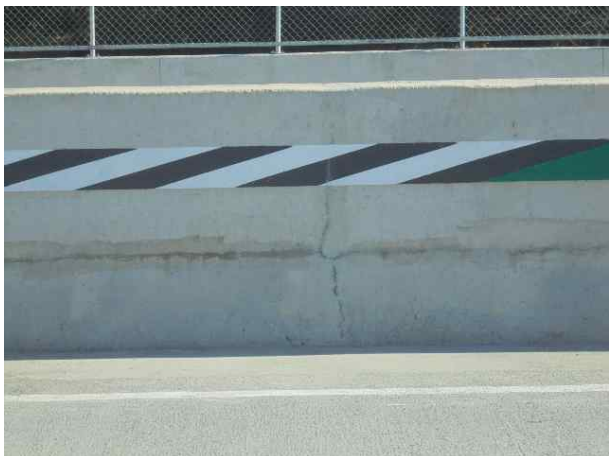
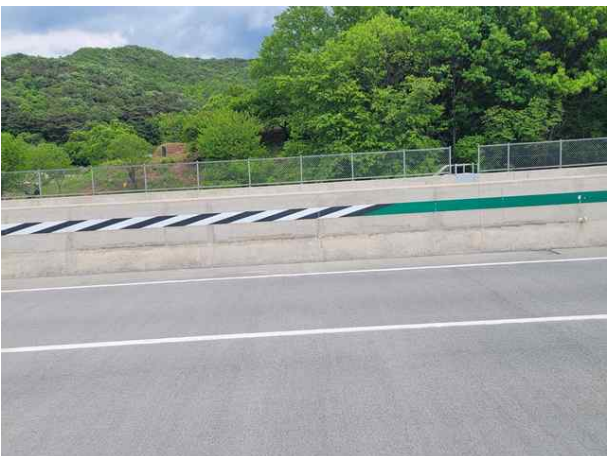
| 07<br>(25년 하반기) | 07<br>(26년 상반기) |

| 점검부위 | | 점검결과 | 발생원인 | 조치<br>필요사항 | 사진<br>번호 |
|---|---|---|---|---|---|
| | | · 균열부백태, 백태 | · 건조수축, 우수유입 | · 표면처리 | 07, 08 |

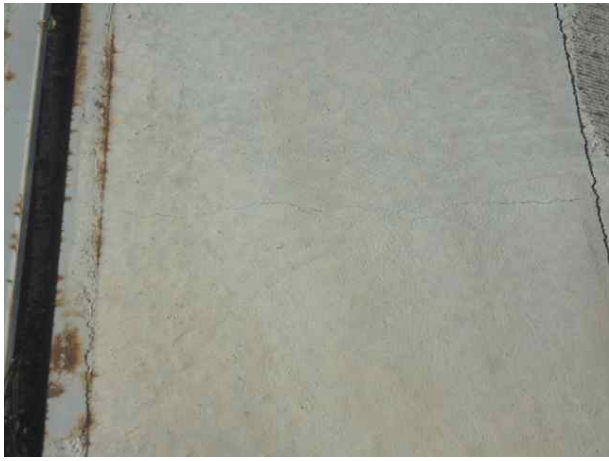
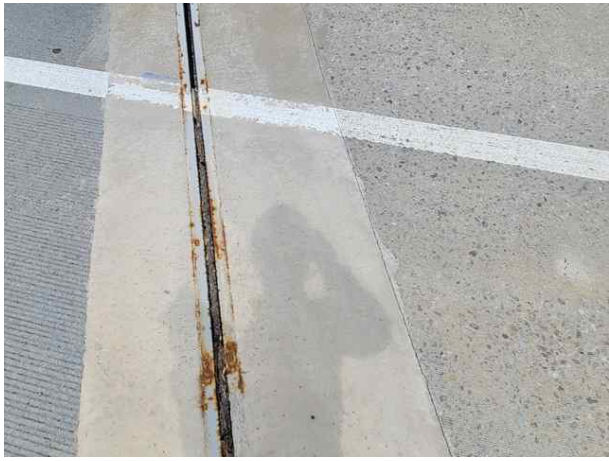
| 점검부위 | | 점검결과 | 발생원인 | 조치<br>필요사항 | 사진<br>번호 |
|---|---|---|---|---|---|
| 신축이음 | | · 후타재 균열(0.3mm미만)<br>· 이물질퇴적 | · 건조수축, 차량윤하중<br>· 차량윤하중, 장기공용 | · 표면처리<br>· 청소 | 10, 11<br>12 |

| 10<br>(25년 하반기) | 신축이음(A1) 후타재<br>균열(0.3mm미만) | 10<br>(26년 상반기) | 신축이음(A1) 후타재<br>균열(0.3mm미만) |

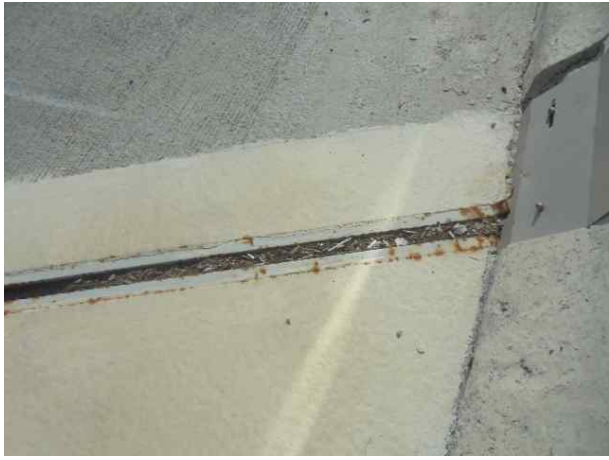
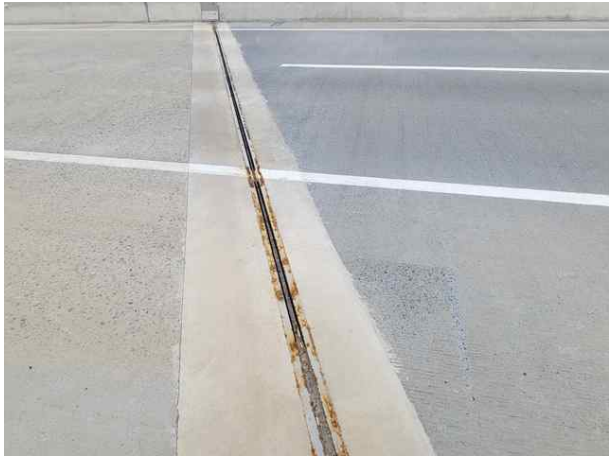
| 11<br>(25년 하반기) | 신축이음(A1) 본체 부식 | 11<br>(26년 상반기) | 신축이음(A1) 본체 부식 |

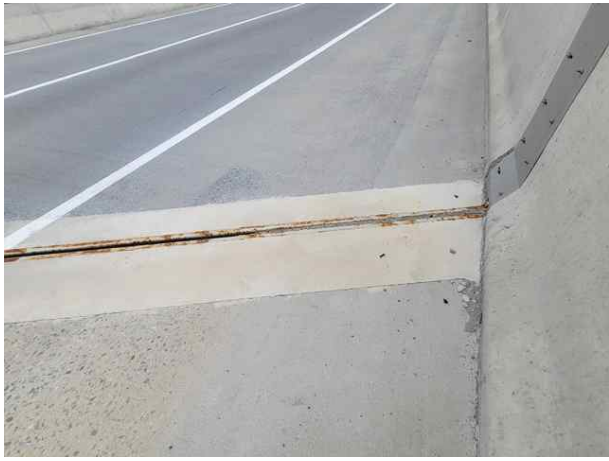
| 12<br>(25년 하반기) | — | 12<br>(26년 상반기) | 신축이음(A1) 이물질퇴적 |

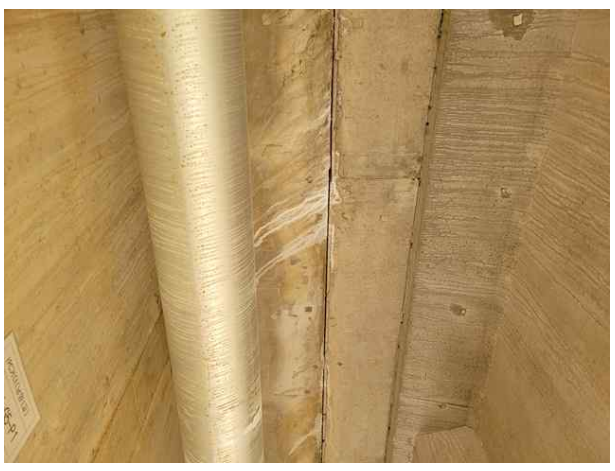
| 점검부위 | | 점검결과 | 발생원인 | 조치<br>필요사항 | 사진<br>번호 |
|---|---|---|---|---|---|
| 바닥판 | | · 백태 | · 우수유입 | · 표면처리 | 13 |

| 13<br>(25년 하반기) | — | 13<br>(26년 상반기) | 바닥관하면(S1) 백태 |

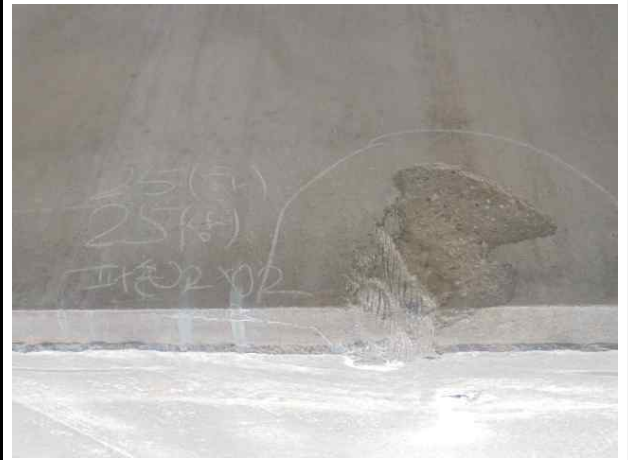
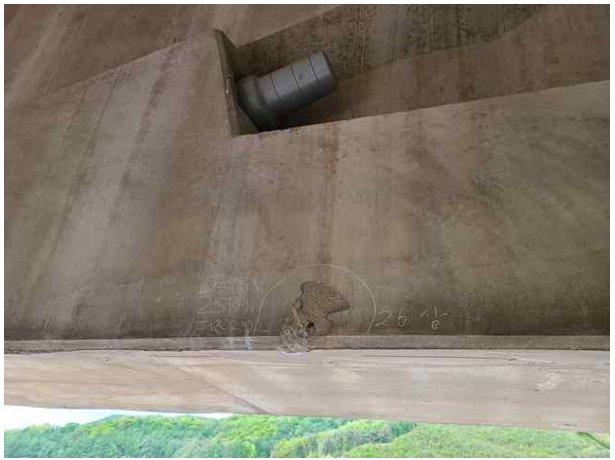
| 점검부위 | | 점검결과 | 발생원인 | 조치<br>필요사항 | 사진<br>번호 |
|---|---|---|---|---|---|
| 거더 | | · 파손 | · 외부충격 | · 단면보수 | 14 |

| 14<br>(25년 하반기) | 거더(S1-G1) 파손 | 14<br>(26년 상반기) | 거더(S1-G1) 파손 |

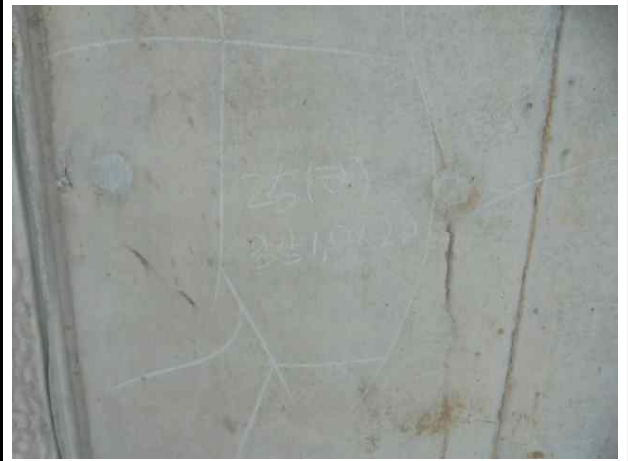
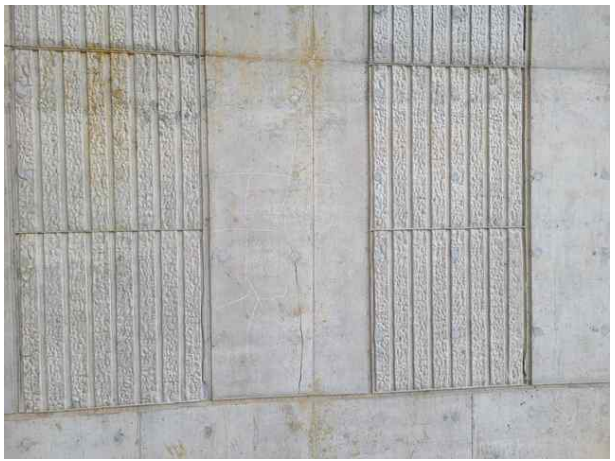
| 점검부위 | | 점검결과 | 발생원인 | 조치<br>필요사항 | 사진<br>번호 |
|---|---|---|---|---|---|
| 교대 | | · 균열(0.3mm미만), 망상균열<br>· 균열(0.3mm이상) | · 건조수축 및 온도변화<br>· 건조수축 및 온도변화 | · 표면처리<br>· 주입보수 | 15, 16<br>17 |

| 15<br>(25년 하반기) | 교대(A1) 망상균열 | 15<br>(26년 상반기) | 교대(A1) 망상균열 |

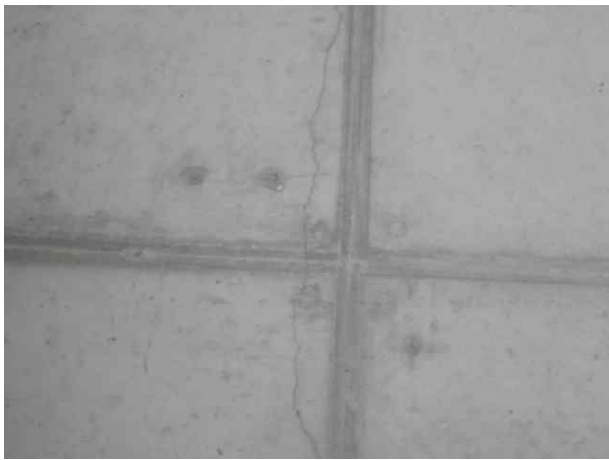
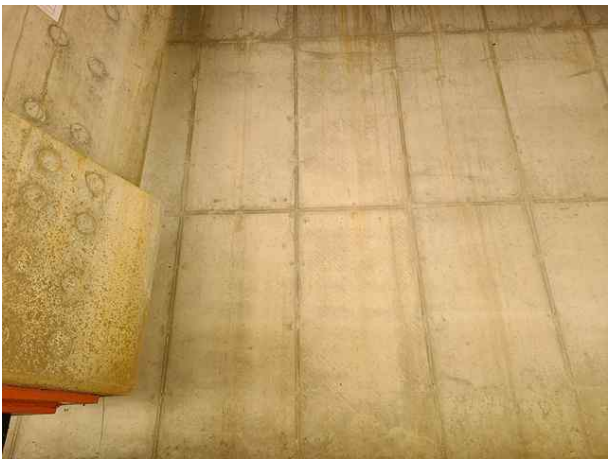
| 16<br>(25년 하반기) | 교대(A2) 균열(0.3mm이상) | 16<br>(26년 상반기) | 교대(A2) 균열(0.3mm이상) |

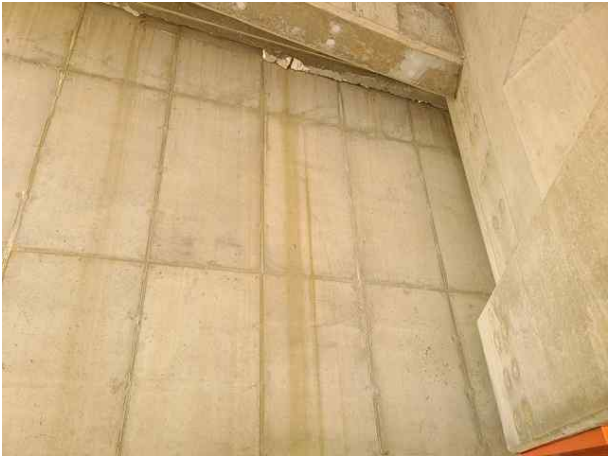
| 17<br>(25년 하반기) | 교대(A2) 균열(0.3mm미만) | 17<br>(26년 상반기) | 교대(A2) 균열(0.3mm미만) |

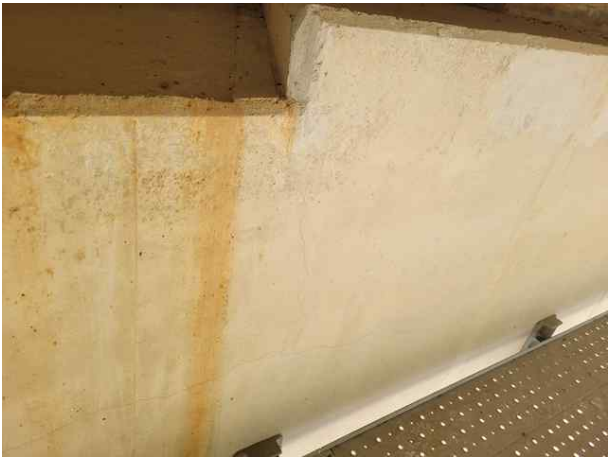
| 점검부위 | | 점검결과 | 발생원인 | 조치<br>필요사항 | 사진<br>번호 |
|---|---|---|---|---|---|
| 교각 | | · 균열(0.3mm미만) | · 건조수축 및 온도변화 | · 표면처리 | 18, 19 |

| 18<br>(25년 하반기) | — | 18<br>(26년 상반기) | 교각(P1) 균열(0.3mm미만) |

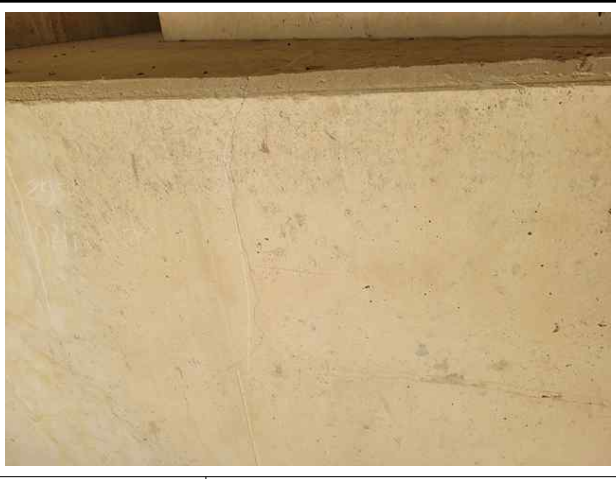
| 19<br>(25년 하반기) | — | 19<br>(26년 상반기) | 교각(P1) 균열(0.3mm미만) |
