## 1.37 온직1교(평택)

본 시설물은 충청남도 청양군 남양면 온직리 산 121-4 에 위치한 총연장 110.0m, 교폭 12.1m, 상부구조 IPC Girder로 구성되어 있고, 2024년 준공후 약 2년간 공용중인 2중 시설물이다.

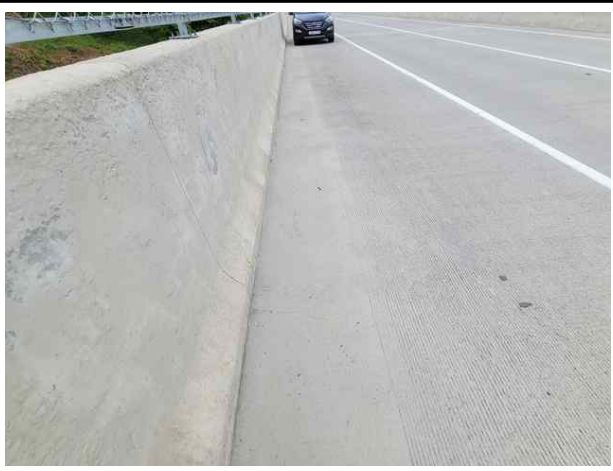
| 01<br>(25년 하반기) | — | 01<br>(26년 상반기) | 교면포장(S1) 포장 균열 |

| 점검부위 | | 점검결과 | 발생원인 | 조치<br>필요사항 | 사진<br>번호 |
|---|---|---|---|---|---|
| 교면포장 | | · 포장 균열<br>· 접속부 파손 | · 건조수축, 차량운하중<br>· 차량운하중, 장기공용 | · 부분재포장<br>· 아스콘팻칭 | 01, 02 |

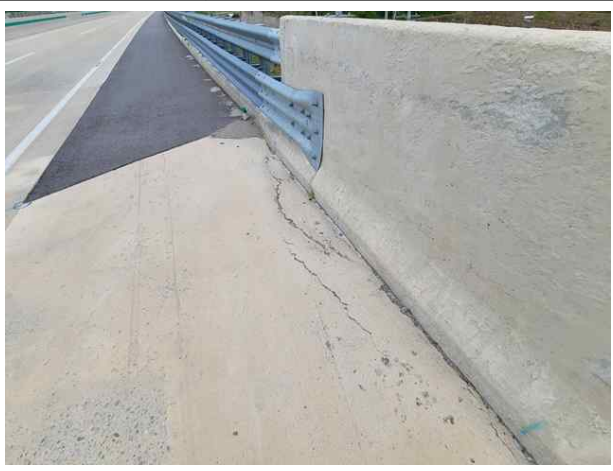
| 02<br>(25년 하반기) | — | 02<br>(26년 상반기) | 교면포장(S2) 접속부 파손 |

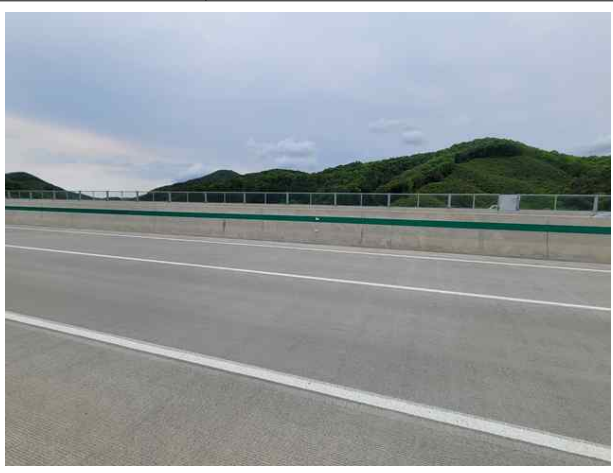
| 03<br>(25년 하반기) | — | 03<br>(26년 상반기) | 방호벽(S1) 중분대 균열(0.3mm미만) |

| 점검부위 | | 점검결과 | 발생원인 | 조치<br>필요사항 | 사진<br>번호 |
|---|---|---|---|---|---|
| 난간(방호울타리)<br>및 연석 | | · 균열(0.3mm미만) | · 건조수축 및 온도변화 | · 표면처리 | 03, 04<br>05 |

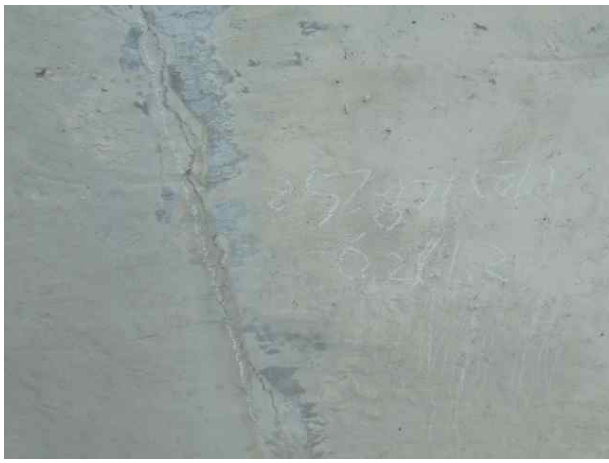
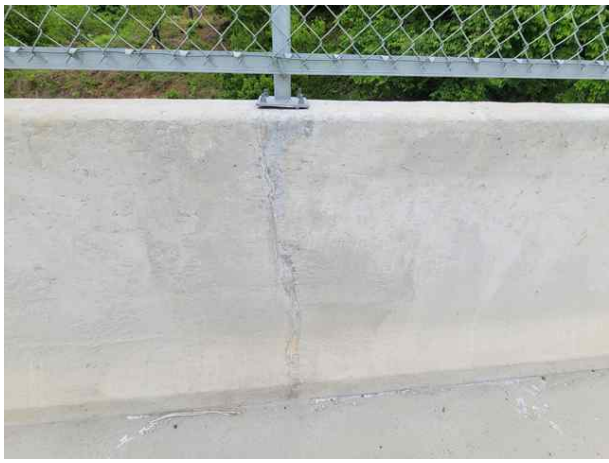
| 04<br>(25년 하반기) | 방호벽(S2) 균열(0.3mm미만) | 04<br>(26년 상반기) | 방호벽(S2) 균열(0.3mm미만) |

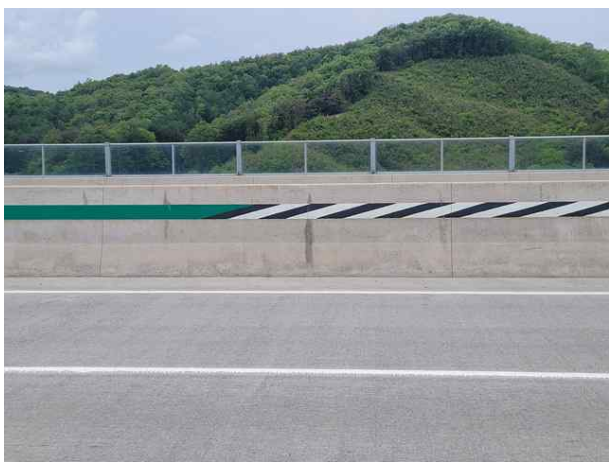
| | | 05<br>(26년 상반기) | 방호벽(S2) 중분대 균열(0.3mm미만) |

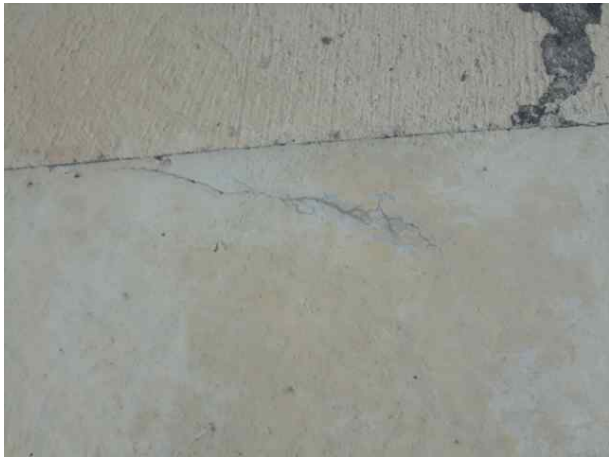
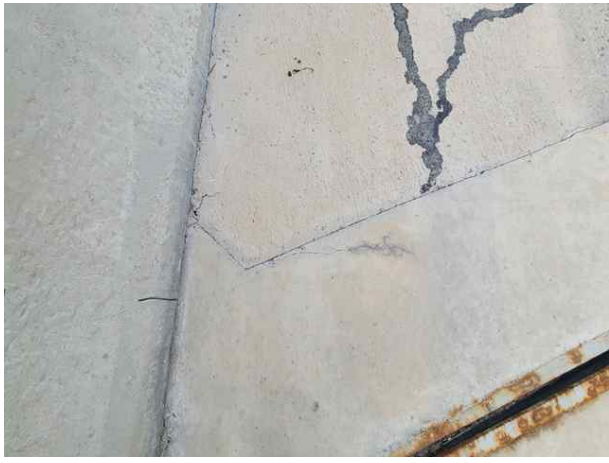
| 06<br>(25년 하반기) | 신축이음(A1) 후타재<br>균열(0.3mm미만) | 06<br>(26년 상반기) | 신축이음(A1) 후타재<br>균열(0.3mm미만) |

| 점검부위 | | 점검결과 | 발생원인 | 조치<br>필요사항 | 사진<br>번호 |
|---|---|---|---|---|---|
| 신축이음 | | · 후타재 균열(0.3mm미만)<br>· 후타재 파손<br>· 본체 부식<br>· 이물질퇴적 | · 건조수축, 차량운하중<br>· 차량운하중, 외부충격<br>· 장기공용, 우수유입<br>· 차량운하중, 장기공용 | · 표면처리<br>· 단면보수<br>· 재도장<br>· 청소 | 06, 07<br>08, 09 |

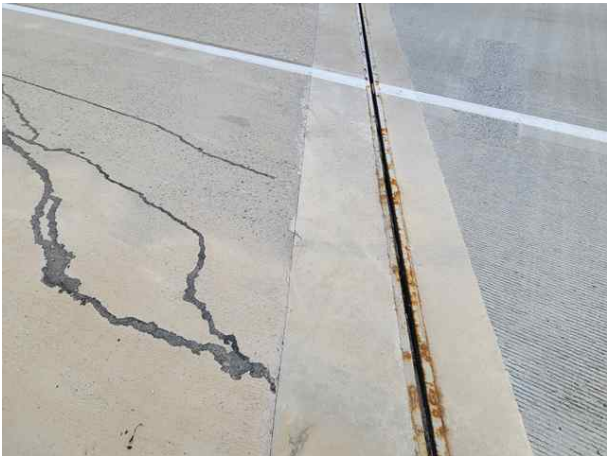
| 07<br>(25년 하반기) | — | 07<br>(26년 상반기) | 신축이음(A1) 후타재 파손 |

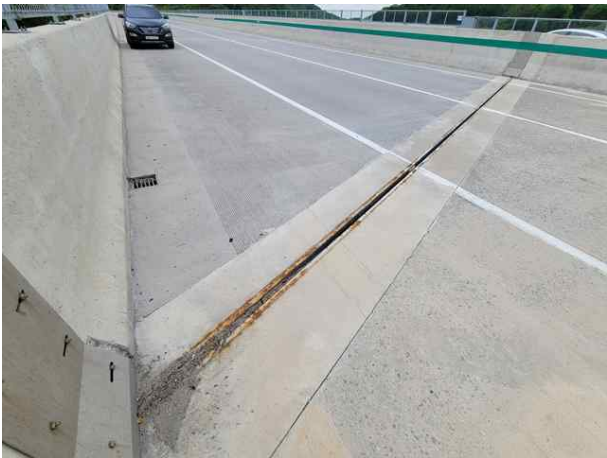
| 08<br>(25년 하반기) | 신축이음(A2) 본체 부식 | 08<br>(26년 상반기) | 신축이음(A2) 본체 부식 |

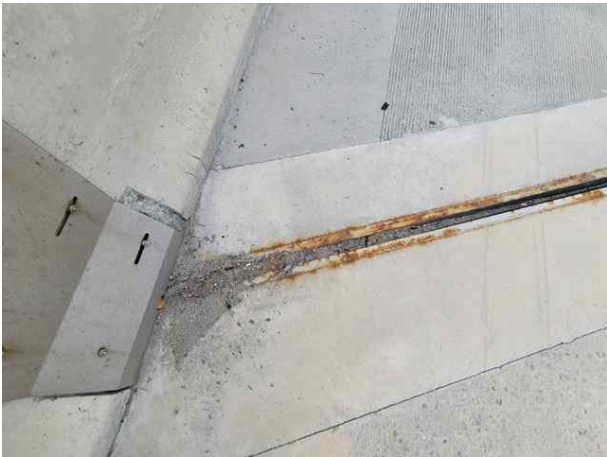
| 09<br>(25년 하반기) | 신축이음(A2) 이물질퇴적 | 09<br>(26년 상반기) | 신축이음(A2) 이물질퇴적 |

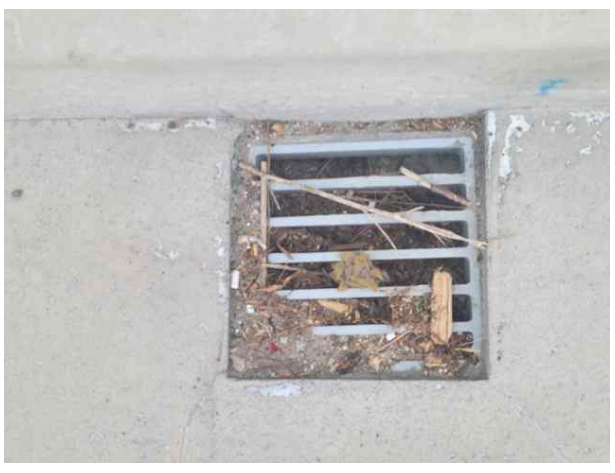
| 10<br>(25년 하반기) | — | 10<br>(26년 상반기) | 배수시설(S1) 배수구 막힘 |

| 점검부위 | | 점검결과 | 발생원인 | 조치<br>필요사항 | 사진<br>번호 |
|---|---|---|---|---|---|
| 배수시설 | | · 배수구 막힘 | · 비산물퇴적, 장기공용 | · 청소 | 10 |

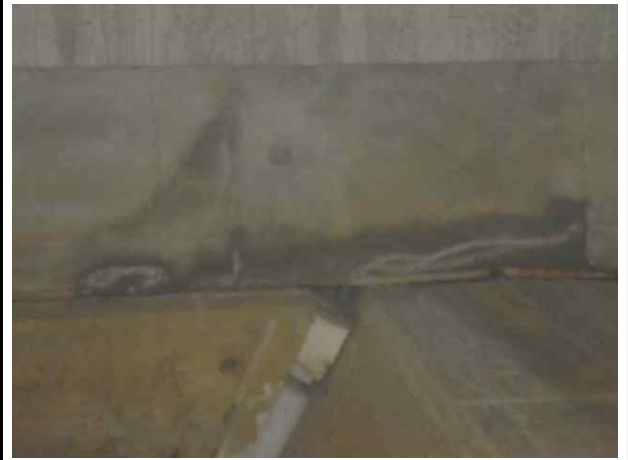
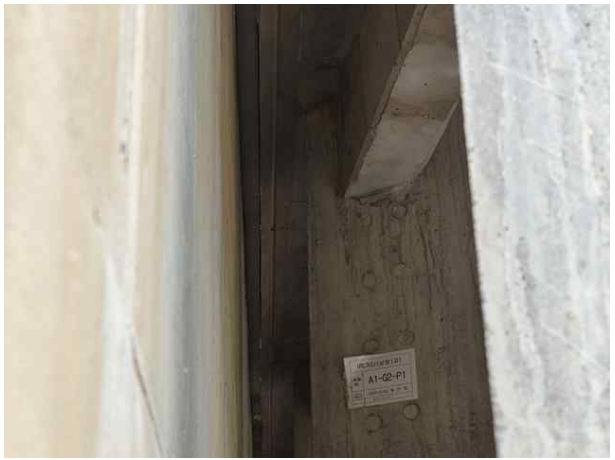
| 11<br>(25년 하반기) | 바닥판하면(S1) 백태 | 11<br>(26년 상반기) | 바닥판하면(S1) 백태 |

| 점검부위 | | 점검결과 | 발생원인 | 조치<br>필요사항 | 사진<br>번호 |
|---|---|---|---|---|---|
| 바닥판 | | · 백태<br>· 층분리 | · 우수유입<br>· 시공미흡, 거푸집 조기탈거 | · 표면처리<br>· 단면보수 | 11, 12 |

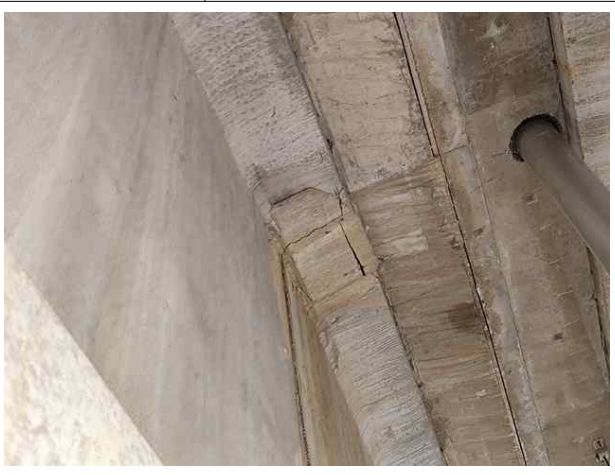
| 12<br>(25년 하반기) | 바닥판하면(S1) 층분리 | 12<br>(26년 상반기) | 바닥판하면(S1) 층분리 |

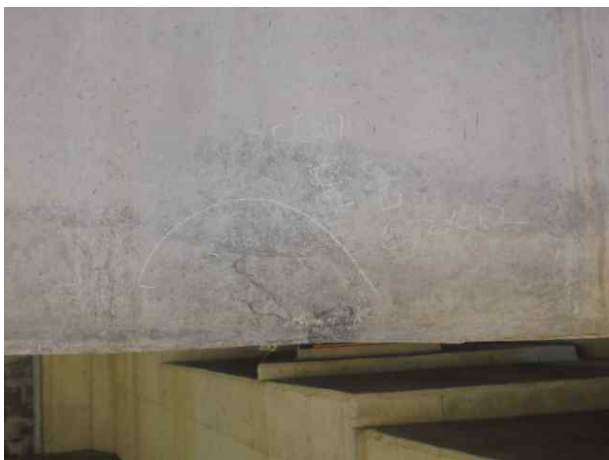
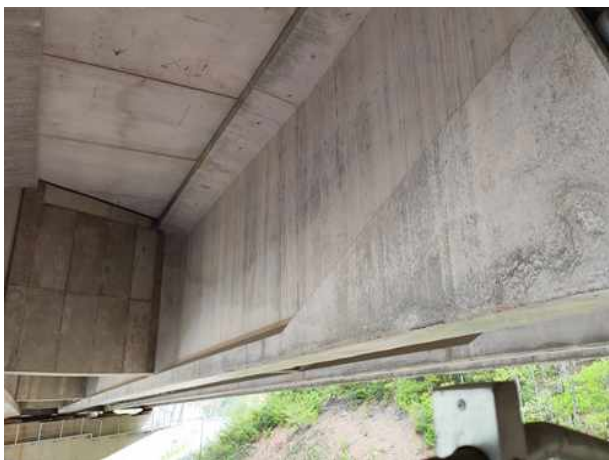
| 13<br>(25년 하반기) | 거더(S1) 충분리 | 13<br>(26년 상반기) | 거더(S1) 충분리 |

| 점검부위 | | 점검결과 | 발생원인 | 조치<br>필요사항 | 사진<br>번호 |
|---|---|---|---|---|---|
| 거더 | | · 층분리 | · 시공미흡, 거푸집 조기탈거 | · 단면보수 | 13 |

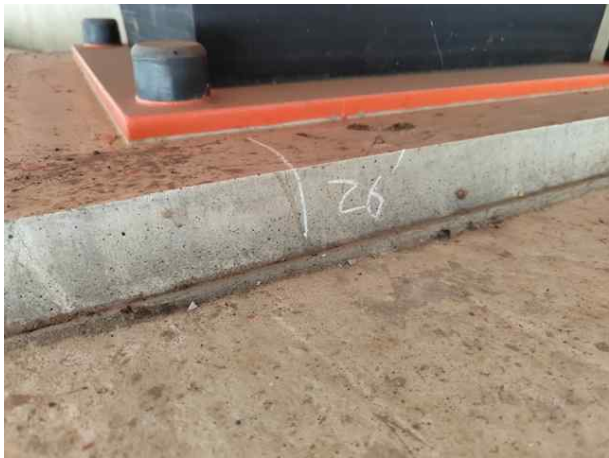
| 14<br>(25년 하반기) | — | 14<br>(26년 상반기) | 교량받침(A1-SH2) 무수축물탈<br>균열(0.3mm미만) |

| 점검부위 | | 점검결과 | 발생원인 | 조치<br>필요사항 | 사진<br>번호 |
|---|---|---|---|---|---|
| 받침 | | · 무수출몰탈, 받침콘크리트<br>균열(0.3mm미만) | · 건조수축 및 온도변화 | · 표면처리 | 14, 15<br>16 |

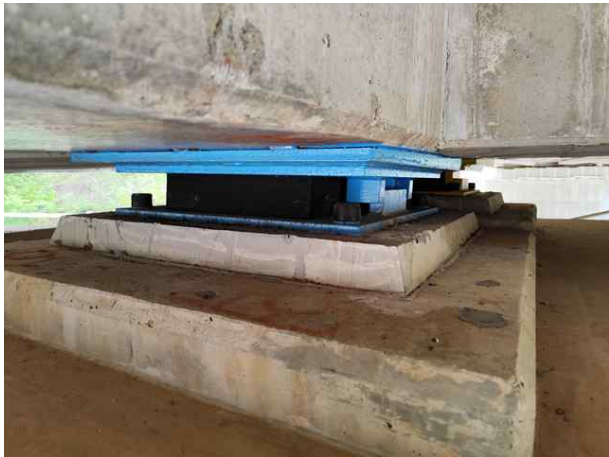
| 15<br>(25년 하반기) | — | 15<br>(26년 상반기) | 교량받침(P1-SH2) 무수축물탈<br>균열(0.3mm미만) |

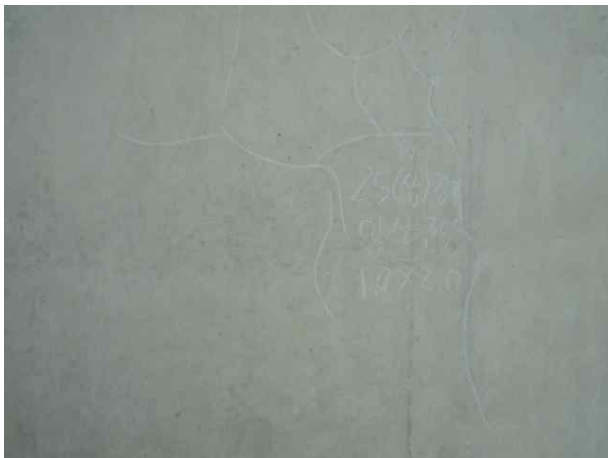
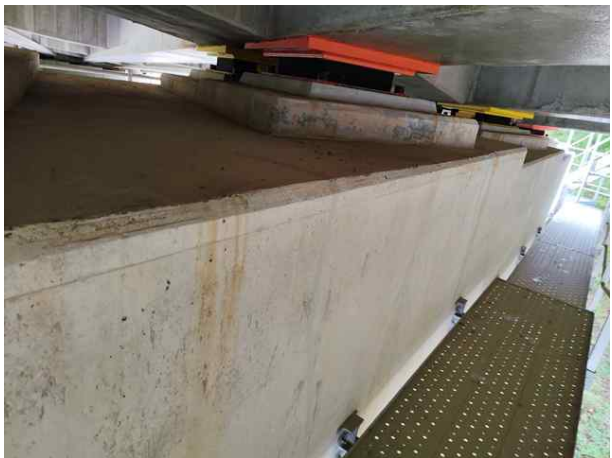
| 19<br>(25년 하반기) | 교각(P1) 망상균열 | 19<br>(26년 상반기) | 교각(P1) 망상균열 |

| 점검부위 | | 점검결과 | 발생원인 | 조치<br>필요사항 | 사진<br>번호 |
|---|---|---|---|---|---|
| 교각 | | · 균열(0.3mm미만), 망상균열 | · 건조수축 및 온도변화 | · 표면처리 | 18, 19 |
