## 1.38 온직천교(익산)

### 1.38.1 개요

본 시설물은 충청남도 청양군 남양면 온직리 877-1 에 위치한 총연장 150.0m, 교폭 12.4m, 상부구조 DR Girder로 구성되어 있고, 2024년 준공 후 약 2년간 공용중인 2중 시설물이다.

## 가. 정기안전점검표

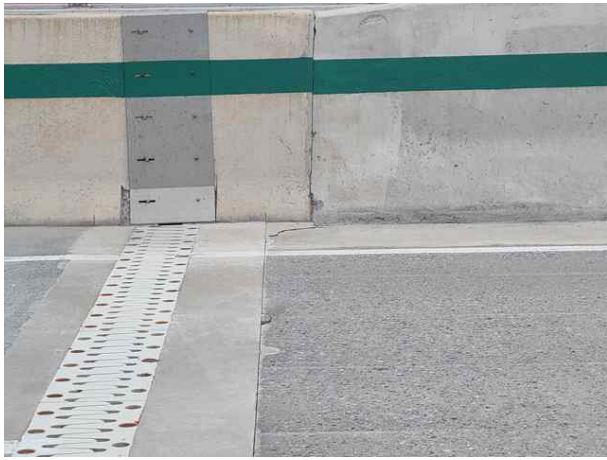
| 01<br>(25년 하반기) | — | 01<br>(26년 상반기) | 교면포장(S1) 접속부 파손 |

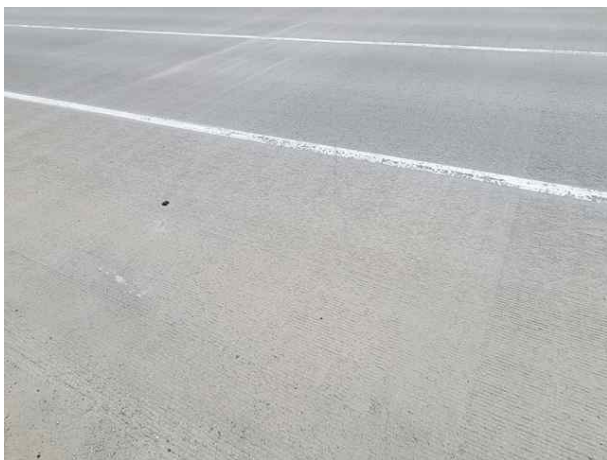
| 02<br>(25년 하반기) | — | 02<br>(26년 상반기) | 교면포장(S2) 포장 균열 |

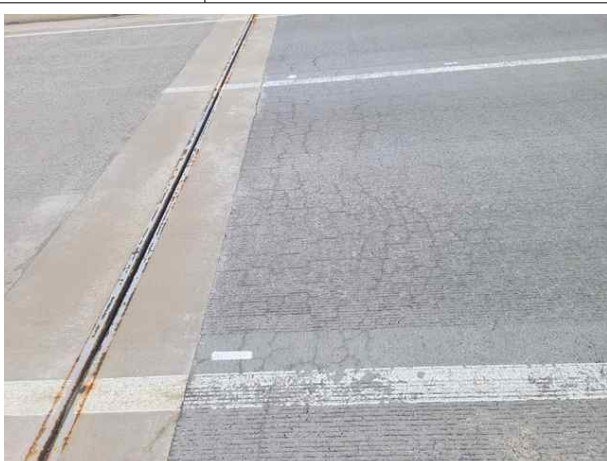
| 03<br>(25년 하반기) | — | 03<br>(26년 상반기) | 교면포장(S3) 포장 망상균열 |

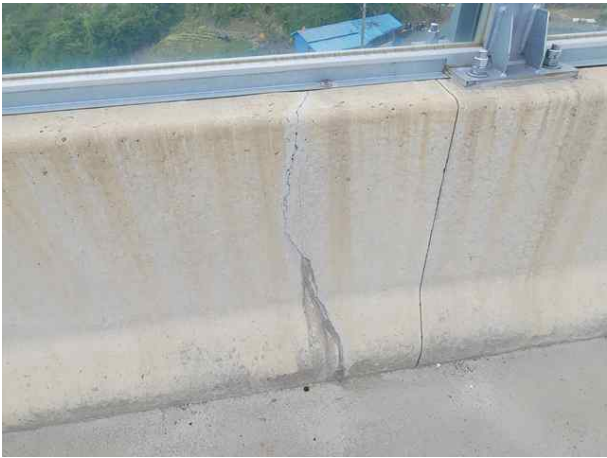
| 04<br>(25년 하반기) | 방호벽(S1) 균열(0.3mm이상) | 04<br>(26년 상반기) | 방호벽(S1) 균열(0.3mm이상) |

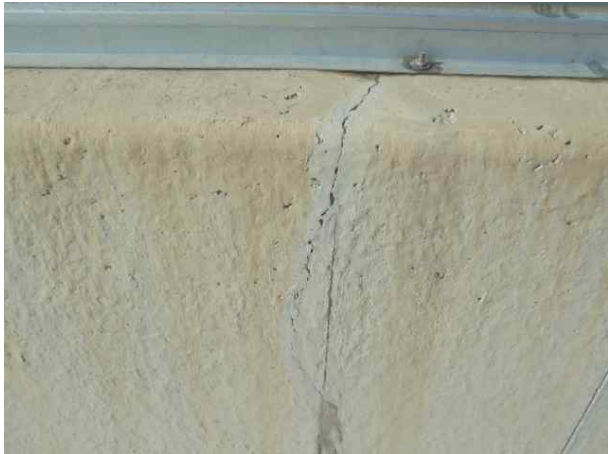
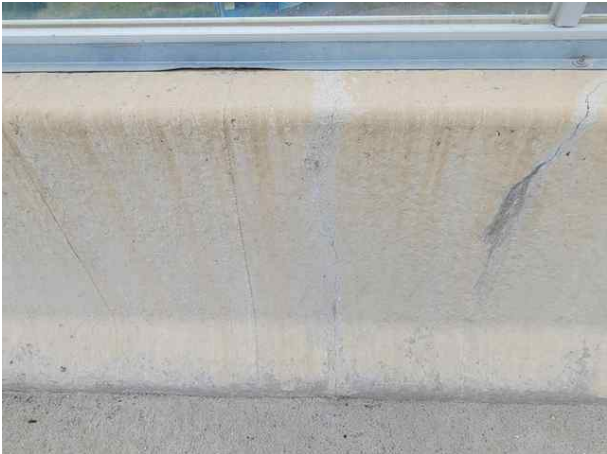
| 05<br>(25년 하반기) | 방호벽(S2) 균열(0.3mm미만) | 05<br>(26년 상반기) | 방호벽(S2) 균열(0.3mm미만) |

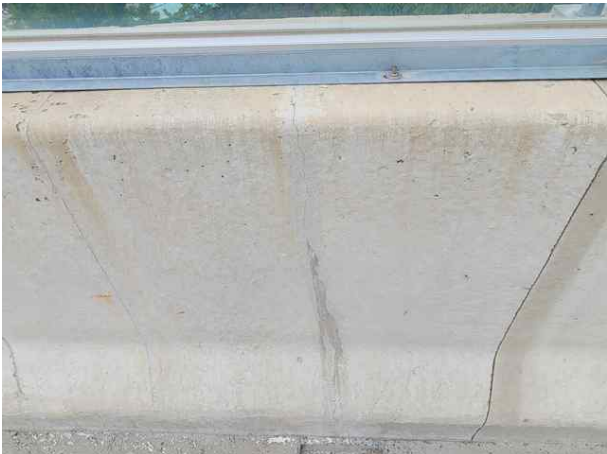
| 06<br>(25년 하반기) | — | 06<br>(26년 상반기) | 방호벽(S3) 균열부백태 |

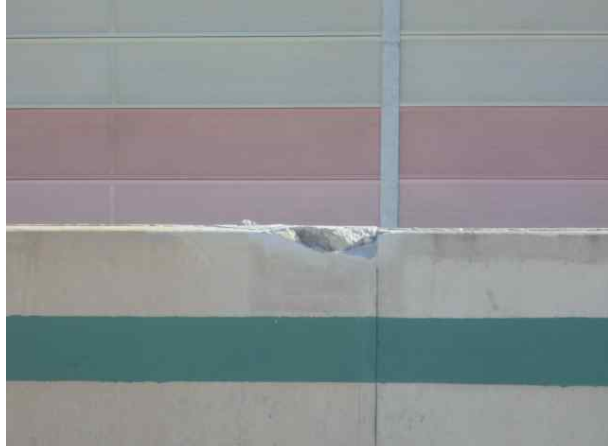
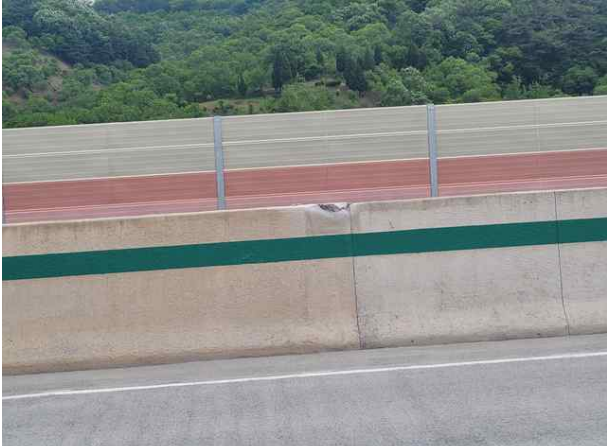
| 07<br>(25년 하반기) | 방호벽(S3) 중분대 파손 | 07<br>(26년 상반기) | 방호벽(S3) 중분대 파손 |

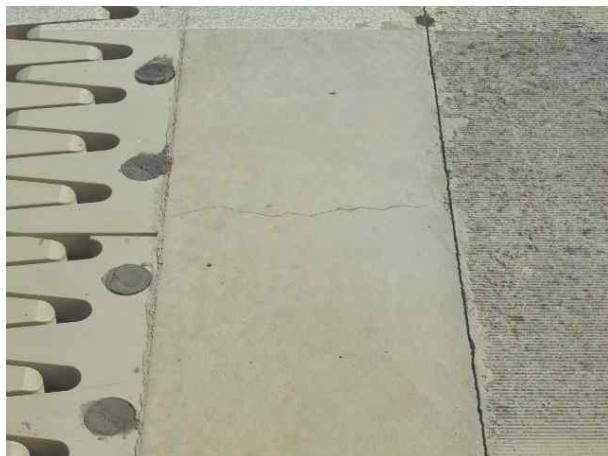
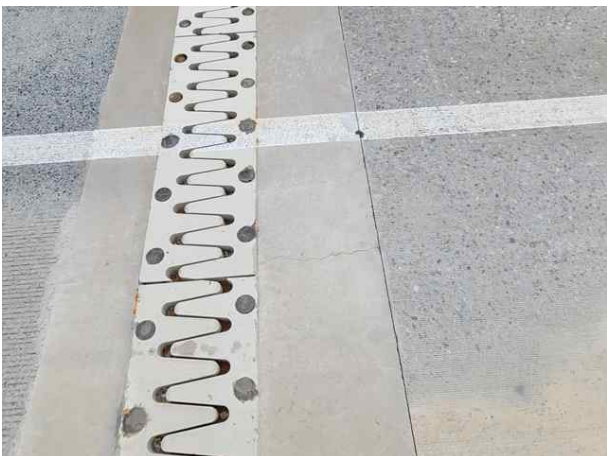
| 08<br>(25년 하반기) | 신축이음(A1) 후타재<br>균열(0.3mm미만) | 08<br>(26년 상반기) | 신축이음(A1) 후타재<br>균열(0.3mm미만) |

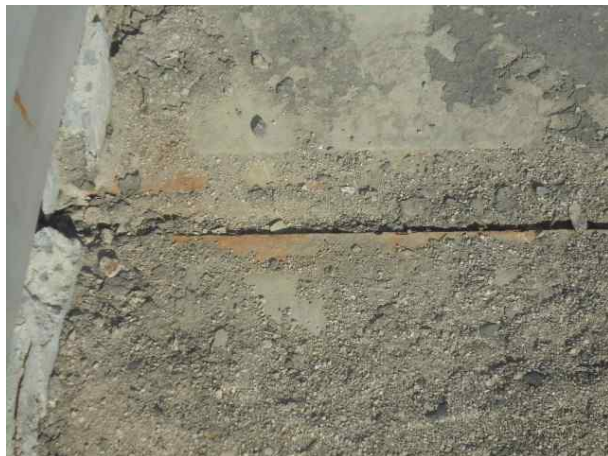
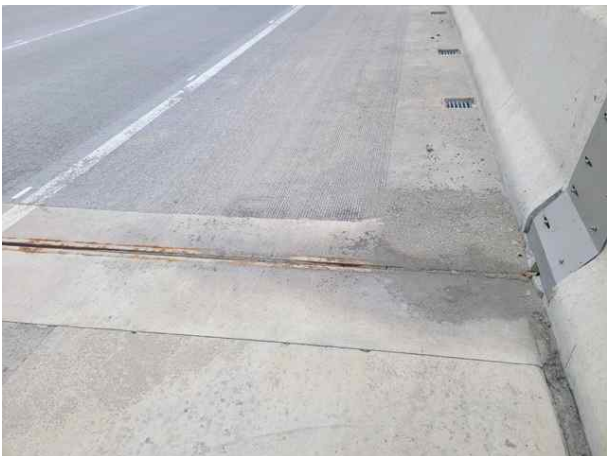
| 09<br>(25년 하반기) | 신축이음(A2) 이물질퇴적 | 09<br>(26년 상반기) | 신축이음(A2) 이물질퇴적 |

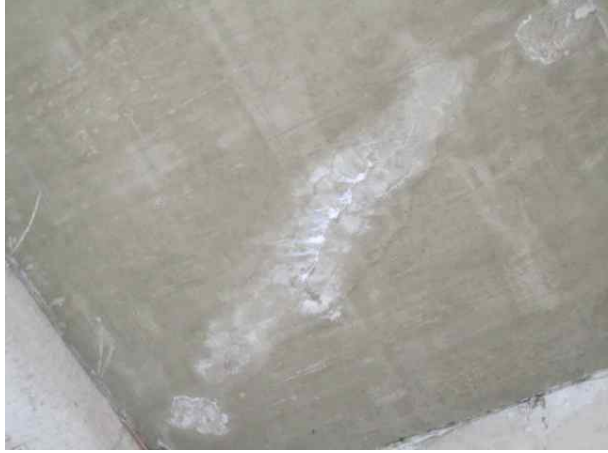
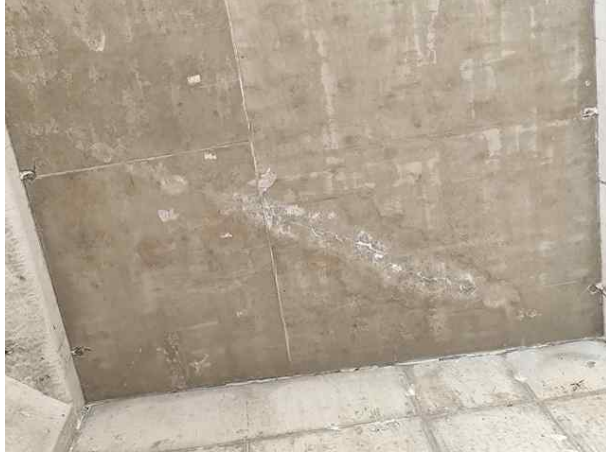
| 13<br>(25년 하반기) | 바닥판하면(S2) 균열부백태 | 13<br>(26년 상반기) | 바닥판하면(S2) 균열부백태 |

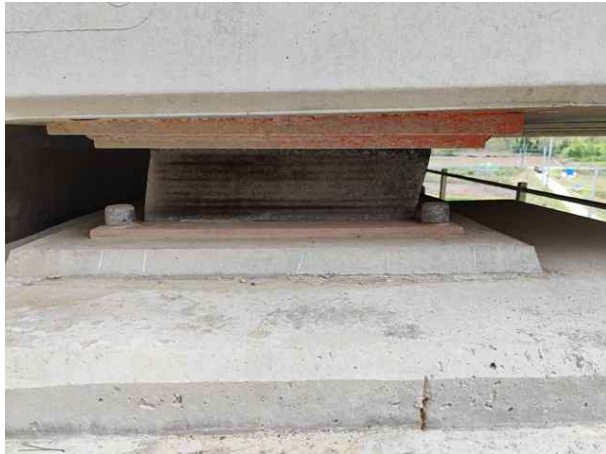
| 14<br>(25년 하반기) | — | 14<br>(26년 상반기) | 교량받침(A2-SH1) 무수축물탈<br>균열(0.3mm미만) |

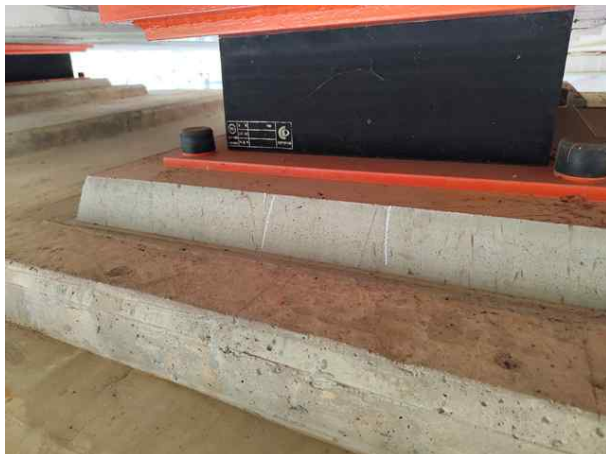
| 15<br>(25년 하반기) | — | 15<br>(26년 상반기) | 교량받침(P1-SH3) 무수축물탈<br>균열(0.3mm미만) |

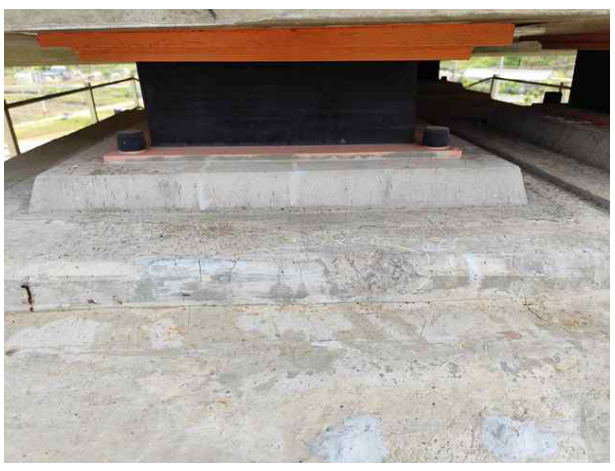
| 16<br>(25년 하반기) | — | 16<br>(26년 상반기) | 교량받침 (P1-SH5) 받침콘크리트 파손 |

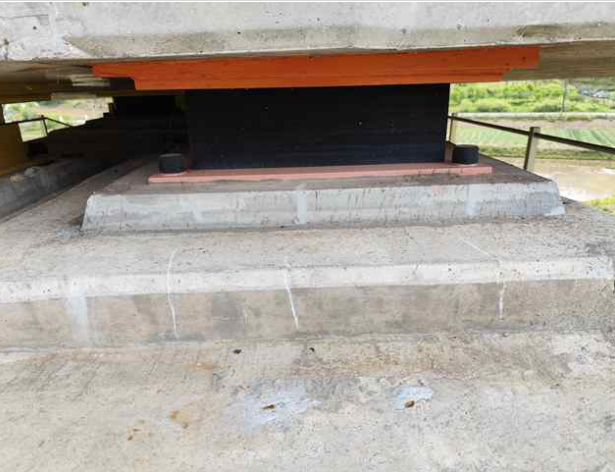
| 17<br>(25년 하반기) | — | 17<br>(26년 상반기) | 교량받침 (P2-SH1) 받침콘크리트 균열 (0.3mm미만) |

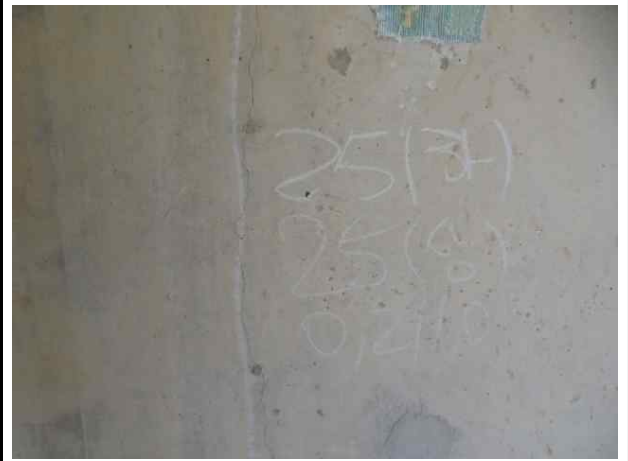
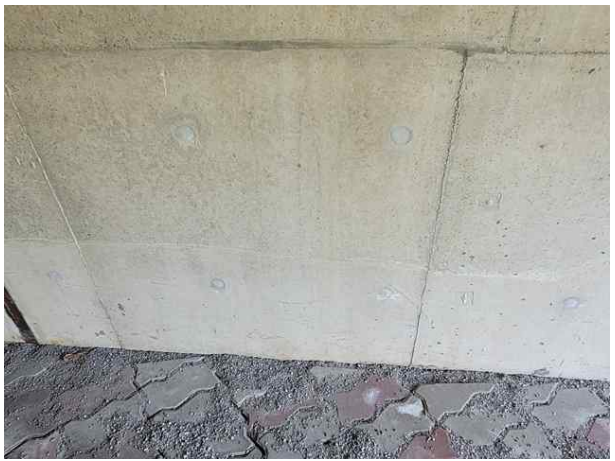
| 18<br>(25년 하반기) | 교대(A1) 균열 (0.3mm미만) | 18<br>(26년 상반기) | 교대(A1) 균열 (0.3mm미만) |

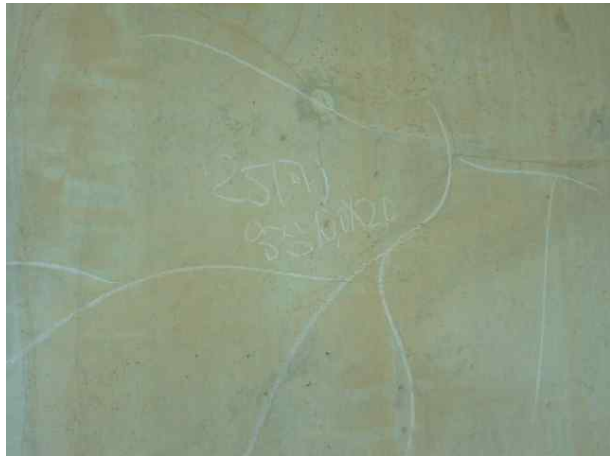
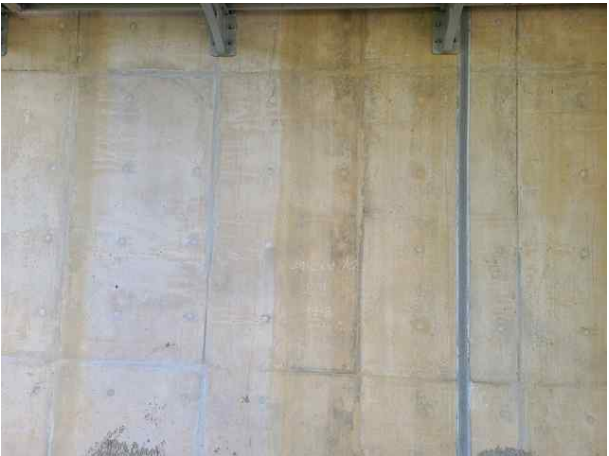
| <p>19<br/>(25년 하반기)</p> | <p>교대(A2) 망상균열</p> | <p>19<br/>(26년 상반기)</p> | <p>교대(A2) 망상균열</p> |
