## 1.39 온직천교(평택)

### 1.39.1 개요

본 시설물은 충청남도 청양군 남양면 온직리 877-1 에 위치한 총연장 140.0m, 교폭 12.4m, 상부구조 DR Girder로 구성되어 있고, 2024년 준공 후 약 2년간 공용중인 2중 시설물이다.

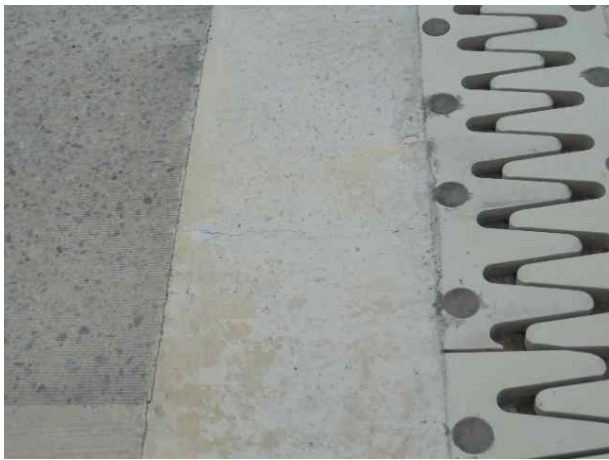
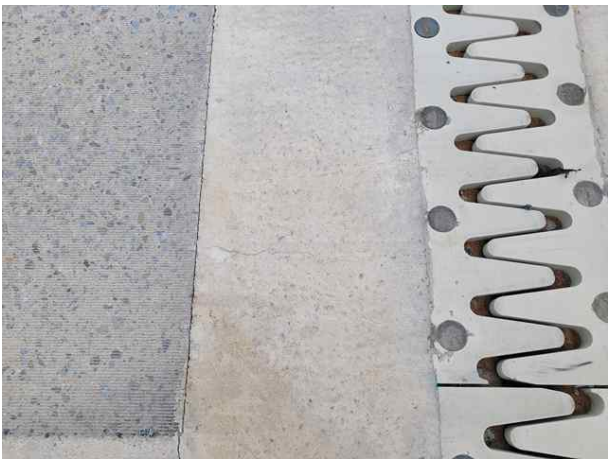
| 04<br>(25년 하반기) | 신축이음(A1) 후타재<br>균열(0.3mm미만) | 04<br>(26년 상반기) | 신축이음(A1) 후타재<br>균열(0.3mm미만) |

| 점검부위 | | 점검결과 | 발생원인 | 조치<br>필요사항 | 사진<br>번호 |
|---|---|---|---|---|---|
| 신축이음 | | · 후타재 균열(0.3mm미만)<br>· 본체 부식<br>· 이물질퇴적 | · 건조수축, 차량운하중<br>· 장기공용, 우수유입<br>· 차량운하중, 장기공용 | · 표면처리<br>· 재도장<br>· 청소 | 04, 05<br>06, 07<br>08 |

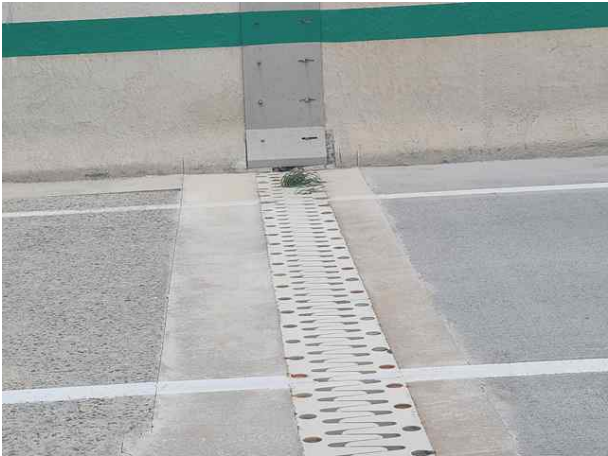
| 05<br>(25년 하반기) | — | 05<br>(26년 상반기) | 신축이음(A1) 이물질퇴적 |

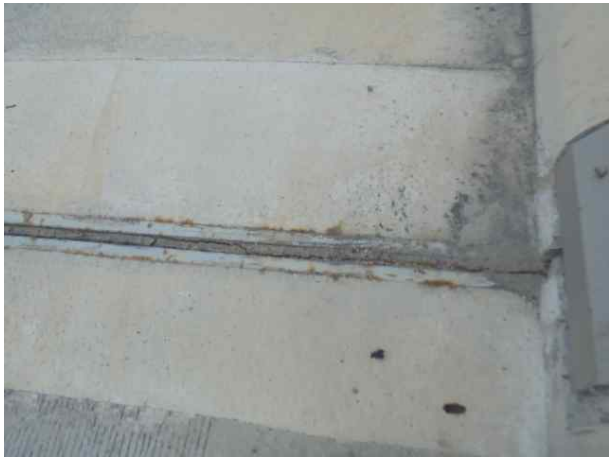
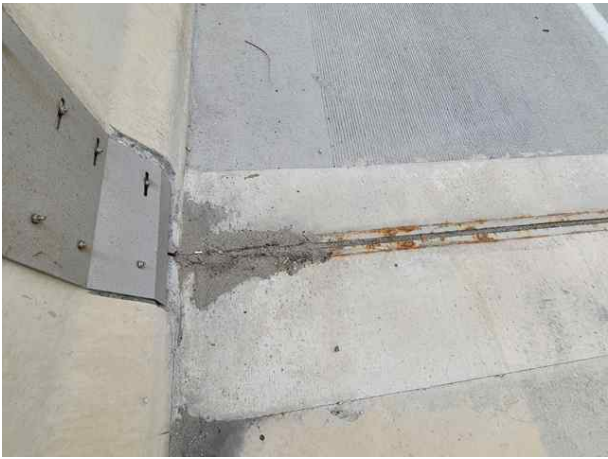
| 06<br>(25년 하반기) | 신축이음(A2) 이물질퇴적 | 06<br>(26년 상반기) | 신축이음(A2) 이물질퇴적 |

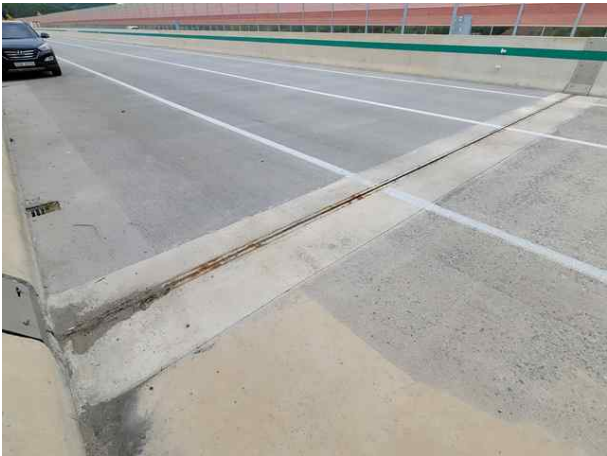
| 07<br>(25년 하반기) | — | 07<br>(26년 상반기) | 신축이음(A2) 본체 부식 |

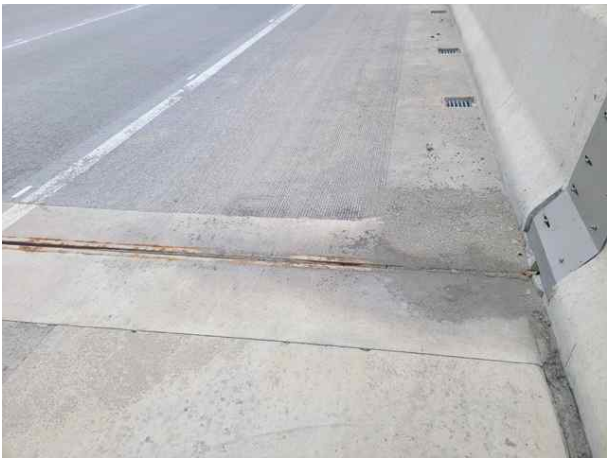
| 08<br>(25년 하반기) | — | 08<br>(26년 상반기) | 신축이음(A2) 이물질퇴적 |

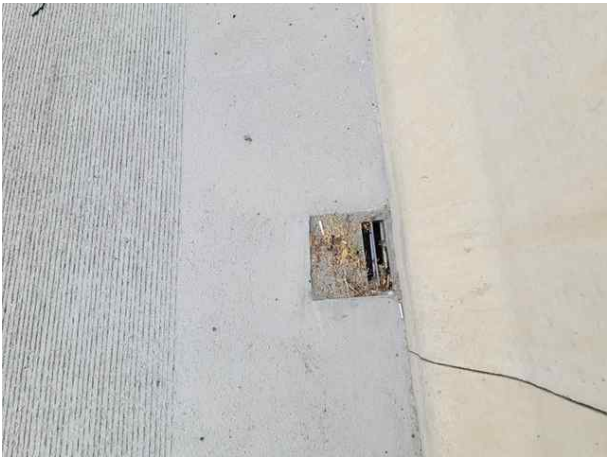
| 09<br>(25년 하반기) | — | 09<br>(26년 상반기) | 배수시설(S3) 배수구 막힘 |

| 점검부위 | | 점검결과 | 발생원인 | 조치<br>필요사항 | 사진<br>번호 |
|---|---|---|---|---|---|
| 배수시설 | | · 배수구 막힘 | · 비산물퇴적, 장기공용 | · 청소 | 09 |

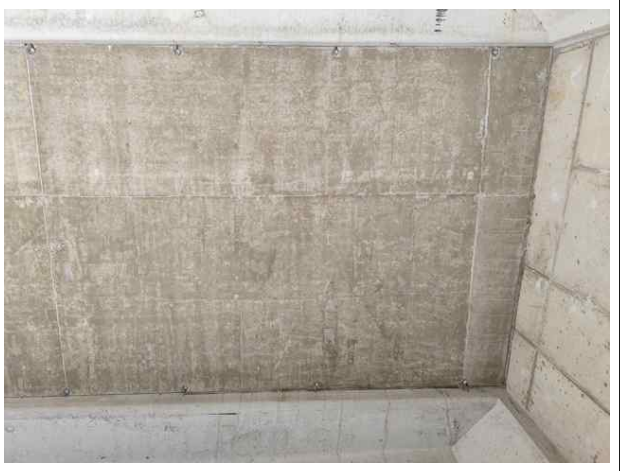
| | | 10<br>(25년 하반기) | 10<br>(26년 상반기) 바닥판하면(S1) 균열(0.3mm미만) |

| 점검부위 | | 점검결과 | 발생원인 | 조치<br>필요사항 | 사진<br>번호 |
|---|---|---|---|---|---|
| 바닥판 | | · 균열(0.3mm미만)<br>· 화재흔적, 벌집 | · 건조수축 및 온도변화<br>· 건조수축, 우수유입<br>· 하부 화재, 장기공용 | · 표면처리<br>· 표면처리<br>· 표면처리 | 10, 11 |

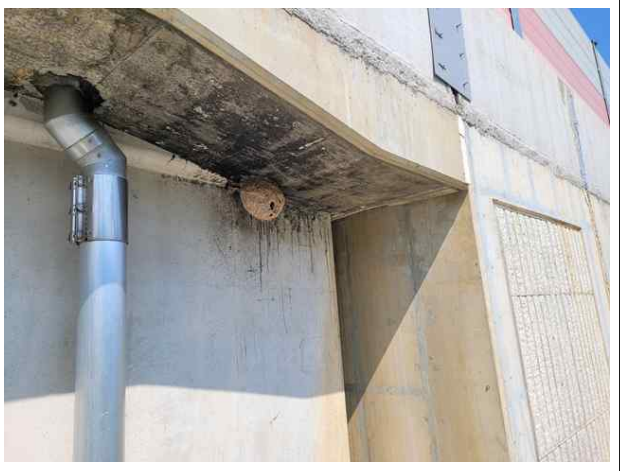
| | | 11<br>(25년 하반기) | 11<br>(26년 상반기) 바닥판하면(S3) 화재흔적, 벌집 |

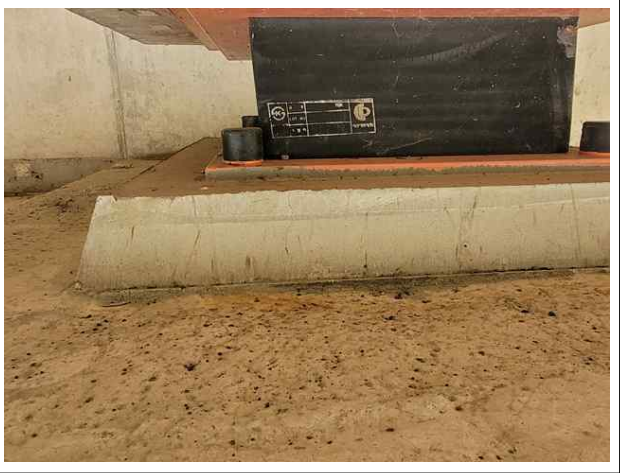
| | | 12<br>(25년 하반기) | 12<br>(26년 상반기) 교량받침(A1-SH1) 무수축물탈 균열(0.3mm미만) |

| 점검부위 | | 점검결과 | 발생원인 | 조치<br>필요사항 | 사진<br>번호 |
|---|---|---|---|---|---|
| 받침 | | · 무수출몰탈, 받침콘크리트<br>균열(0.3mm미만)<br>· 받침콘크리트 백태<br>· 스토퍼 협착 | · 건조수축 및 온도화<br>· 건조수축, 우수유입<br>· 시공미흡 | · 표면처리<br>· 단면보수<br>· 단면보수 | 12, 13<br>14, 15<br>16, 17 |

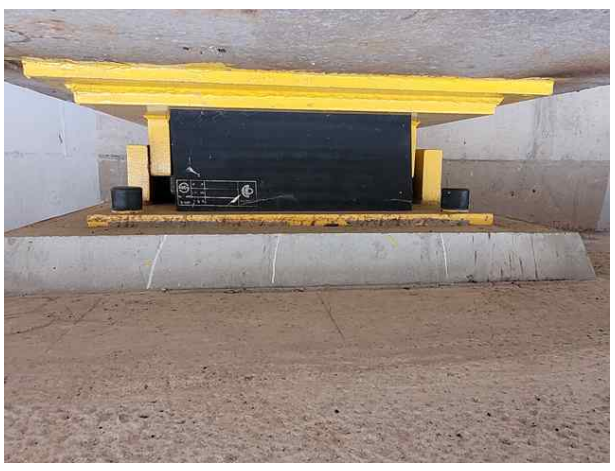
| | | 13<br>(25년 하반기) | 13<br>(26년 상반기) 교량받침(A1-SH3) 무수축물탈<br>균열(0.3mm미만) |

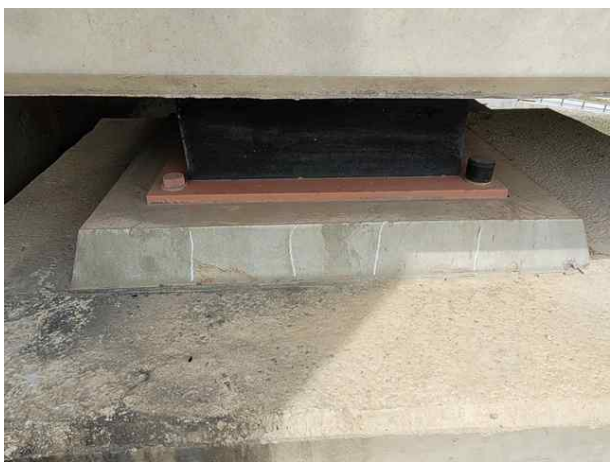
| | | 14<br>(25년 하반기) | 14<br>(26년 상반기) 교량받침(A1-SH4) 무수축물탈<br>균열(0.3mm미만) |

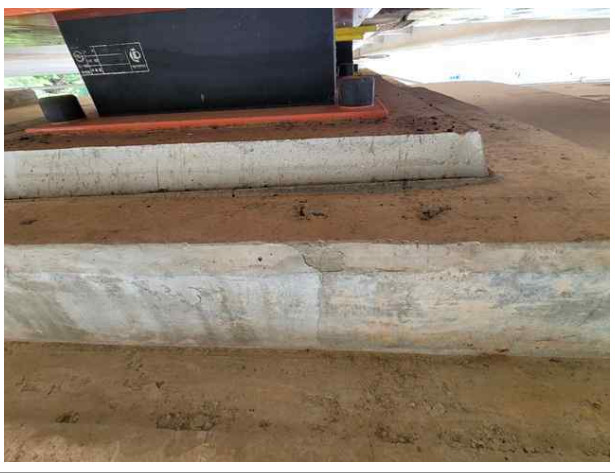
| | | 15<br>(25년 하반기) | 15<br>(26년 상반기) 교량받침(P2-SH02) 받침콘크리트<br>균열(0.3mm미만) |

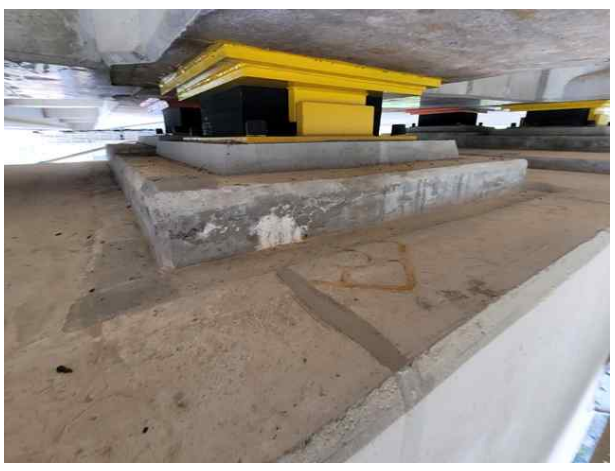
| 16<br>(25년 하반기) | — | 16<br>(26년 상반기) | 교량받침 (P2-SH02) 받침콘크리트<br>백태 |

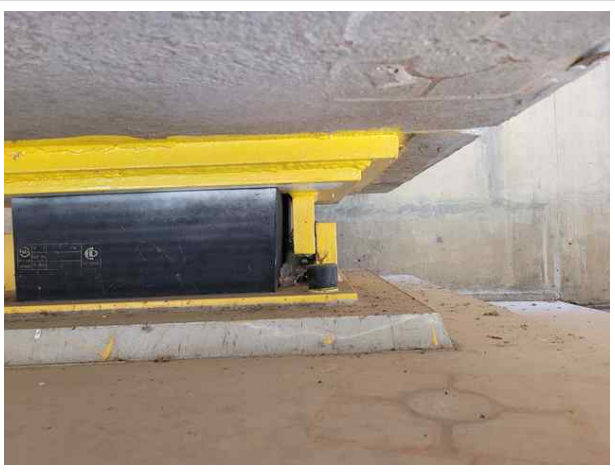
| 17<br>(25년 하반기) | — | 17<br>(26년 상반기) | 교량받침 (A2-SH3) 스토퍼 협착 |

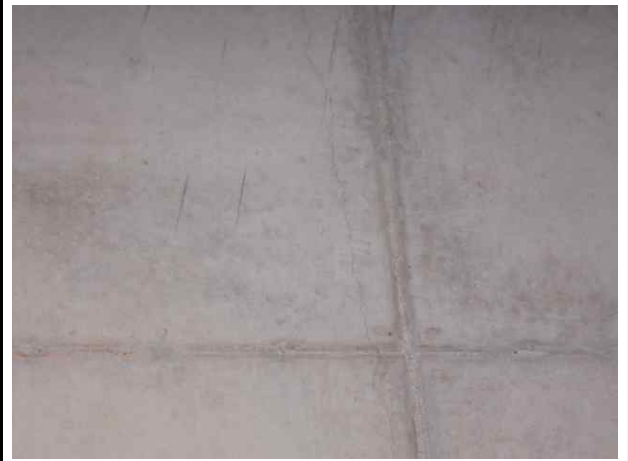
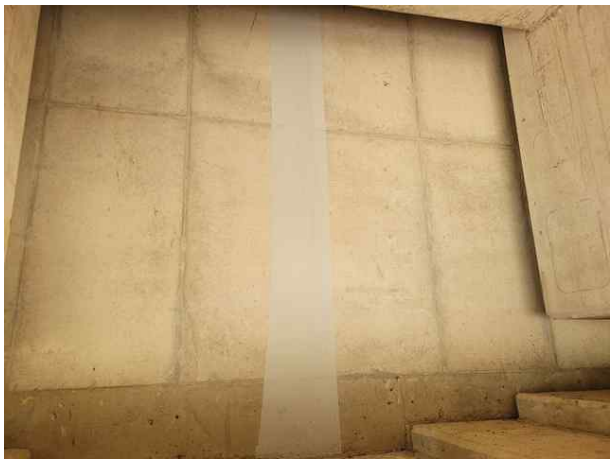
| 18<br>(25년 하반기) | 교대(A1) 균열(0.3mm미만) | 18<br>(26년 상반기) | 교대(A1) 균열(0.3mm미만) -보수 |

| 점검부위 | | 점검결과 | 발생원인 | 조치<br>필요사항 | 사진<br>번호 |
|---|---|---|---|---|---|
| 교대 | | · 망상균열 | · 건조수축 및 온도변화 | · 표면처리 | 18, 19<br>20 |

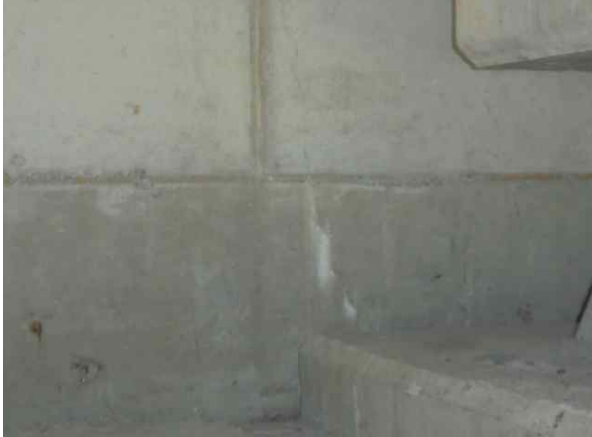
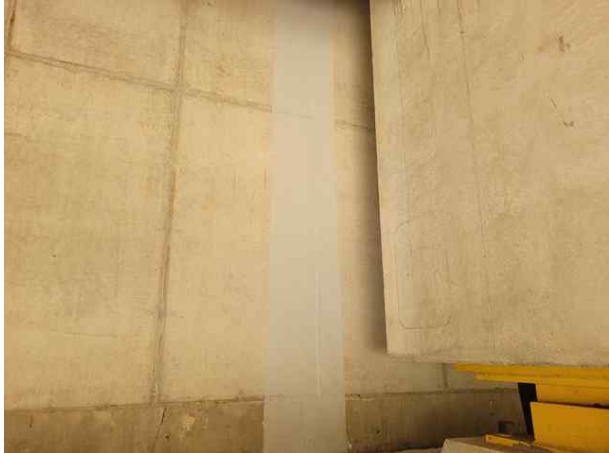
| 19<br>(25년 하반기) | 교대(A1) 균열부백태 | 19<br>(26년 상반기) | 교대(A1) 균열부백태 -보수 |

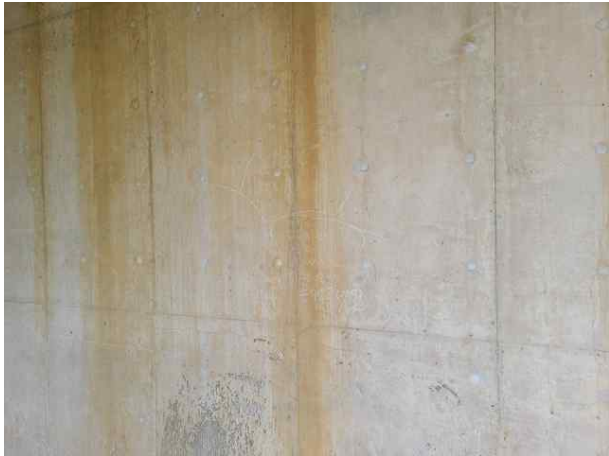
| | | 20<br>(25년 하반기) | 교대(A2) 망상균열 |
| 20<br>(25년 하반기) | — | 20<br>(26년 상반기) | 교대(A2) 망상균열 |
