## 1.40 용천교

### 1.40.1 개요

본 시설물은 충청남도 청양군 비봉면 용천리 산 70-8 에 위치한 총연장 105.0m, 교폭 24.5m, 상부구조 PSC 빔 형식으로 구성되어 있고, 2024년 준공후 약 2년간 공용중인 2종 시설물이다.

## 가. 정기안전점검표

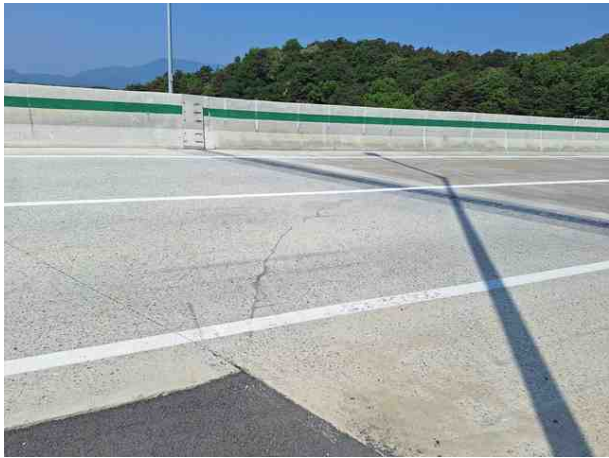
| 점검부위 | | 점검결과 | 발생원인 | 조치<br>필요사항 | 사진<br>번호 |
|---|---|---|---|---|---|
| 교면포장 | | · 접속부 균열부백태 | · 건조수축, 우수유입 | · 표면처리 | 01 |

| 01<br>(25년 하반기) | — | 01<br>(26년 상반기) | 교면포장 평택방향(S1) 접속부<br>포장균열 (0.3mm미만) |

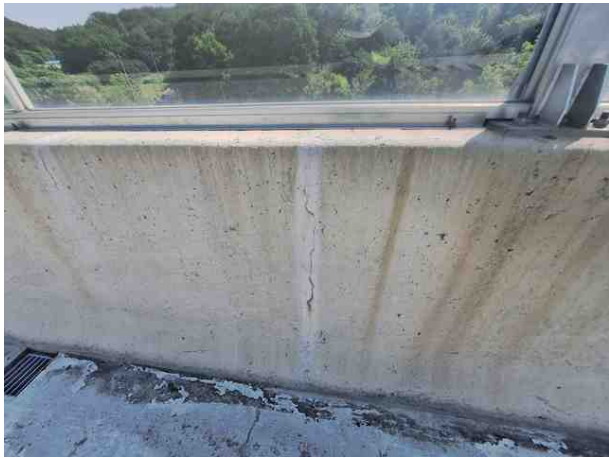
| 점검부위 | | 점검결과 | 발생원인 | 조치<br>필요사항 | 사진<br>번호 |
|---|---|---|---|---|---|
| 난간(방호울타리)<br>및 연석 | | · 균열(0.3mm미만) | · 건조수축 및 온도변화 | · 표면처리 | 02, 03 |

| 02<br>(25년 하반기) | — | 02<br>(26년 상반기) | 방호벽 평택방향(S3)<br>균열 (0.3mm미만) |

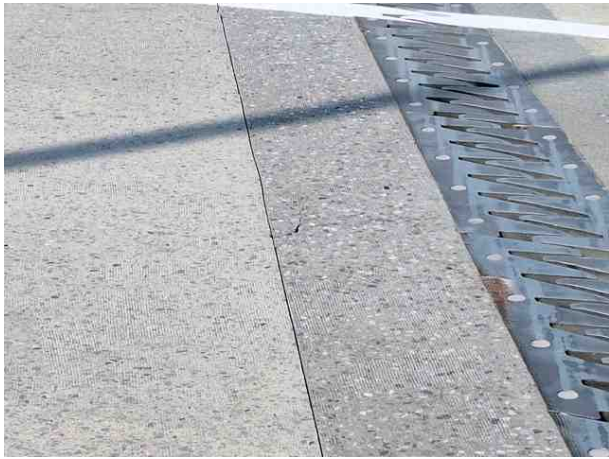
| 03<br>(25년 하반기) | — | 03<br>(26년 상반기) | 신축이음 평택방향(A1) 후타재<br>충분리 |

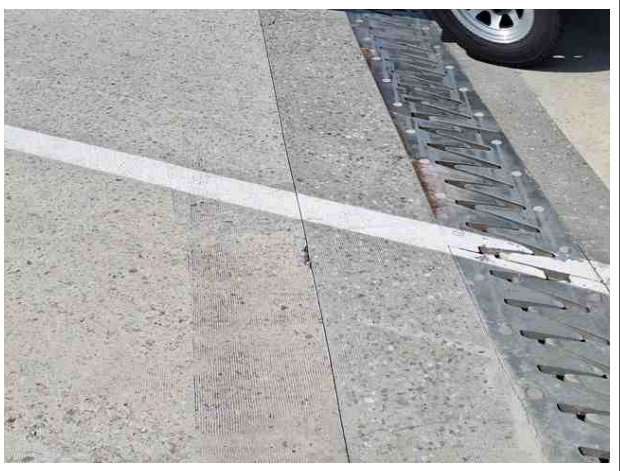
| 04<br>(25년 하반기) | — | 04<br>(26년 상반기) | 신축이음 평택방향(A1) 후타재 파손 |

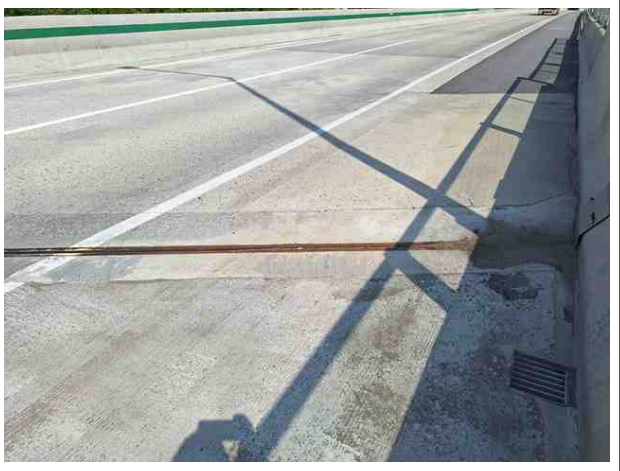
| 05<br>(25년 하반기) | — | 05<br>(26년 상반기) | 신축이음 평택방향(A2) 본체 부식 |

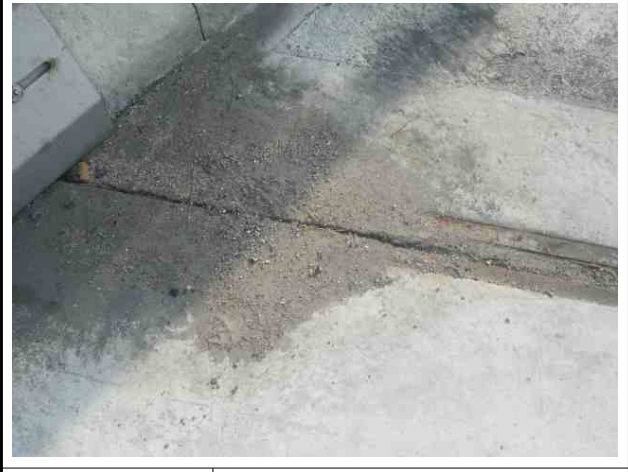
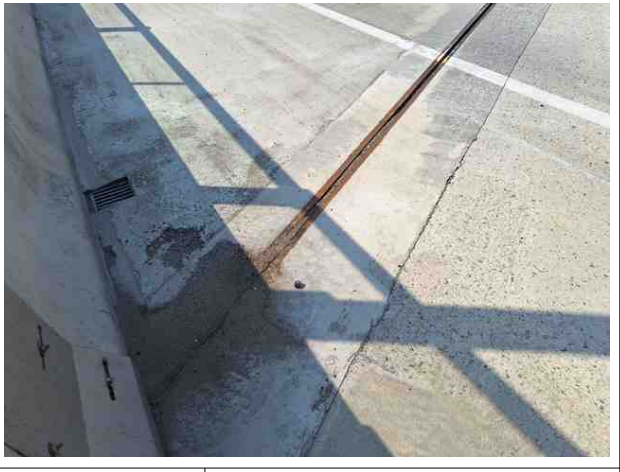
| 06<br>(25년 하반기) | 신축이음 평택방향(A2) 이물질퇴적 | 06<br>(26년 상반기) | 신축이음 평택방향(A2) 이물질퇴적 |

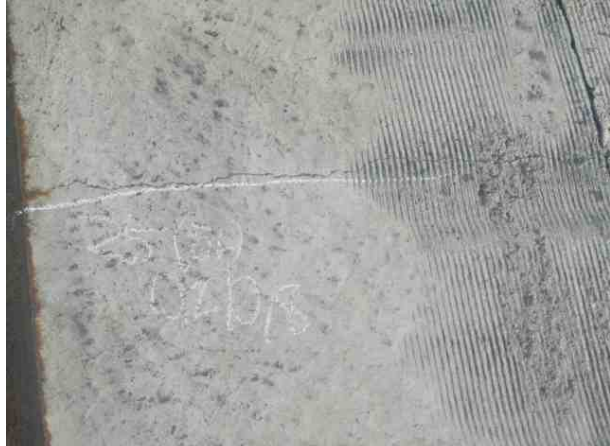
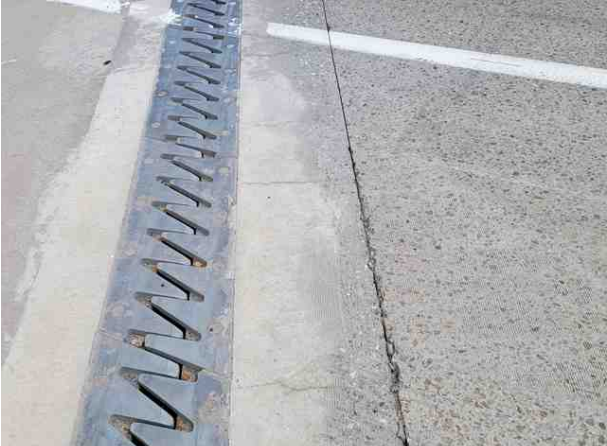
| 07<br>(25년 하반기) | — | 07<br>(26년 상반기) | 신축이음 익산방향(A1) 후타재 균열(0.3mm미만) |

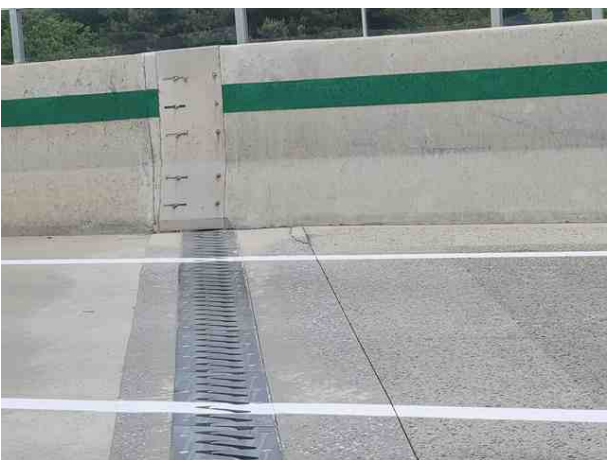
| 08<br>(25년 하반기) | 신축이음 익산방향(A1) 후타재 파손 | 08<br>(26년 상반기) | 신축이음 익산방향(A1) 후타재 파손 |

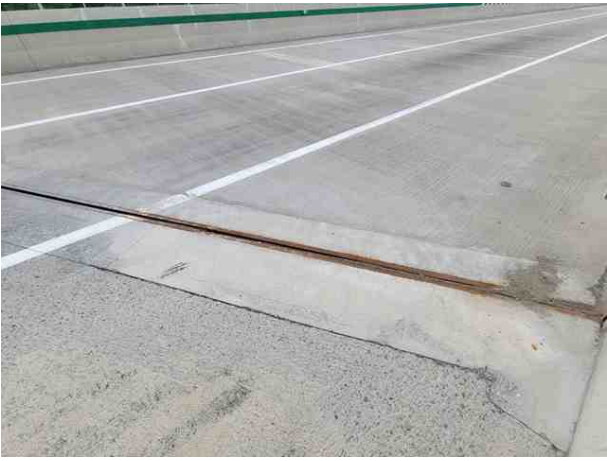
| 09<br>(25년 하반기) | — | 09<br>(26년 상반기) | 신축이음 익산방향(A2) 본체 부식 |

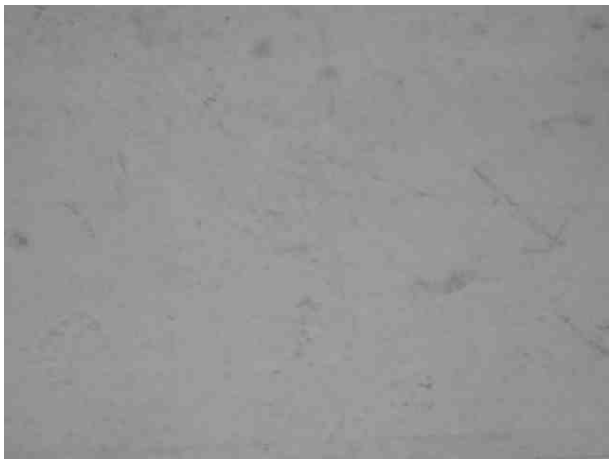
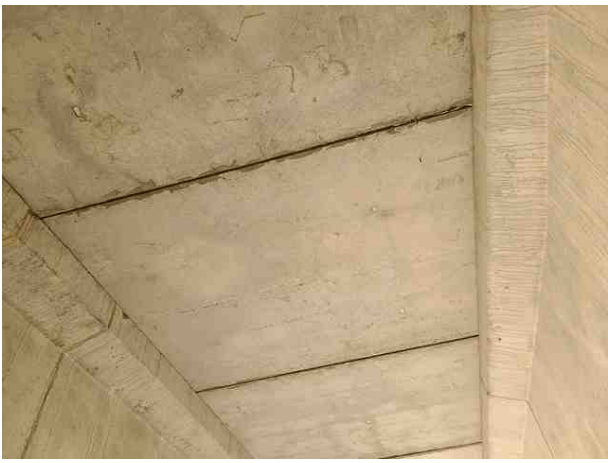
| 점검부위 | | 점검결과 | 발생원인 | 조치<br>필요사항 | 사진<br>번호 |
|---|---|---|---|---|---|
| 바닥판 | | · 균열(0.3mm미만) | · 건조수축 및 온도변화 | · 표면처리 | 10 |

| 10<br>(25년 하반기) | 바닥판하면(S1) 균열(0.3mm미만) | 10<br>(26년 상반기) | 바닥판하면(S1) 균열(0.3mm미만) |

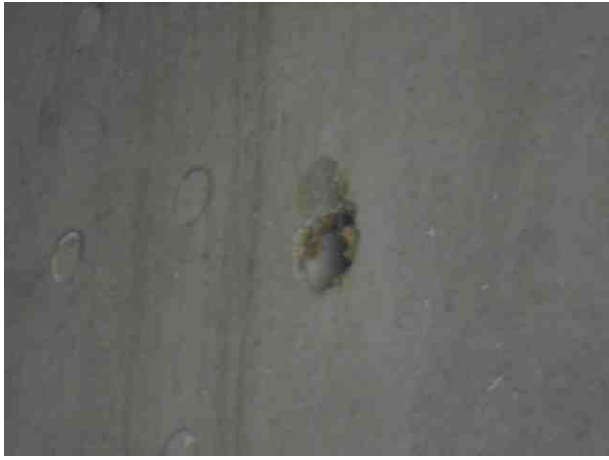
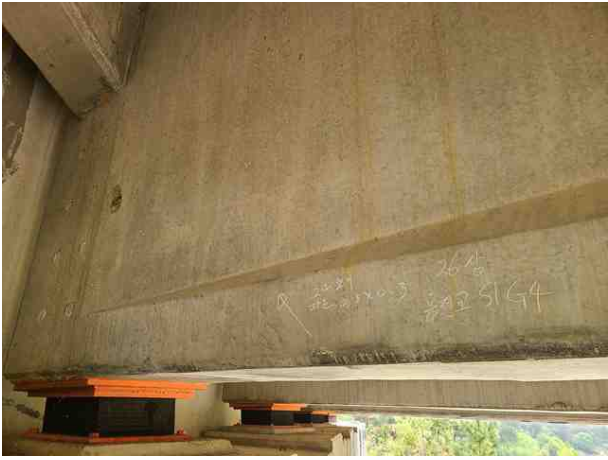
| 점검부위 | | 점검결과 | 발생원인 | 조치<br>필요사항 | 사진<br>번호 |
|---|---|---|---|---|---|
| 거더 | | · 파손 | · 외부충격, 시공미흡 | · 단면보수 | 11 |

| 11<br>(25년 하반기) | 거더(S1-G4) 파손 | 11<br>(26년 상반기) | 거더(S1-G4) 파손 |

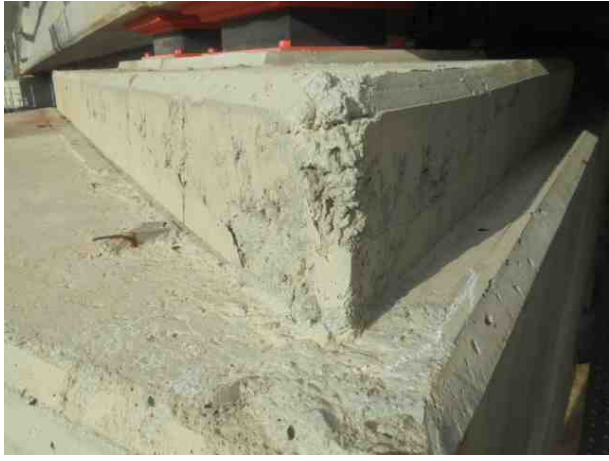
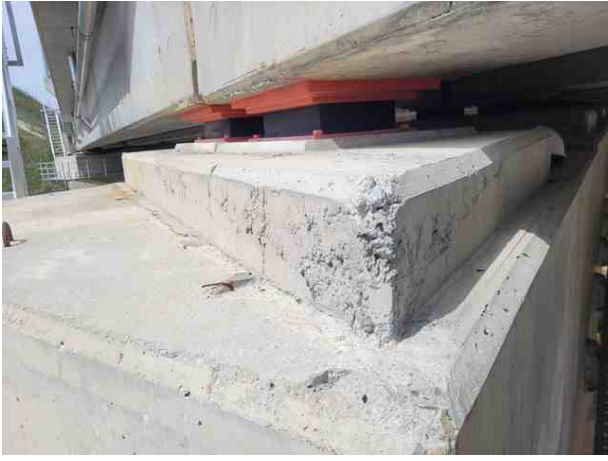
| 12<br>(25년 하반기) | 교량받침(P1-SH01) 받침콘크리트<br>재료분리 | 12<br>(26년 상반기) | 교량받침(P1-SH01) 받침콘크리트<br>재료분리 |

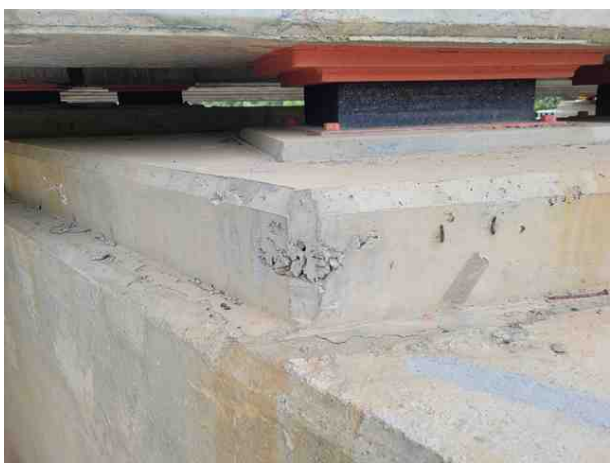
| 13<br>(25년 하반기) | — | 13<br>(26년 상반기) | 교량받침(P1-SH08) 받침콘크리트<br>재료분리 |

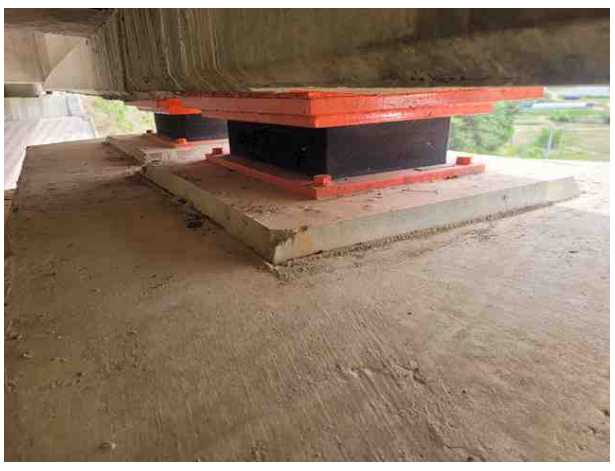
| 14<br>(25년 하반기) | — | 14<br>(26년 상반기) | 교량받침(P1-SH09) 무수축물탈<br>박락 |

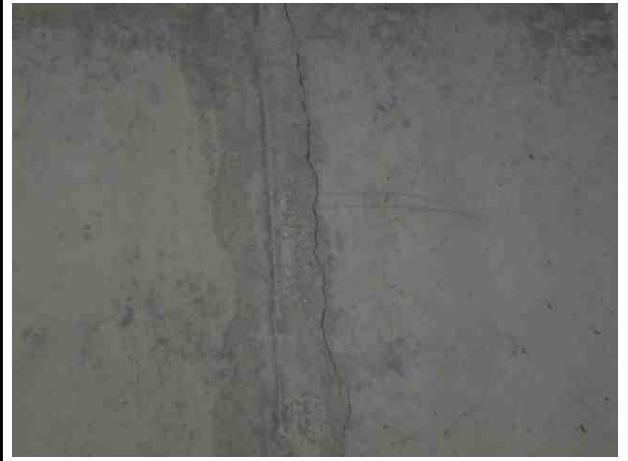
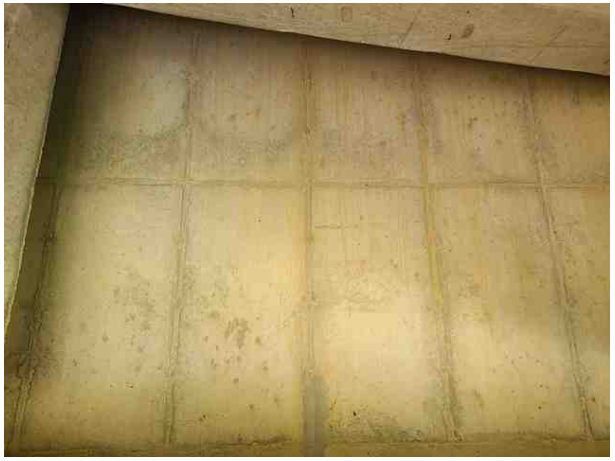
| 15<br>(25년 하반기) | 교대(A2) 균열(0.3mm미만) | 15<br>(26년 상반기) | 교대(A2) 균열(0.3mm미만) |

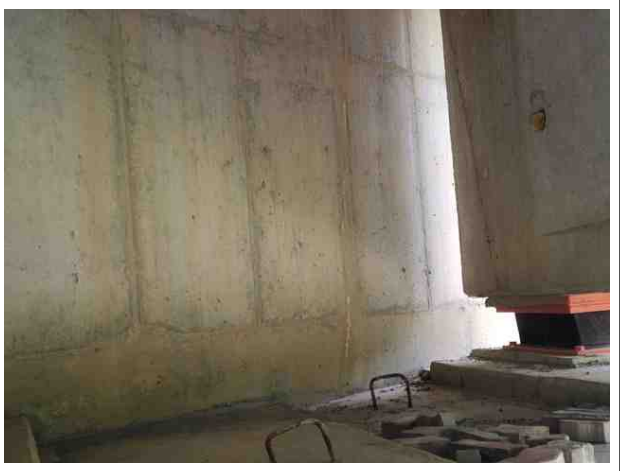
| 16<br>(25년 하반기) | 교대(A2) 균열부백태 | 16<br>(26년 상반기) | 교대(A2) 균열부백태 |

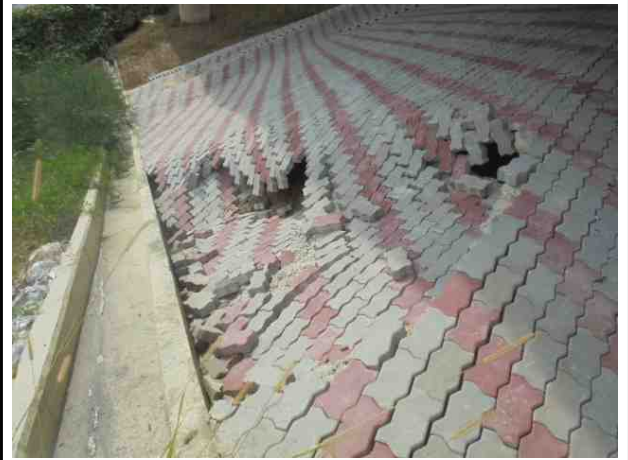
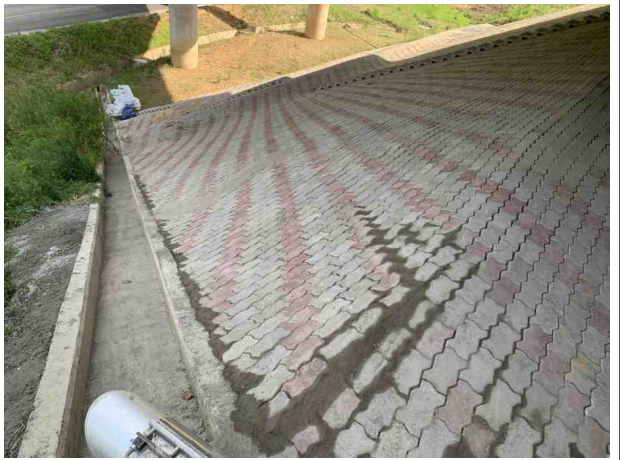
| 17<br>(25년 하반기) | 교대(A2) 법면보호블럭 침하 | 17<br>(26년 상반기) | 교대(A2)<br>법면보호블럭 침하 - 보수 |
