## 1.41 월곡2교(익산)

본 시설물은 충청남도 예산군 오가면 월곡리 45-1 에 위치한 총연장 120.2m, 교폭 14.4m, 상부구조 IPC Girder 형식으로 구성되어 있고, 2024년 준공후 약 2년간 공용중인 2종 시설물이다.

## 가. 정기안전점검표

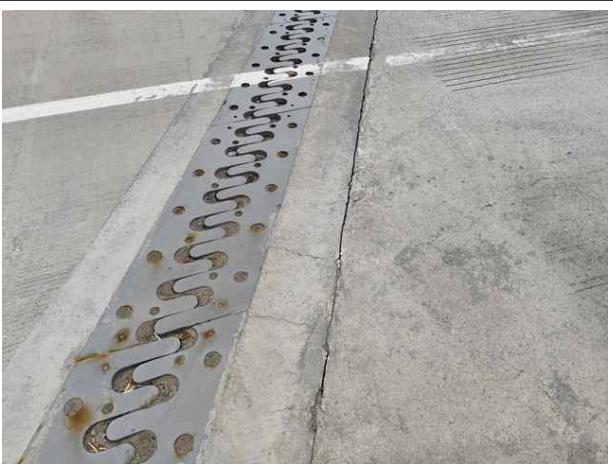
| 점검부위 | | 점검결과 | 발생원인 | 조치<br>필요사항 | 사진<br>번호 |
|---|---|---|---|---|---|
| 신축이음 | | · 후타재 균열(0.3mm미만)<br>· 본체 부식<br>· 이물질퇴적 | · 건조수축, 차량윤하중<br>· 장기공용, 우수유입<br>· 차량윤하중, 장기공용 | · 표면처리<br>· 재도장<br>· 청소 | 01, 02<br>03, 04<br>05 |

| 01<br>(25년 하반기) | — | 01<br>(26년 상반기) | 신축이음 (A1) 후타재<br>균열 (0.3mm미만) |

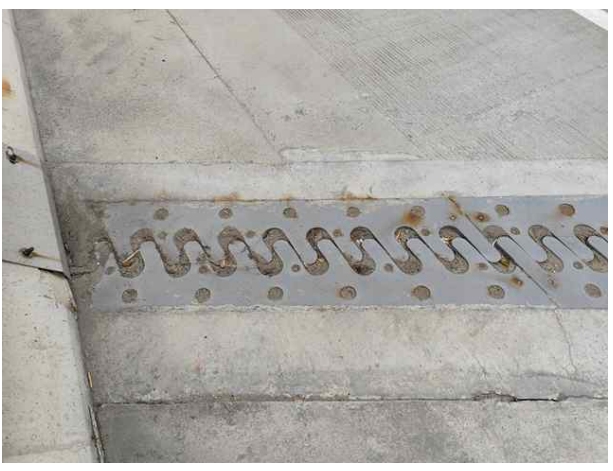
| 02<br>(25년 하반기) | — | 02<br>(26년 상반기) | 신축이음 (A1) 이물질퇴적 |

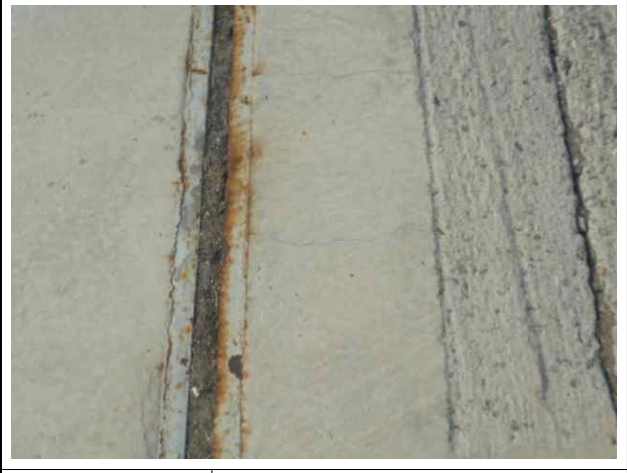
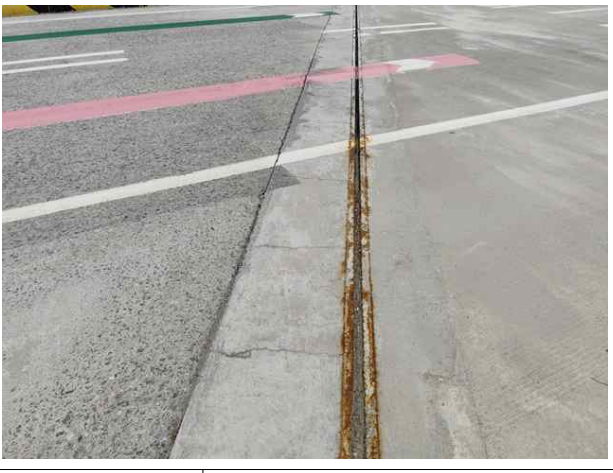
| 03<br>(25년 하반기) | 신축이음 (A2) 후타재<br>균열 (0.3mm미만) | 03<br>(26년 상반기) | 신축이음 (A2) 후타재<br>균열 (0.3mm미만) |

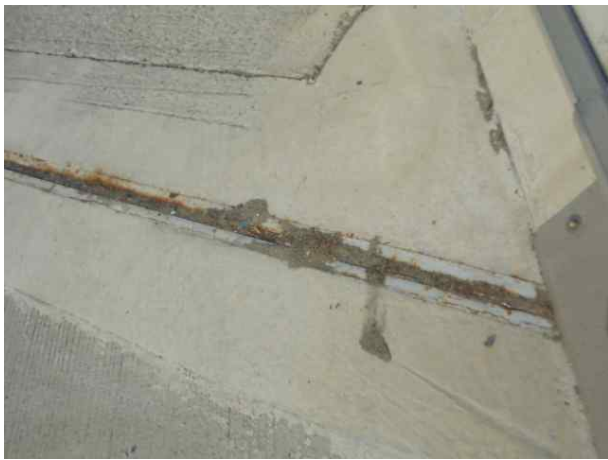
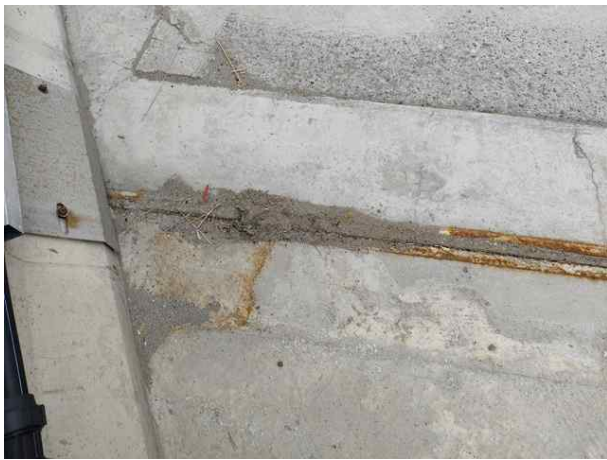
| 04<br>(25년 하반기) | 신축이음 (A2) 이물질퇴적 | 04<br>(26년 상반기) | 신축이음 (A2) 이물질퇴적 |

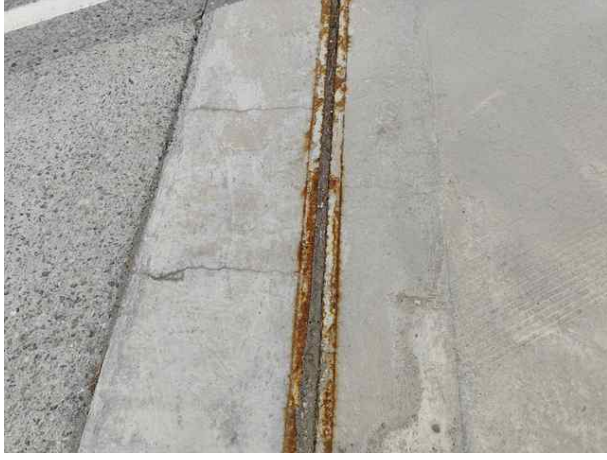
| 05<br>(25년 하반기) | — | 05<br>(26년 상반기) | 신축이음(A2) 본체 부식 |

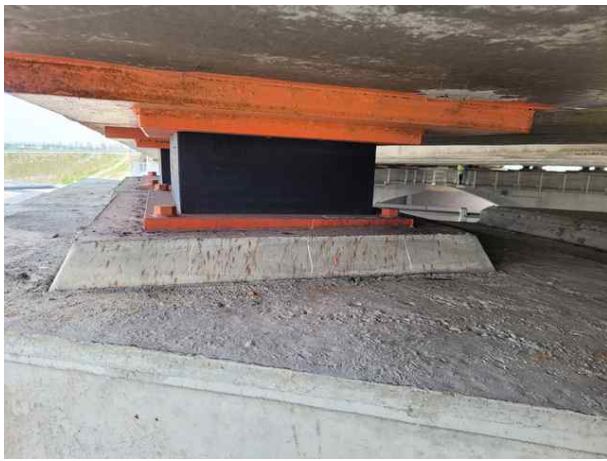
| 점검부위 | | 점검결과 | 발생원인 | 조치<br>필요사항 | 사진<br>번호 |
|---|---|---|---|---|---|
| 받침 | | · 무수축몰탈, 받침콘크리트<br>균열(0.3mm미만) | · 건조수축 및 온도변화 | · 표면처리 | 06, 07<br>08, 09<br>10, 11 |

| 06<br>(25년 하반기) | — | 06<br>(26년 상반기) | 교량받침 (P1-SH01) 무수축물탈<br>균열(0.3mm미만) |

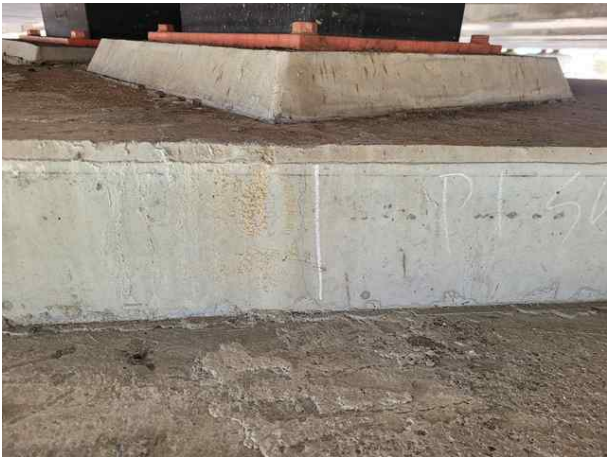
| | | | | <p>교량받침 (P1-SH02) 받침콘크리트<br/>균열(0.3mm미만)</p> |

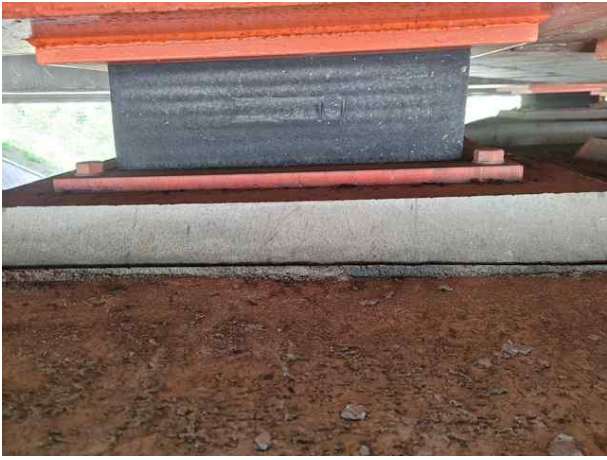
| | | | | <p>교량받침 (P1-SH07) 무수축물탈<br/>균열(0.3mm미만)</p> |

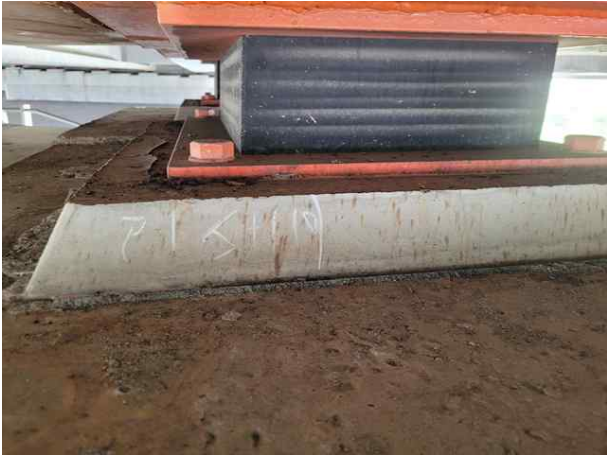
| | | | | <p>교량받침 (P1-SH10) 무수축물탈<br/>균열(0.3mm미만)</p> |

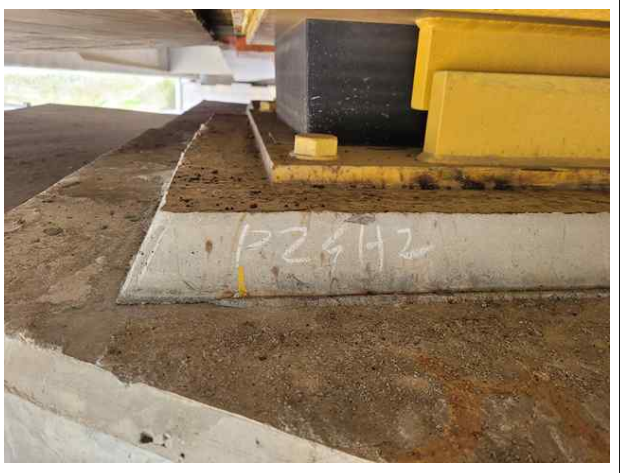
| | | 10<br>(26년 상반기) | 교량받침 (P2-SH02) 무수축물탈<br>균열(0.3mm미만) |

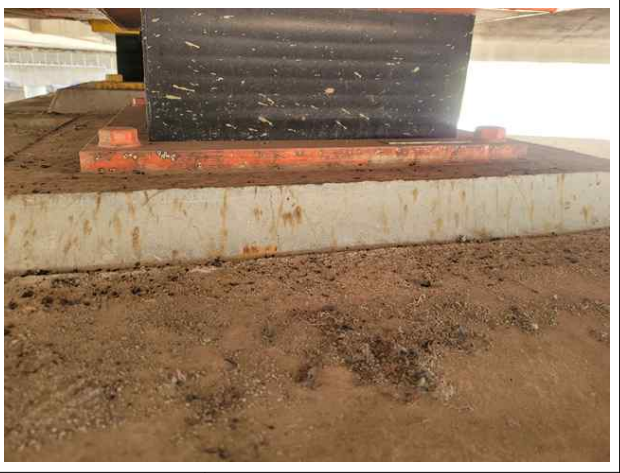
| | | 11<br>(26년 상반기) | 교량받침 (P2-SH09) 무수축물탈<br>균열(0.3mm미만) |
