## 1.42 월곡2교(평택)

### 1.42.1 개요

본 시설물은 충청남도 예산군 오가면 월곡리 45-1 에 위치한 총연장 120.2m, 교폭 14.4m, 상부구조 IPC Girder 형식으로 구성되어 있고, 2024년 준공후 약 2년간 공용중인 2종 시설물이다.

## 가. 정기안전점검표

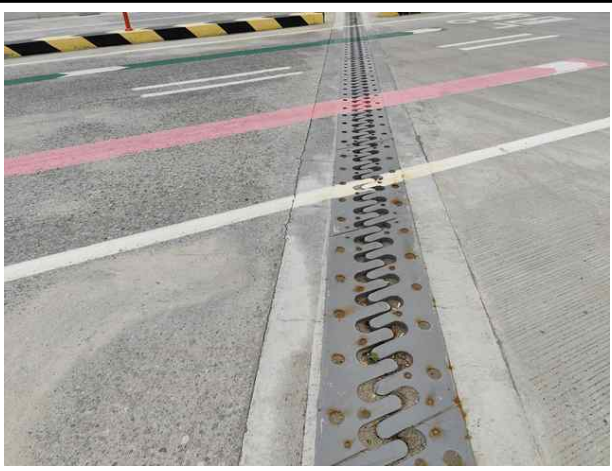
| 01<br>(25년 하반기) | — | 01<br>(26년 상반기) | 신축이음 (A1) 후타재<br>균열 (0.3mm미만) |

| 점검부위 | | 점검결과 | 발생원인 | 조치<br>필요사항 | 사진<br>번호 |
|---|---|---|---|---|---|
| 신축이음 | | · 후타재 균열(0.3mm미만)<br>· 본체 부식<br>· 이물질퇴적 | · 건조수축, 차량윤하중<br>· 장기공용, 우수유입<br>· 차량윤하중, 장기공용 | · 표면처리<br>· 재도장<br>· 청소 | 01, 02<br>03, 04<br>05 |

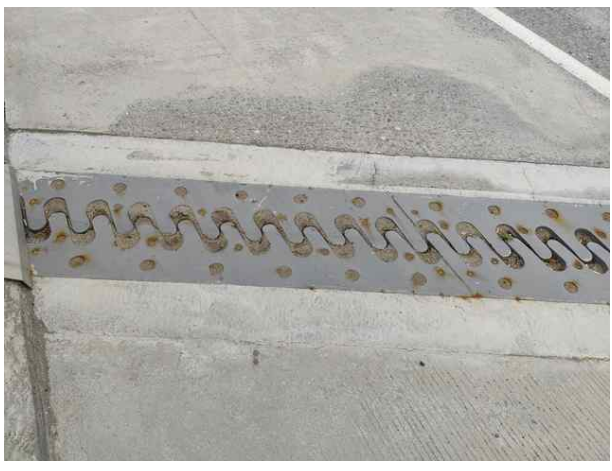
| 02<br>(25년 하반기) | — | 02<br>(26년 상반기) | 신축이음 (A1) 이물질퇴적 |

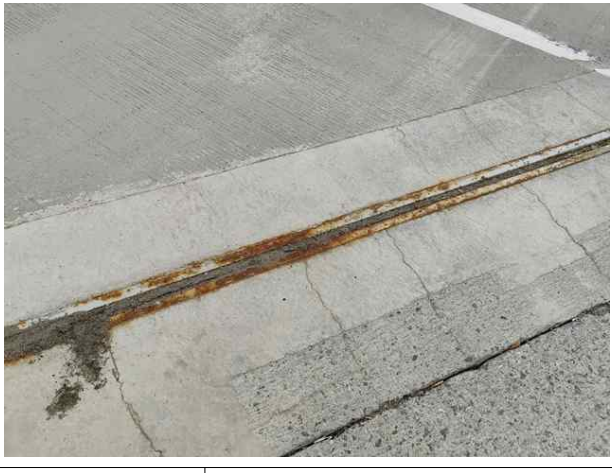
| 03<br>(25년 하반기) | — | 03<br>(26년 상반기) | 신축이음 (A2) 본체 부식 |

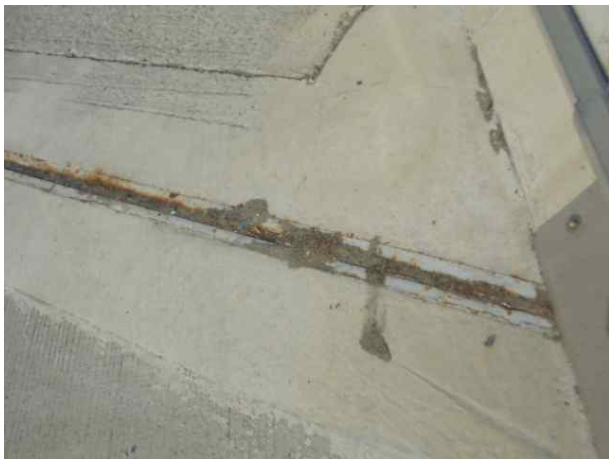
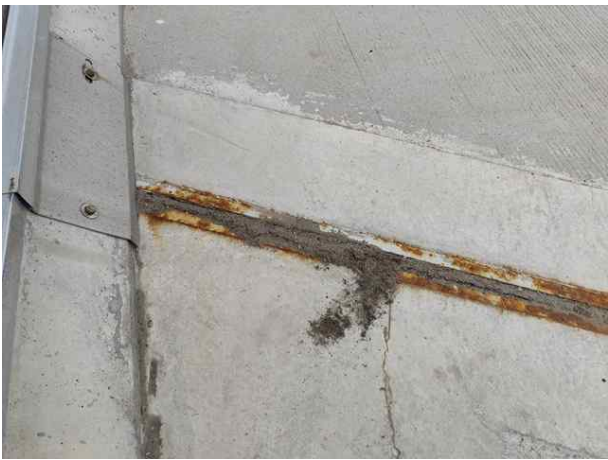
| 04<br>(25년 하반기) | 신축이음(A2) 이물질퇴적 | 04<br>(26년 상반기) | 신축이음(A2) 이물질퇴적 |

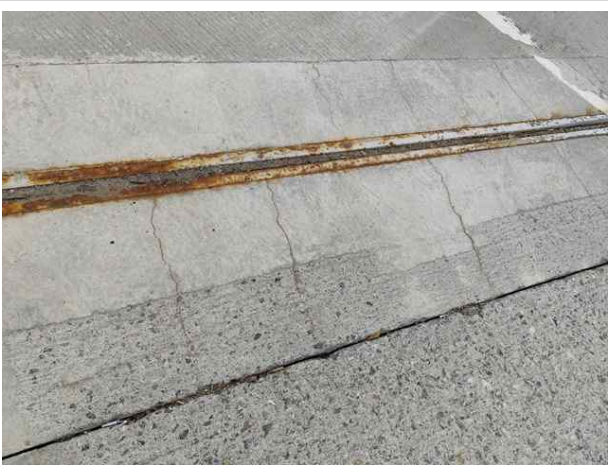
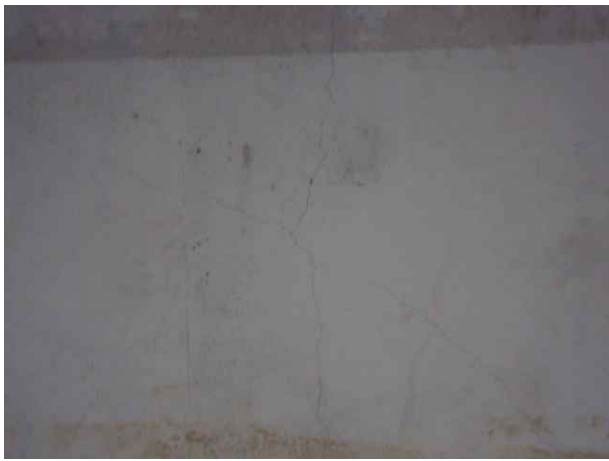
| 05<br>(25년 하반기) | — | | |

| | | 05<br>(26년 상반기) | 신축이음(A2) 후타재<br>균열(0.3mm미만) |

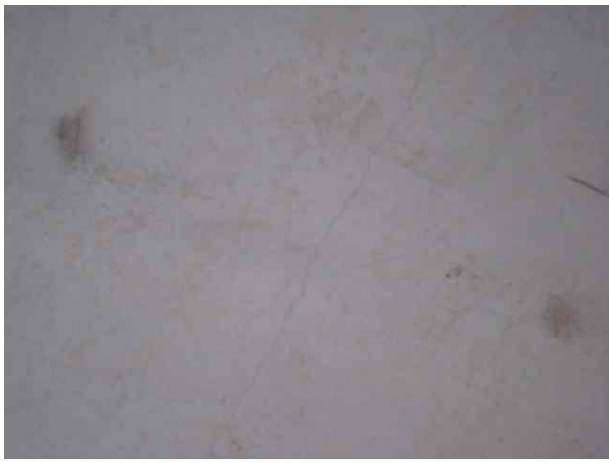
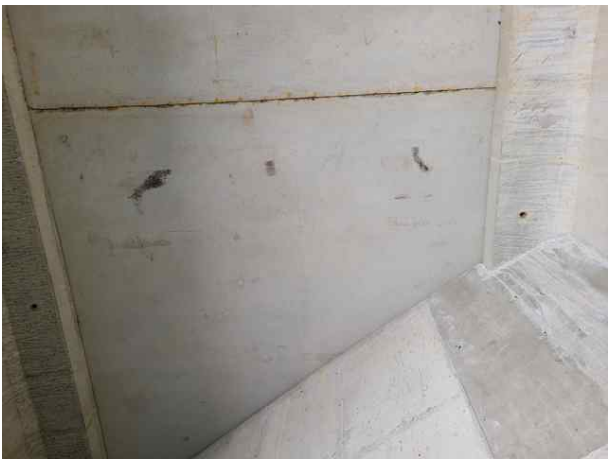
| 06<br>(25년 하반기) | 바닥판하면(S1) 망상균열 | 06<br>(26년 상반기) | 바닥판하면(S1) 망상균열 |

| 07<br>(25년 하반기) | — | 07<br>(26년 상반기) | 바닥판하면(S1) 균열(0.3mm미만) |

| 점검부위 | | 점검결과 | 발생원인 | 조치<br>필요사항 | 사진<br>번호 |
|---|---|---|---|---|---|
| 바닥판 | | · 균열(0.3mm미만)<br>· 망상균열 | · 건조수축 및 온도변화<br>· 건조수축 및 온도변화 | · 표면처리<br>· 표면처리 | 06, 07 |

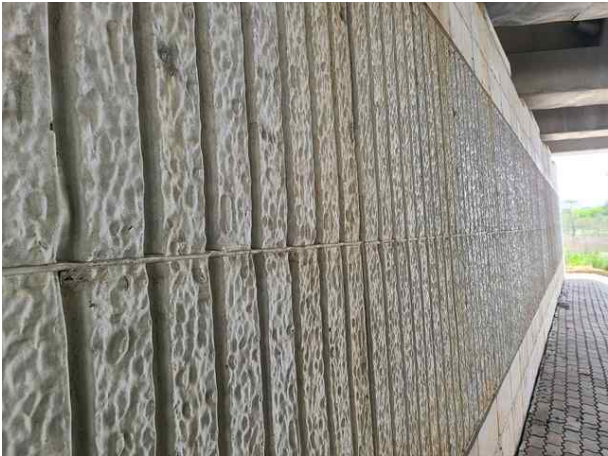
| 08<br>(25년 하반기) | 교대(A2) 균열(0.3mm미만) | 08<br>(26년 상반기) | 교대(A2) 균열(0.3mm미만) |

| 점검부위 | | 점검결과 | 발생원인 | 조치<br>필요사항 | 사진<br>번호 |
|---|---|---|---|---|---|
| 교대 | | · 균열(0.3mm미만)<br>· 백태 | · 건조수축 및 온도변화<br>· 우수유입 | · 표면처리<br>· 표면처리 | 08, 09 |

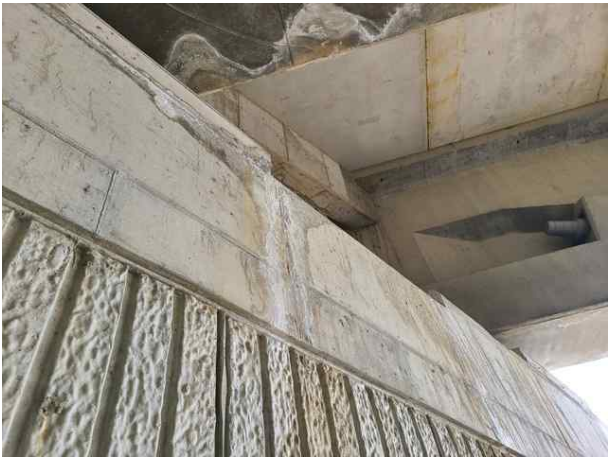
| 09<br>(25년 하반기) | 교대(A2) 백태 | 09<br>(26년 상반기) | 교대(A2) 백태 |
