## 1.44 월선2교(익산)

본 시설물은 충청남도 아산시 영인면 월선리 273-5 에 위치한 총연장 180.0m, 교폭 16.0m, 상부구조 BiCon Girder 형식으로 구성되어 있고, 2024년 준공후 약 2년간 공용중인 2종 시설물이다.

점검일자 : 2026년 05월 29일

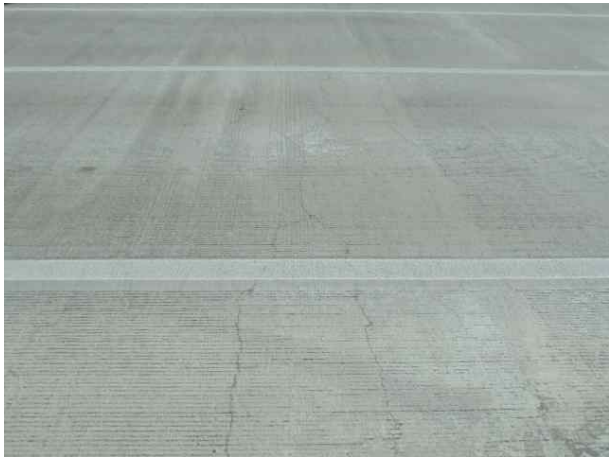
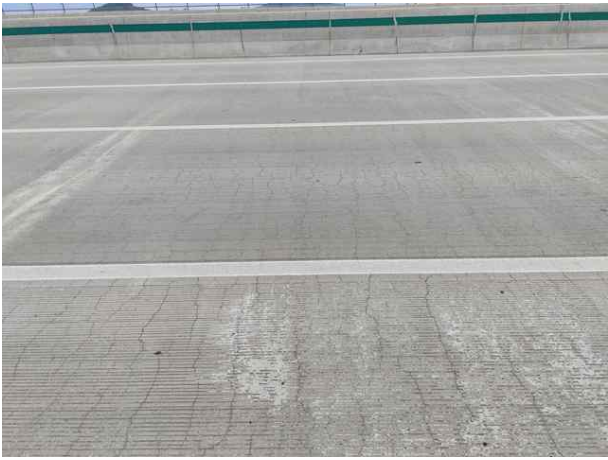
| 점검부위 | | 점검결과 | 발생원인 | 조치<br>필요사항 | 사진<br>번호 |
|---|---|---|---|---|---|
| 교면포장 | | · 포장 균열(0.3mm미만 이상)<br>· 포장 망상균열 | · 건조수축, 차량운하중<br>· 건조수축, 차량운하중 | · 아스콘팻칭<br>· 부분재포장 | 01 |

| 01<br>(25년 하반기) | 교면포장(S1) 포장 망상균열 | 01<br>(26년 상반기) | 교면포장(S1) 포장 망상균열 |

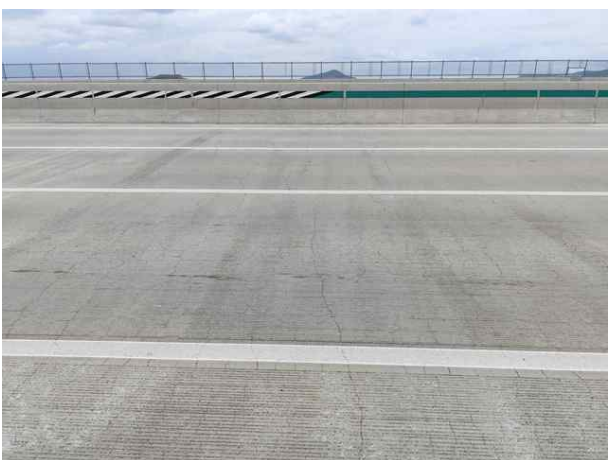
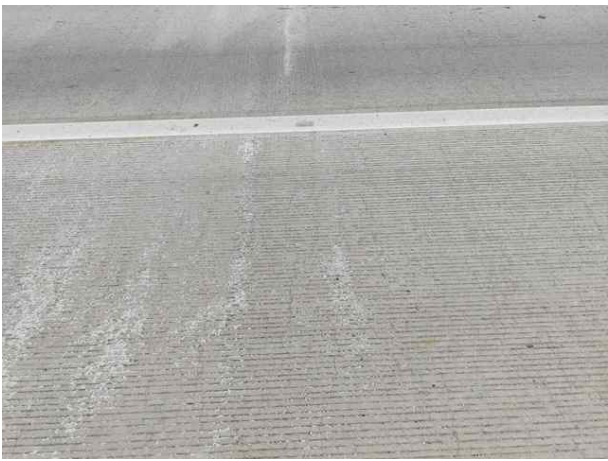
| | | 02<br>(26년 상반기) | 교면포장(S2) 포장 균열(0.3mm이상) |

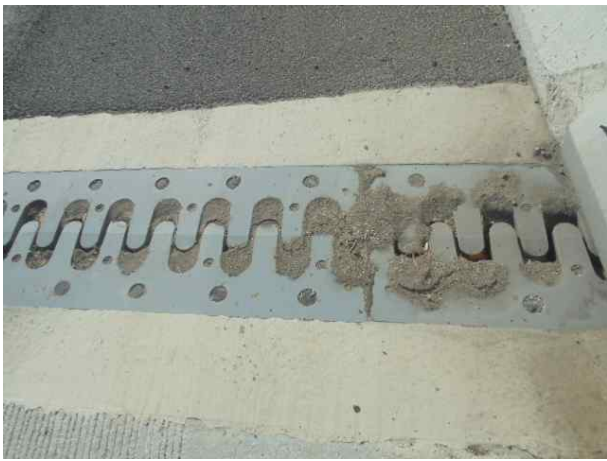
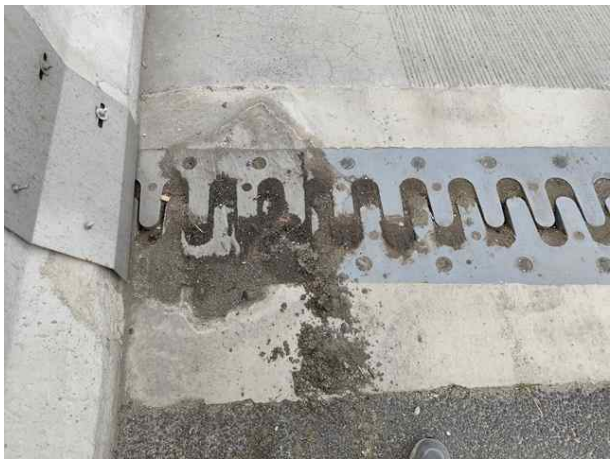
| 04<br>(25년 하반기) | 신축이음(A1) 이물질퇴적 | 04<br>(26년 상반기) | 신축이음(A1) 이물질퇴적 |

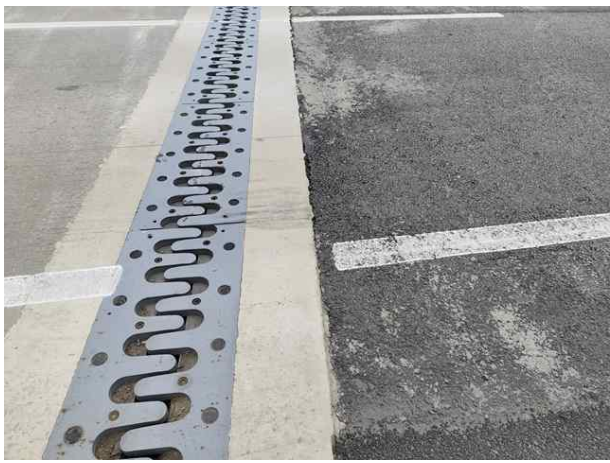
| 05<br>(25년 하반기) | — | 05<br>(26년 상반기) | 신축이음(A1) 후타재<br>균열(0.3mm미만) |

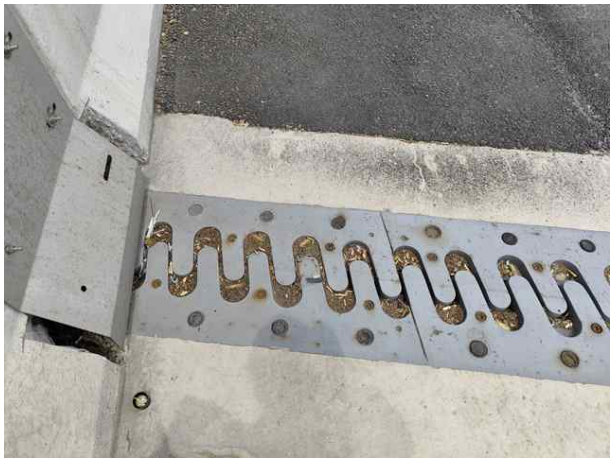
| 06<br>(25년 하반기) | 신축이음(A2) 이물질퇴적 | 06<br>(26년 상반기) | 신축이음(A2) 이물질퇴적 |

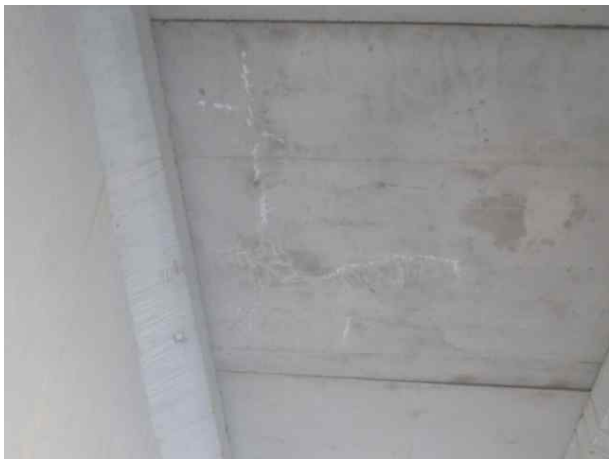
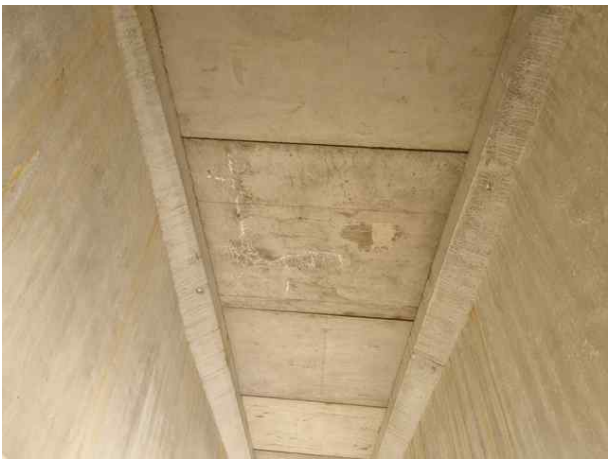
| 10<br>(25년 하반기) | 바닥판하면(S4) 균열부백태 | 10<br>(26년 상반기) | 바닥판하면(S4) 균열부백태 |

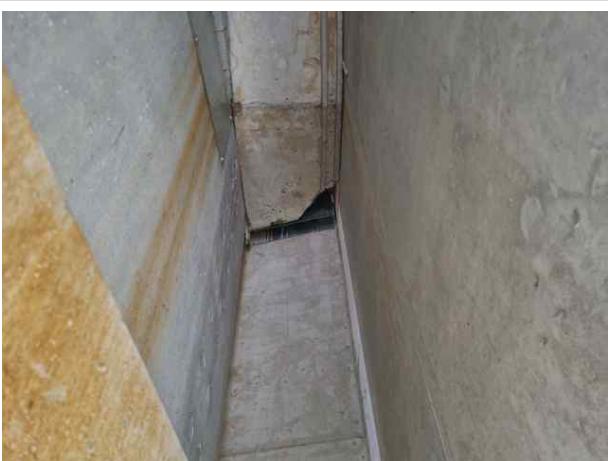
| 11<br>(25년 하반기) | — | 11<br>(26년 상반기) | 바닥판하면(S4) 파손 |

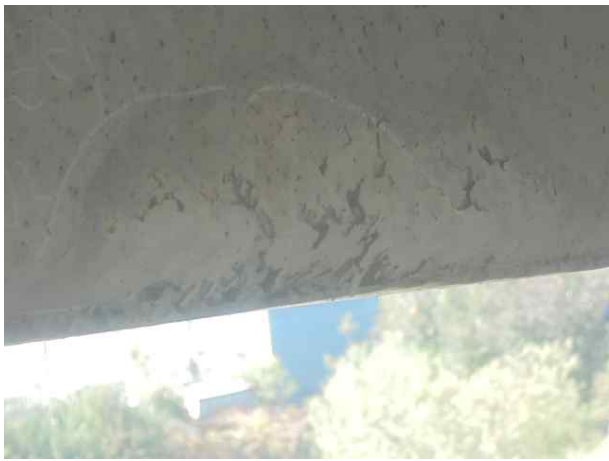
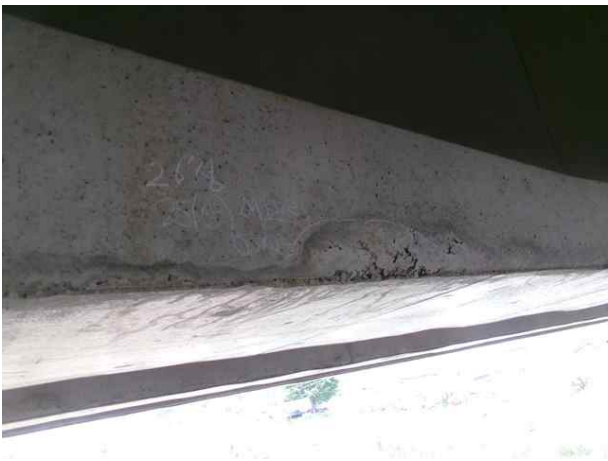
| 12<br>(25년 하반기) | 거더(S1-G3) 재료분리 | 12<br>(26년 상반기) | 거더(S1-G3) 재료분리 |

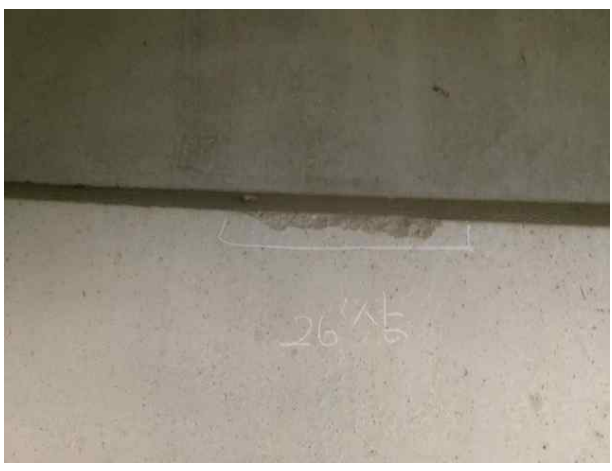
| 13<br>(25년 하반기) | — | 13<br>(26년 상반기) | 거더(S1-G3) 파손 |

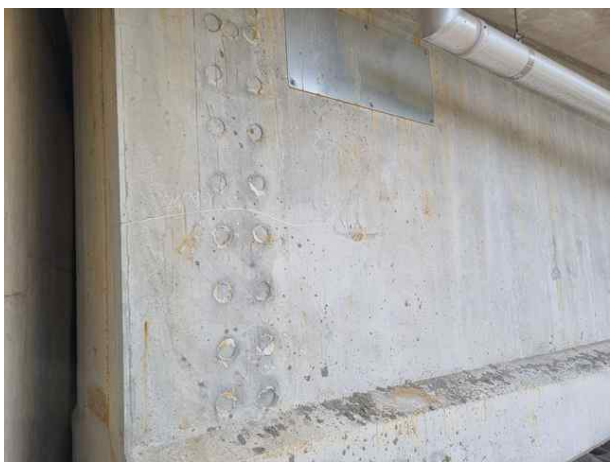
| 14<br>(25년 하반기) | — | 14<br>(26년 상반기) | 거더(S4-G1) 균열(0.2mm이상) |

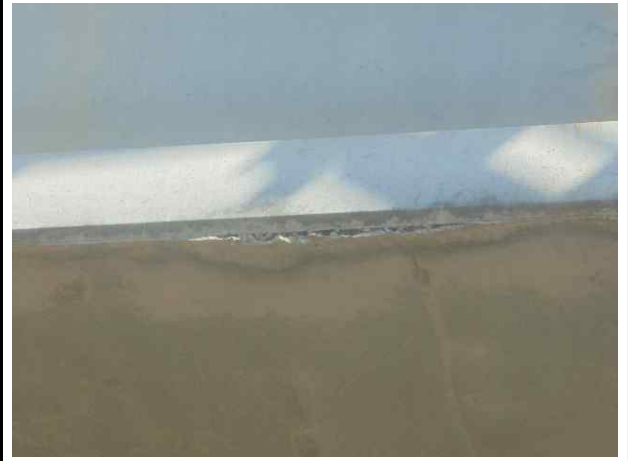
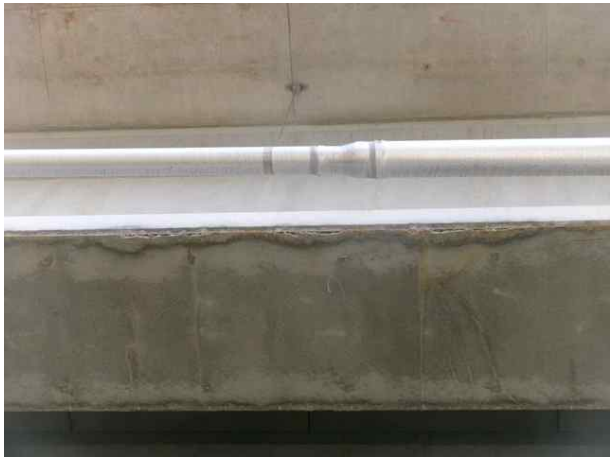
| 15<br>(25년 하반기) | 거더(S4-G1) 박락 | 15<br>(26년 상반기) | 거더(S4-G1) 박락 |

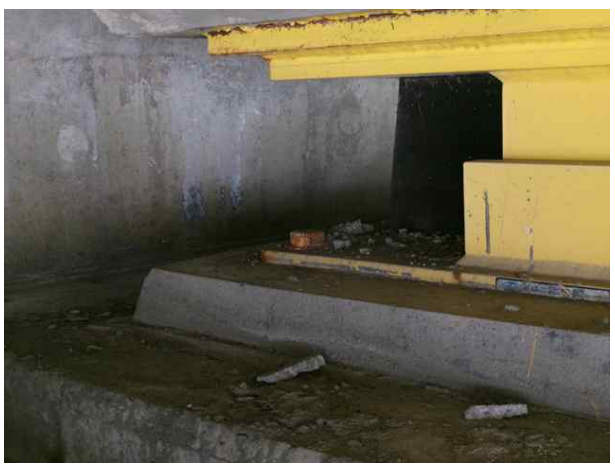
| | | 16<br>(25년 하반기) | 16<br>(26년 상반기) 교량받침(A1-SH4) 볼트부식 |

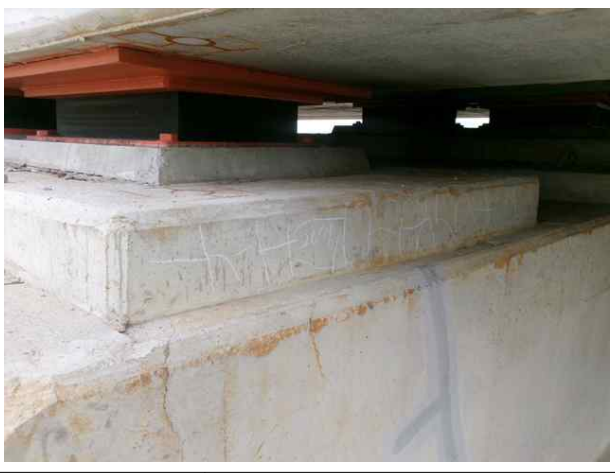
| | | 17<br>(25년 하반기) | 17<br>(26년 상반기) 교량받침(P2-SH01) 받침콘크리트 망상균열 |

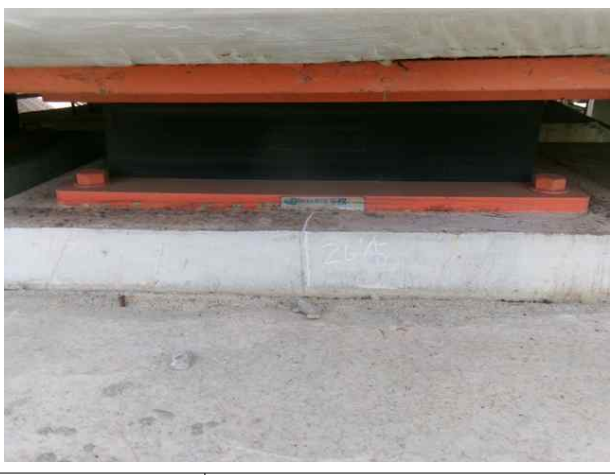
| | | 18<br>(25년 하반기) | 18<br>(26년 상반기) 교량받침(P3-SH01) 무수축물탈 균열(0.3mm미만) |

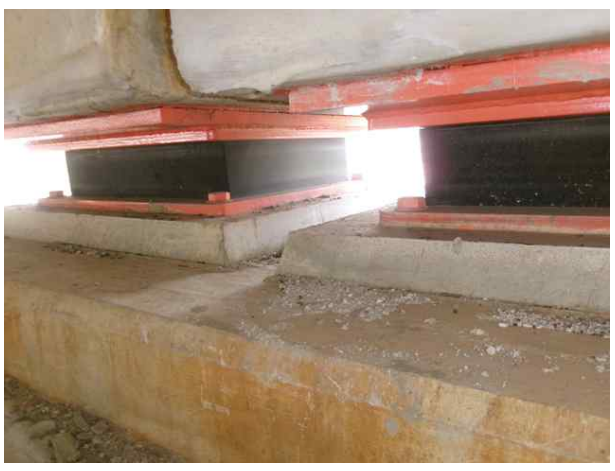
| 19<br>(25년 하반기) | — | 19<br>(26년 상반기) | 교량받침 (P3-SH07) 무수축물탈<br>파손 |

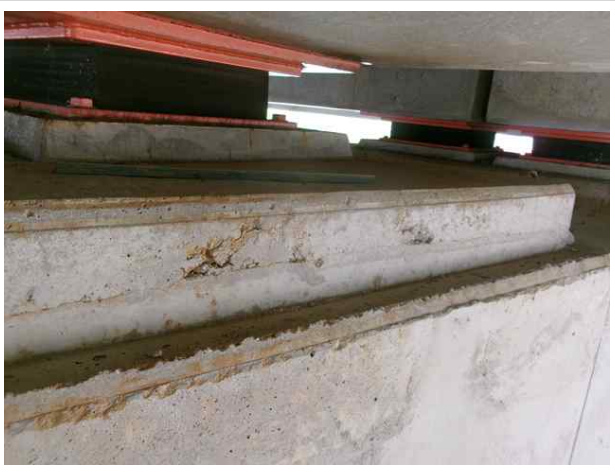
| 20<br>(25년 하반기) | — | 20<br>(26년 상반기) | 교량받침 (P3-SH09) 받침콘크리트<br>재료분리 |

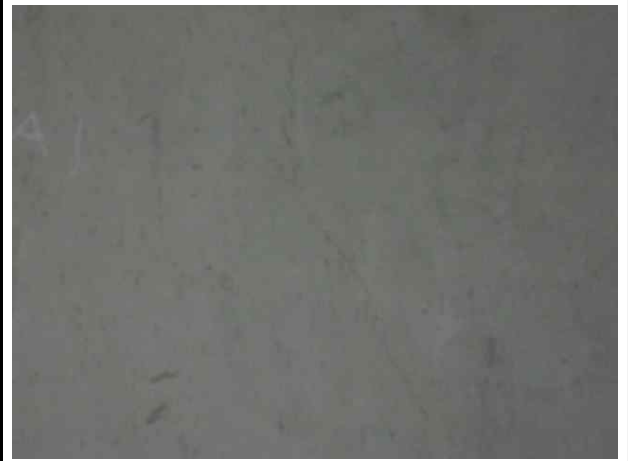
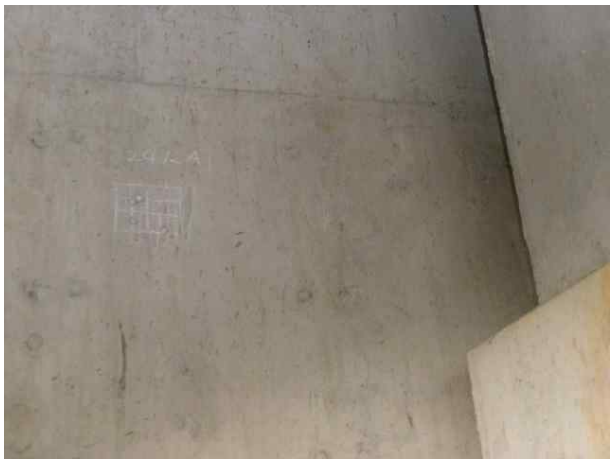
| 21<br>(25년 하반기) | 교대(A1) 균열(0.3mm미만) | 21<br>(26년 상반기) | 교대(A1) 균열(0.3mm미만) |

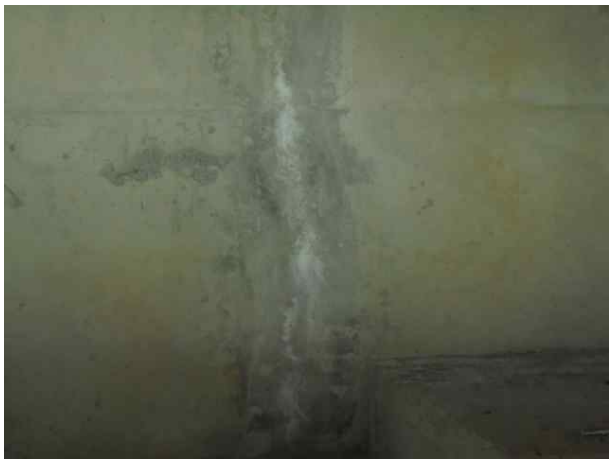
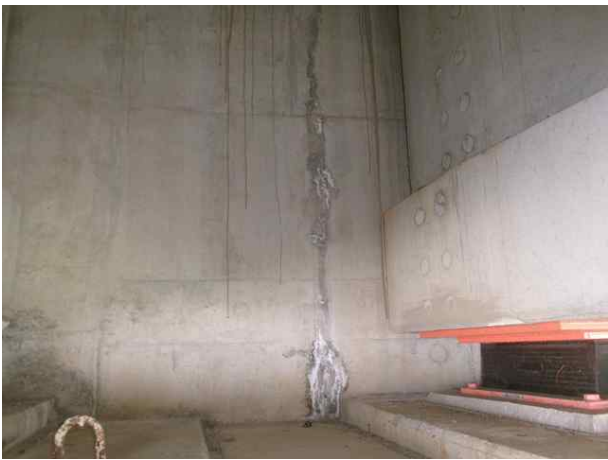
| 22<br>(25년 하반기) | 교대(A1) 균열부백태 | 22<br>(26년 상반기) | 교대(A1) 균열부백태 |

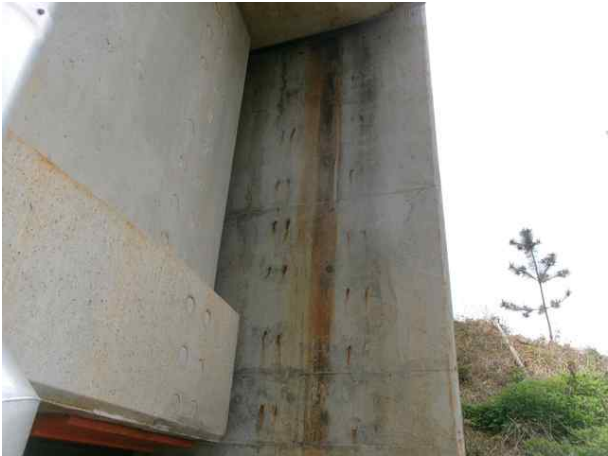
| 23<br>(25년 하반기) | 교대(A1) 누수흔적 | 23<br>(26년 상반기) | 교대(A1) 누수흔적 |

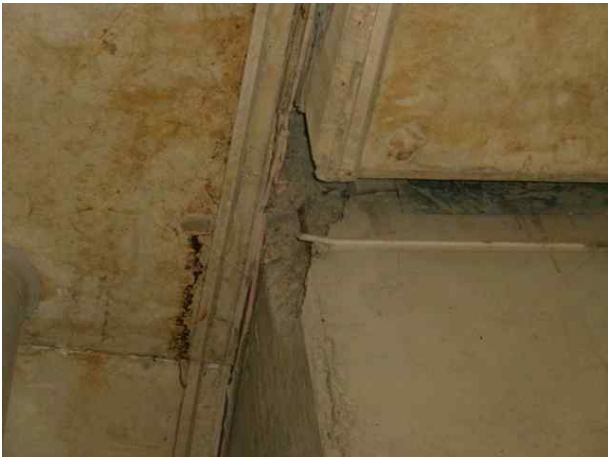
| 24<br>(25년 하반기) | — | 24<br>(26년 상반기) | 교대(A1) 파손 및 철근노출 |

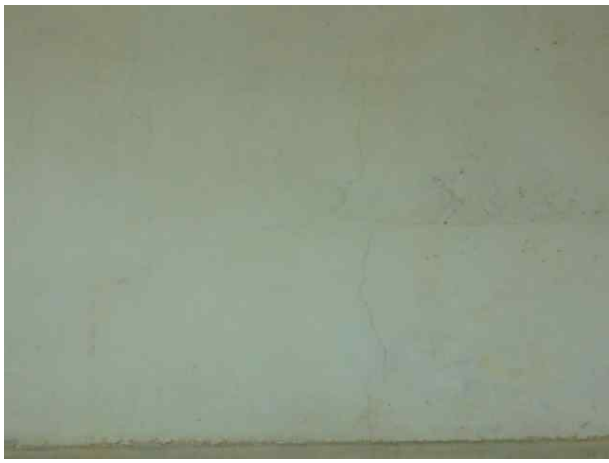
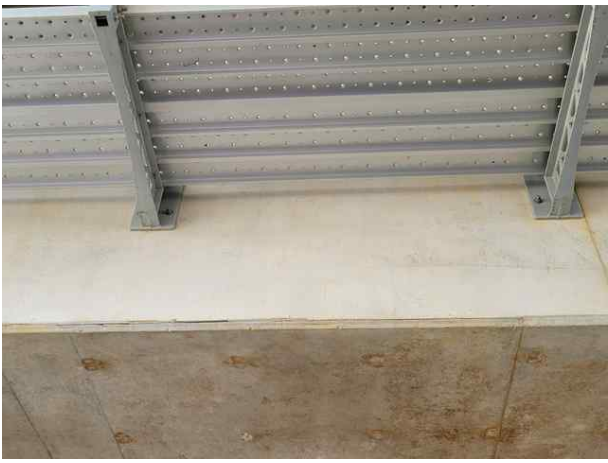
| 25<br>(25년 하반기) | 교각(P1) 망상균열 | 25<br>(26년 상반기) | 교각(P1) 망상균열 |

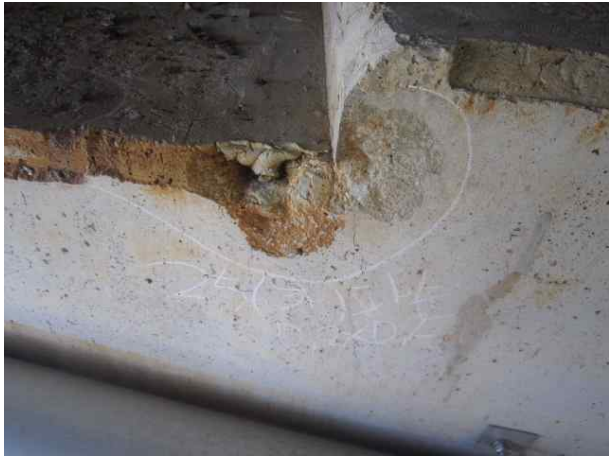
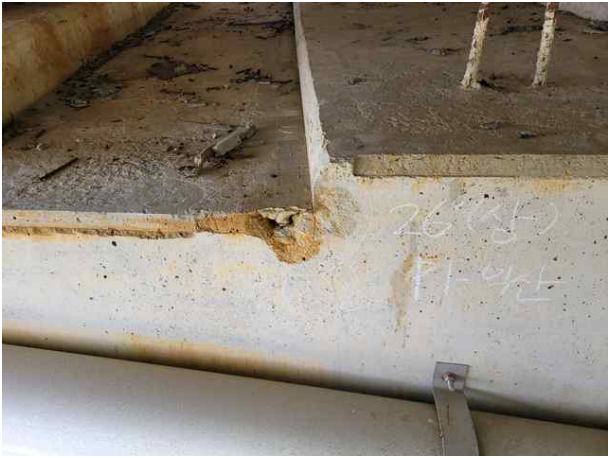
| 26<br>(25년 하반기) | 교각(P1) 파손 | 26<br>(26년 상반기) | 교각(P1) 파손 |

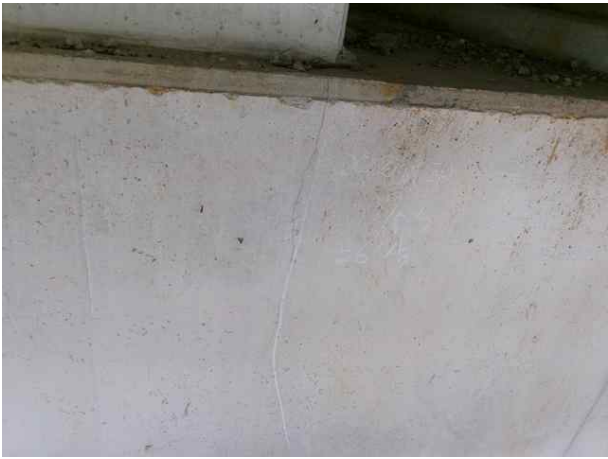
| | | 27<br>(26년 상반기) | 교각(P2) 균열(0.3mm이상) |
| 27<br>(25년 하반기) | 교각(P2) 균열(0.3mm이상) | 27<br>(26년 상반기) | 교각(P2) 균열(0.3mm이상) |
