## 1.45 월선2교(평택)

1.45 월선2교(평택)

## 가. 정기안전점검표

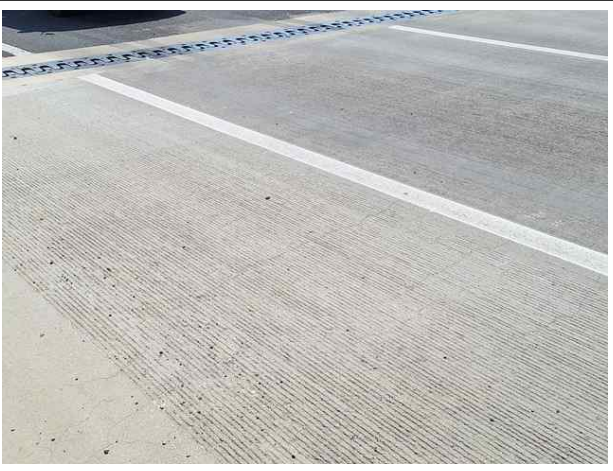
| 01<br>(25년 하반기) | — | 01<br>(26년 상반기) | 교면포장(S1) 포장 망상균열 |

| 점검부위 | | 점검결과 | 발생원인 | 조치<br>필요사항 | 사진<br>번호 |
|---|---|---|---|---|---|
| 교면포장 | | · 포장 균열(0.3mm미만)<br>· 포장 망상균열 | · 건조수축, 차량운하중<br>· 건조수축, 차량운하중 | · 아스콘팻칭<br>· 부분재포장 | 01, 02<br>03 |

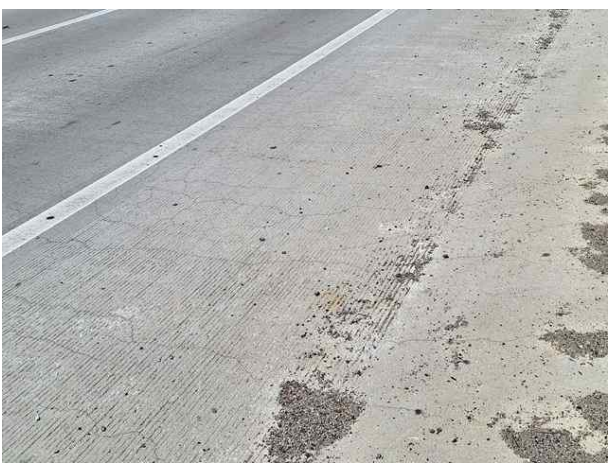
| 02<br>(25년 하반기) | — | 02<br>(26년 상반기) | 교면포장(S2) 포장 망상균열 |

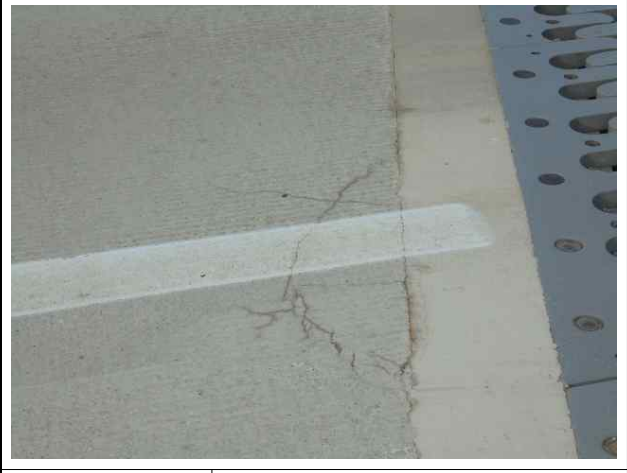
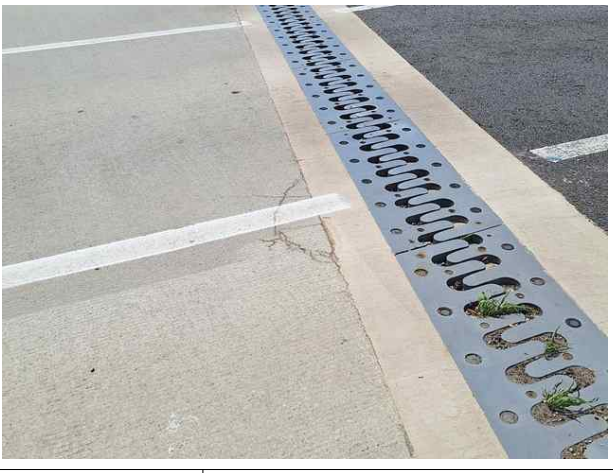
| 03<br>(25년 하반기) | 교면포장(S4) 포장 균열(0.3mm미만) | 03<br>(26년 상반기) | 교면포장(S4) 포장 균열(0.3mm미만) |

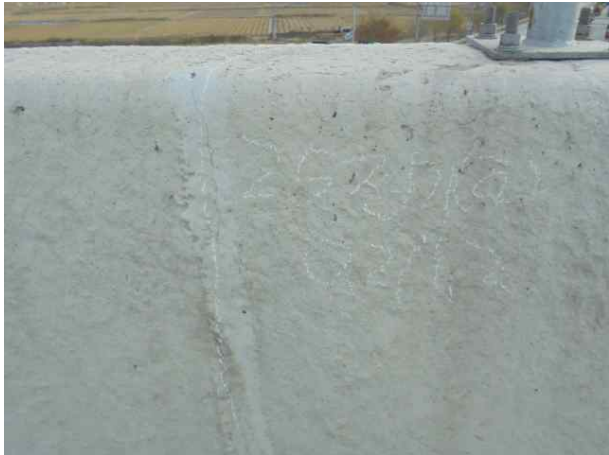
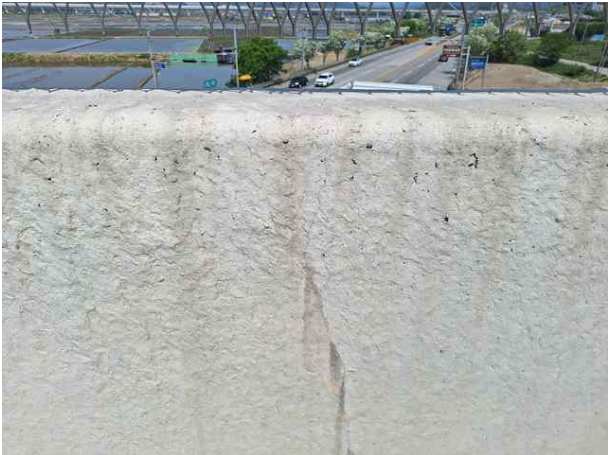
| 04<br>(25년 하반기) | 방호벽(S3) 균열(0.3mm미만) | 04<br>(26년 상반기) | 방호벽(S3) 균열(0.3mm미만) |

| 점검부위 | | 점검결과 | 발생원인 | 조치<br>필요사항 | 사진<br>번호 |
|---|---|---|---|---|---|
| 난간(방호울타리)<br>및 연석 | | · 균열(0.3mm미만)<br>· 접속부 굽힘 | · 건조수축 및 온도변화<br>· 차량충격 | · 표면처리<br>· 단면보수 | 04, 05 |

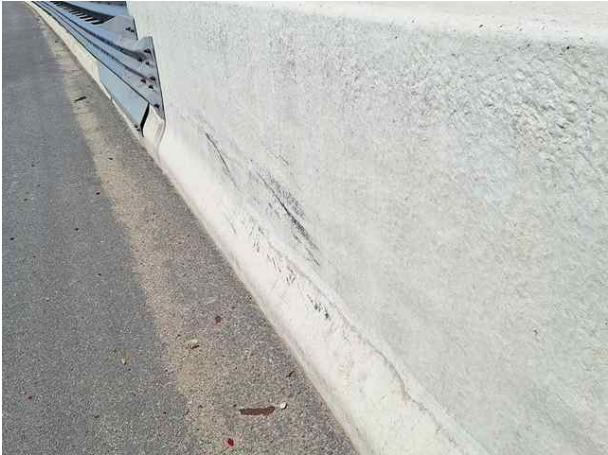
| 05<br>(25년 하반기) | — | 05<br>(26년 상반기) | 방호벽(S4) 접속부 굽힘 |

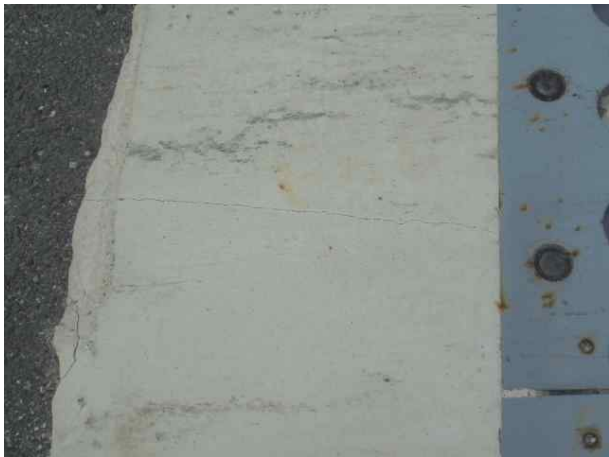
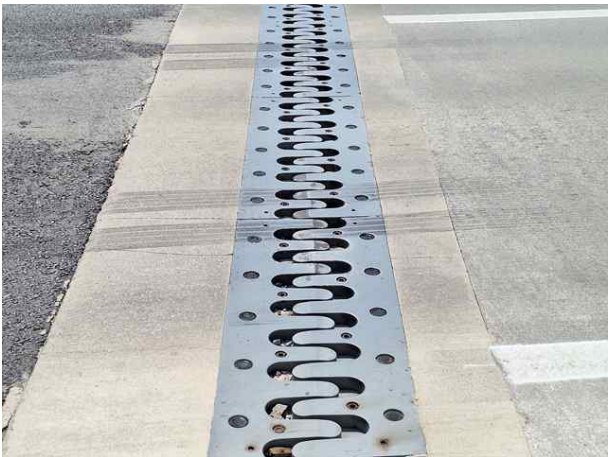
| 06<br>(25년 하반기) | 신축이음(A1) 후타재<br>균열(0.3mm미만) | 06<br>(26년 상반기) | 신축이음(A1) 후타재<br>균열(0.3mm미만) |

| 점검부위 | | 점검결과 | 발생원인 | 조치<br>필요사항 | 사진<br>번호 |
|---|---|---|---|---|---|
| 신축이음 | | · 후타재 균열(0.3mm미만)<br>· 이물질퇴적<br>· 신축이음 하부누수 | · 건조수축, 차량운하중<br>· 차량운하중, 장기공용<br>· 우수유입, 장기공용 | · 표면처리<br>· 청소<br>· 주의관찰 | 06, 07<br>08 |

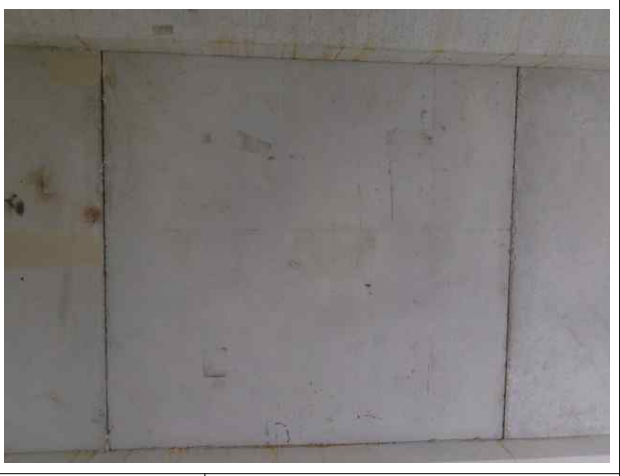
| 10<br>(25년 하반기) | — | 10<br>(26년 상반기) | 바닥판하면(S1) 망상균열 |

| 점검부위 | | 점검결과 | 발생원인 | 조치<br>필요사항 | 사진<br>번호 |
|---|---|---|---|---|---|
| 바닥판 | | · 균열(0.3mm미만), 망상균열<br>· 층분리 | · 건조수축 및 온도변화<br>· 외부충격, 시공미흡 | · 표면처리<br>· 단면보수 | 09, 10<br>11, 12 |

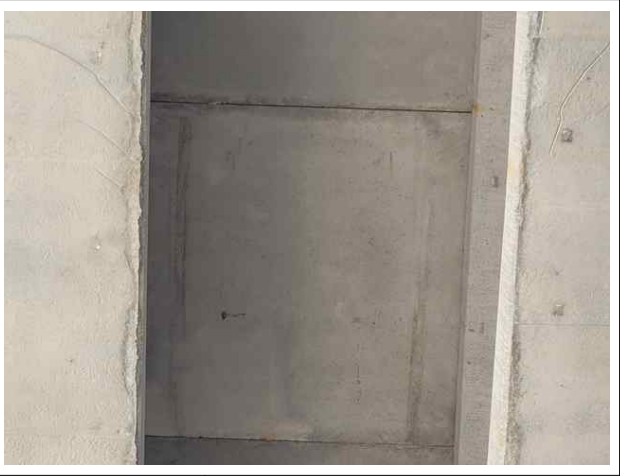
| 11<br>(25년 하반기) | 바닥판하면(S3) 균열(0.3mm미만) | 11<br>(26년 상반기) | 바닥판하면(S3) 균열(0.3mm미만) |

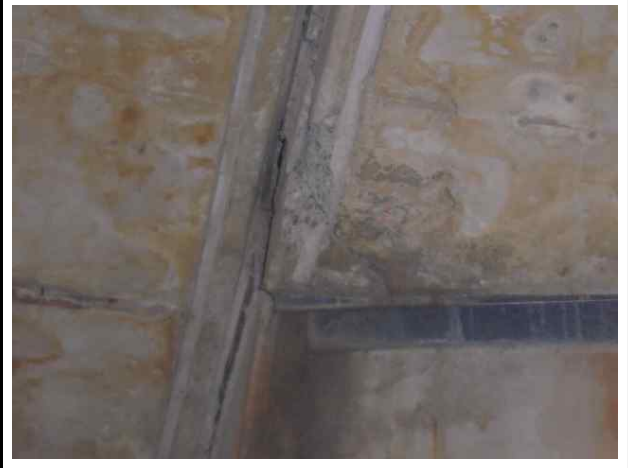
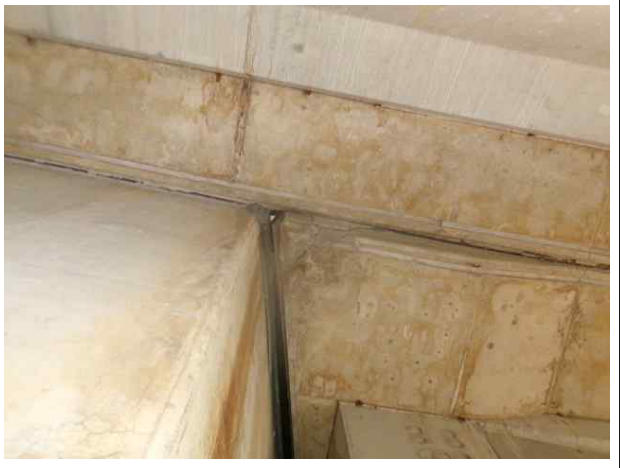
| 12<br>(25년 하반기) | 바닥판하면(S4) 층분리 | 12<br>(26년 상반기) | 바닥판하면(S4) 층분리 |

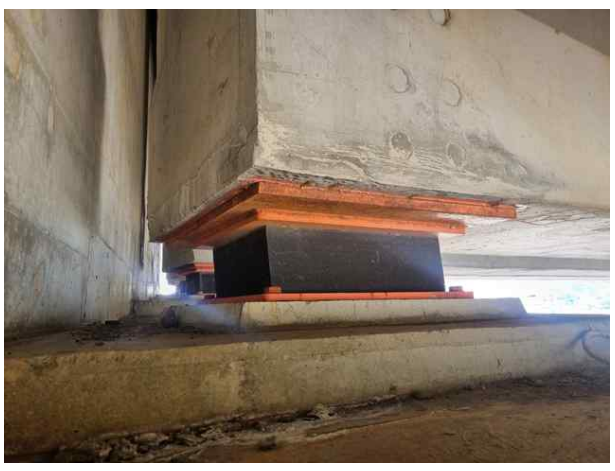
| | | 13<br>(25년 하반기) | 13<br>(26년 상반기) 교량받침(A2-SH1) 플레이트부식 |

| 점검부위 | | 점검결과 | 발생원인 | 조치<br>필요사항 | 사진<br>번호 |
|---|---|---|---|---|---|
| 받침 | | · 무수축몰탈 받침콘크리트<br>균열(0.3mm미만)<br>· 무수축몰탈 파손, 단면불량<br>· 플레이트 부식 | · 건조수축 및 온도변화<br>· 시공미흡, 외부충격, 다짐미흡<br>· 시공미흡, 장기공용 | · 표면처리<br>· 단면보수<br>· 재도장 | 13, 14<br>15, 16<br>17, 18 |

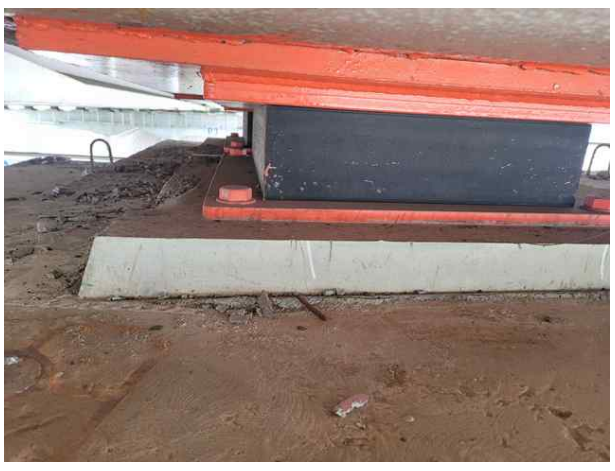
| | | 14<br>(25년 하반기) | 14<br>(26년 상반기) 교량받침(P2-SH04) 무수축물탈<br>균열(0.3mm미만) |

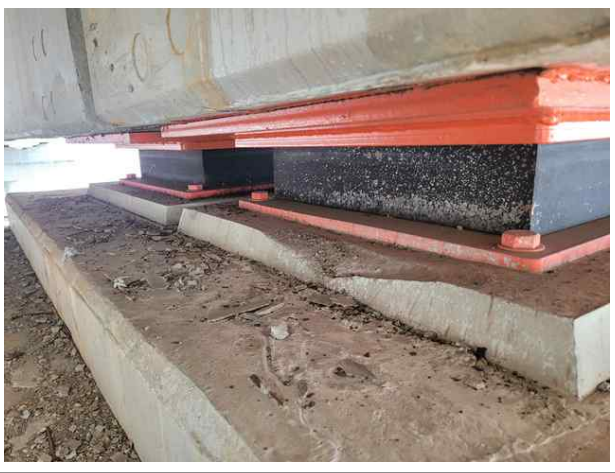
| | | 15<br>(25년 하반기) | 15<br>(26년 상반기) 교량받침(P2-SH04) 무수축물탈<br>단면불량 |

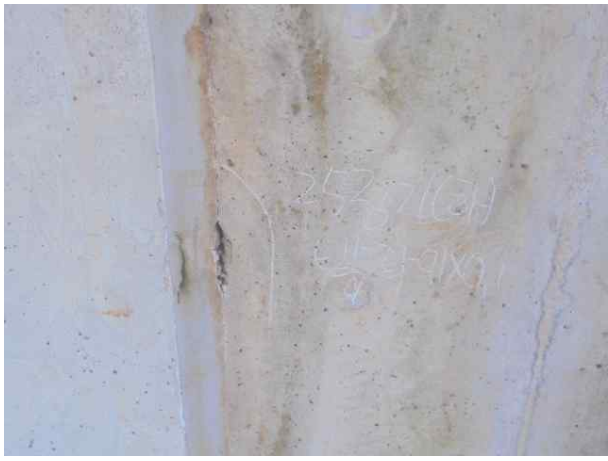
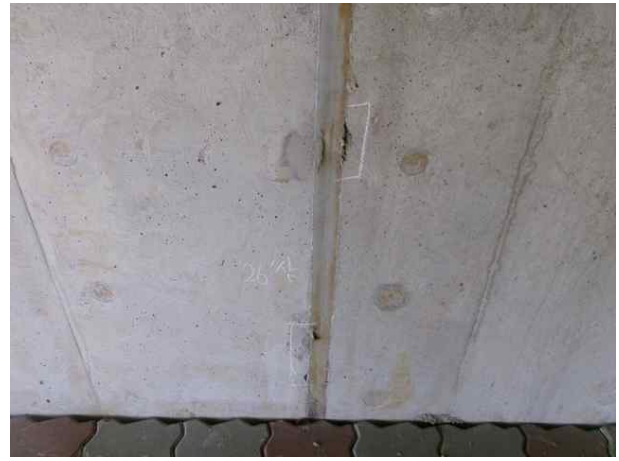
| 19<br>(25년 하반기) | 교대(A1) 박락 | 19<br>(26년 상반기) | 교대(A1) 박락 |

| 점검부위 | | 점검결과 | 발생원인 | 조치<br>필요사항 | 사진<br>번호 |
|---|---|---|---|---|---|
| 교대 | | · 균열(0.3mm미만)<br>· 박락 | · 건조수축 및 온도변화<br>· 외부충격, 시공미흡 | · 표면처리<br>· 단면보수 | 19, 20 |

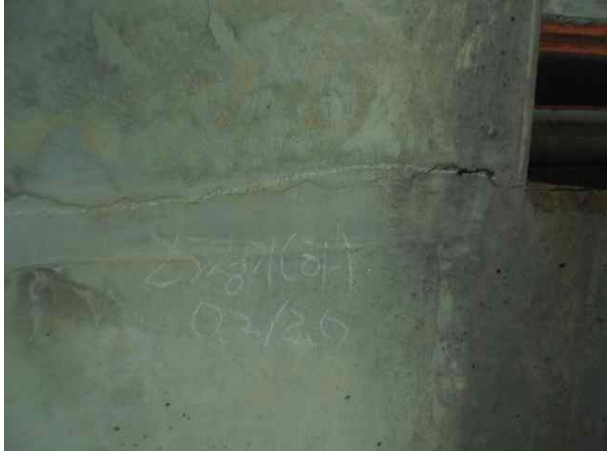
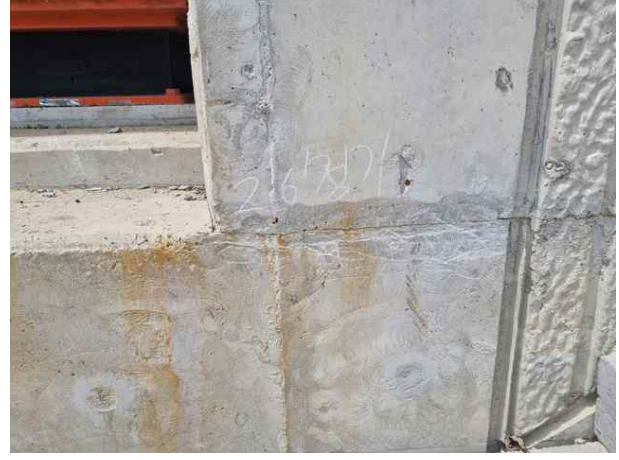
| 20<br>(25년 하반기) | 교대(A2) 균열(0.3mm미만) | 20<br>(26년 상반기) | 교대(A2) 균열(0.3mm미만) |

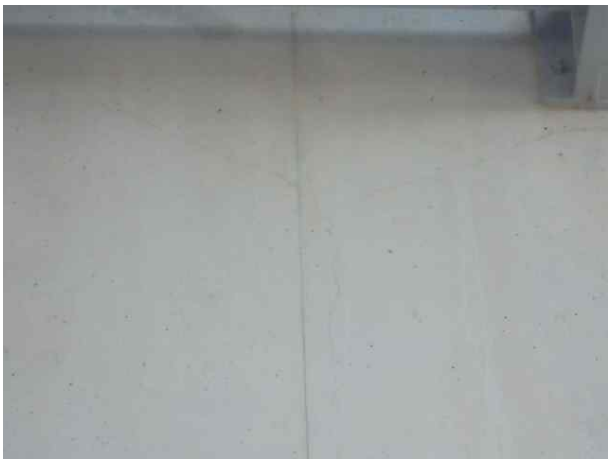
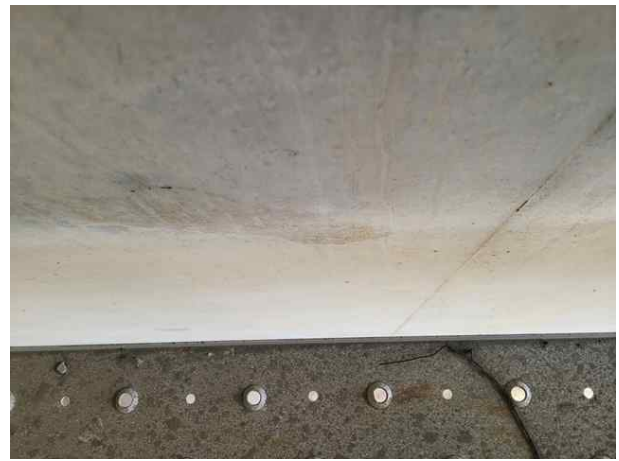
| 21<br>(25년 하반기) | 교각(P1) 균열(0.3mm미만) | 21<br>(26년 상반기) | 교각(P1) 균열(0.3mm미만) |

| 점검부위 | | 점검결과 | 발생원인 | 조치<br>필요사항 | 사진<br>번호 |
|---|---|---|---|---|---|
| 교각 | | · 균열(0.3mm미만)<br>· 균열부백태<br>· 파손 | · 건조수축 및 온도변화<br>· 건조수축, 우수유입<br>· 외부충격, 시공미흡 | · 표면처리<br>· 표면처리<br>· 단면보수 | 21, 22<br>23, 24 |

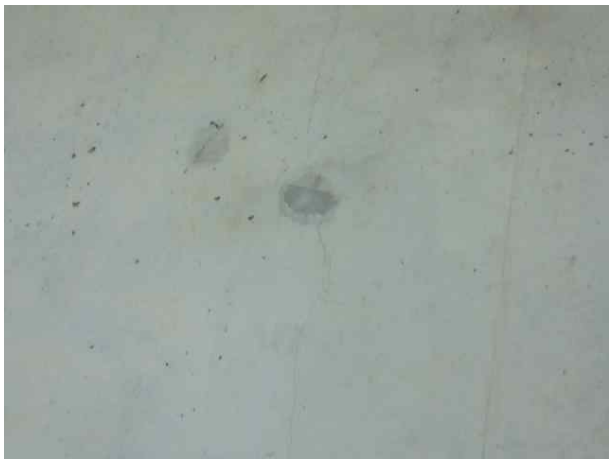
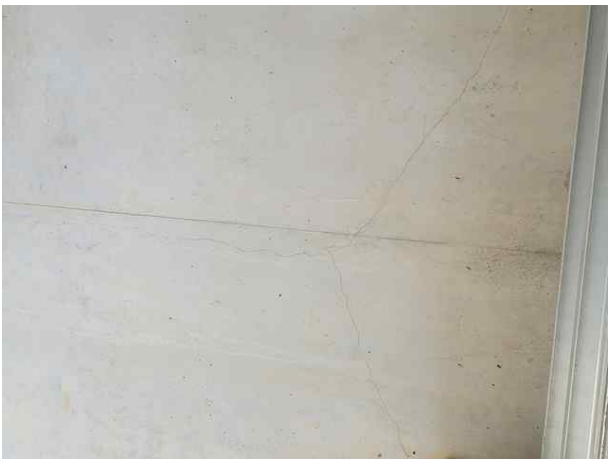
| 22<br>(25년 하반기) | 교각(P2) 균열(0.3mm미만) | 22<br>(26년 상반기) | 교각(P2) 균열(0.3mm미만) |

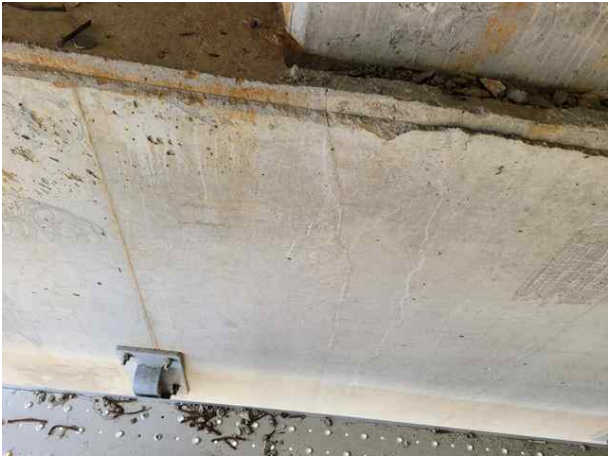
| 23<br>(25년 하반기) | — | 23<br>(26년 상반기) | 교각(P2) 균열(0.3mm미만) |

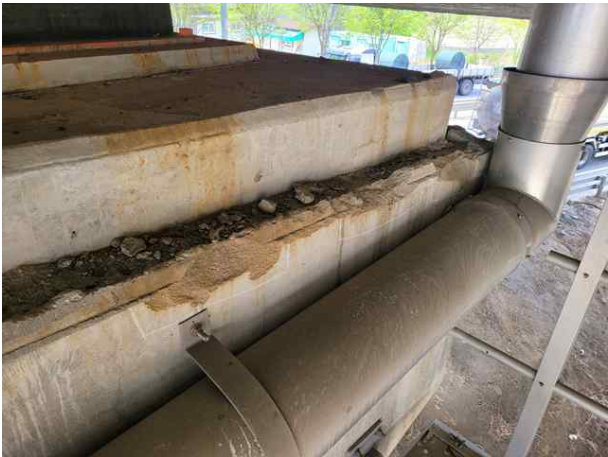
| 24<br>(25년 하반기) | — | 24<br>(26년 상반기) | 교각(P2) 파손 |
