## 1.46 은사천교

# 1.46 은사천교

본 시설물은 충청남도 예산군 광시면 은사리 63 에 위치한 총연장 50.0m, 교폭 24.5m, 상부 구조 BiB Girder 형식으로 구성되어 있고, 2024년 준공후 약 2년간 공용중인 2종 시설물이다.

## 가. 정기안전점검표

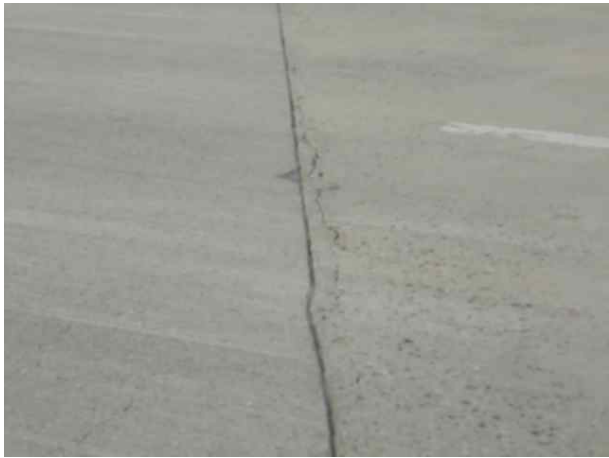
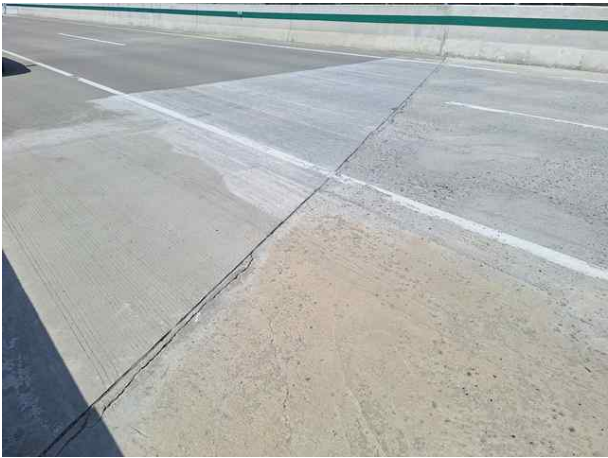
| 01<br>(25년 하반기) | 교면포장 평택방향(S1) 포장<br>균열(0.3mm이상) | 01<br>(26년 상반기) | 교면포장 평택방향(S1) 포장<br>균열(0.3mm이상) |

| 점검부위 | | 점검결과 | 발생원인 | 조치<br>필요사항 | 사진<br>번호 |
|---|---|---|---|---|---|
| 교면포장 | | · 포장 균열(0.3mm미만 이상)<br>· 포장 파손, 접속부파손 | · 건조수축, 차량운하중<br>· 차량운하중, 장기공용 | · 아스콘팻칭<br>· 아스콘팻칭 | 01, 02<br>03 |

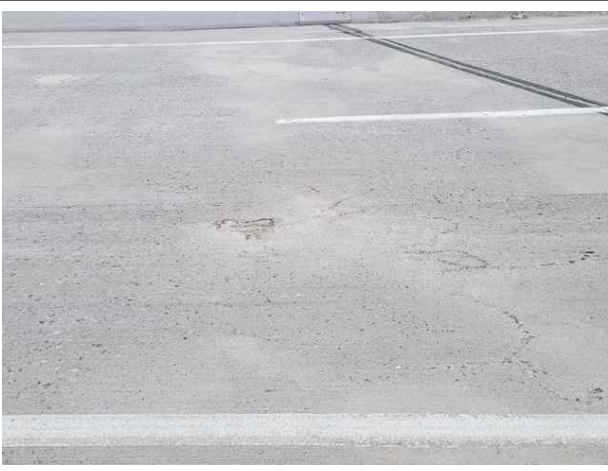
| 02<br>(25년 하반기) | — | 02<br>(26년 상반기) | 교면포장 익산방향(S1) 접속부 파손 |

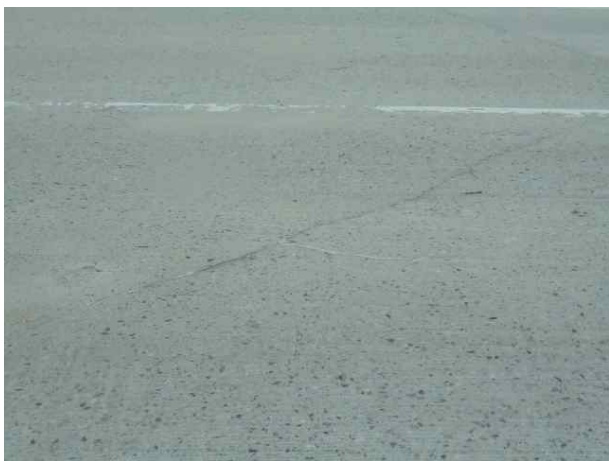
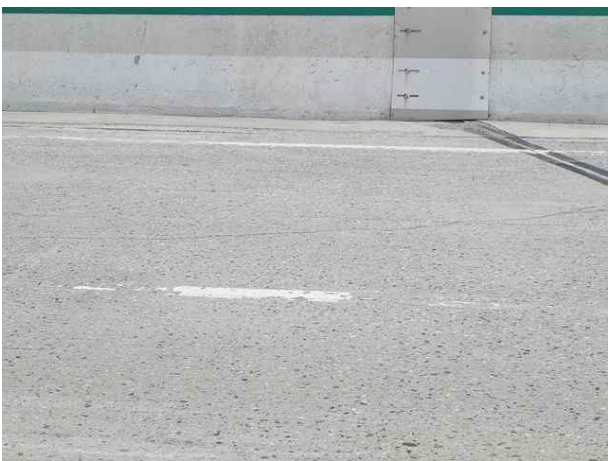
| 03<br>(25년 하반기) | 교면포장 익산방향(S1) 포장<br>균열(0.3mm미만) | 03<br>(26년 상반기) | 교면포장 익산방향(S1) 포장<br>균열(0.3mm미만) |

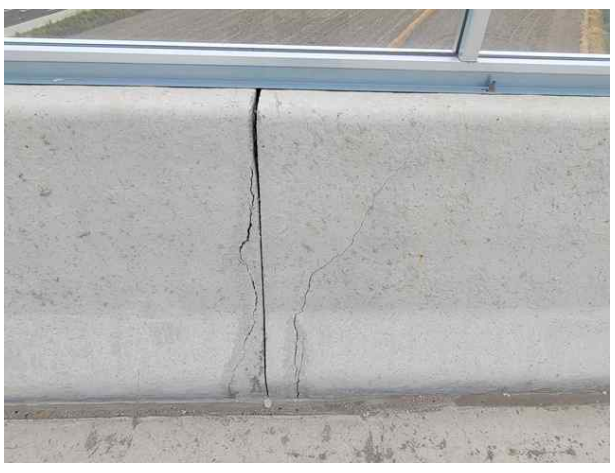
| 07<br>(25년 하반기) | — | 07<br>(26년 상반기) | 방호벽 익산방향(S1) 파손 |

| 점검부위 | | 점검결과 | 발생원인 | 조치<br>필요사항 | 사진<br>번호 |
|---|---|---|---|---|---|
| 난간(방호울타리)<br>및 연석 | | · 균열(0.3mm미만)<br>· 파손<br>· 방음벽 유리 파손 | · 건조수축 및 온도변화<br>· 차량충격<br>· 외부충격 | · 표면처리<br>· 단면보수<br>· 재설치 | 04, 05<br>06, 07 |

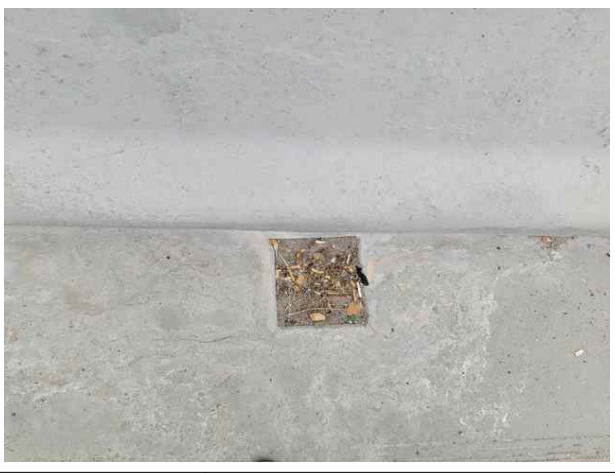
| 08<br>(25년 하반기) | — | 08<br>(26년 상반기) | 배수시설 익산방향(S1) 배수구 막힘 |

| 점검부위 | | 점검결과 | 발생원인 | 조치<br>필요사항 | 사진<br>번호 |
|---|---|---|---|---|---|
| 배수시설 | | · 배수구 막힘 | · 차량운하중, 비산물퇴적 | · 청소 | 08 |

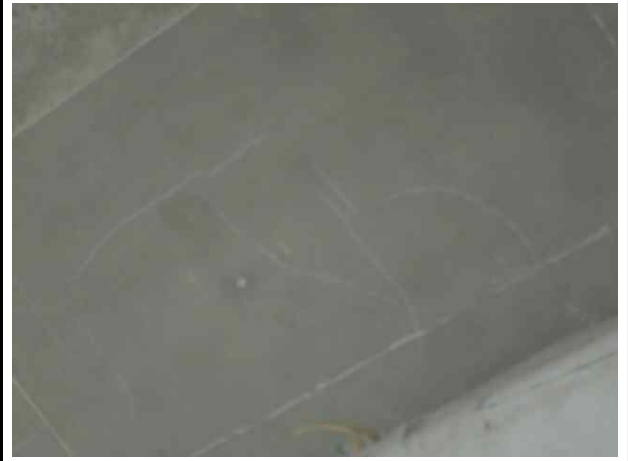
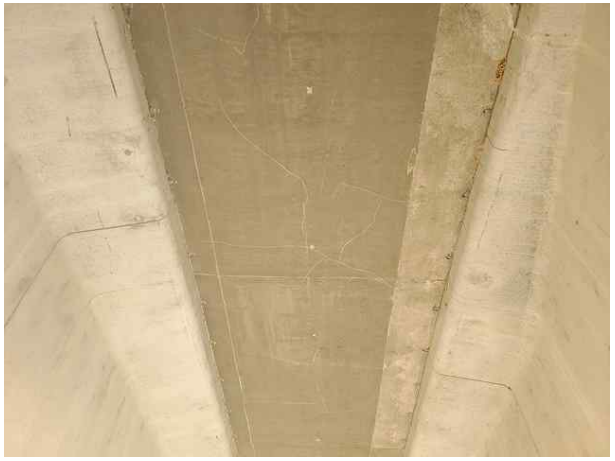
| 09<br>(25년 하반기) | 바닥판하면(S1) 망상균열 | 09<br>(26년 상반기) | 바닥판하면(S1) 망상균열 |

| 점검부위 | | 점검결과 | 발생원인 | 조치<br>필요사항 | 사진<br>번호 |
|---|---|---|---|---|---|
| 바닥판 | | · 망상균열<br>· 균열부백태 | · 건조수축 및 온도변화<br>· 건조수축, 우수유입 | · 표면처리<br>· 표면처리 | 09, 10 |

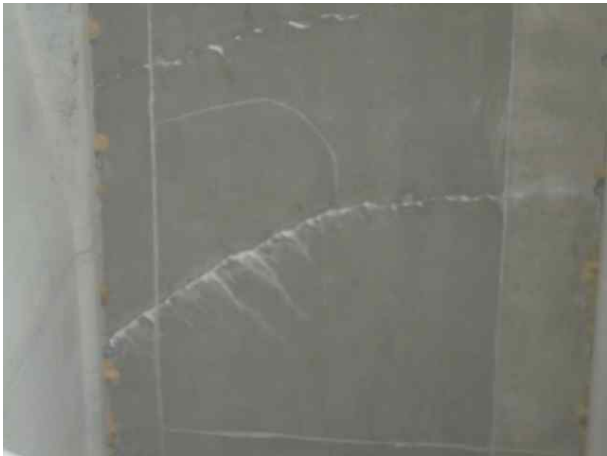
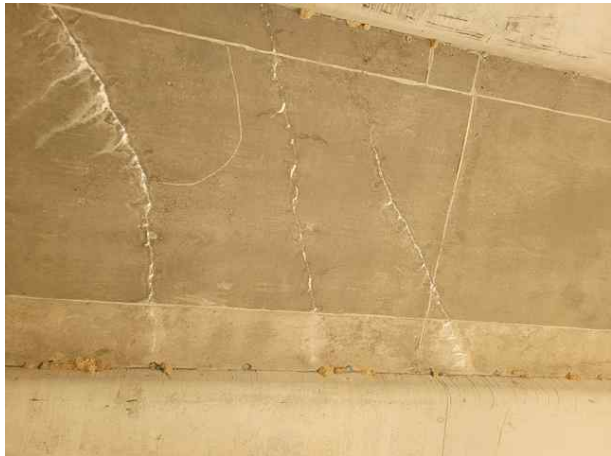
| 10<br>(25년 하반기) | 바닥판하면(S1) 균열부백태 | 10<br>(26년 상반기) | 바닥판하면(S1) 균열부백태 |

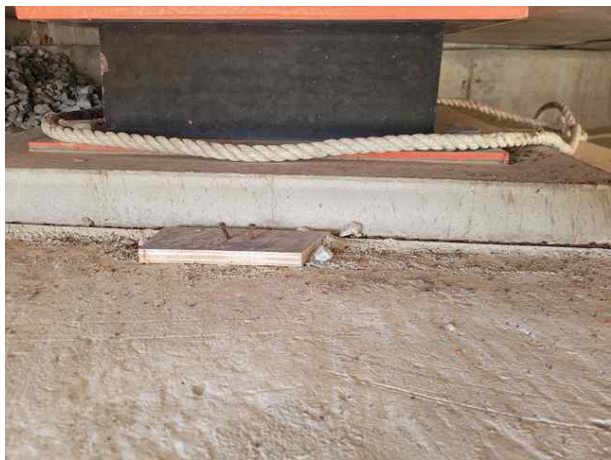
| | | 11<br>(25년 하반기) | — |

| 점검부위 | | 점검결과 | 발생원인 | 조치<br>필요사항 | 사진<br>번호 |
|---|---|---|---|---|---|
| 받침 | | · 무수축몰탈<br>균열(0.3mm미만)<br>· 무수축몰탈 박락 | · 건조수축 및 온도변화<br>· 시공미흡, 외부충격 | · 표면처리<br>· 단면보수 | 11, 12 |

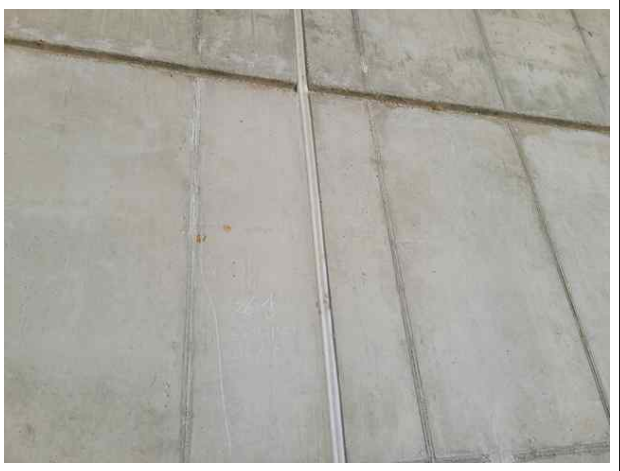
| 13<br>(25년 하반기) | 교대(A1) 균열(0.3mm미만) | 13<br>(26년 상반기) | 교대(A1) 균열(0.3mm미만) |

| 점검부위 | | 점검결과 | 발생원인 | 조치<br>필요사항 | 사진<br>번호 |
|---|---|---|---|---|---|
| 교대 | | · 균열(0.3mm미만), 망상균열<br>· 백태<br>· 파손 | · 건조수축 및 온도변화<br>· 건조수축, 우수유입<br>· 외부충격, 시공미흡 | · 표면처리<br>· 표면처리<br>· 단면보수 | 13, 14<br>15, 16 |

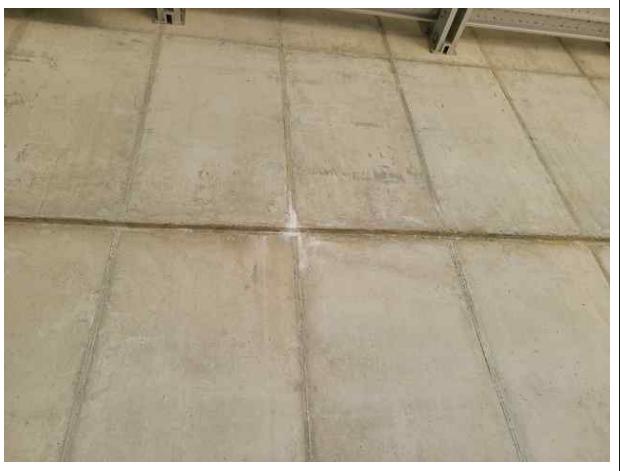
| 14<br>(25년 하반기) | 교대(A1) 백태 | 14<br>(26년 상반기) | 교대(A1) 백태 |

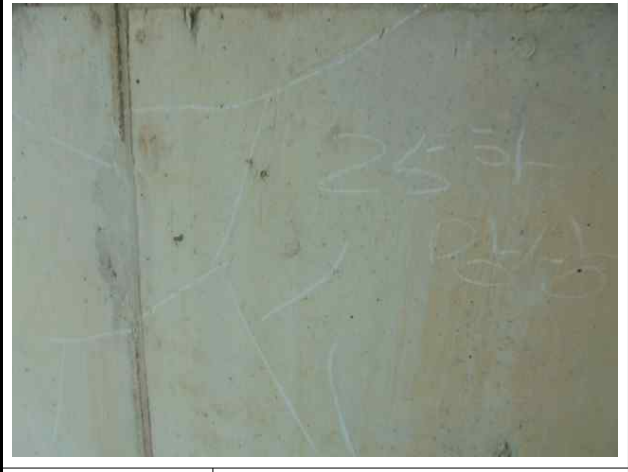
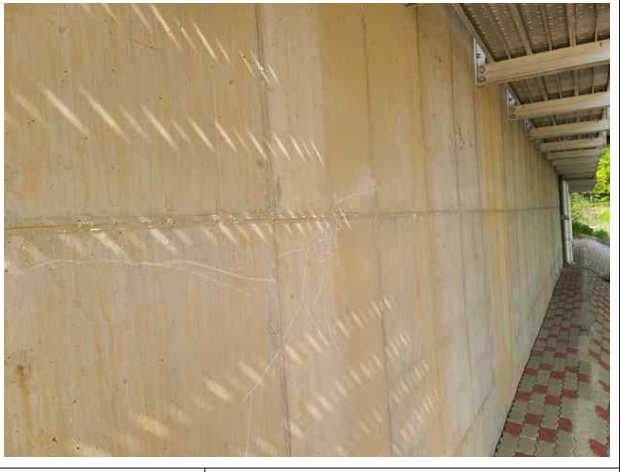
| 15<br>(25년 하반기) | 교대(A2) 망상균열 | 15<br>(26년 상반기) | 교대(A2) 망상균열 |

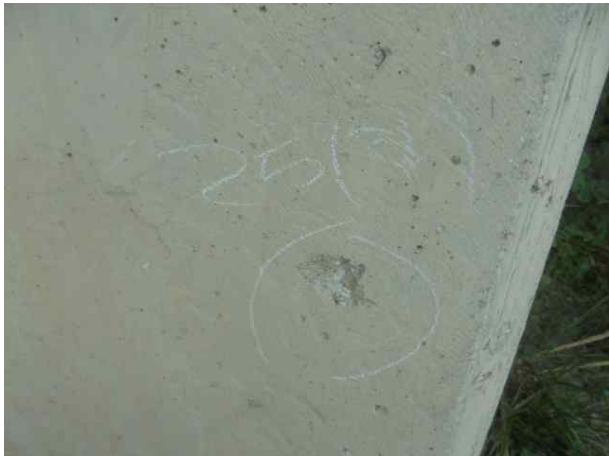
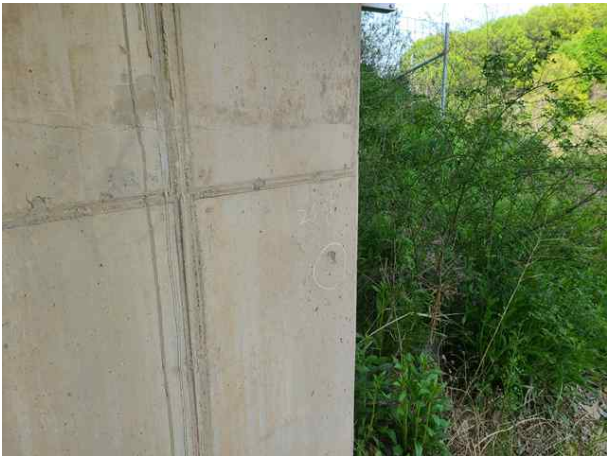
| 16<br>(25년 하반기) | 교대(A2) 파손 | 16<br>(26년 상반기) | 교대(A2) 파손 |
