## 1.47 은산천1교

본 시설물은 충청남도 부여군 은산면 오번리 456-2 에 위치한 총연장 100.0m, 교폭 24.7m, 상부구조 BiB Girder 형식으로 구성되어 있고, 2024년 준공후 약 2년간 공용중인 2중 시설물이다.

## 가. 정기안전점검표

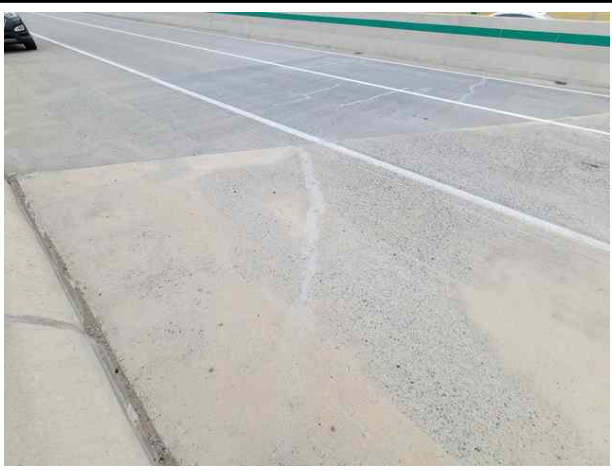
| 점검부위 | | 점검결과 | 발생원인 | 조치<br>필요사항 | 사진<br>번호 |
|---|---|---|---|---|---|
| 교면포장 | | · 포장 균열(0.3mm미만)<br>· 포장 망상균열<br>· 접속부 파손<br>· 접속부 균열(0.3mm이상) | · 건조수축, 차량운하중<br>· 건조수축, 차량운하중<br>· 차량운하중, 장기공용<br>· 건조수축, 차량운하중 | · 아스콘팻칭<br>· 부분재포장<br>· 아스콘팻칭<br>· 아스콘팻칭 | 01, 02<br>03, 04 |

| 01<br>(25년 하반기) | — | 01<br>(26년 상반기) | 교면포장 평택방향(S2) 포장<br>균열 (0.3mm미만) |

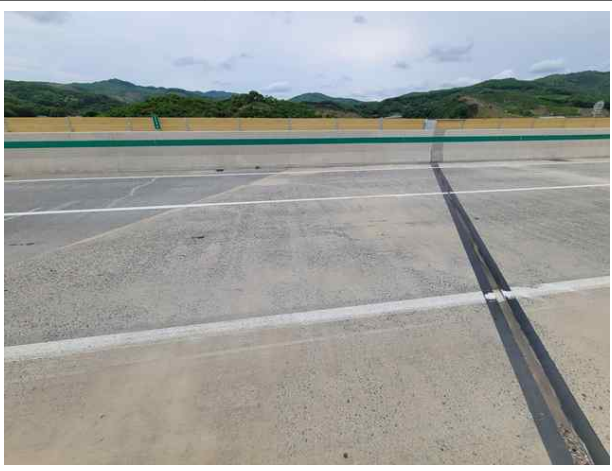
| 02<br>(25년 하반기) | — | 02<br>(26년 상반기) | 교면포장 평택방향(S2) 포장<br>망상균열 |

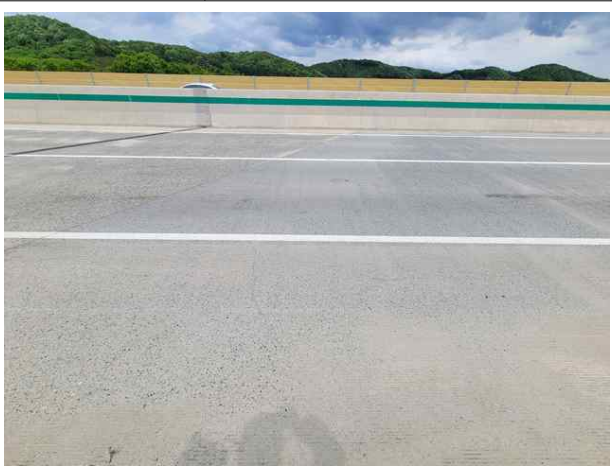
| 03<br>(25년 하반기) | — | 03<br>(26년 상반기) | 교면포장 익산방향(S2) 포장<br>망상균열 |

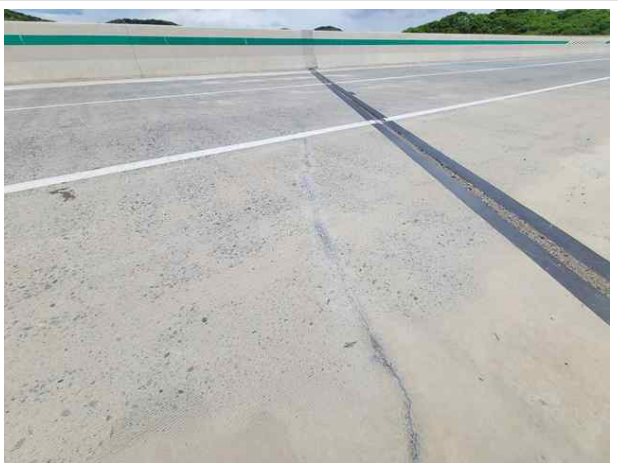
| 04<br>(25년 하반기) | — | 04<br>(26년 상반기) | 교면포장 익산방향(S2) 접속부<br>균열(0.3mm이상) |

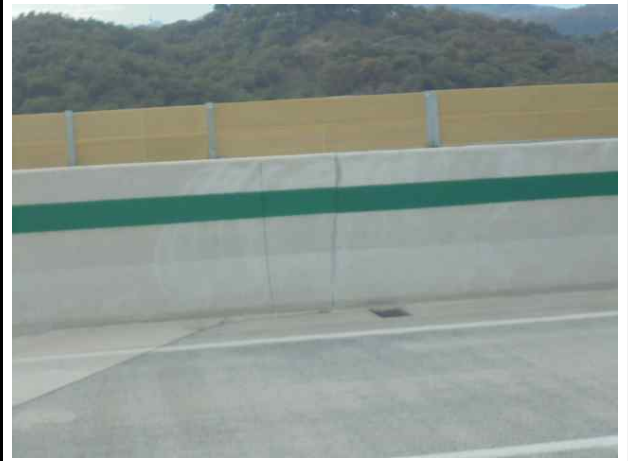
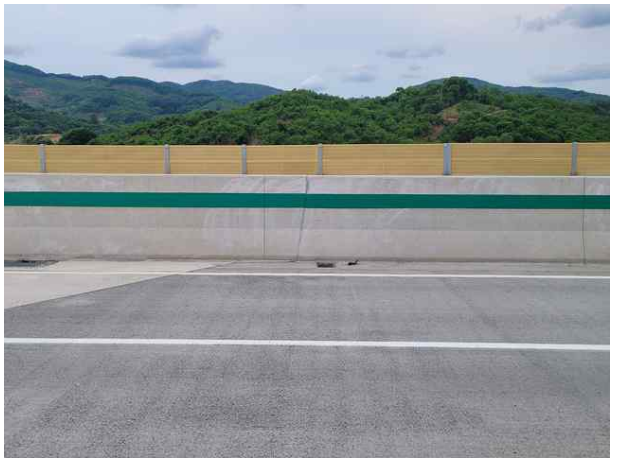
| 점검부위 | | 점검결과 | 발생원인 | 조치<br>필요사항 | 사진<br>번호 |
|---|---|---|---|---|---|
| 난간(방호울타리)<br>및 연석 | | · 균열(0.3mm미만)<br>· 균열(0.3mm이상) | · 건조수축 및 온도변화<br>· 건조수축 및 온도변화 | · 표면처리<br>· 주입보수 | 04, 05<br>06, 07 |

| 05<br>(25년 하반기) | 방호벽 평택방향(S1)<br>균열(0.3mm이상) | 05<br>(26년 상반기) | 방호벽 평택방향(S1)<br>균열(0.3mm이상) |

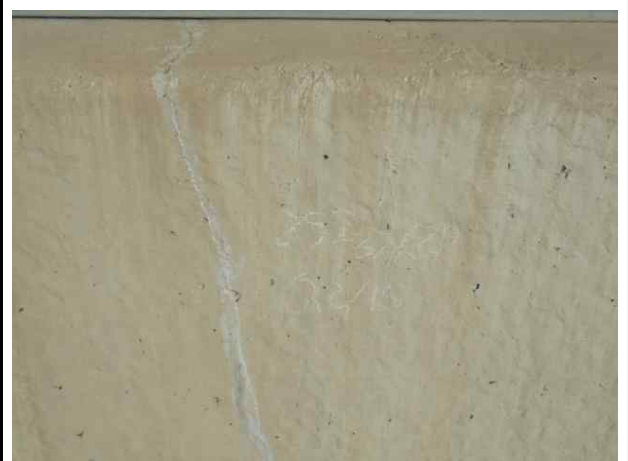
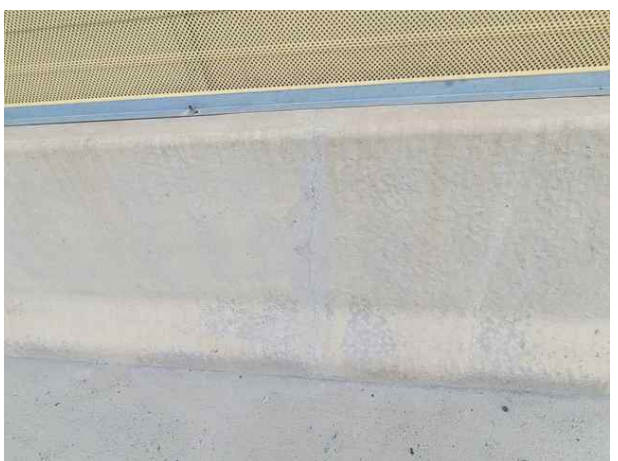
| 06<br>(25년 하반기) | 방호벽 평택방향(S2)<br>균열(0.3mm미만) | 06<br>(26년 상반기) | 방호벽 평택방향(S2)<br>균열(0.3mm미만) |

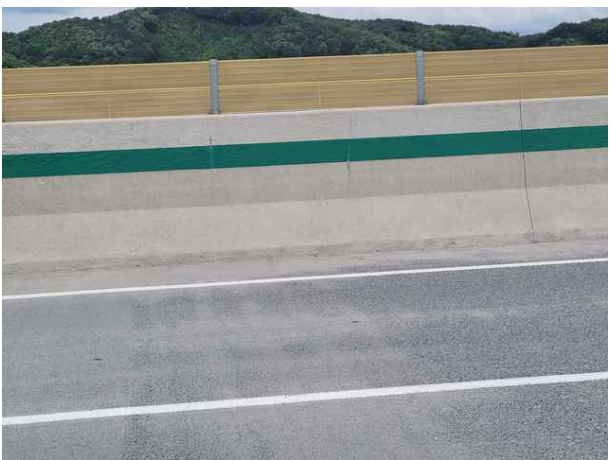
| 07<br>(25년 하반기) | — | 07<br>(26년 상반기) | 방호벽 익산방향(S1) 중앙분리대<br>균열 (0.3mm미만) |

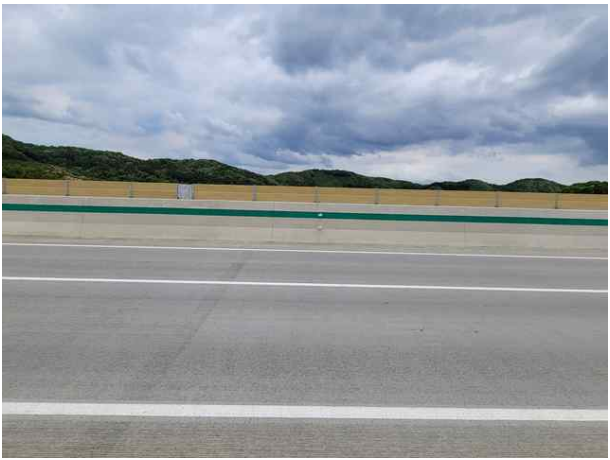
| 08<br>(25년 하반기) | 방호벽 익산방향(S1) 중앙분리대<br>균열 (0.3mm이상) | 08<br>(26년 상반기) | 방호벽 익산방향(S1) 중앙분리대<br>균열 (0.3mm이상) |

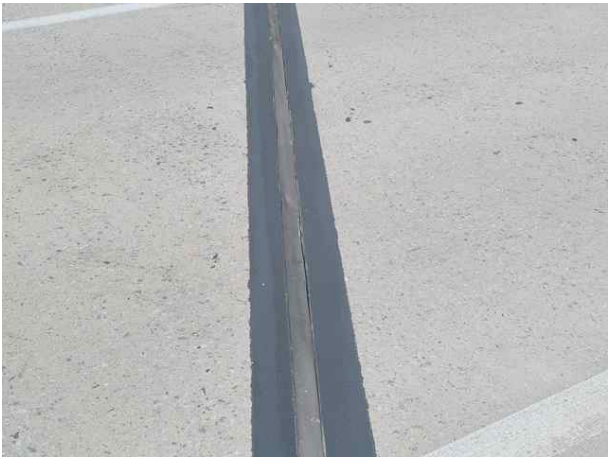
| 점검부위 | | 점검결과 | 발생원인 | 조치<br>필요사항 | 사진<br>번호 |
|---|---|---|---|---|---|
| 신축이음 | | · 이물질퇴적<br>· 고무재열화 | · 차량운하중, 장기공용<br>· 차량운하중, 장기공용 | · 청소<br>· 주의관찰 | 09, 10<br>11, 12 |

| 09<br>(25년 하반기) | — | 09<br>(26년 상반기) | 신축이음 평택방향(A1) 고무재 열화 |

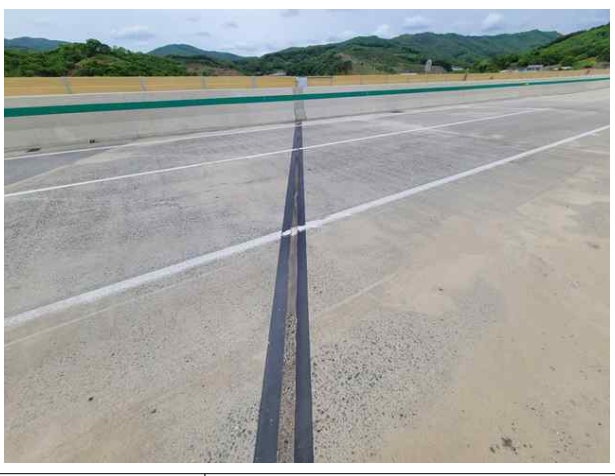
| | | 10<br>(25년 하반기) | 10<br>(26년 상반기) 신축이음 평택방향(A2) 이물질퇴적 |

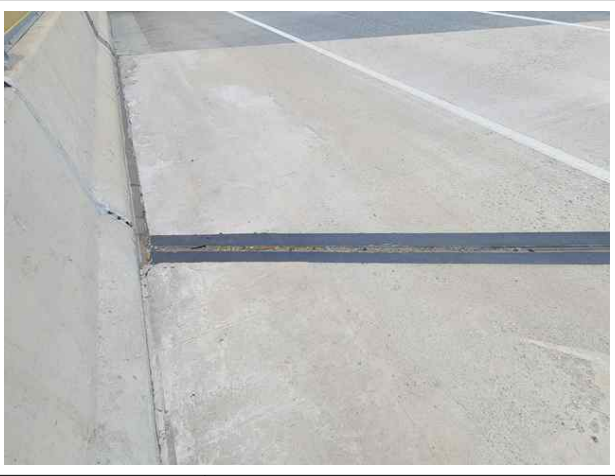
| | | 11<br>(25년 하반기) | 11<br>(26년 상반기) 신축이음 익산방향(A1) 이물질퇴적 |

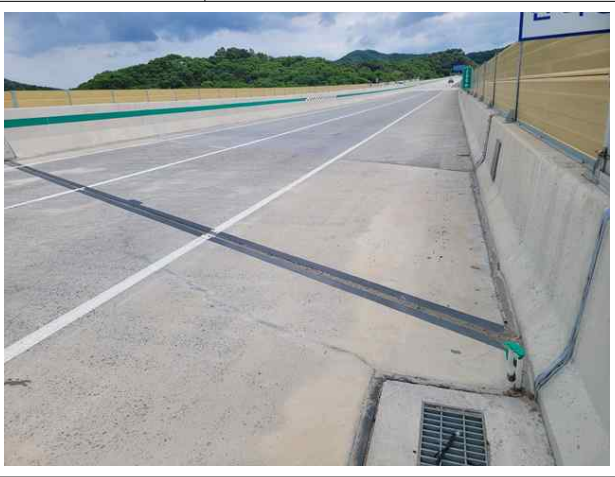
| | | 12<br>(25년 하반기) | 12<br>(26년 상반기) 신축이음 익산방향(A2) 이물질퇴적 |

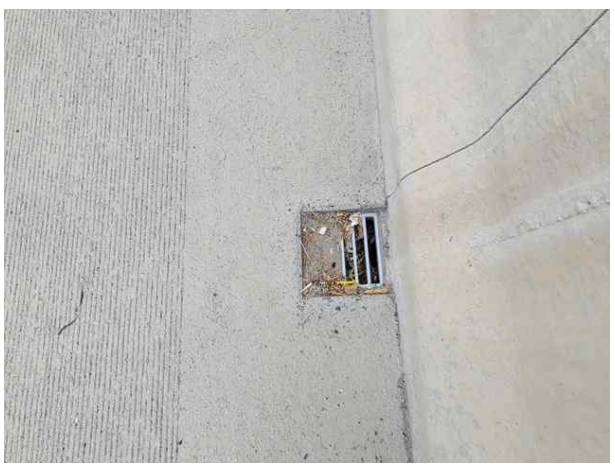
| 점검부위 | | 점검결과 | 발생원인 | 조치<br>필요사항 | 사진<br>번호 |
|---|---|---|---|---|---|
| 배수시설 | | · 배수구 막힘<br>· 배수관 시공불량 | · 차량운하중, 비산물퇴적<br>· 시공미흡 | · 청소<br>· 재설치 | 13, 14 |

| | | 13<br>(25년 하반기) | 13<br>(26년 상반기) 배수시설 익산방향(S1) 배수구 막힘 |

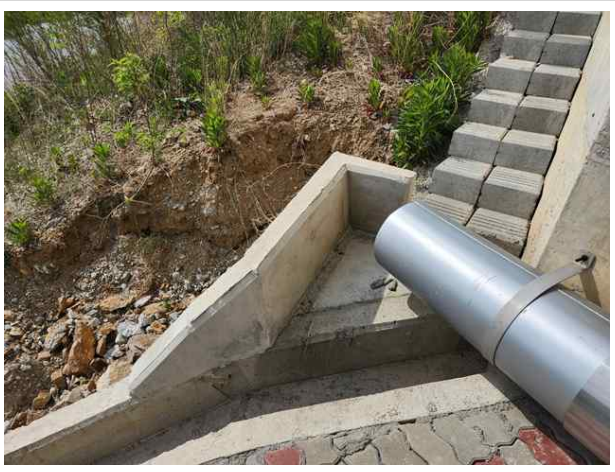
| | | 14<br>(25년 하반기) | 14<br>(26년 상반기) 배수시설(A2) 배수관 시공불량 |

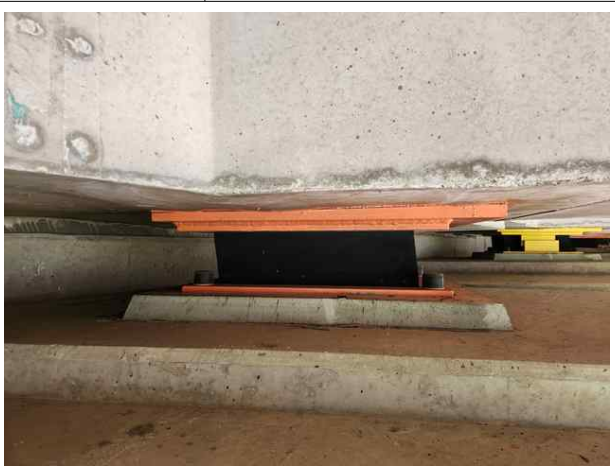
| 점검부위 | | 점검결과 | 발생원인 | 조치<br>필요사항 | 사진<br>번호 |
|---|---|---|---|---|---|
| 받침 | | · 탄성패드 롤오버 | · 시공미흡(프리세팅 오류) | · 주의관찰(재설치) | 15, 16 |

| | | 15<br>(25년 하반기) | 15<br>(26년 상반기) 교량받침(A2-SH3) 탄성패드 롤오버 |

- 본 구조물인 구봉3교의 경우 교대 A2측에서 발생한 탄성패드 롤오버 현상이 조사되었다. 이에 정밀안전점검을 실시하여 교량받침의 기능성 확보 여부를 검토하여 발생한 손상에 대한 받침 프리셋팅, 재시공 등의 조치 필요 여부 파악이 필요하다.

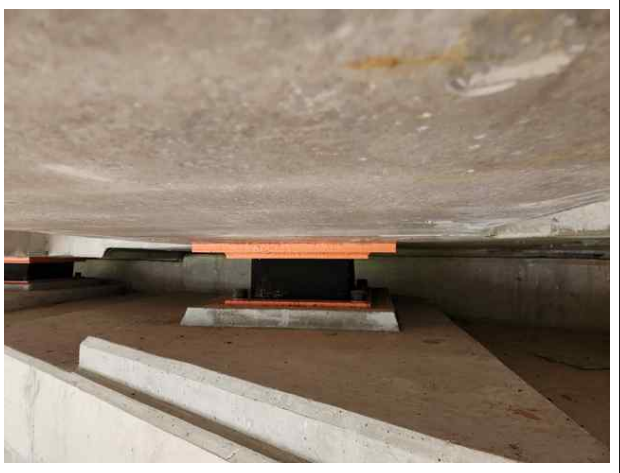
| | | 16<br>(25년 하반기) | 16<br>(26년 상반기)<br>교량받침(A2-SH7) 탄성패드<br>롤오버 |

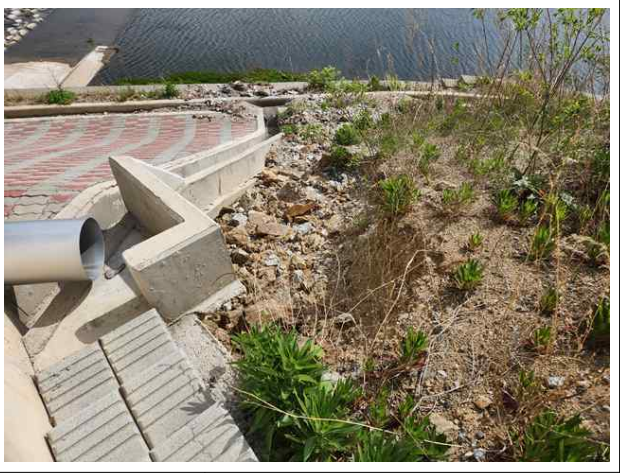
| 점검부위 | | 점검결과 | 발생원인 | 조치<br>필요사항 | 사진<br>번호 |
|---|---|---|---|---|---|
| 교대 | | · 토사유실 | · 우수유입, 장기공용 | · 성토채움 | 17 |

| | | 17<br>(25년 하반기) | 17<br>(26년 상반기)<br>교대(A2) 토사유실 |
