## 1.48 장벌교

본 시설물은 충청남도 부여군 은산면 장벌리 569-6 에 위치한 총연장 135.0m, 교폭 24.3m, 상부구조 BiB Girder 형식으로 구성되어 있고, 2024년 준공후 약 2년간 공용중인 2중 시설물이다.

## 가. 정기안전점검표

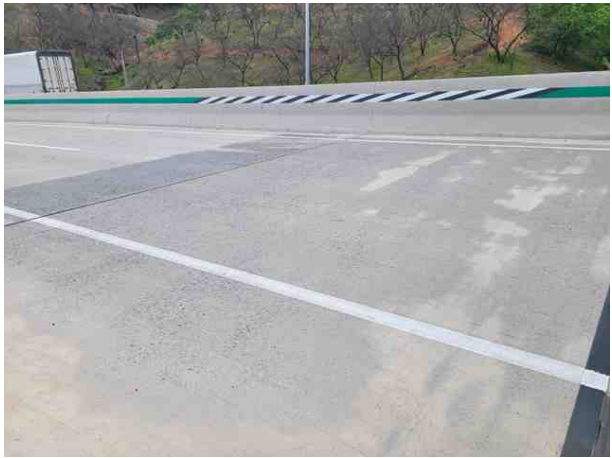
| 01<br>(25년 하반기) | — | 01<br>(26년 상반기) | 교면포장 평택방향(S1) 포장 마모 |

| 점검부위 | | 점검결과 | 발생원인 | 조치<br>필요사항 | 사진<br>번호 |
|---|---|---|---|---|---|
| 교면포장 | | · 포장 균열(0.3mm미만)<br>· 포장 망상균열<br>· 포장 파손<br>· 포장 마모 | · 건조수축, 차량운하중<br>· 건조수축, 차량운하중<br>· 차량운하중, 외부충격<br>· 차량운하중, 장기공용 | · 아스콘팻칭<br>· 부분재포장<br>· 아스콘팻칭<br>· 부분재포장 | 01, 02<br>03, 04 |

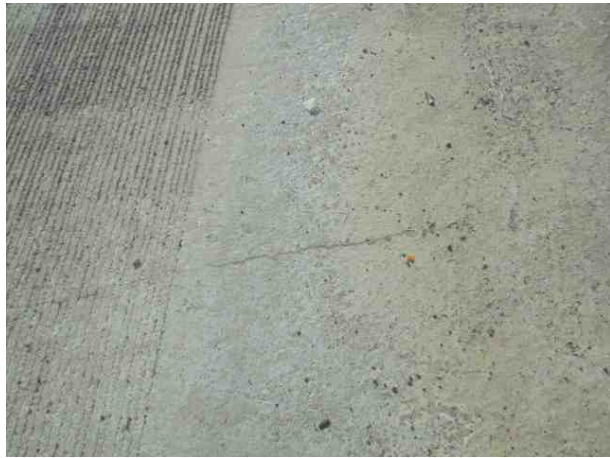
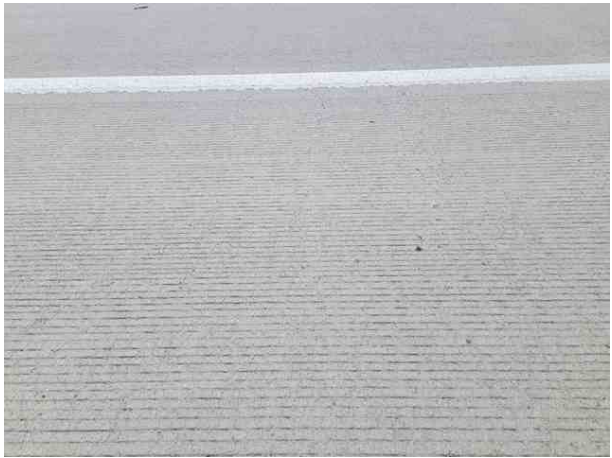
| 02<br>(25년 하반기) | 교면포장 평택방향(S2) 포장<br>균열(0.3mm미만) | 02<br>(26년 상반기) | 교면포장 평택방향(S2) 포장<br>균열(0.3mm미만) |

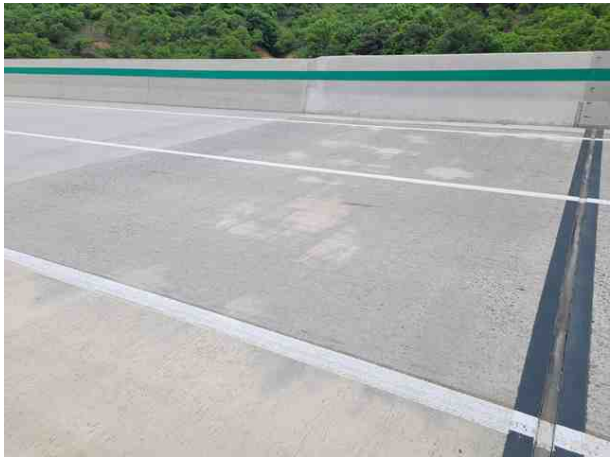
| 03<br>(25년 하반기) | 교면포장 평택방향(S3) 포장 마모 | 03<br>(26년 상반기) | 교면포장 평택방향(S3) 포장 마모 |

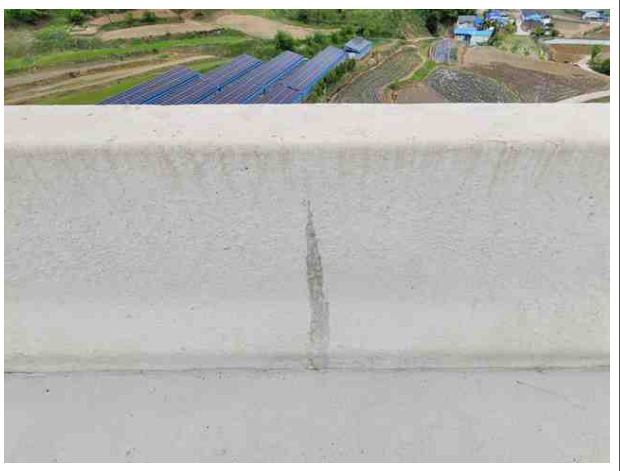
| 점검부위 | | 점검결과 | 발생원인 | 조치<br>필요사항 | 사진<br>번호 |
|---|---|---|---|---|---|
| 난간(방호울타리)<br>및 연석 | | · 균열(0.3mm미만)<br>· 균열부백태<br>· 교명판 파손 | · 건조수축 및 온도변화<br>· 건조수축, 우수유입<br>· 시공미흡, 외부충격 | · 표면처리<br>· 표면처리<br>· 재설치 | 05, 06<br>07, 08 |

| | | 07<br>(25년 하반기) | 07<br>(26년 상반기) 방호벽 평택방향(S3) 균열부백태 |

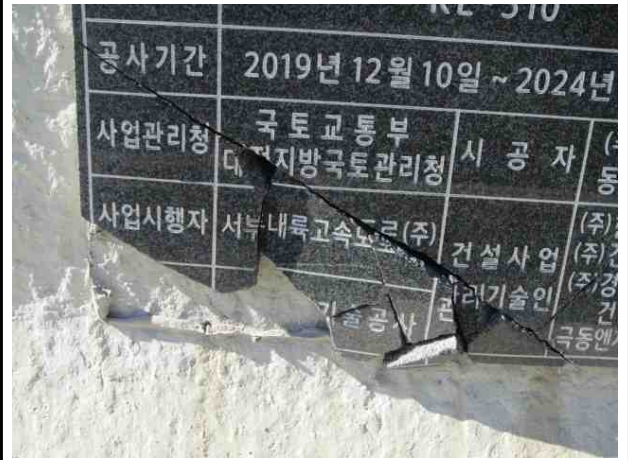
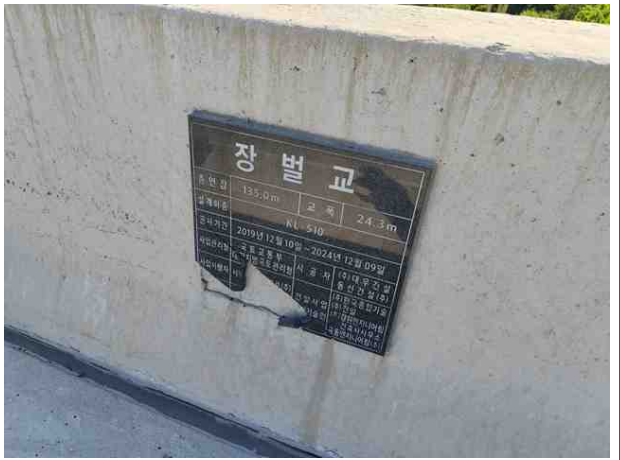
| 08<br>(25년 하반기) | 방호벽 익산방향(S1) 교명판 파손 | 08<br>(26년 상반기) | 방호벽 익산방향(S1) 교명판 파손 |

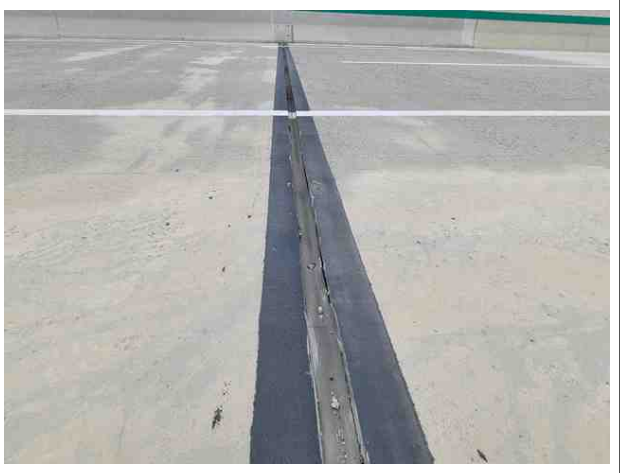
| 점검부위 | | 점검결과 | 발생원인 | 조치<br>필요사항 | 사진<br>번호 |
|---|---|---|---|---|---|
| 신축이음 | | · 고무재 파손 | · 차량운하중, 장기공용 | · 주의관찰 | 09 |

| | | 09<br>(25년 하반기) | 09<br>(26년 상반기) 신축이음 평택방향(A2) 고무재 파손 |

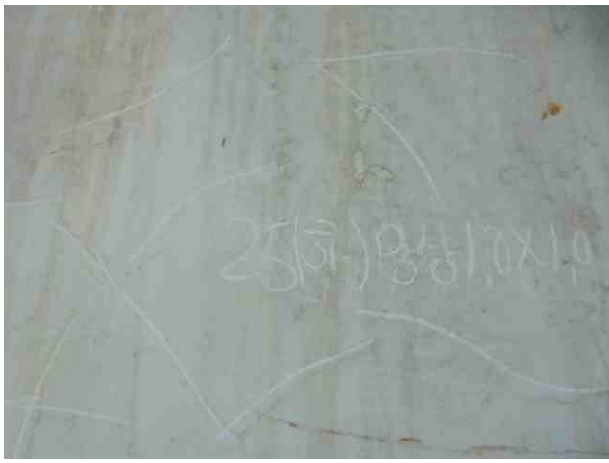
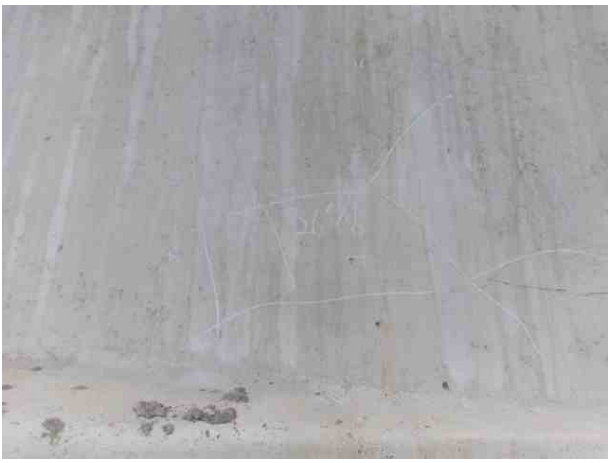
| 점검부위 | | 점검결과 | 발생원인 | 조치<br>필요사항 | 사진<br>번호 |
|---|---|---|---|---|---|
| 거더 | | · 망상균열 | · 건조수축 및 온도변화 | · 표면처리 | 10 |

| 10<br>(25년 하반기) | 거더(S3-G8) 망상균열 | 10<br>(26년 상반기) | 거더(S3-G8) 망상균열 |

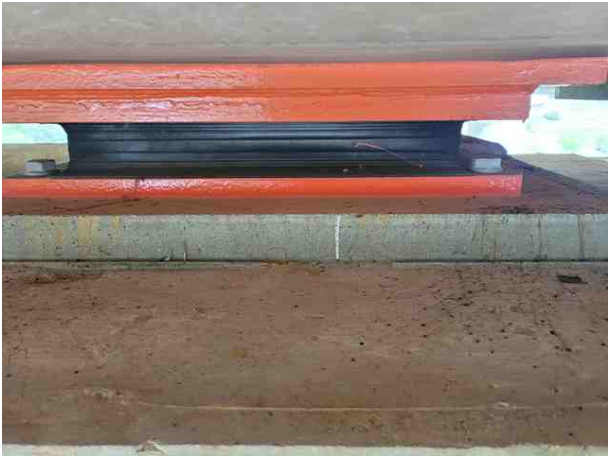
| 점검부위 | | 점검결과 | 발생원인 | 조치<br>필요사항 | 사진<br>번호 |
|---|---|---|---|---|---|
| 받침 | | · 무수축물탈, 받침콘크리트<br>균열(0.3mm미만)<br>· 받침콘크리트 잡철물 | · 건조수축 및 온도변화<br>· 시공미흡, 마감미흡 | · 표면처리<br>· 단면보수(방청) | 11, 12<br>13, 14 |

| 11<br>(25년 하반기) | — | 11<br>(26년 상반기) | 교량받침(P1-SH02) 무수축물탈<br>균열(0.3mm미만) |

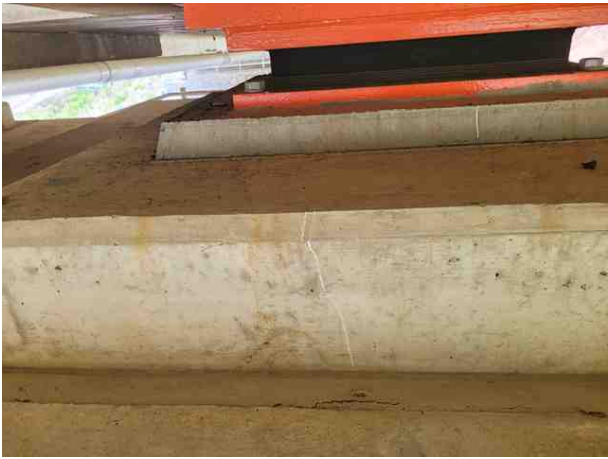
| 12<br>(25년 하반기) | — | 12<br>(26년 상반기) | 교량받침(P1-SH11) 받침콘크리트<br>균열(0.3mm미만) |

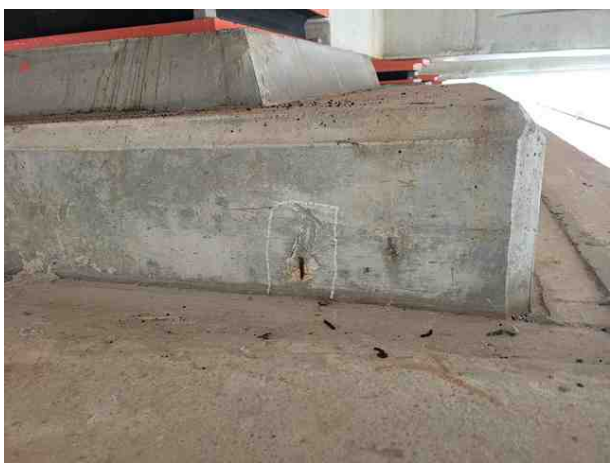
| 13<br>(25년 하반기) | — | 13<br>(26년 상반기) | 교량받침(P2-SH05) 받침콘크리트<br>잡철물 |

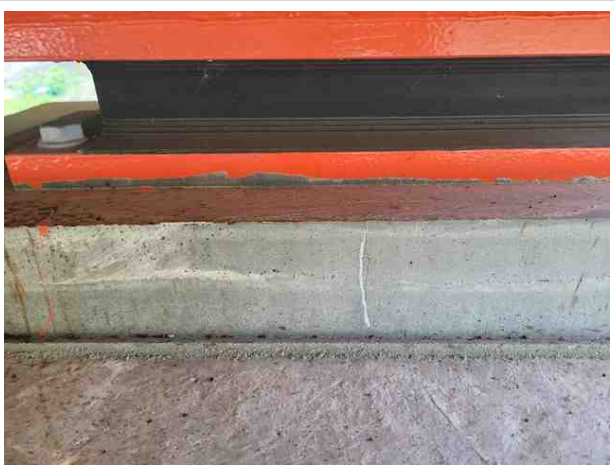
| 14<br>(25년 하반기) | — | 14<br>(26년 상반기) | 교량받침(P2-SH09) 무수축물탈<br>균열(0.3mm미만) |

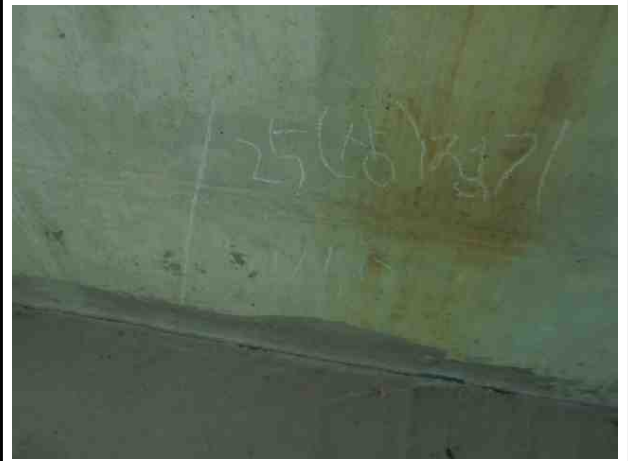
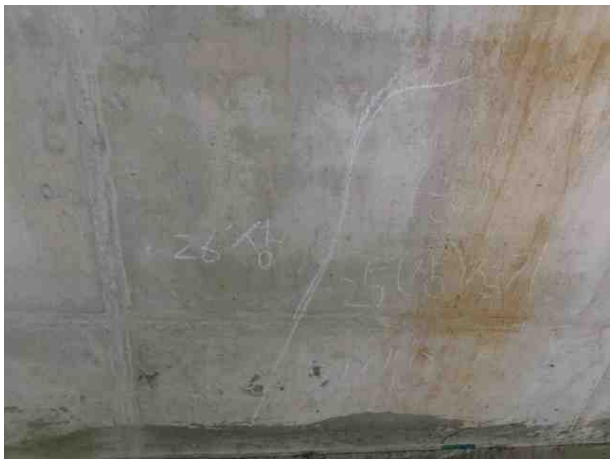
| 점검부위 | | 점검결과 | 발생원인 | 조치<br>필요사항 | 사진<br>번호 |
|---|---|---|---|---|---|
| 교대 | | · 균열(0.3mm미만)<br>· 균열부백태, 백태 | · 건조수축 및 온도변화<br>· 건조수축, 우수유입 | · 표면처리<br>· 표면처리 | 15, 16<br>17, 18 |

| 15<br>(25년 하반기) | 교대(A1) 균열(0.3mm미만) | 15<br>(26년 상반기) | 교대(A1) 균열(0.3mm미만) |

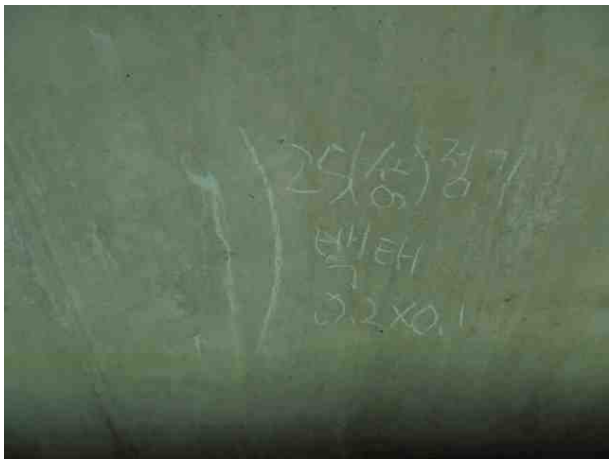
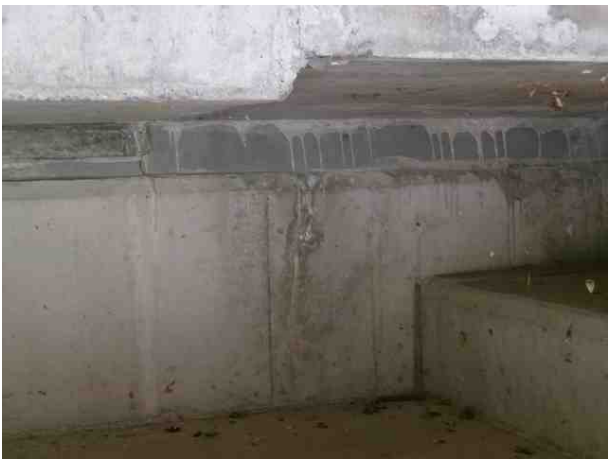
| 16<br>(25년 하반기) | 교대(A1) 백태 | 16<br>(26년 상반기) | 교대(A1) 백태 |

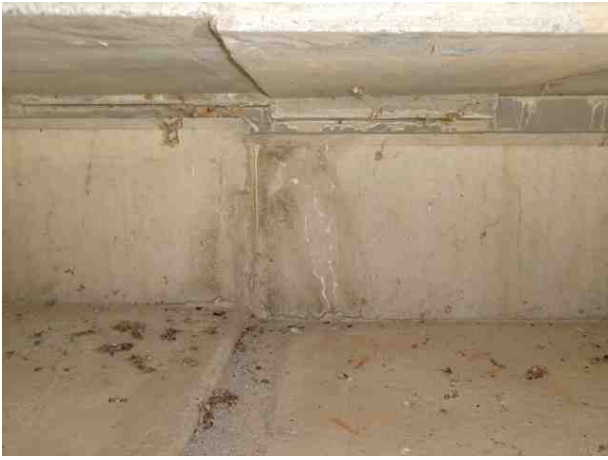
| 17<br>(25년 하반기) | — | 17<br>(26년 상반기) | 교대(A2) 균열(0.3mm미만) |

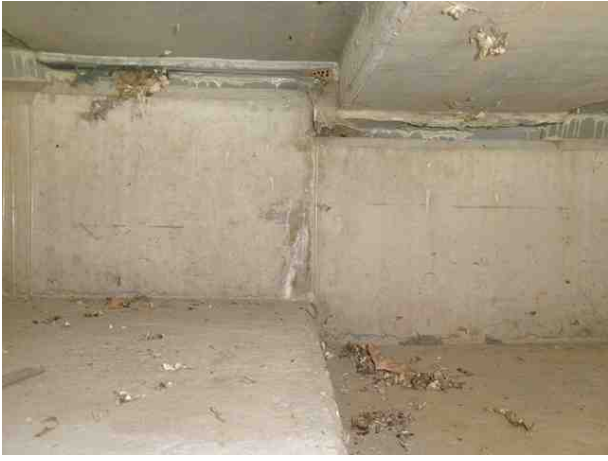
| 18<br>(25년 하반기) | — | 18<br>(26년 상반기) | 교대(A2) 균열부백태 |
