## 1.49 장수1교

# 1.49 장수1교

본 시설물은 경기도 평택시 현덕면 권관리 산 20-6 에 위치한 총연장 156.0m, 교폭 25.6m, 상부구조 강아치교+슬래브교 형식으로 구성되어 있고, 2024년 준공후 약 2년간 공용중인 2종 시설물이다.

## 가. 정기안전점검표

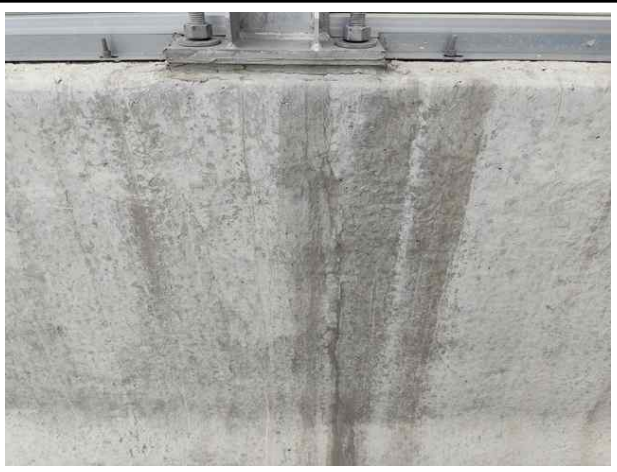
| 03<br>(25년 하반기) | 방호벽 평택방향(S2) 중앙분리대 균열(0.3mm이상) | 03<br>(26년 상반기) | 방호벽 평택방향(S2) 중앙분리대 균열(0.3mm이상) |

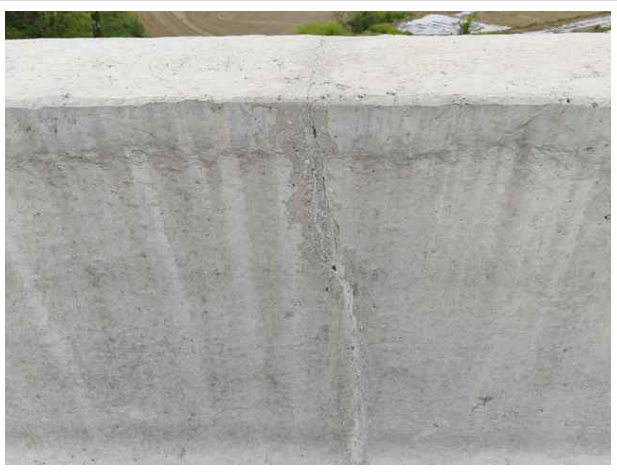
| 04<br>(25년 하반기) | — | 04<br>(26년 상반기) | 방호벽 익산방향(S1)<br>균열 (0.3mm미만) |

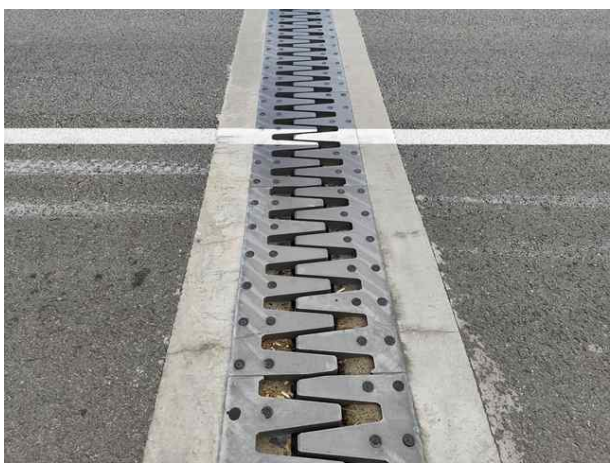
| 09<br>(25년 하반기) | — | 09<br>(26년 상반기) | 신축이음 익산방향(A1) 후타재<br>균열 (0.3mm미만) |

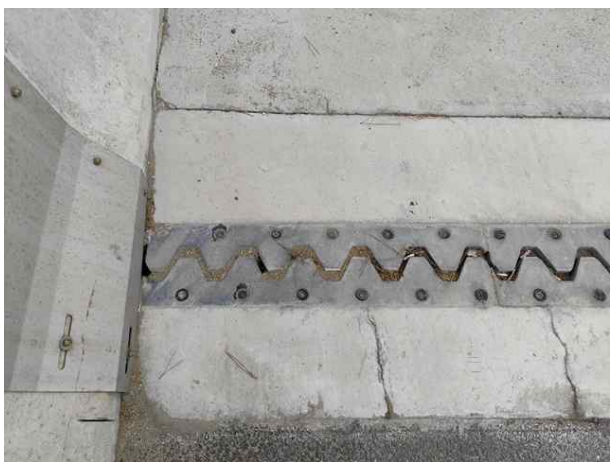
| 10<br>(25년 하반기) | — | 10<br>(26년 상반기) | 신축이음 익산방향(P1) 후타재<br>균열 (0.3mm미만) |

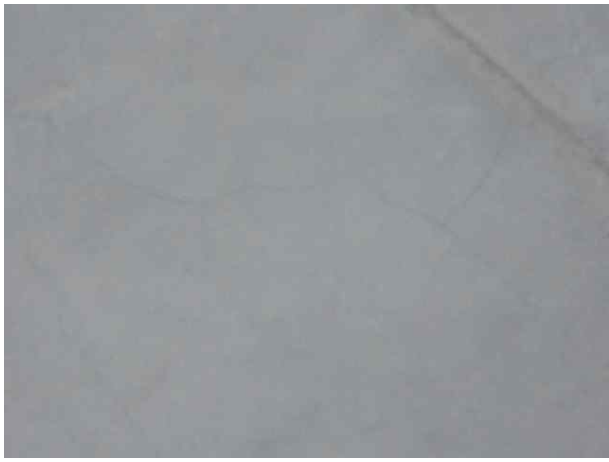
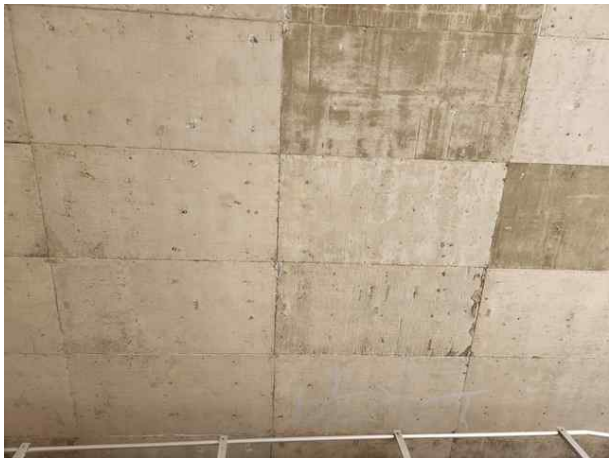
| 13<br>(25년 하반기) | 바닥판하면(S1) 균열(0.3mm미만) | 13<br>(26년 상반기) | 바닥판하면(S1) 균열(0.3mm미만) |

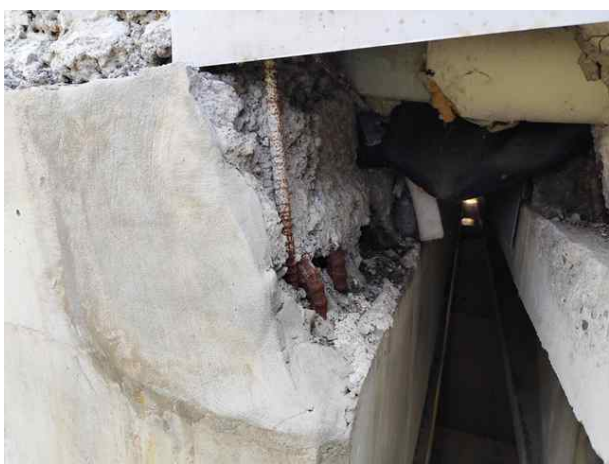
| 14<br>(25년 하반기) | 바닥판하면(S1) 망상균열 | 14<br>(26년 상반기) | 바닥판하면(S1) 망상균열 |

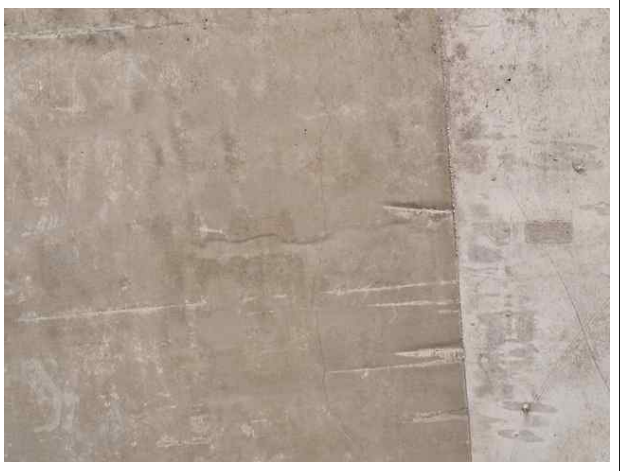
| 16<br>(25년 하반기) | — | 16<br>(26년 상반기) | 바닥판하면(S2) 파손 및 철근노출 |

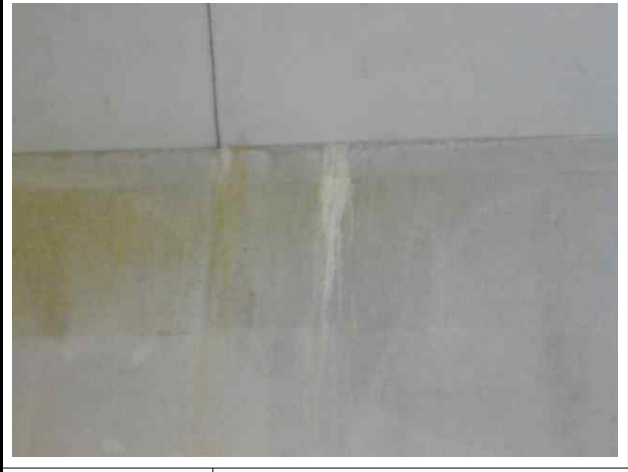
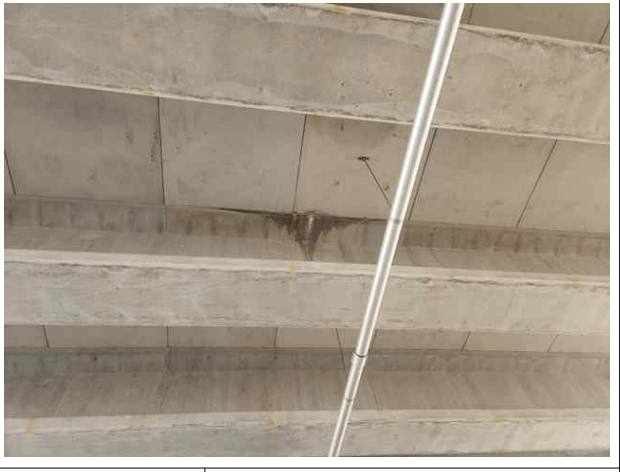
| 17<br>(25년 하반기) | — | 17<br>(26년 상반기) | 바닥판하면(S3) 망상균열 |

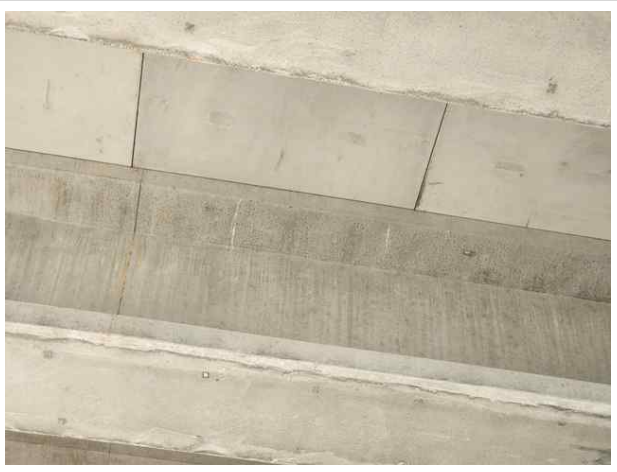
| 19<br>(25년 하반기) | 가로보(S2) 박락 | 19<br>(26년 상반기) | 가로보(S2) 박락 |

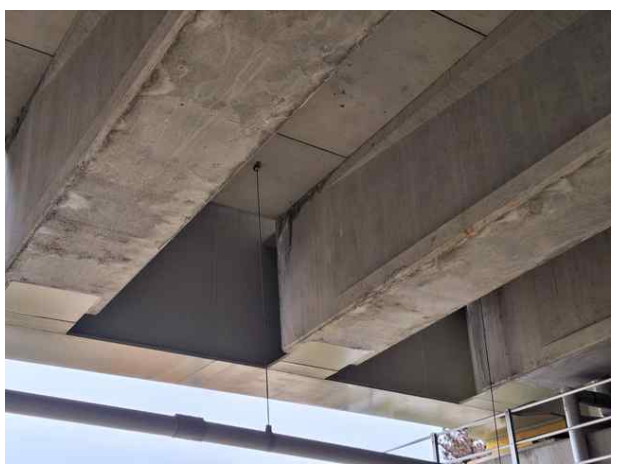
| 20<br>(25년 하반기) | 가로보(S2) 균열부백태 | 20<br>(26년 상반기) | 가로보(S2) 균열부백태 |

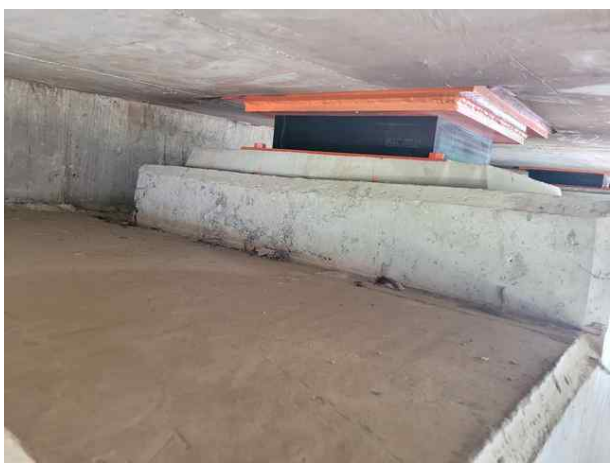
| 21<br>(25년 하반기) | — | 21<br>(26년 상반기) | 가로보(S2) 누수흔적 및 백태 |

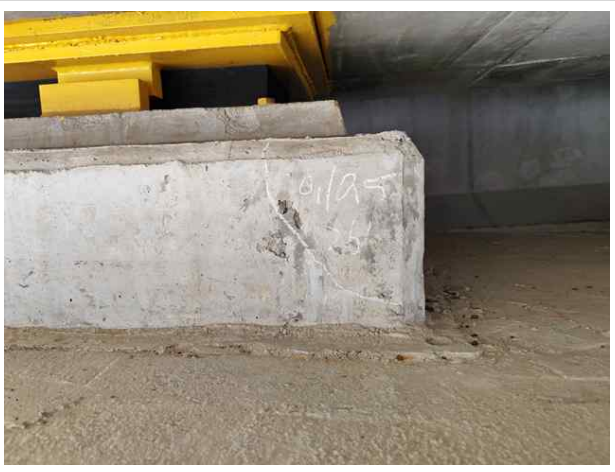
| | | 22<br>(25년 하반기) | 22<br>(26년 상반기)<br>교량받침(A2-SH07) 받침콘크리트<br>재료분리 |

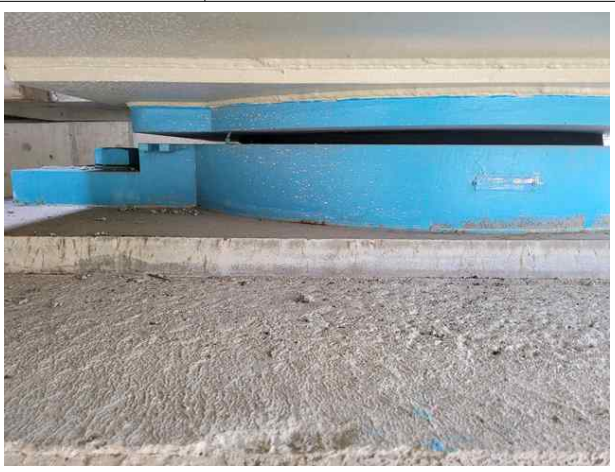
| | | 23<br>(25년 하반기) | 23<br>(26년 상반기)<br>교량받침(P1-SH02) 받침콘크리트<br>균열(0.3mm미만) |

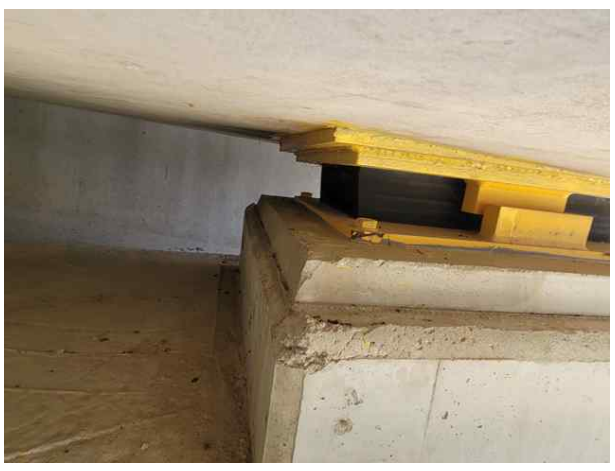
| | | 24<br>(25년 하반기) | 24<br>(26년 상반기)<br>교량받침(P2-SH02) 무수축물탈<br>균열(0.3mm미만) |

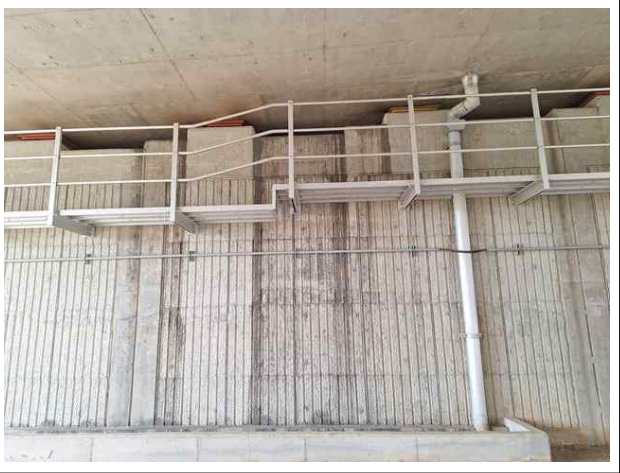
| 29<br>(25년 하반기) | — | 29<br>(26년 상반기) | 교대(A1) 날개벽 접속부 실란트파손 |

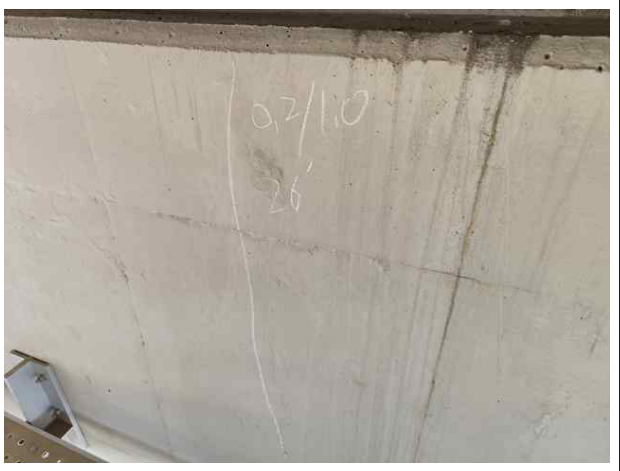
| 30<br>(25년 하반기) | — | 30<br>(26년 상반기) | 교대(A2) 누수흔적 |

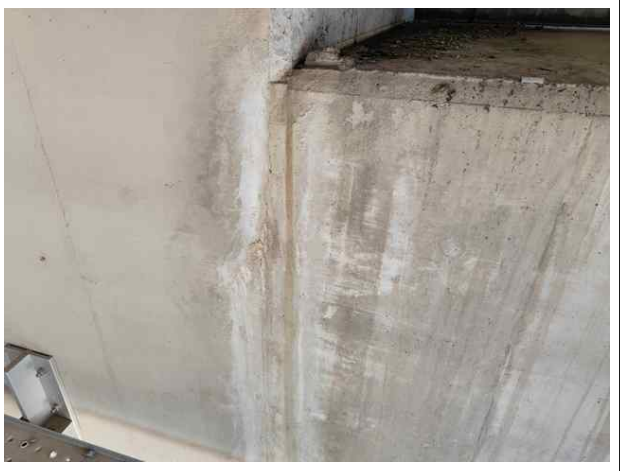
| 31<br>(25년 하반기) | — | 31<br>(26년 상반기) | 교각(P1) 균열(0.3mm미만) |

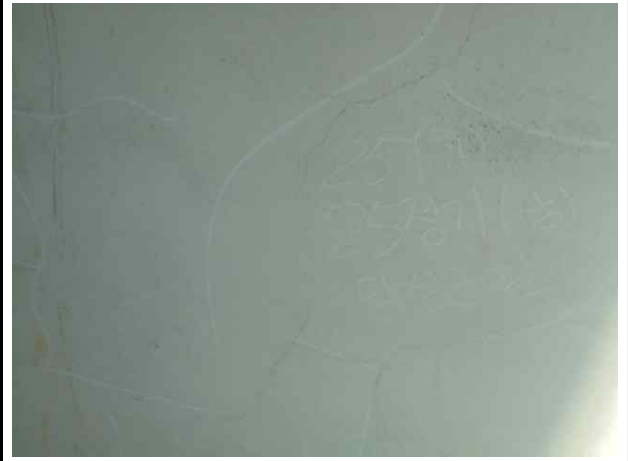
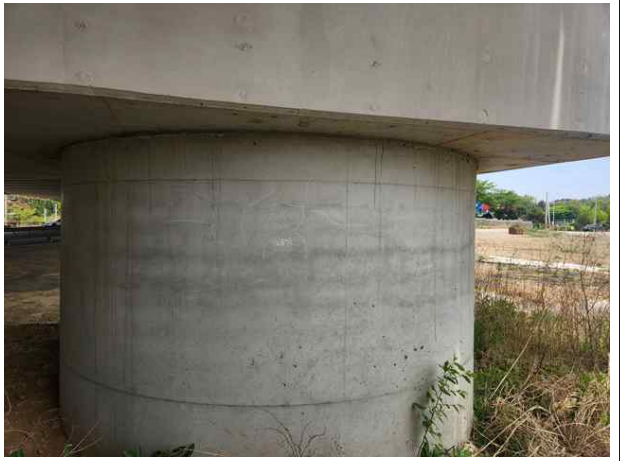
| 32<br>(25년 하반기) | — | 32<br>(26년 상반기) | 교각(P1) 균열부백태 |

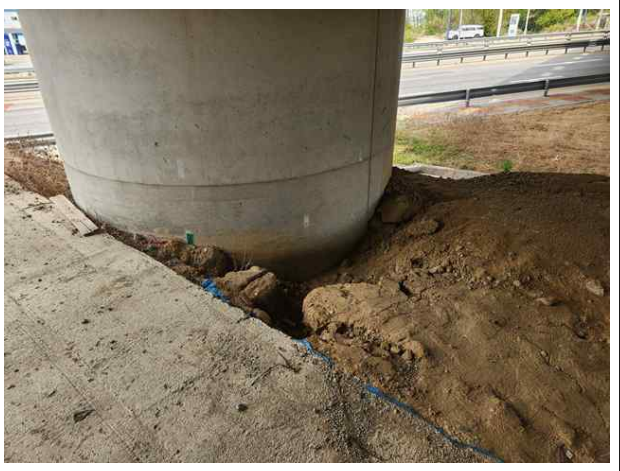
| 33<br>(25년 하반기) | 교각(P1) 망상균열 | 33<br>(26년 상반기) | 교각(P1) 망상균열 |

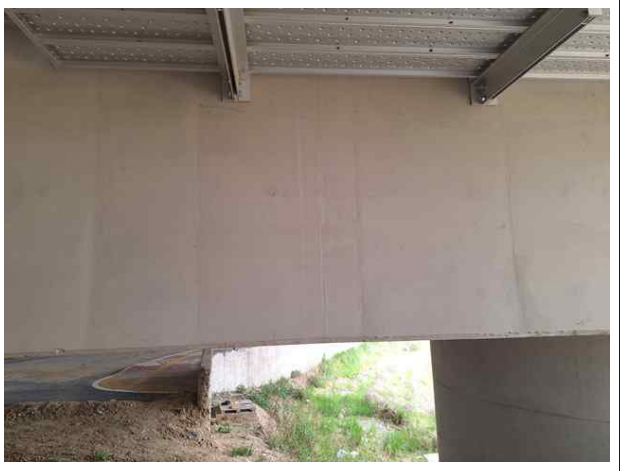
| | | 34<br>(25년 하반기) | 34<br>(26년 상반기) 교각(P1) 기둥부 토사유실 |

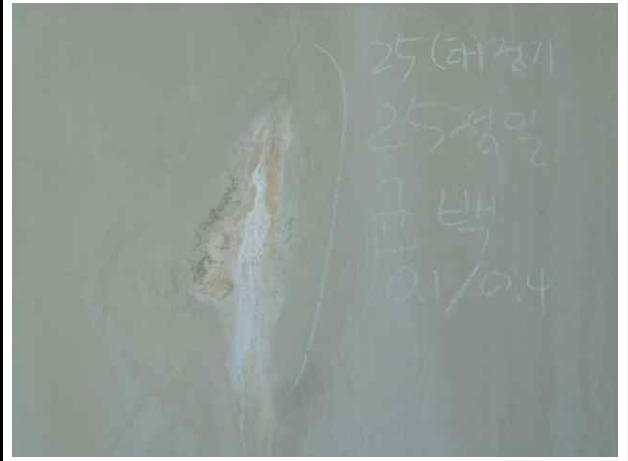
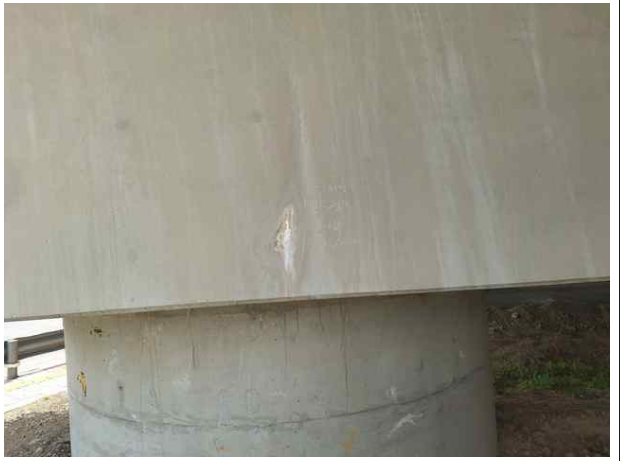
| | | 35<br>(25년 하반기) | 35<br>(26년 상반기) 교각(P2) 균열(0.3mm미만) |

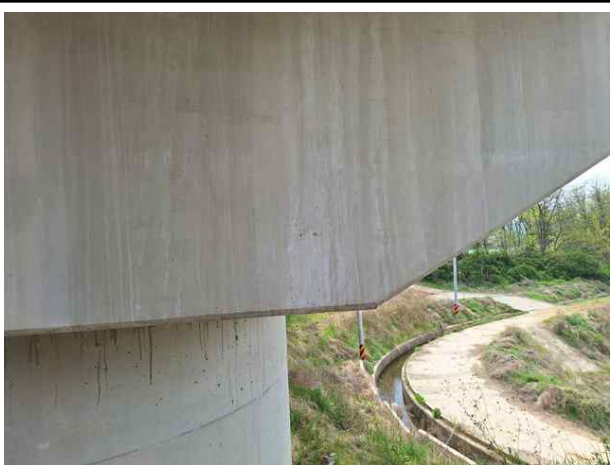
| 36<br>(25년 하반기) | 교각(P2) 균열부백태 | 36<br>(26년 상반기) | 교각(P2) 균열부백태 |

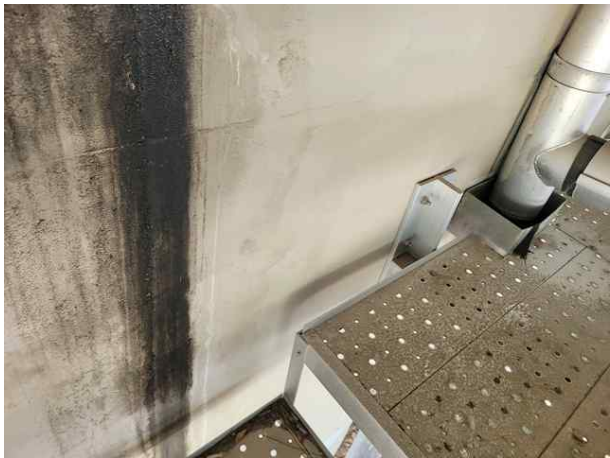
| 37<br>(25년 하반기) | — | 37<br>(26년 상반기) | 교각(P2) 누수흔적 |

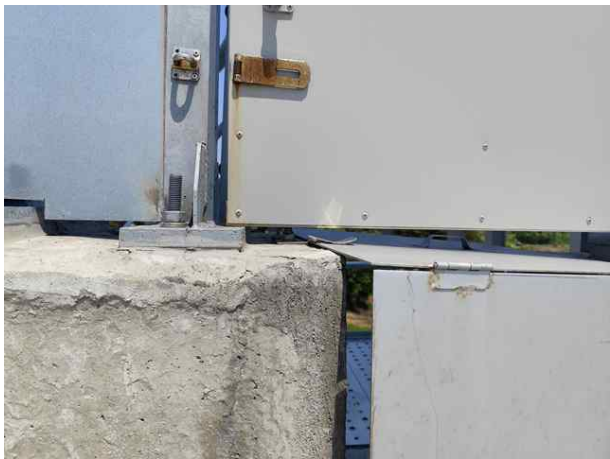
| 38<br>(25년 하반기) | — | 38<br>(26년 상반기) | 교각(P2) 균열(0.3mm미만) |
