## 1.50 장승1교

# 1.50 장승1교

본 시설물은 충청남도 청양군 청양읍 장승리 573-11 에 위치한 총연장 50.0m, 교폭 24.72m, 상부구조 변단면 PSC BEAM Girder로 구성되어 있고, 2024년 준공후 약 2년간 공용중인 2종 시설물이다.

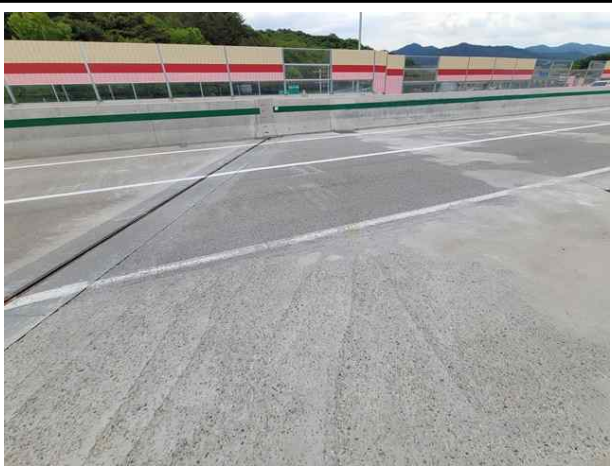
| 점검부위 | | 점검결과 | 발생원인 | 조치<br>필요사항 | 사진<br>번호 |
|---|---|---|---|---|---|
| 교면포장 | | · 접속부 망상균열<br>· 접속부 마모 | · 차량운하중<br>· 차량운하중, 품질관리미흡 | · 재포장<br>· 재포장 | 01, 02 |

| 01<br>(25년 하반기) | — | 01<br>(26년 상반기) | 교면포장 익산방향(S1) 접속부 마모 |

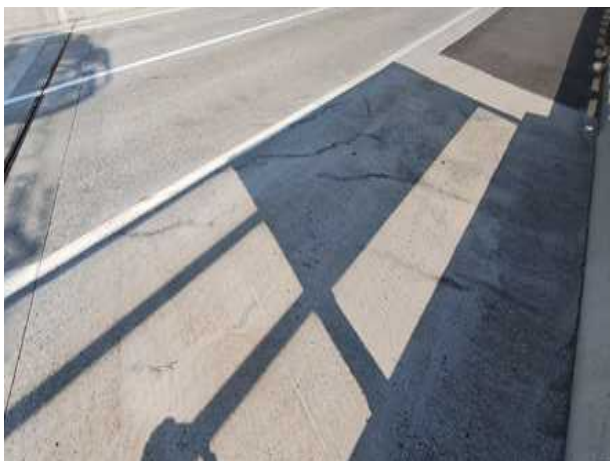
| 02<br>(25년 하반기) | — | 02<br>(26년 상반기) | 교면포장 평택방향(SS1)<br>접속부 망상균열 |

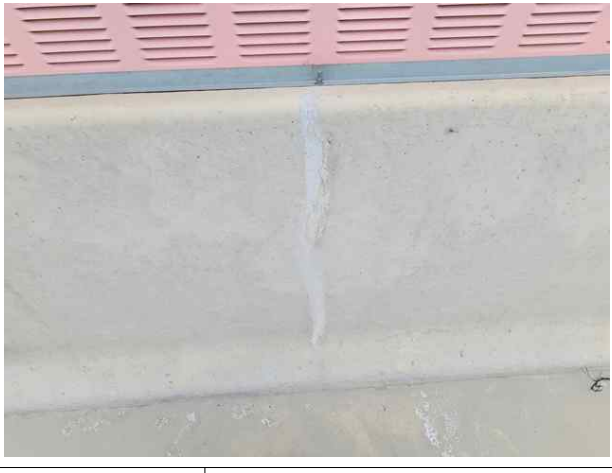
| 점검부위 | | 점검결과 | 발생원인 | 조치<br>필요사항 | 사진<br>번호 |
|---|---|---|---|---|---|
| 난간(방호울타리)<br>및 연석 | | · 균열(0.3mm미만)<br>· 균열부백태 | · 건조수축, 온도변화<br>· 균열부 수분침투 | · 표면처리<br>· 표면처리 | 03, 04 |

| 03<br>(25년 하반기) | — | 03<br>(26년 상반기) | 방호벽 익산방향(S1) 균열부백태 |

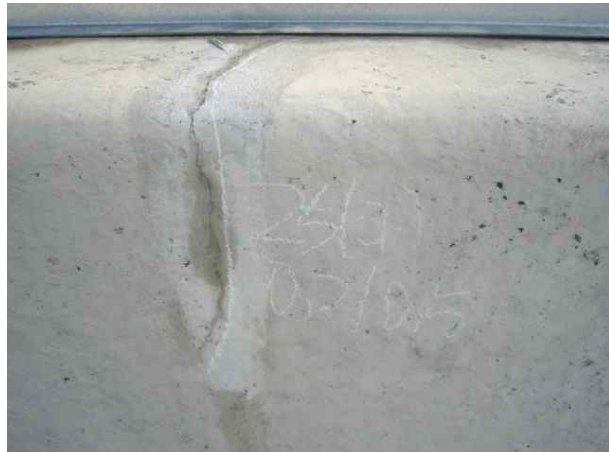
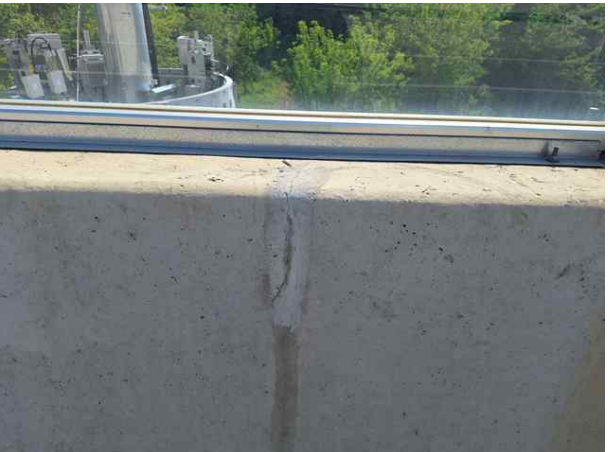
| 04<br>(25년 하반기) | 방호벽 평택방향(S1)<br>균열 (0.3mm미만) | 04<br>(26년 상반기) | 방호벽 평택방향(S1)<br>균열 (0.3mm미만) |

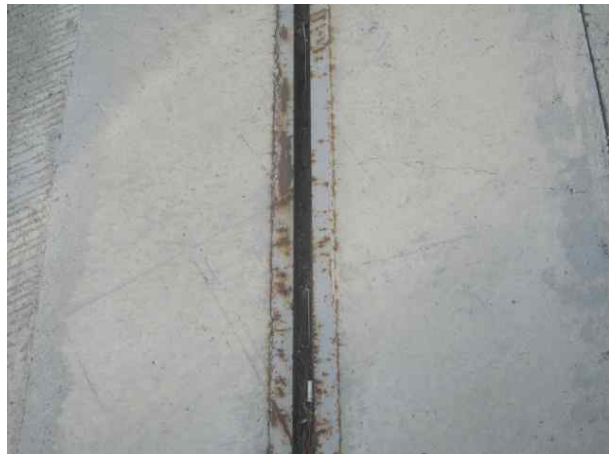
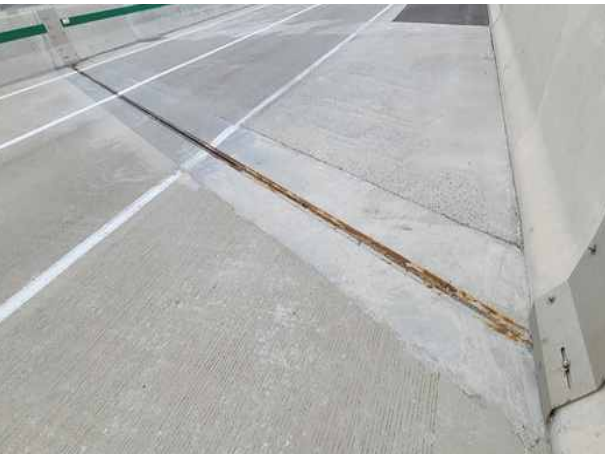
| 점검부위 | | 점검결과 | 발생원인 | 조치<br>필요사항 | 사진<br>번호 |
|---|---|---|---|---|---|
| 신축이음 | | · 후타재 균열(0.3mm미만)<br>· 부식<br>· 이물질퇴적, | · 건조수축 및 온도변화<br>· 수분접촉, 체수<br>· 비산먼지, 공용기간 증가 | · 표면처리<br>· 재도장, 재설치<br>· 정비(청소) | 05, 06<br>07 |

| 05<br>(25년 하반기) | 신축이음 익산방향(A1) 부식 | 05<br>(26년 상반기) | 신축이음 익산방향(A1) 부식 |

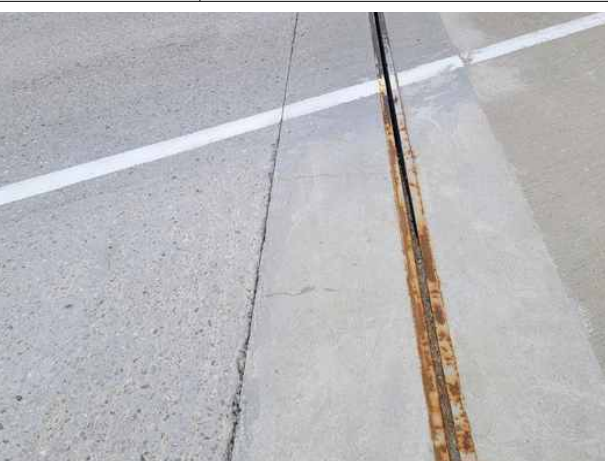
| 06<br>(25년 하반기) | - | 06<br>(26년 상반기) | 신축이음 익산방향(A2)<br>후타재 균열 (0.3mm미만) |

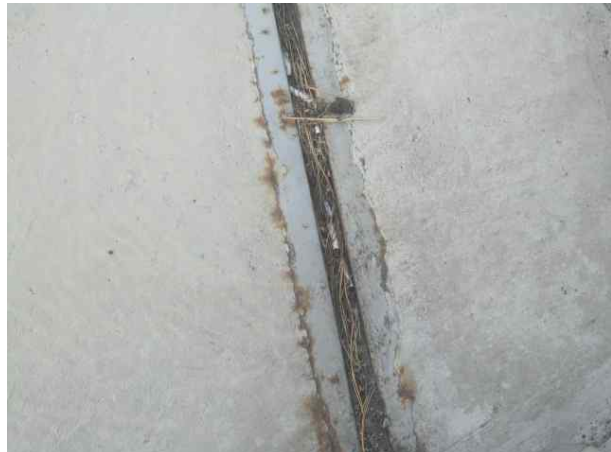
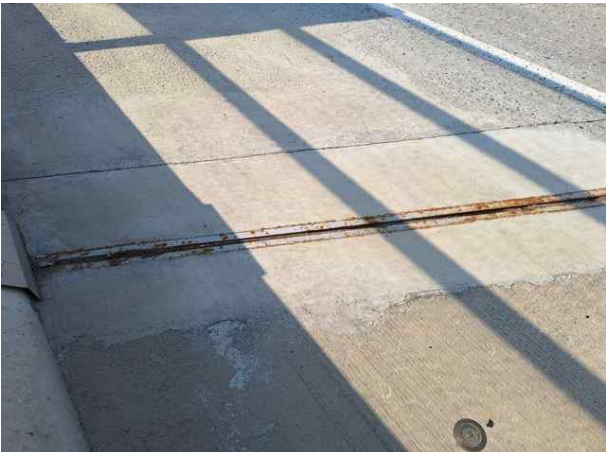
| 07<br>(25년 하반기) | 신축이음 평택방향(A1) 이물질퇴적 | 07<br>(26년 상반기) | 신축이음 평택방향(A1) 이물질퇴적 |

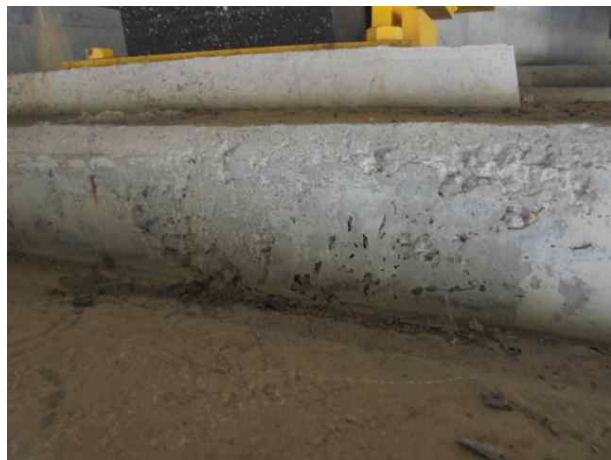
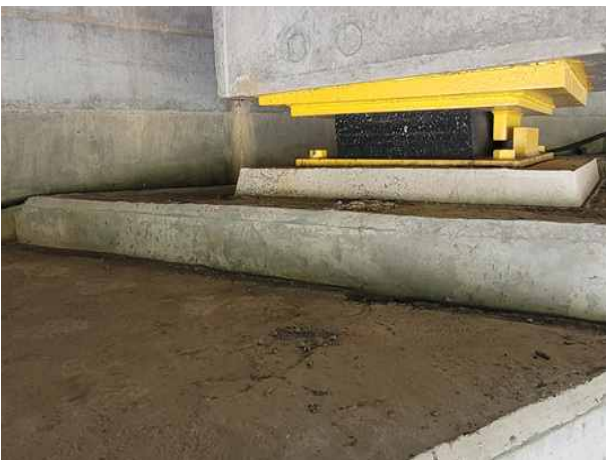
| 점검부위 | | 점검결과 | 발생원인 | 조치<br>필요사항 | 사진<br>번호 |
|---|---|---|---|---|---|
| 받침 | | · 무수축몰탈 균열(0.3mm미만)<br>· 받침콘크리트 재료분리<br>· 탄성패드 롤오버 | · 건조수축 및 온도변화<br>· 시공미흡, 품질관리미흡<br>· 시공미흡(프리세팅 오류) | · 표면처리<br>· 단면보수<br>· 주의관찰(재설치) | 08, 09<br>10 |

| 08<br>(25년 하반기) | 교량받침 (A1-SH6)<br>받침콘크리트 재료분리 | 08<br>(26년 상반기) | 교량받침 (A1-SH6)<br>받침콘크리트 재료분리 |

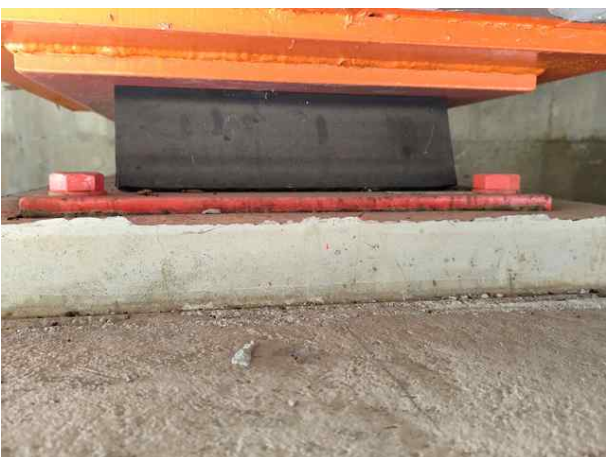
| 09<br>(25년 하반기) | - | 09<br>(26년 상반기) | 교량받침 (A2-SH2)<br>무수축물탈 균열 (0.3mm미만) |

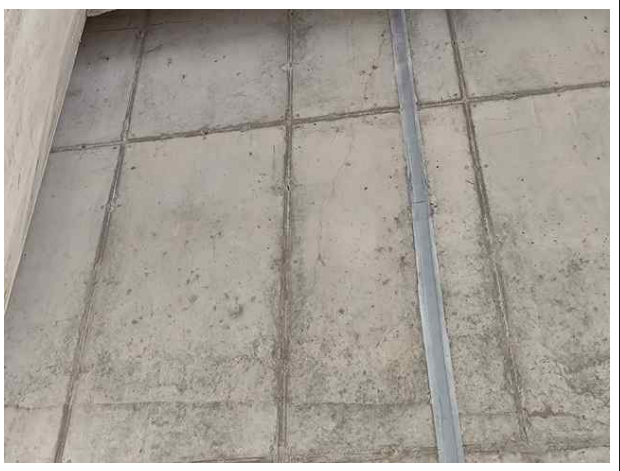
| 점검부위 | | 점검결과 | 발생원인 | 조치<br>필요사항 | 사진<br>번호 |
|---|---|---|---|---|---|
| 교대 | | · 균열(0.3mm미만)<br>· 균열부백태, 백태 | · 건조수축 및 온도변화<br>· 균열부 수분침투 | · 표면처리<br>· 표면처리 | |

| 13<br>(25년 하반기) | — | 13<br>(26년 상반기) | 교대(A2) 균열(0.3mm미만) |

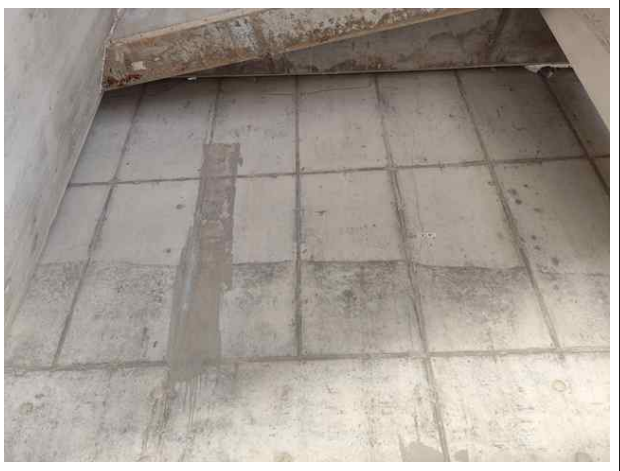
| 14<br>(25년 하반기) | — | 14<br>(26년 상반기) | 교대(A2) 균열부백태 |

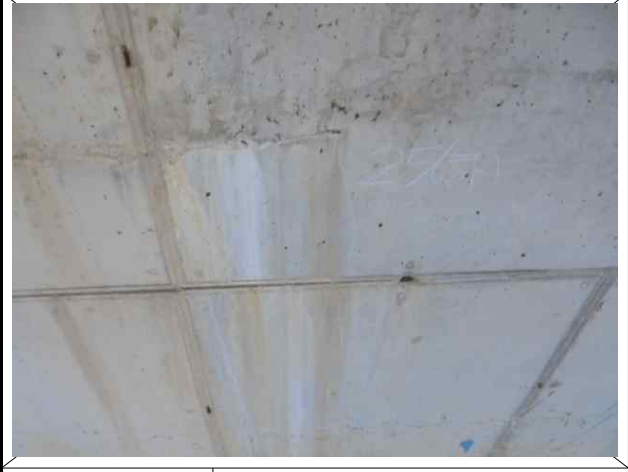
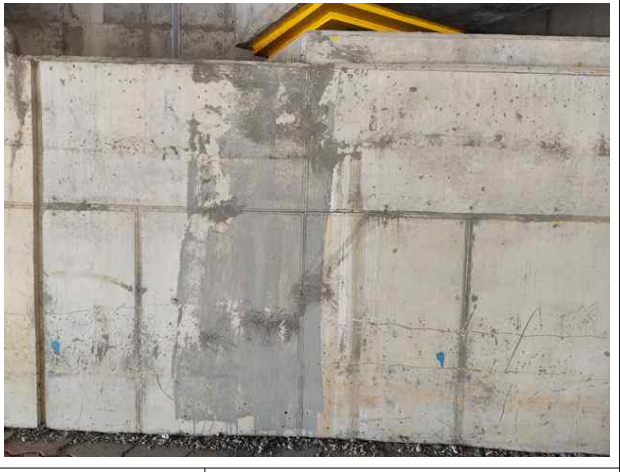
| 15<br>(25년 하반기) | 교대(A2) 백태 | 15<br>(26년 상반기) | 교대(A2) 백태 |
