## 1.51 장승천교(익산)

1.51 장승천교(익산)

본 시설물은 충청남도 청양군 청양읍 장승리 산 4-7 에 위치한 총연장 90.0m, 교폭 12.36m, 상부구조 IPC Girder로 구성되어 있고, 2024년 준공후 약 2년간 공용중인 1종 시설물이다.

## 가. 정기안전점검표

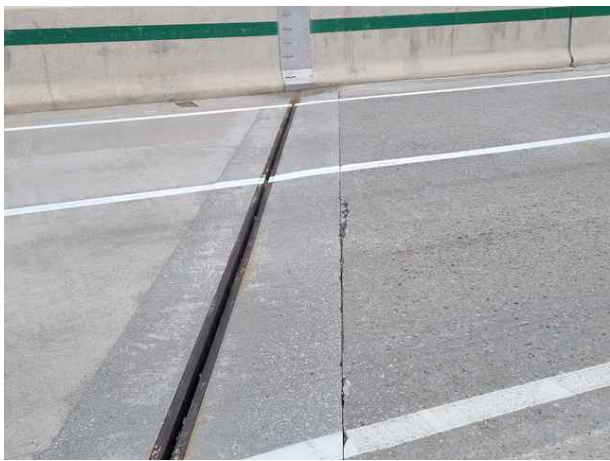
| 점검부위 | | 점검결과 | 발생원인 | 조치<br>필요사항 | 사진<br>번호 |
|---|---|---|---|---|---|
| 교면포장 | | · 접속부 파손 | · 차량운하중, 외부충격 | · 단면보수 | 01 |

| 01<br>(25년 하반기) | — | 01<br>(26년 상반기) | 교면포장(S1) 접속부 파손 |

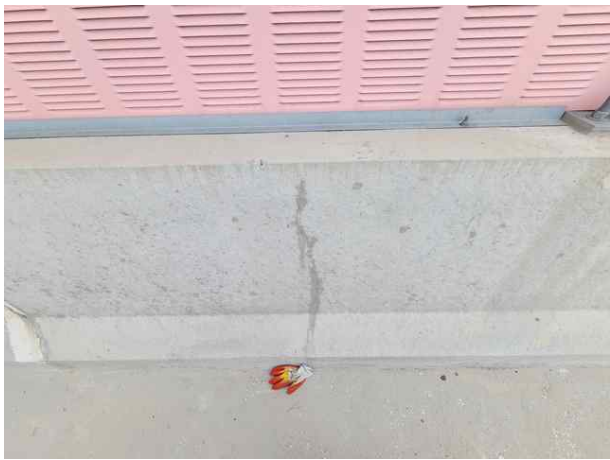
| 점검부위 | | 점검결과 | 발생원인 | 조치<br>필요사항 | 사진<br>번호 |
|---|---|---|---|---|---|
| 난간(방호울타리)<br>및 연석 | | · 균열(0.3mm미만) | · 건조수축, 온도변화 | · 표면처리 | 02, 03 |

| 02<br>(25년 하반기) | — | 02<br>(26년 상반기) | 방호벽(S1) 균열(0.3mm미만) |

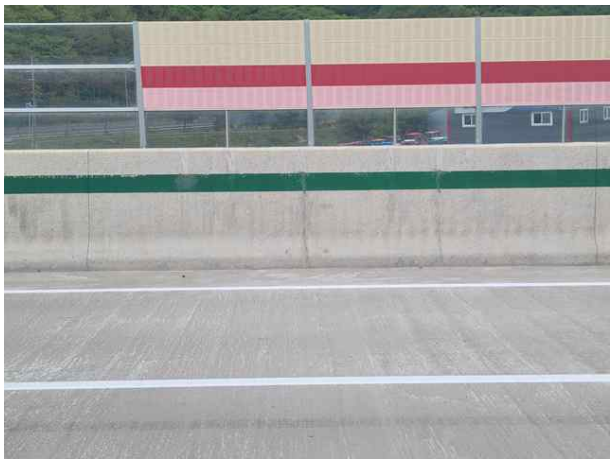
| 03<br>(25년 하반기) | — | 03<br>(26년 상반기) | 방호벽(S1) 중분대 균열(0.3mm미만) |

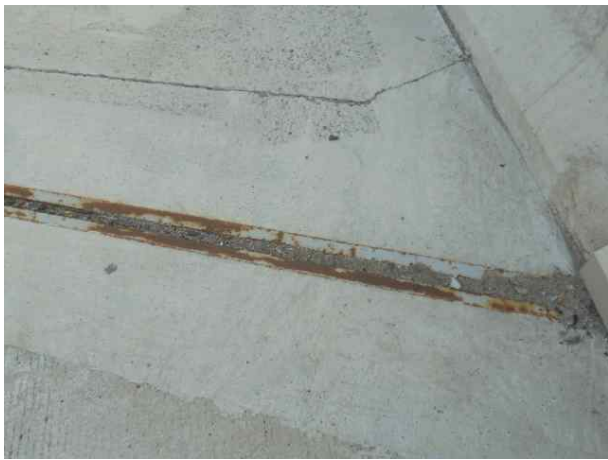
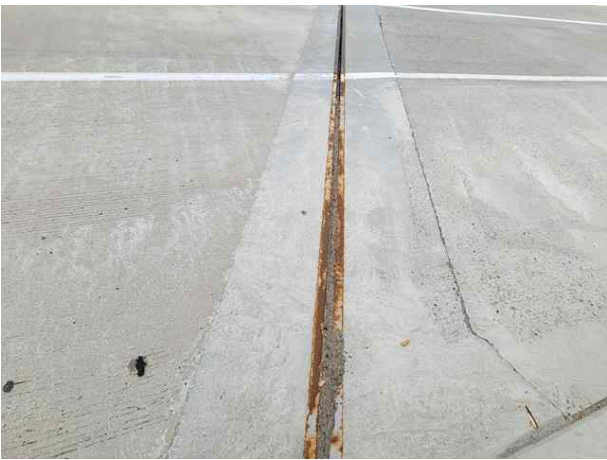
| 점검부위 | | 점검결과 | 발생원인 | 조치<br>필요사항 | 사진<br>번호 |
|---|---|---|---|---|---|
| 신축이음 | | · 후타재균열(0.3mm미만)<br>· 이물질퇴적<br>· 부식 | · 건조수축 및 온도변화<br>· 비산먼지퇴적, 공용기간 증가<br>· 수분접촉 | · 표면처리<br>· 청소<br>· 재도장, 재설치 | 04, 05<br>06 |

| 04<br>(25년 하반기) | 신축이음(A1) 이물질퇴적 | 04<br>(26년 상반기) | 신축이음(A1) 이물질퇴적 |

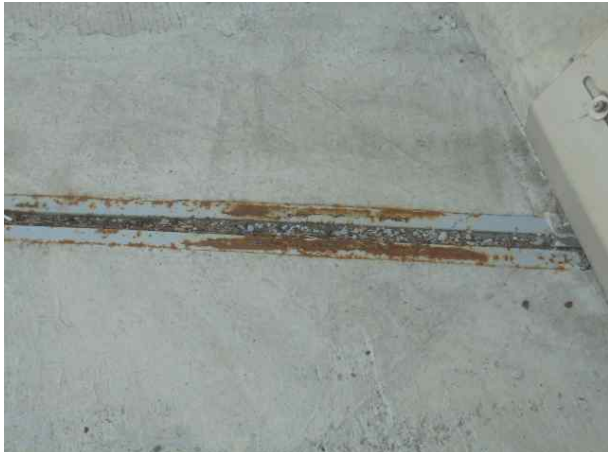
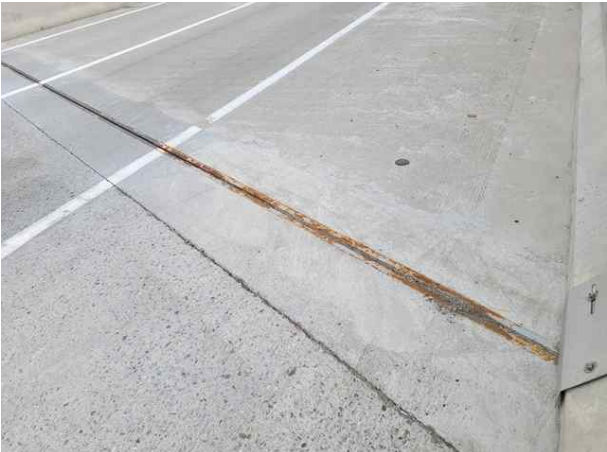
| 05<br>(25년 하반기) | 신축이음(A2) 부식 | 05<br>(26년 상반기) | 신축이음(A2) 부식 |

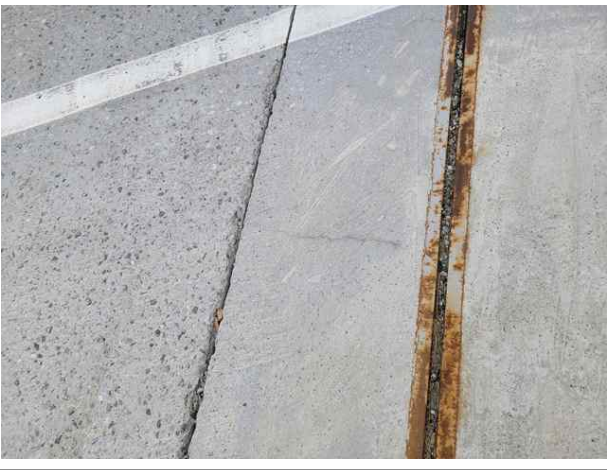
| | | 06<br>(26년 상반기) | 신축이음(A2)<br>후타재 균열(0.3mm미만) |

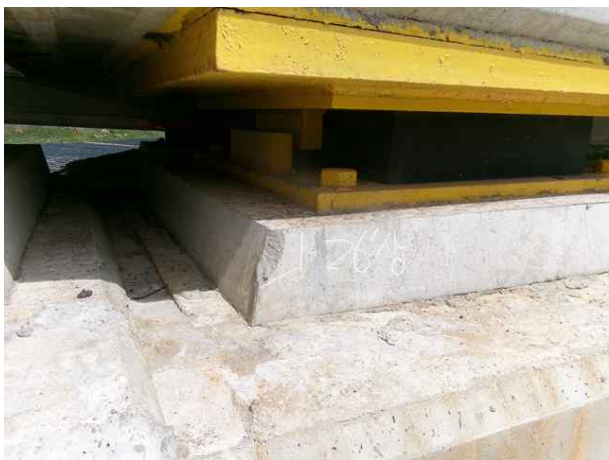
| 점검부위 | | 점검결과 | 발생원인 | 조치<br>필요사항 | 사진<br>번호 |
|---|---|---|---|---|---|
| 받침 | | · 무수축몰탈<br>균열(0.3mm미만)<br>· 무수축몰탈 파손 | · 건조수축 및 온도변화<br>· 외부충격 | · 표면처리<br>· 단면보수 | 07, 08 |

| 07<br>(25년 하반기) | — | 07<br>(26년 상반기) | 교량받침 (P1-SH1)<br>무수축물탈 파손 |

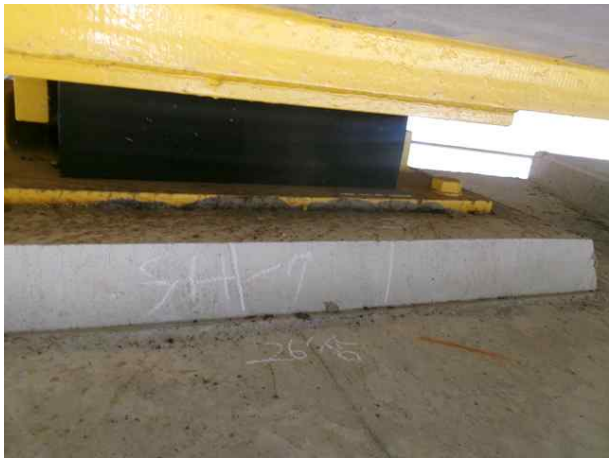
| 08<br>(25년 하반기) | — | 08<br>(26년 상반기) | 교량받침 (P1-SH7)<br>무수축물탈 균열 (0.3mm미만) |

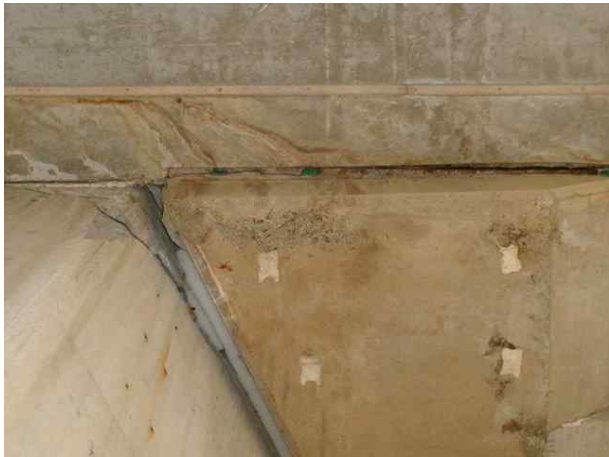
| 점검부위 | | 점검결과 | 발생원인 | 조치<br>필요사항 | 사진<br>번호 |
|---|---|---|---|---|---|
| 바닥판 | | · 박락<br>· 재료분리 | · 외부충격, 동결융해<br>· 시공미흡, 품질관리미흡 | · 단면보수<br>· 단면보수 | 09, 10 |

| 09<br>(25년 하반기) | — | 09<br>(26년 상반기) | 바닥판하면 (S1) 재료분리 |

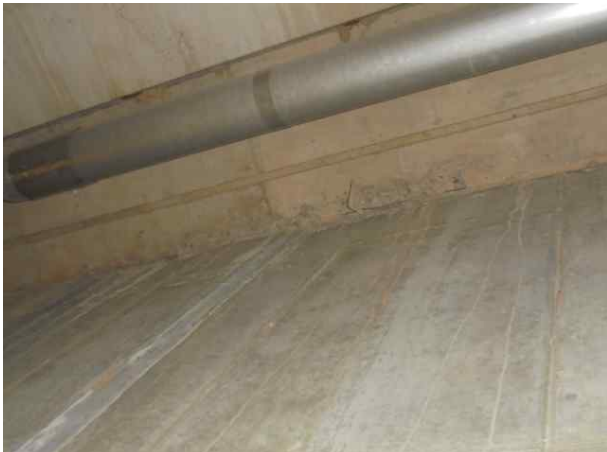
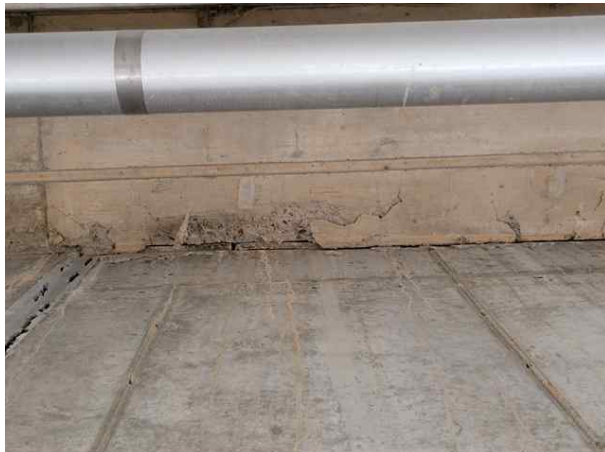
| 10<br>(25년 하반기) | 바닥판하면 (S2) 박락 | 10<br>(26년 상반기) | 바닥판하면 (S2) 박락 |

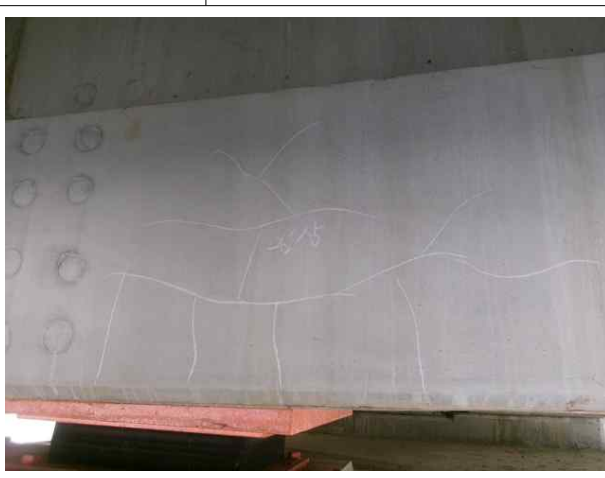
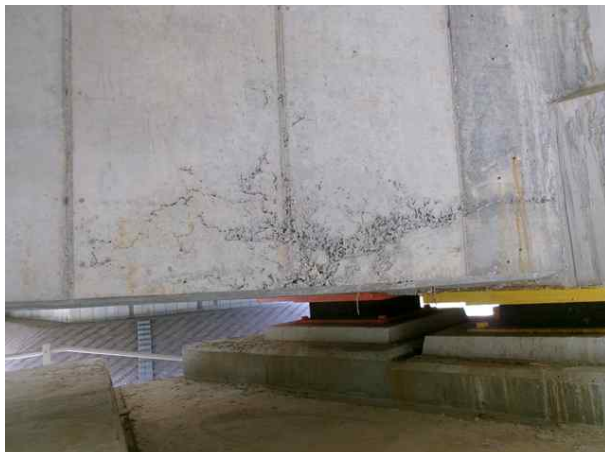
| 점검부위 | | 점검결과 | 발생원인 | 조치<br>필요사항 | 사진<br>번호 |
|---|---|---|---|---|---|
| 거더 | | · 망상균열 | · 건조수축 및 온도변화 | · 표면처리 | 11 |

| | | 11<br>(26년 상반기) | 거더 (S2-G4) 망상균열 |

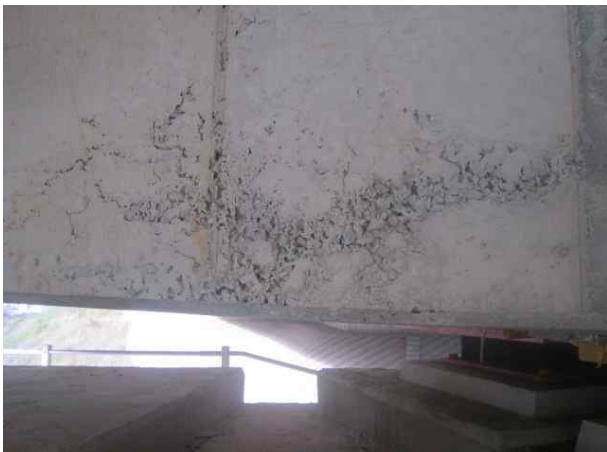
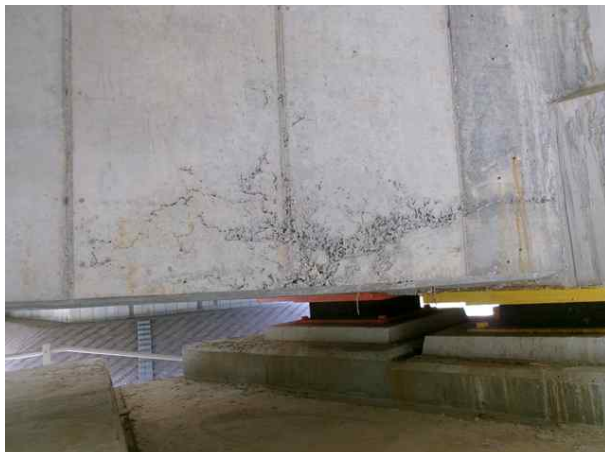
| 점검부위 | | 점검결과 | 발생원인 | 조치<br>필요사항 | 사진<br>번호 |
|---|---|---|---|---|---|
| 가로보 | | · 재료분리 | · 시공미흡, 품질관리미흡 | · 단면보수 | 12, 13 |

| 12<br>(25년 하반기) | 가로보 (S1-G1~2) 재료분리 | 12<br>(26년 상반기) | 가로보 (S1-G1~2) 재료분리 |

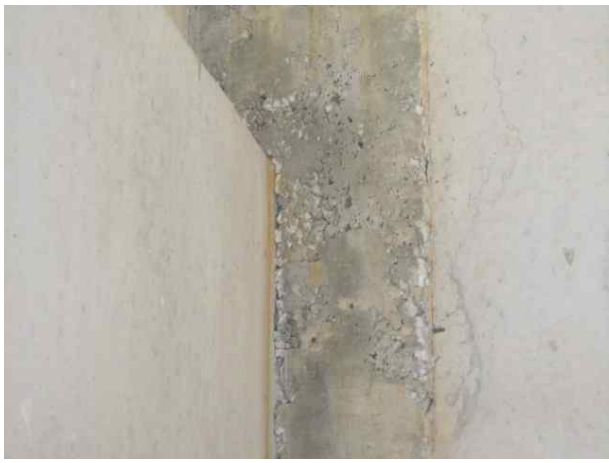
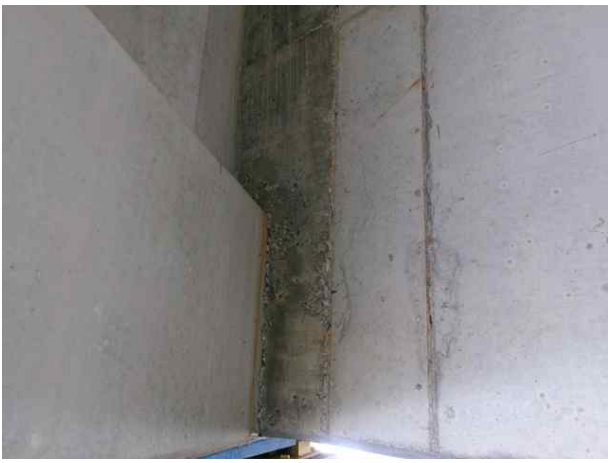
| 13<br>(25년 하반기) | 가로보(S1-G3~4) 재료분리 | 13<br>(26년 상반기) | 가로보(S1-G3~4) 재료분리 |

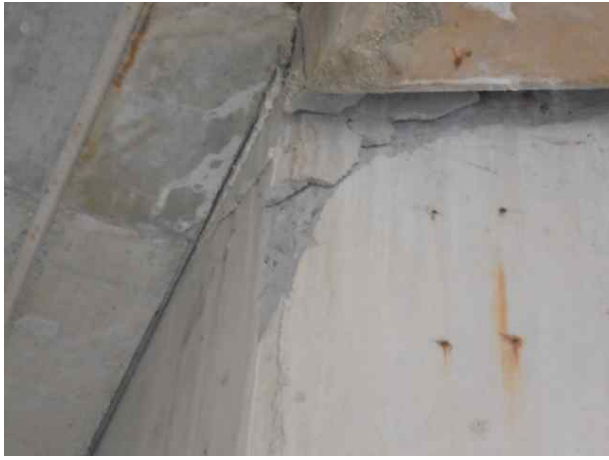
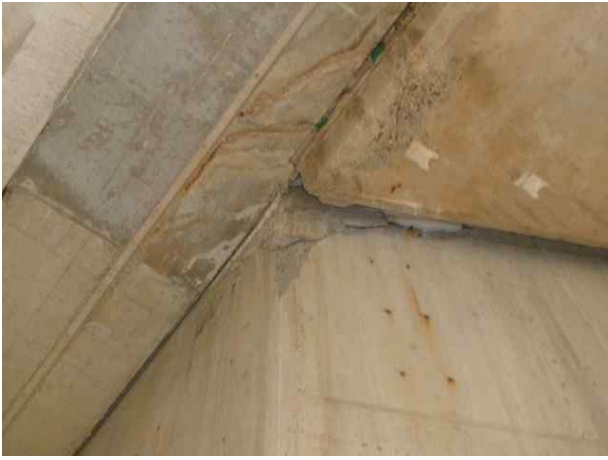
| 점검부위 | | 점검결과 | 발생원인 | 조치<br>필요사항 | 사진<br>번호 |
|---|---|---|---|---|---|
| 교대 | | · 균열(0.3mm미만)<br>· 파손 | · 건조수축 및 온도변화<br>· 외부충격 | · 표면처리<br>· 단면보수 | 14, 15 |

| 14<br>(25년 하반기) | 교대(A1) 흉벽 파손 | 14<br>(26년 상반기) | 교대(A1) 흉벽 파손 |

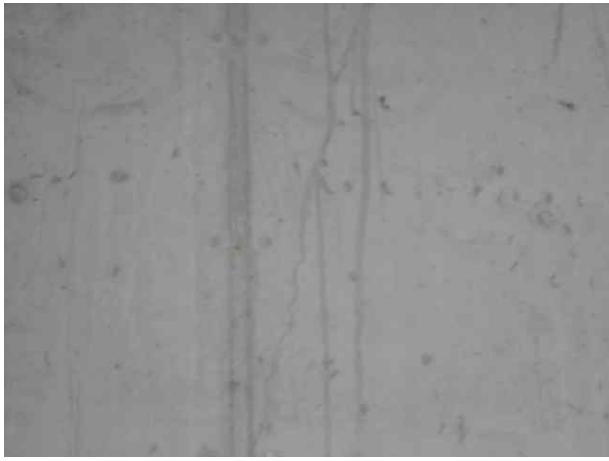
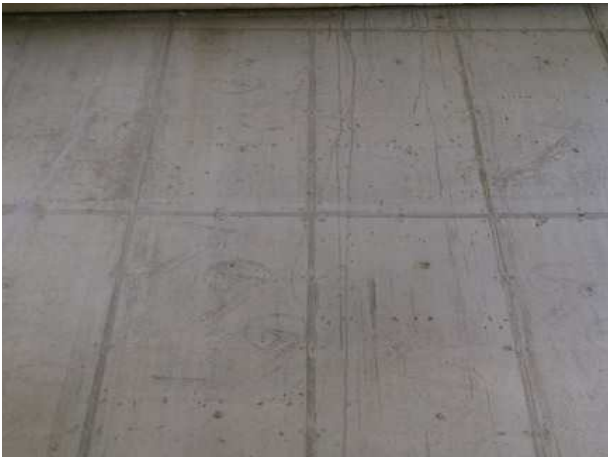
| 15<br>(25년 하반기) | 교대(A2) 흉벽 균열(0.3mm미만) | 15<br>(26년 상반기) | 교대(A2) 흉벽 균열(0.3mm미만) |
