## 1.52 장승천교(평택)

본 시설물은 충청남도 청양군 청양읍 장승리 산 4-7 에 위치한 총연장 90.0m, 교폭 12.36m, 상부구조 IPC Girder로 구성되어 있고, 2024년 준공후 약 2년간 공용중인 1종 시설물이다.

## 가. 정기안전점검표

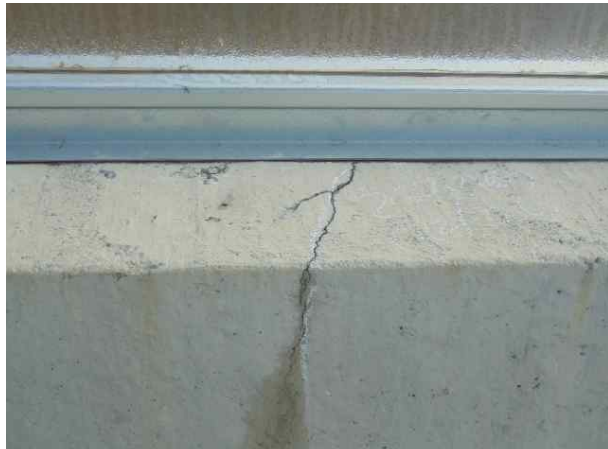
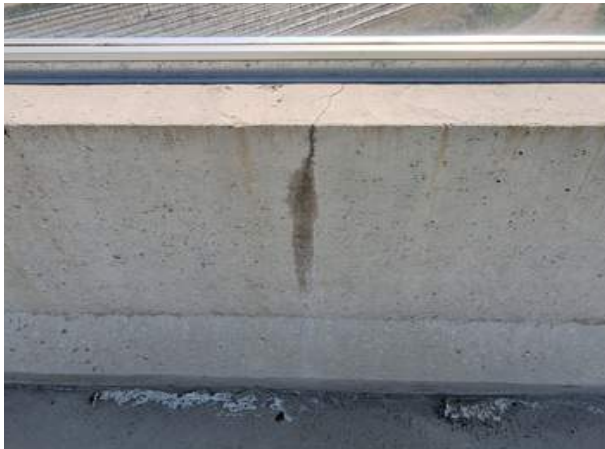
| 점검부위 | | 점검결과 | 발생원인 | 조치<br>필요사항 | 사진<br>번호 |
|---|---|---|---|---|---|
| 난간(방호울타리)<br>및 연석 | | · 균열(0.3mm미만) | · 건조수축, 온도변화 | · 표면처리 | 01, 02 |

| 01<br>(25년 하반기) | 방호벽(S1) 균열(0.3mm미만) | 01<br>(26년 상반기) | 방호벽(S1) 균열(0.3mm미만) |

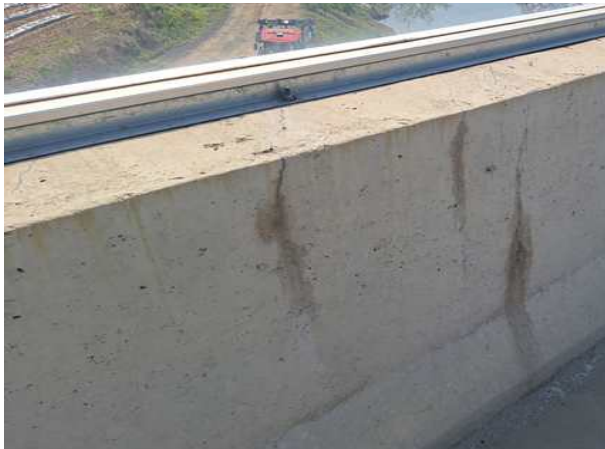
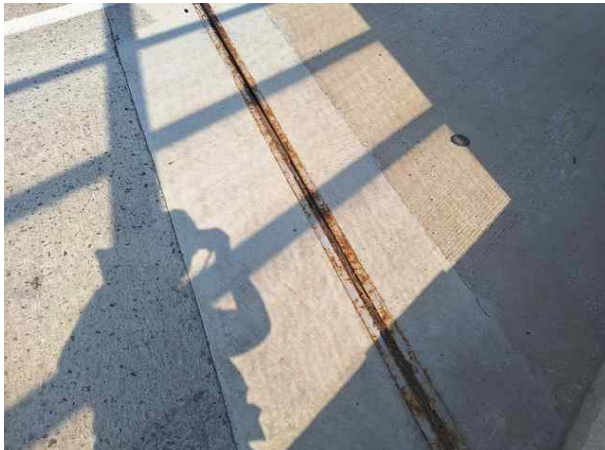
| | | 02<br>(26년 상반기) | 방호벽(S1) 균열(0.3mm미만) |

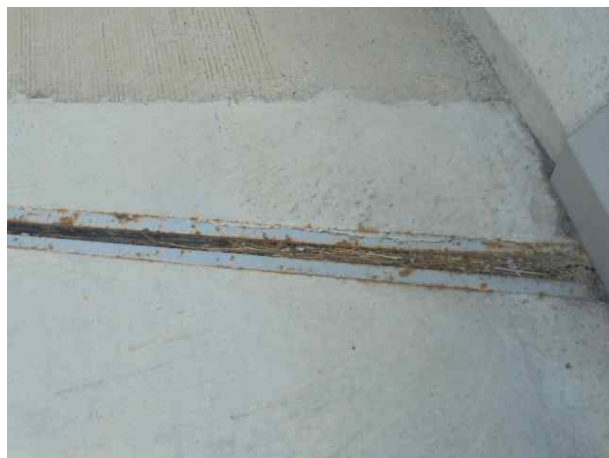
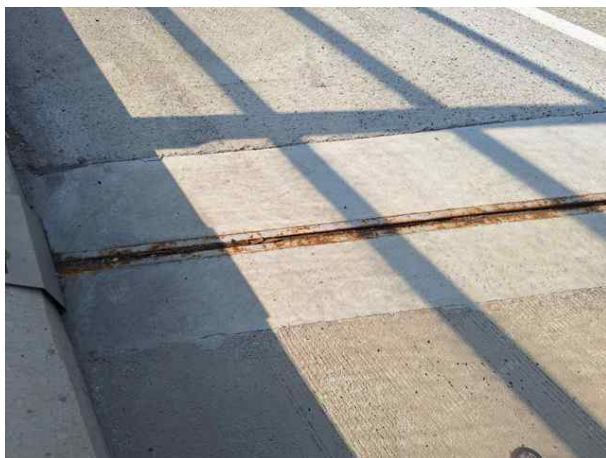
| 점검부위 | | 점검결과 | 발생원인 | 조치<br>필요사항 | 사진<br>번호 |
|---|---|---|---|---|---|
| 신축이음 | | · 이물질퇴적<br>· 부식 | · 비산먼지퇴적, 공용기간 증가<br>· 수분접촉, 체수 | · 청소<br>· 재도장, 재설치 | 03, 04 |

| 04<br>(25년 하반기) | 신축이음(A1) 부식 | 04<br>(26년 상반기) | 신축이음(A1) 부식 |

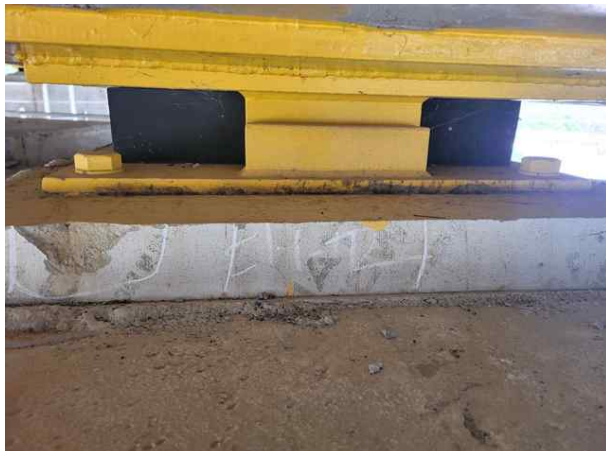
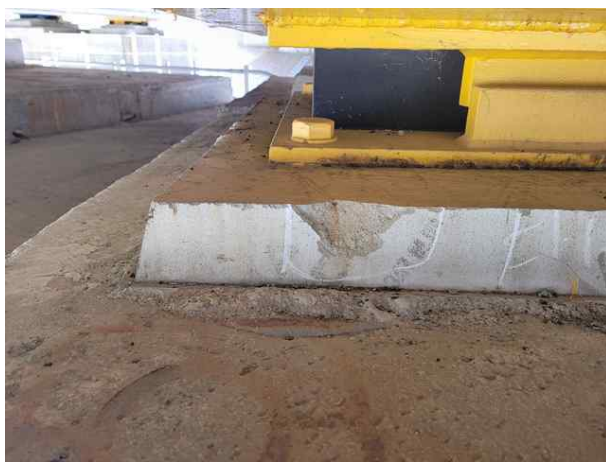
| 점검부위 | | 점검결과 | 발생원인 | 조치<br>필요사항 | 사진<br>번호 |
|---|---|---|---|---|---|
| 받침 | | · 무수축물탈<br>균열(0.3mm미만)<br>· 파손, 재료분리<br>· 재료분리 및 철근노출 | · 건조수축 및 온도변화<br>· 외부충격, 시공미흡<br>· 시공미흡, 품질관리미흡 | · 표면처리<br>· 단면보수<br>· 단면보수(방청) | 05, 06<br>07, 08<br>09 |

| | | 05<br>(26년 상반기) | 교량받침(P1-SH2)<br>무수축물탈 균열(0.3mm미만) |

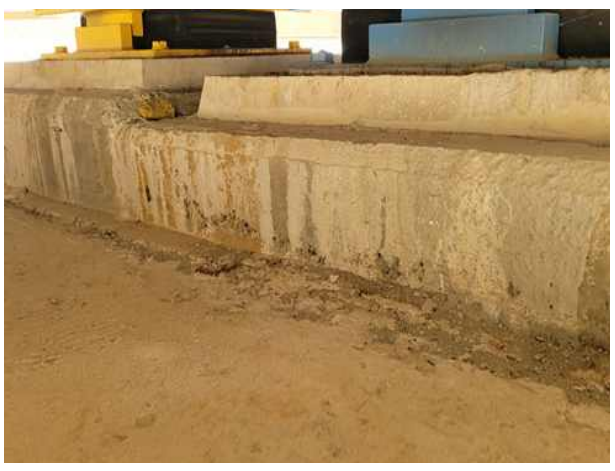
| 07<br>(25년 하반기) | — | 07<br>(26년 상반기) | 교량받침 (P1-SH3)<br>받침콘크리트 재료분리 |

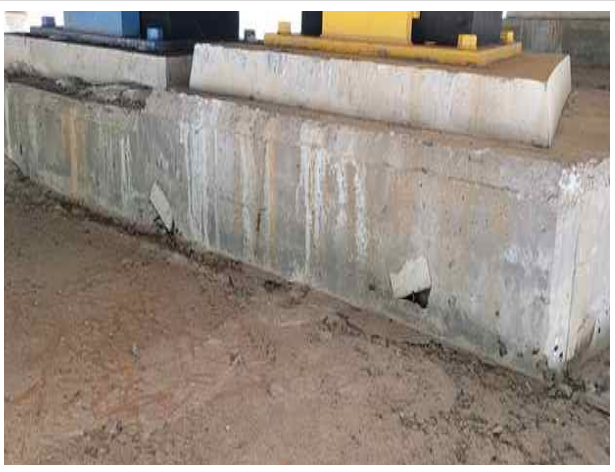
| 08<br>(25년 하반기) | — | 08<br>(26년 상반기) | 교량받침 (P1-SH7)<br>받침콘크리트 재료분리 및 철근노출 |

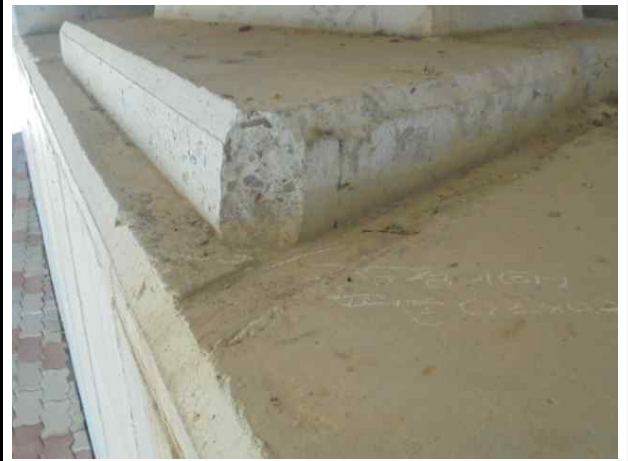
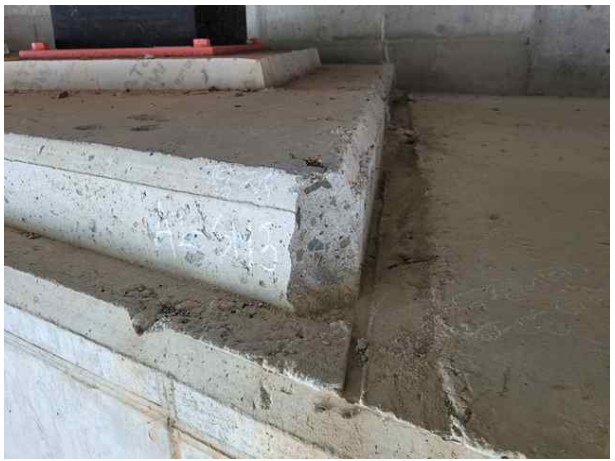
| 09<br>(25년 하반기) | 교량받침 (A2-SH2)<br>받침콘크리트 파손 | 09<br>(26년 상반기) | 교량받침 (A2-SH2)<br>받침콘크리트 파손 |

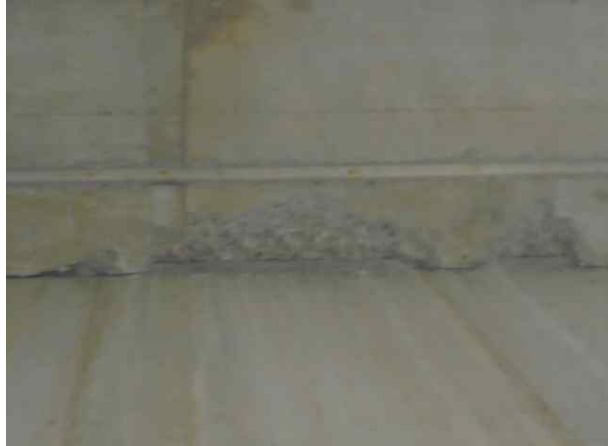
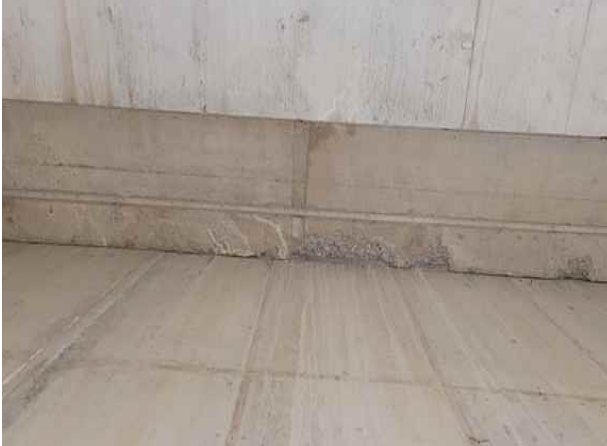
| 점검부위 | | 점검결과 | 발생원인 | 조치<br>필요사항 | 사진<br>번호 |
|---|---|---|---|---|---|
| 바닥판 | | · 파손<br>· 누수흔적 | · 외부충격<br>· 우수유입 | · 단면보수<br>· 표면처리 | 10, 11 |

| 10<br>(25년 하반기) | 바닥판하면(S1) 파손 | 10<br>(26년 상반기) | 바닥판하면(S1) 파손 |

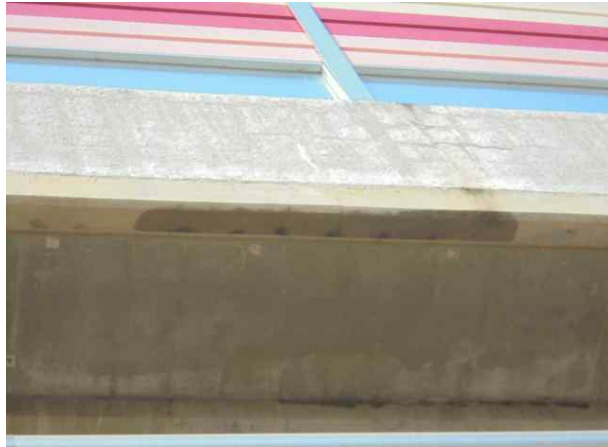
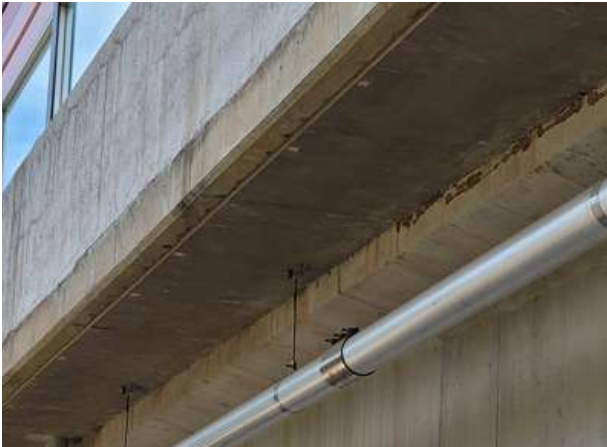
| 11<br>(25년 하반기) | 바닥판하면(S2) 누수흔적 | 11<br>(26년 상반기) | 바닥판하면(S2) 누수흔적 |

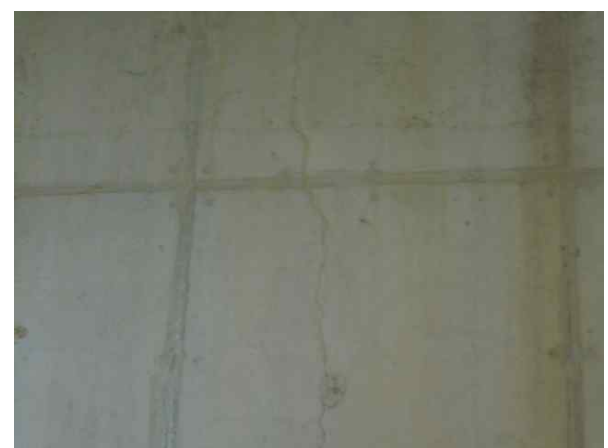
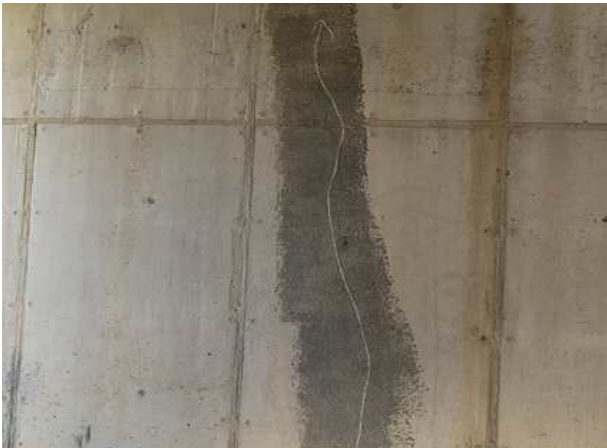
| 점검부위 | | 점검결과 | 발생원인 | 조치<br>필요사항 | 사진<br>번호 |
|---|---|---|---|---|---|
| 교대 | | · 균열(0.3mm미만) | · 건조수축 및 온도변화, 보수미흡 | · 표면처리 | 12 |

| 12<br>(25년 하반기) | 교대(A1) 균열(0.3mm미만) | 12<br>(26년 상반기) | 교대(A1) 균열(0.3mm미만) |
