## 1.53 평택호2교

## 1.53 평택호2대교

## 가. 정기안전점검표

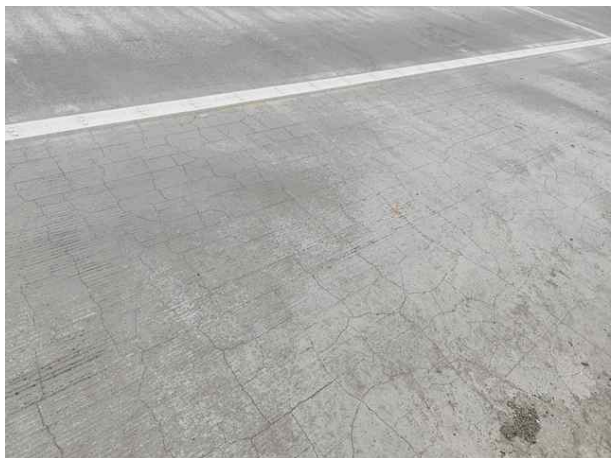
| 01<br>(25년 하반기) | — | 01<br>(26년 상반기) | 교면포장 익산방향(S9)<br>망상균열 |

| 점검부위 | | 점검결과 | 발생원인 | 조치<br>필요사항 | 사진<br>번호 |
|---|---|---|---|---|---|
| 교면포장 | | · 균열(0.3mm미만)<br>· 망상균열(0.2mm미만)<br>· 접속부 포트홀 | · 건조수축 및 온도변화<br>· 건조수축 및 온도변화<br>· 차량운하중, 외부충격 | · 표면처리<br>· 표면처리<br>· 패칭보수 | 01, 02<br>03 |

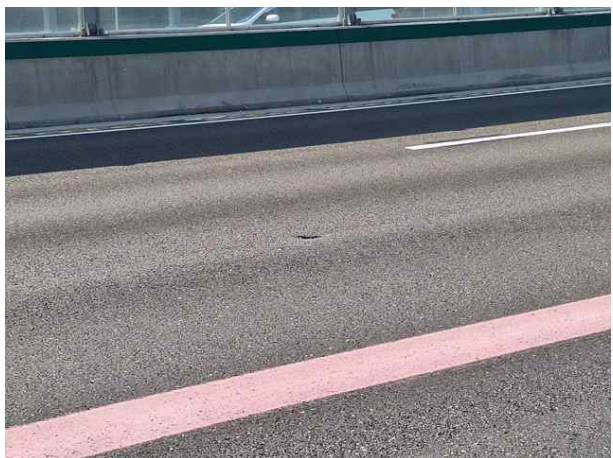
| 02<br>(25년 하반기) | — | 02<br>(26년 상반기) | 교면포장 익산방향(S13)<br>접속부 포트홀 |

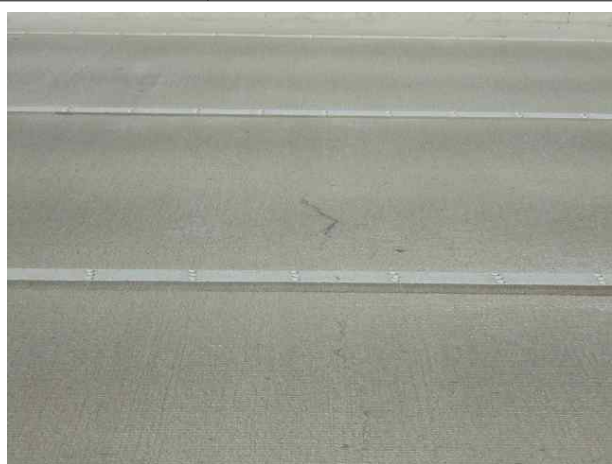
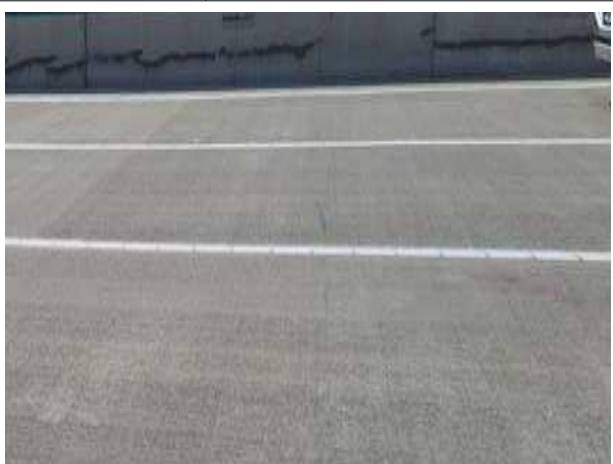
| 03<br>(25년 하반기) | 교면포장 평택방향(S9)<br>포장균열 (0.3mm미만) | 03<br>(26년 상반기) | 교면포장 평택방향(S9)<br>포장균열 (0.3mm미만) |

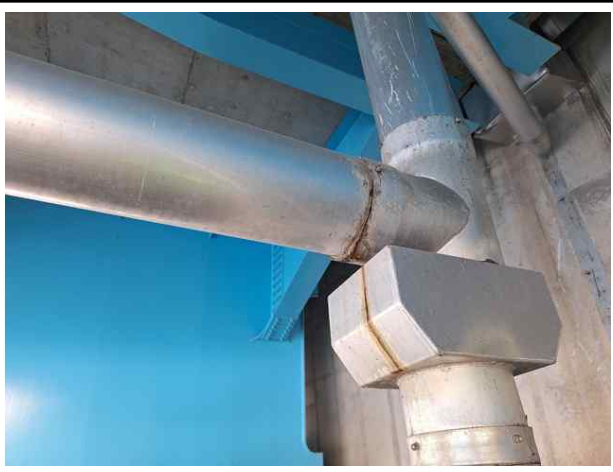
| 04<br>(25년 하반기) | — | 04<br>(26년 상반기) | 배수시설(S1) 접합부 누수 |

| 점검부위 | | 점검결과 | 발생원인 | 조치<br>필요사항 | 사진<br>번호 |
|---|---|---|---|---|---|
| 배수시설 | | · 배수관 연결고리 탈락<br>· 배수관 이음부 탈락<br>· 배수관 접합부 누수 | · 시공미흡<br>· 시공미흡,<br>· 시공미흡 | · 정비(재설치)<br>· 정비(재설치)<br>· 정비(재설치) | 04, 05<br>06 |

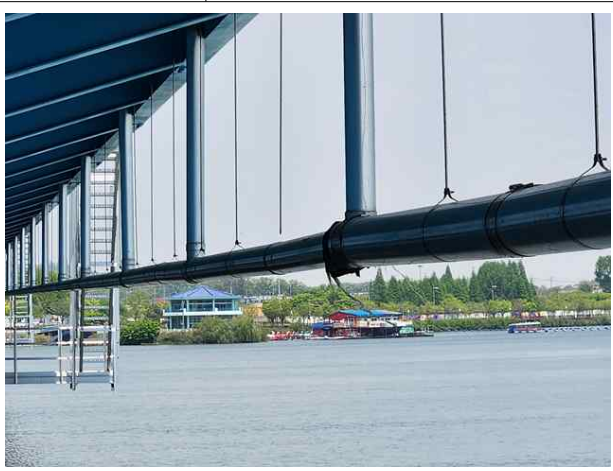
| 05<br>(25년 하반기) | — | 05<br>(26년 상반기) | 배수시설(S2) 배수관 연결고리 탈락 |

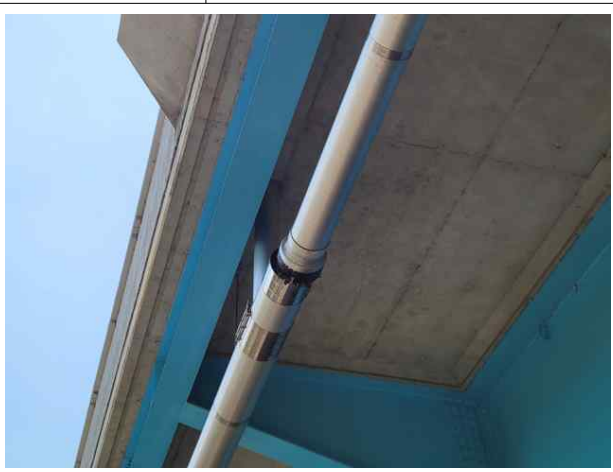
| 06<br>(25년 하반기) | — | 06<br>(26년 상반기) | 배수시설(S13) 배수관 이음부 탈락 |

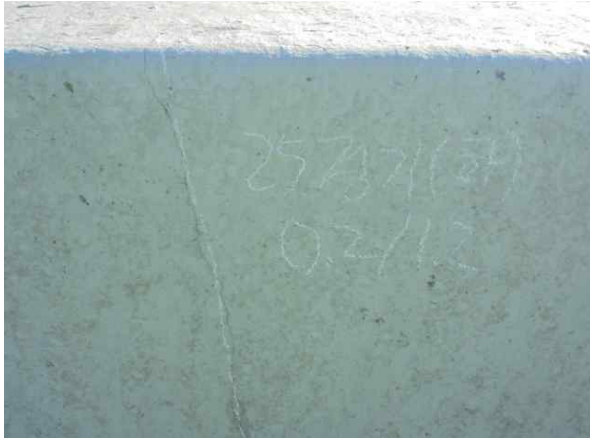
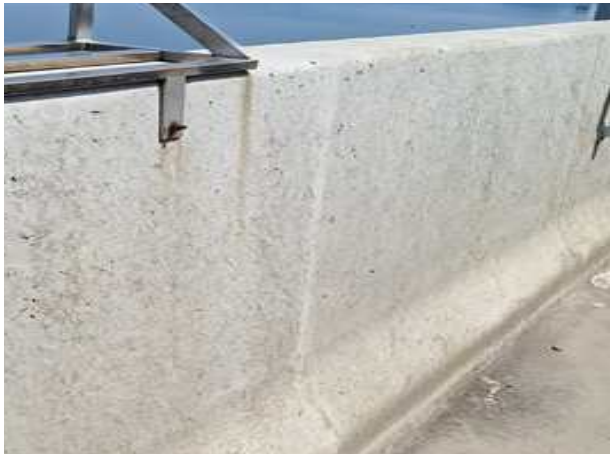
| 07<br>(25년 하반기) | 방호벽 익산방향(S1)<br>균열 (0.3mm미만) | 07<br>(26년 상반기) | 방호벽 익산방향(S1)<br>균열 (0.3mm미만) |

| 점검부위 | | 점검결과 | 발생원인 | 조치<br>필요사항 | 사진<br>번호 |
|---|---|---|---|---|---|
| 난간(방호울타리)<br>및 연석 | | · 균열(0.3mm미만, 이상)<br>· 균열부백태<br>· 시공미흡 및 철근노출<br>· 방음벽 유리파손 | · 건조수축 및 온도변화<br>· 균열부 수분침투<br>· 시공미흡<br>· 외부충격 | · 표면처리, 주입보수<br>· 표면처리<br>· 단면보수(방청)<br>· 정비(재설치) | 07, 08<br>09, 10<br>11 |

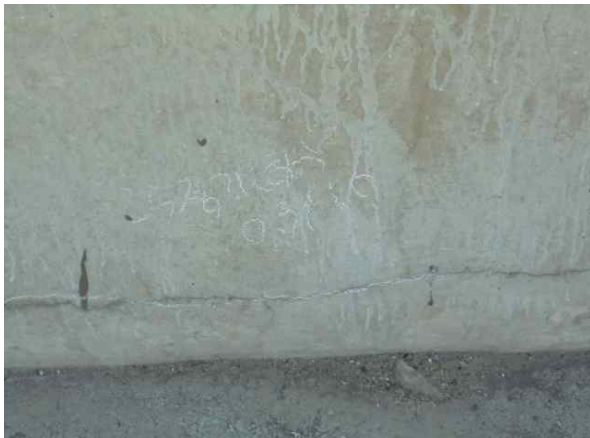
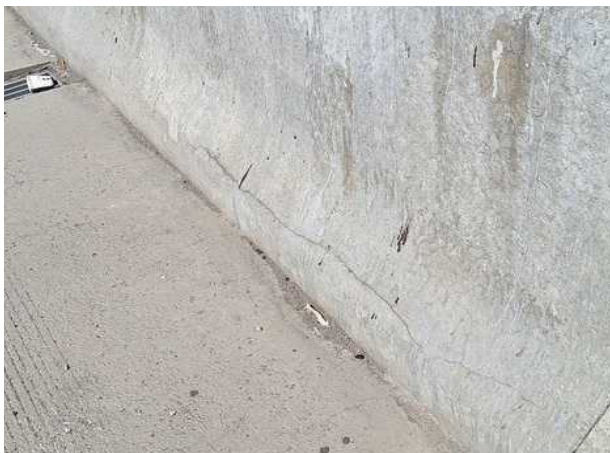
| 08<br>(25년 하반기) | 방호벽 익산방향(S10)<br>균열 (0.3mm이상) | 08<br>(26년 상반기) | 방호벽 익산방향(S10)<br>균열 (0.3mm이상) |

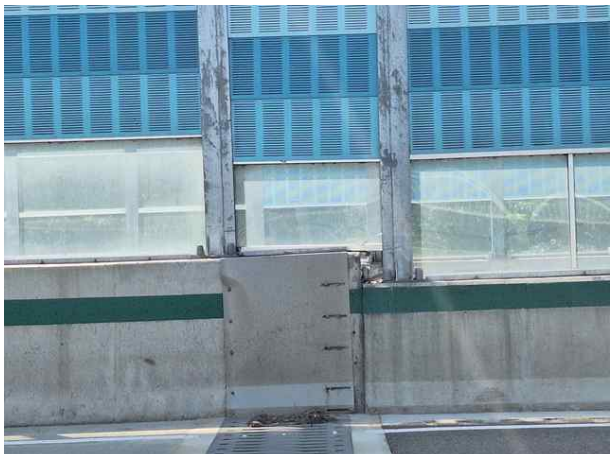
| 09<br>(25년 하반기) | — | 09<br>(26년 상반기) | 방호벽 익산방향(S13)<br>중분대 방음벽 유리파손 |

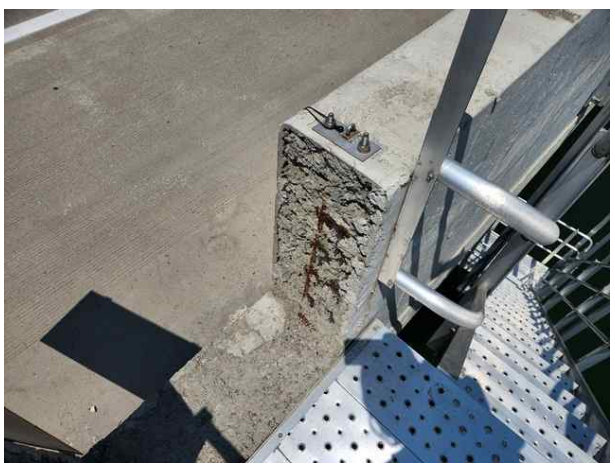
| 10<br>(25년 하반기) | — | 10<br>(26년 상반기) | 방호벽 평택방향(S2)<br>시공미흡 및 철근노출 |

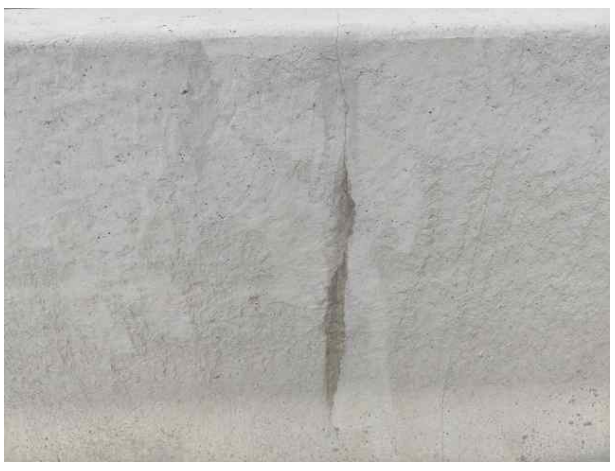
| 11<br>(25년 하반기) | — | 11<br>(26년 상반기) | 방호벽 평택방향(S9)<br>균열부백태 |

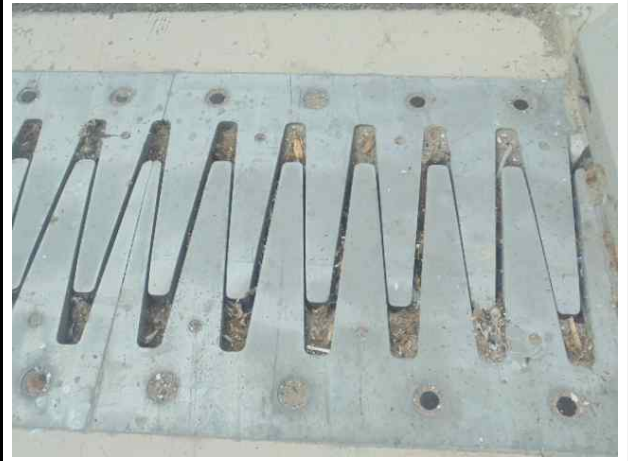
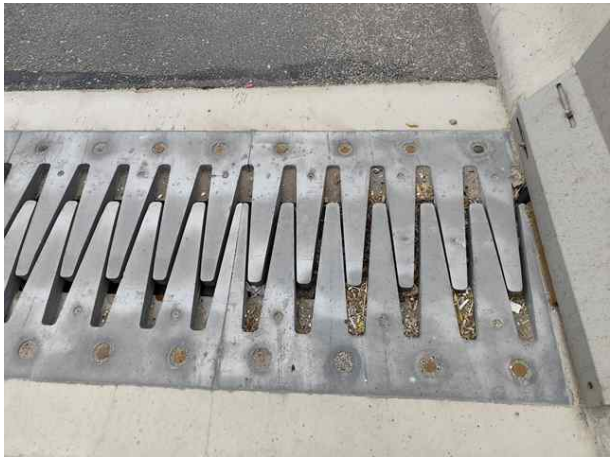
| 12<br>(25년 하반기) | 신축이음 익산방향(A1) 이물질퇴적 | 12<br>(26년 상반기) | 신축이음 익산방향(A1) 이물질퇴적 |

| 점검부위 | | 점검결과 | 발생원인 | 조치<br>필요사항 | 사진<br>번호 |
|---|---|---|---|---|---|
| 신축이음 | | · 후타재 균열(0.3mm미만)<br>· 이물질퇴적<br>· 차수관 볼트탈락 | · 차량운하중, 건조수축 및 온도변화<br>· 비산먼지, 공용기간 증가<br>· 차량 반복통행, 시공미흡 | · 주의관찰<br>· 정비(청소)<br>· 정비(재설치) | 12, 13<br>14 |

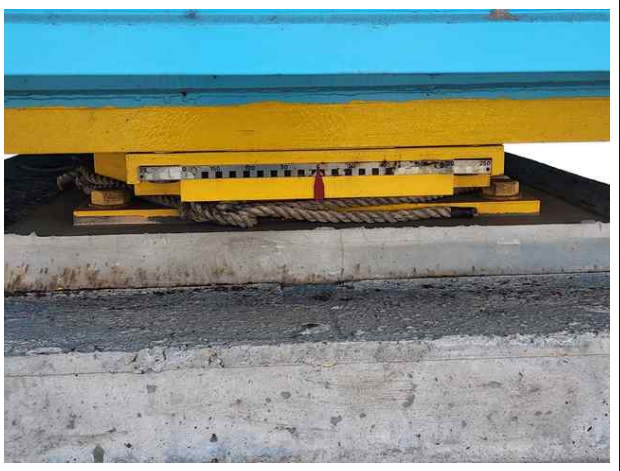
| | | 16<br>(25년 하반기) | 16<br>(26년 상반기)<br>교량받침 (P1-SH2)<br>무수축몰탈 균열 (0.3mm미만) |

| 점검부위 | | 점검결과 | 발생원인 | 조치<br>필요사항 | 사진<br>번호 |
|---|---|---|---|---|---|
| 받침 | | · 무수축몰탈 균열(0.3mm미만)<br>· 받침콘크리트<br>재료분리, 표면박리,<br>· 플레이트 부식 | · 건조수축 및 온도변화<br>· 시공미흡, 다짐부족<br>· 습기흡착 | · 표면처리<br>· 단면보수<br>· 재도장 | 15, 16<br>17, 18 |

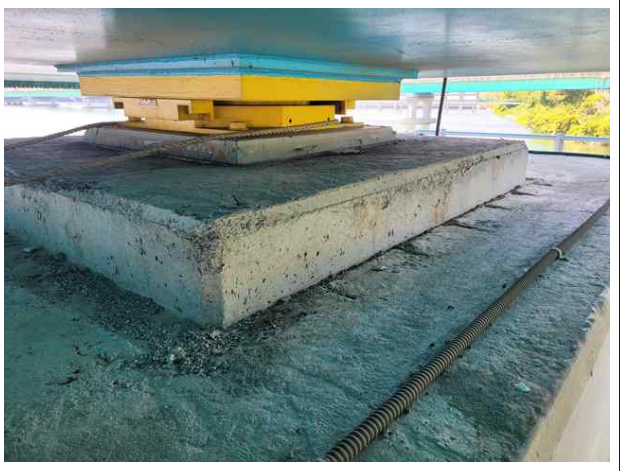
| | | 17<br>(25년 하반기) | 17<br>(26년 상반기)<br>교량받침 (P10-SH1)<br>받침콘크리트 재료분리 |

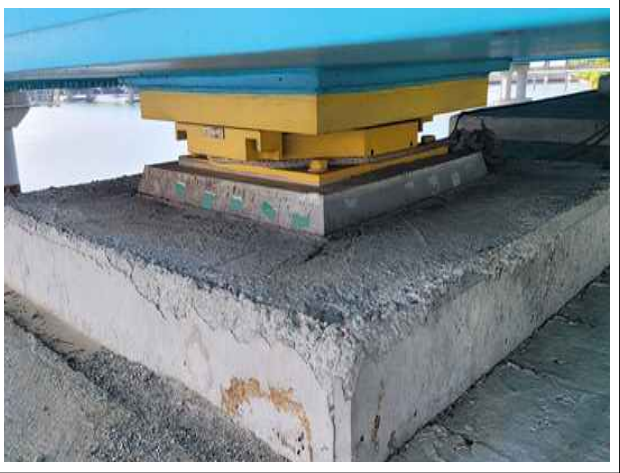
| | | 18<br>(25년 하반기) | 18<br>(26년 상반기)<br>교량받침 (P10-SH4)<br>받침콘크리트 표면박리 |

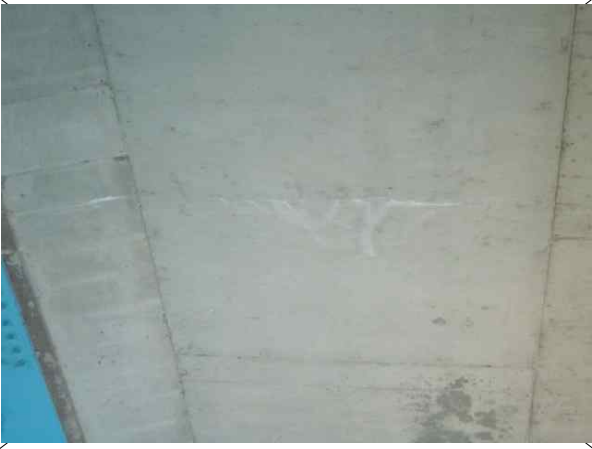
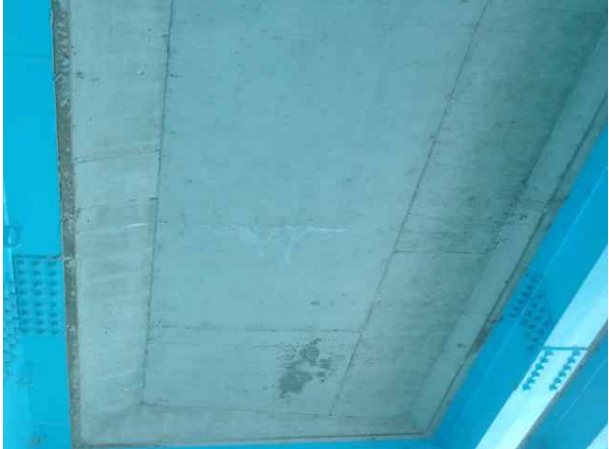
| 19<br>(25년 하반기) | 바닥판하면 평택방향(S7)<br>균열부백태 | 19<br>(26년 상반기) | 바닥판하면 평택방향(S7)<br>균열부백태 |

| 점검부위 | | 점검결과 | 발생원인 | 조치<br>필요사항 | 사진<br>번호 |
|---|---|---|---|---|---|
| 바닥판 | | · 균열(0.3mm미만)<br>· 균열부백태 | · 건조수축 및 온도변화<br>· 균열부 수분침투 | · 표면처리<br>· 표면처리 | 19, 20<br>21 |

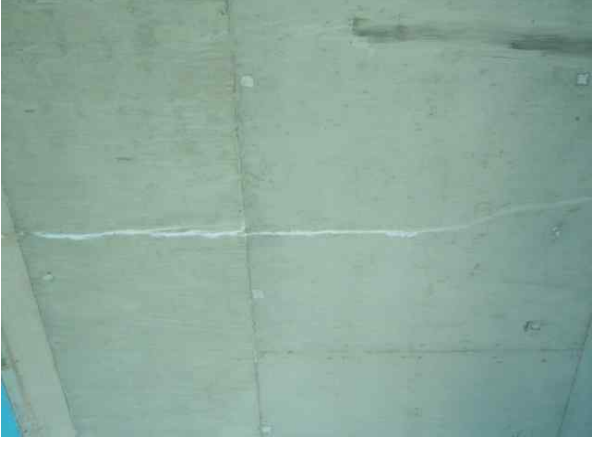
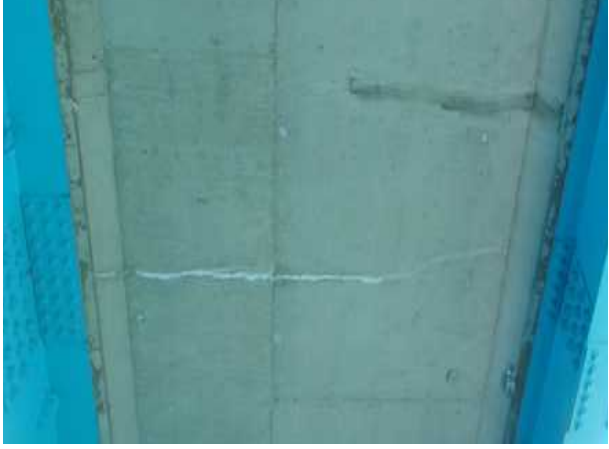
| 20<br>(25년 하반기) | 바닥판하면 평택방향(S8)<br>균열부백태 | 20<br>(26년 상반기) | 바닥판하면 평택방향(S8)<br>균열부백태 |

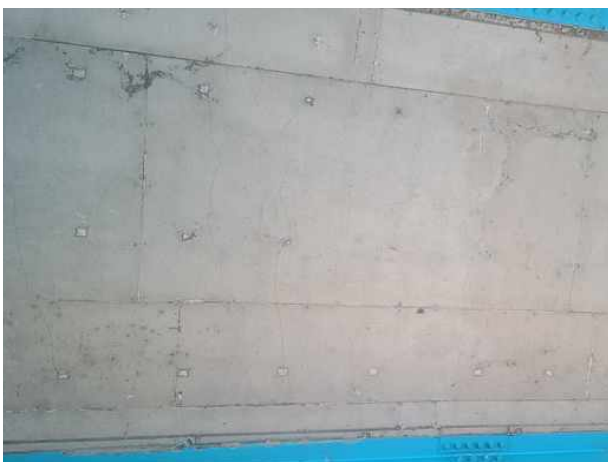
| | | 21<br>(26년 상반기) | 바닥판하면 평택방향(S13)<br>균열(0.3mm미만) |
