## 1.54 포승JCT R-A교

본 시설물은 경기도 평택시 포승읍 회곡리 54-1 에 위치한 총연장 50.0m, 교폭 21.9m, 상부구조 Bicon거더로 구성되어 있고, 2024년 준공후 약 2년간 공용중인 2중 시설물이다.

## 가. 정기안전점검표

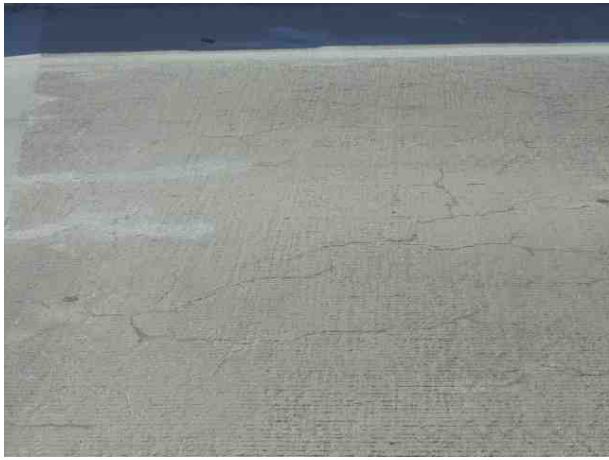
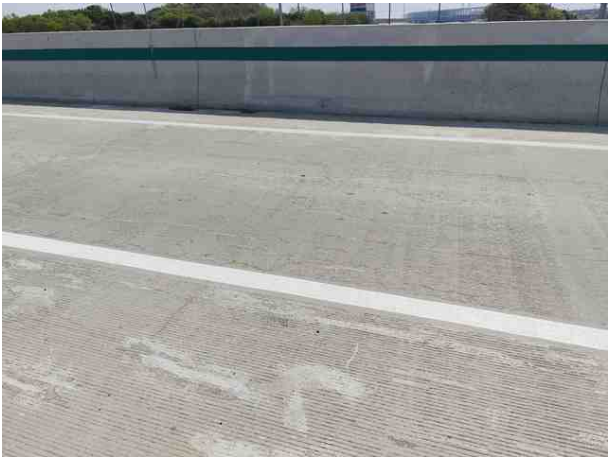
| 점검부위 | | 점검결과 | 발생원인 | 조치<br>필요사항 | 사진<br>번호 |
|---|---|---|---|---|---|
| 교면포장 | | · 포장 망상균열 | · 시공미흡, 차량윤하중 | · 재포장 | 01, 02<br>03 |

| 01<br>(25년 하반기) | 교면포장(S1) 망상균열 | 01<br>(26년 상반기) | 교면포장(S1) 망상균열 |

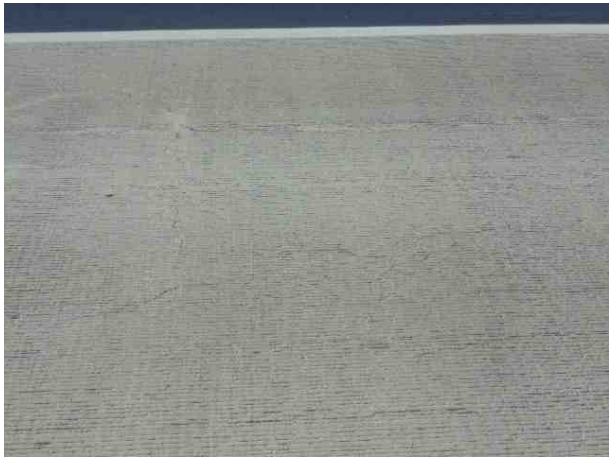
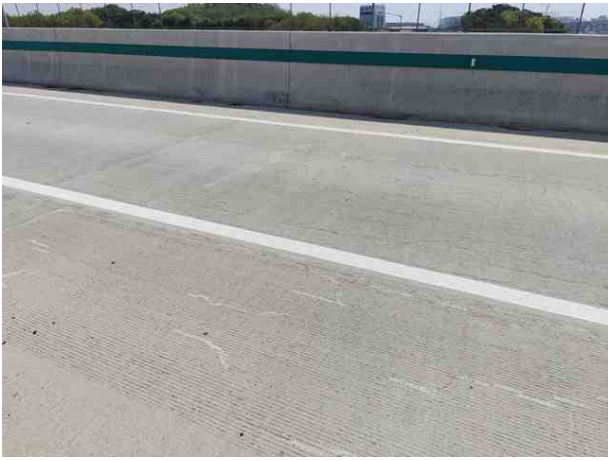
| 02<br>(25년 하반기) | 교면포장(S1) 망상균열 | 02<br>(26년 상반기) | 교면포장(S1) 망상균열 |

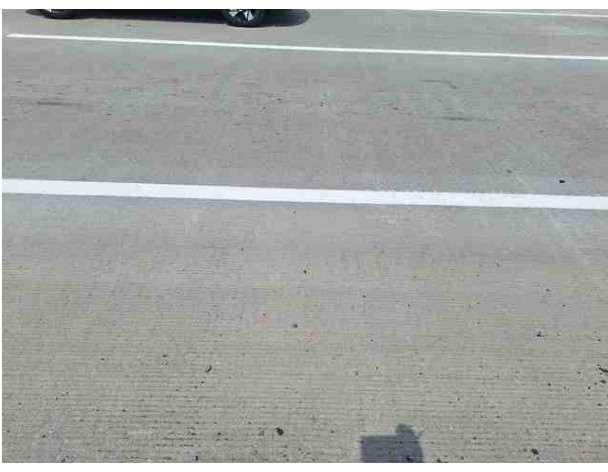
| | | 03<br>(26년 상반기) | 교면포장(S1) 망상균열 |

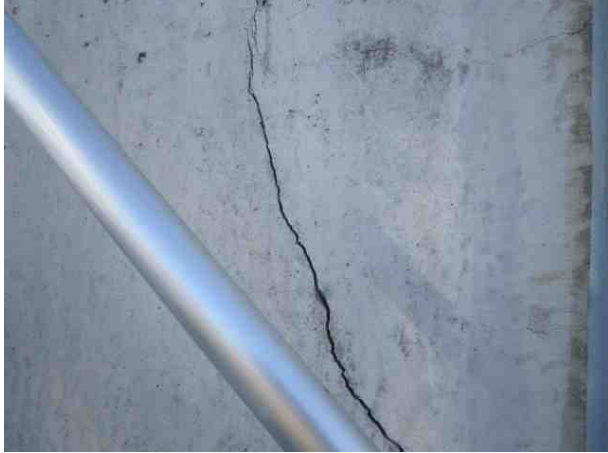
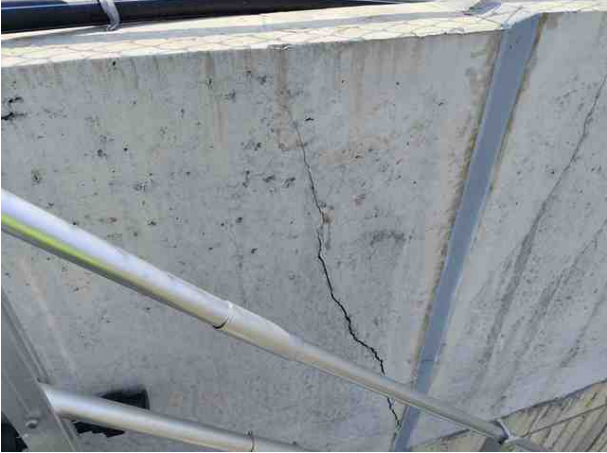
| 점검부위 | | 점검결과 | 발생원인 | 조치<br>필요사항 | 사진<br>번호 |
|---|---|---|---|---|---|
| | | · 균열(1.0mm이상) | · 시공초기 침하 | · 주입보수 | 04 |

| 04<br>(25년 하반기) | 방호벽(S1) 균열(1.0mm이상) | 04<br>(26년 상반기) | 방호벽(S1) 균열(1.0mm이상) |

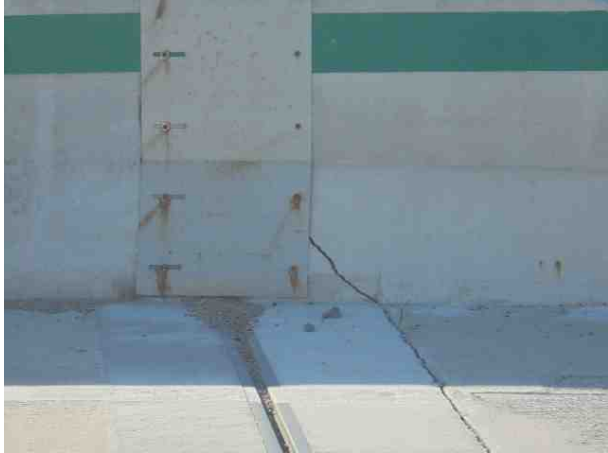
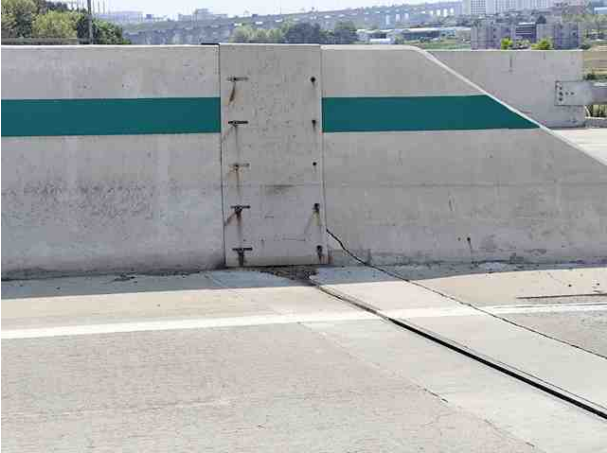
| 점검부위 | | 점검결과 | 발생원인 | 조치<br>필요사항 | 사진<br>번호 |
|---|---|---|---|---|---|
| | | · 파손 | · 시공초기 침하 | · 단면보수 | 05 |

| 05<br>(25년 하반기) | 방호벽(S1) 중분대 파손 | 05<br>(26년 상반기) | 방호벽(S1) 중분대 파손 |

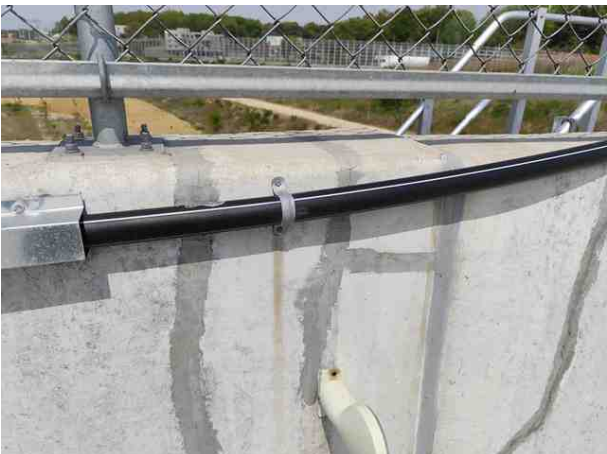
| 점검부위 | | 점검결과 | 발생원인 | 조치<br>필요사항 | 사진<br>번호 |
|---|---|---|---|---|---|
| 난간(방호울타리)<br>및 연석 | | · 균열(0.3mm미만) | · 건조수축 및 온도변화 | · 표면처리 | 06, 09 |

| 06<br>(25년 하반기) | 방호벽(S1) 균열(0.3mm미만) | 06<br>(26년 상반기) | 방호벽(S1) 균열(0.3mm미만) |

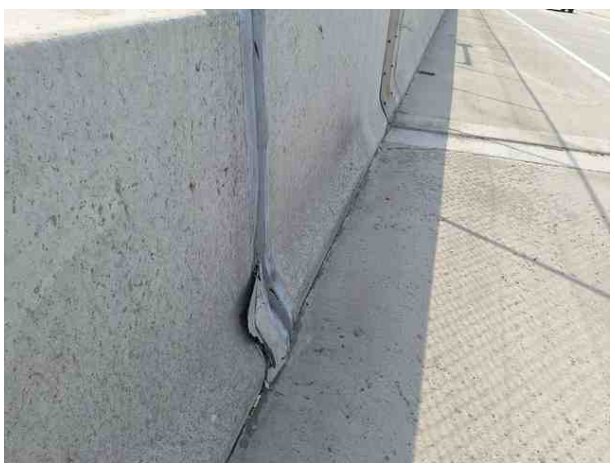
| 점검부위 | | 점검결과 | 발생원인 | 조치<br>필요사항 | 사진<br>번호 |
|---|---|---|---|---|---|
| | | · 접속부 이격 및 파손 | · 시공초기 침하 | · 표면처리 | 07, 08 |

| | | 07<br>(25년 하반기) | 07<br>(26년 상반기) 방호벽(S1)A1 접속부 파손 |

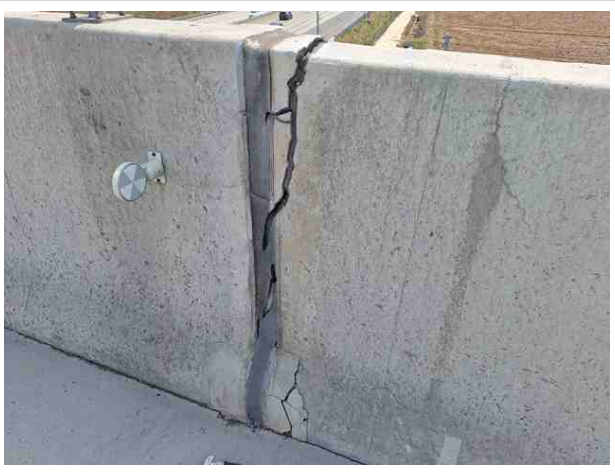
| | | 08<br>(25년 하반기) | 08<br>(26년 상반기) 방호벽(S1)A2 접속부 이격 및 파손 |

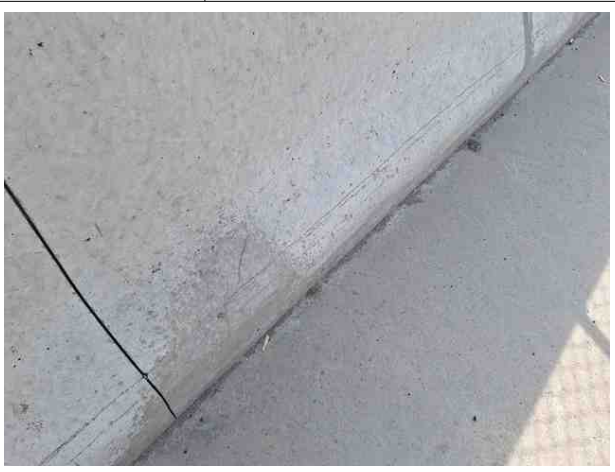
| | | 09<br>(25년 하반기) | 09<br>(26년 상반기) 방호벽(S1) 균열(0.3mm미만) |

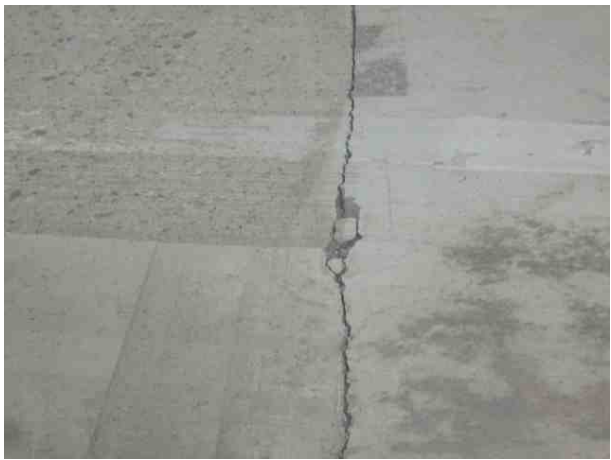
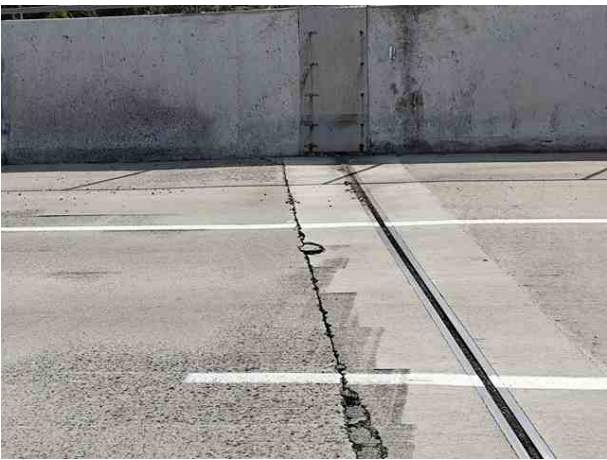
| 점검부위 | | 점검결과 | 발생원인 | 조치<br>필요사항 | 사진<br>번호 |
|---|---|---|---|---|---|
| | | · 후타재 파손 | · 시공미흡, 차량윤하중 | · 단면보수 | 10 |

| 10<br>(25년 하반기) | 신축이음(A2) 후타재 파손 | 10<br>(26년 상반기) | 신축이음(A2) 후타재 파손 |

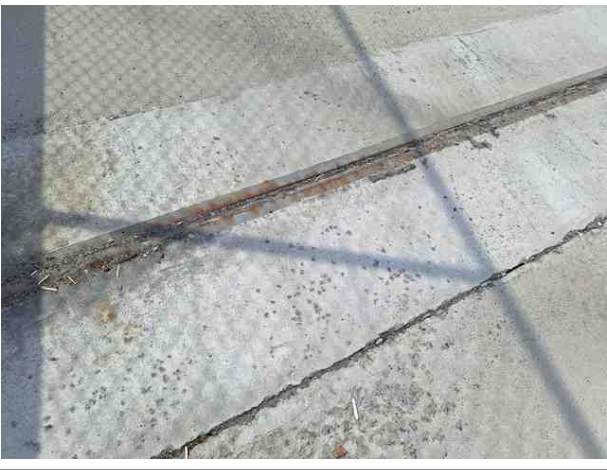
| 점검부위 | | 점검결과 | 발생원인 | 조치<br>필요사항 | 사진<br>번호 |
|---|---|---|---|---|---|
| 신축이음 | | · 후타재 균열(0.3mm미만) | · 건조수축, 차량윤하중 | · 표면처리 | 12 |

| | | 12<br>(26년 상반기) | 신축이음(A1) 후타재 균열(0.3mm미만) |

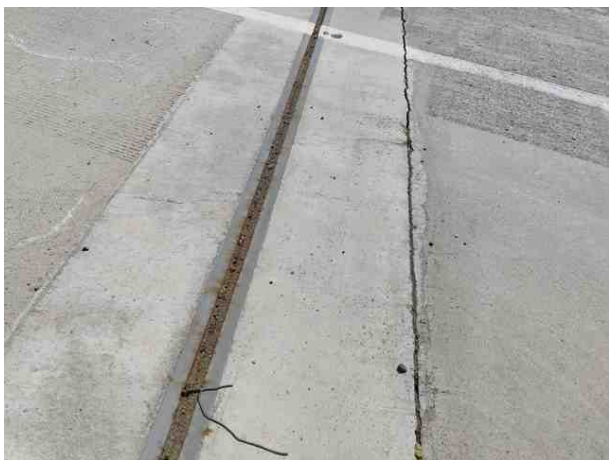
| 점검부위 | | 점검결과 | 발생원인 | 조치<br>필요사항 | 사진<br>번호 |
|---|---|---|---|---|---|
| | | · 부식 | · 열화 | · 재도장 | 13 |

| 13<br>(25년 하반기) | — | 13<br>(26년 상반기) | 신축이음(A2) 부식 |

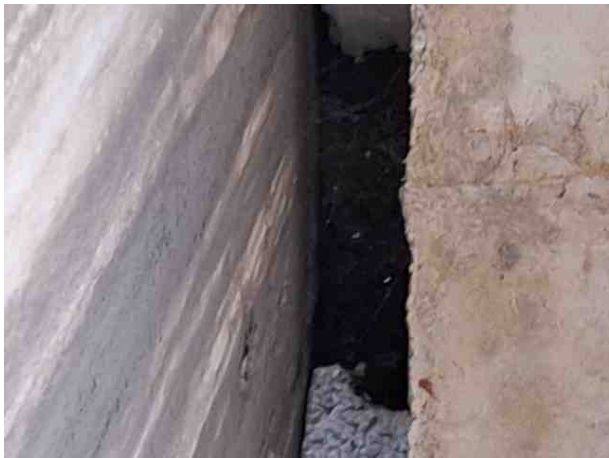
| 점검부위 | | 점검결과 | 발생원인 | 조치<br>필요사항 | 사진<br>번호 |
|---|---|---|---|---|---|
| | | · 하부 고무재 파손 | · 비산먼지 퇴적 | · 재설치 | 14 |

| 14<br>(25년 하반기) | — | 14<br>(26년 상반기) | 신축이음(A2) 하부 고무재 파손 |

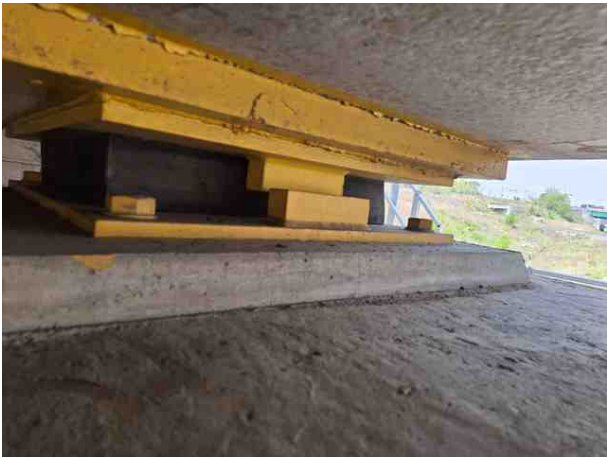
| 점검부위 | | 점검결과 | 발생원인 | 조치<br>필요사항 | 사진<br>번호 |
|---|---|---|---|---|---|
| 받침 | | · 무수축몰탈 균열(0.3mm미만) | · 건조수축 및 온도변화 | · 표면처리 | 16 |

| | | 16<br>(25년 하반기) | 16<br>(26년 상반기) 교량받침 (A2-SH7) 무수축물탈 균열 (0.3mm미만) |

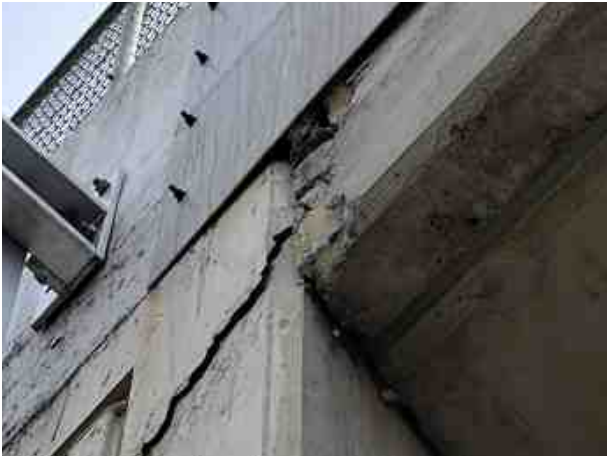
| 점검부위 | | 점검결과 | 발생원인 | 조치<br>필요사항 | 사진<br>번호 |
|---|---|---|---|---|---|
| 바닥판 | | · 파손 | · 시공미흡, 바닥판-교대 협착 | · 단면보수 | 17 |

| | | 17<br>(25년 하반기) | 17<br>(26년 상반기) 바닥판하면 (S1-A1) 파손(협착부) |

- 본 구조물인 포승JCT R-A교의 경우 바닥판하면 S1(A1)과 교대 A1에 발생한 파손, 층분리, 박락 및 철근노출의 경우, 바닥판하면 시공시 일부 구간의 유간을 확보하지 못하여 발생한 손상으로 전회와 비교시 손상의 진전이 있음이 확인되었으며, 온도상승시 교량받침의 기능성 확보가 우려되는바 상기 발생한 손상들에 대한 정밀안전점검을 통한 구조물의 안전성 및 사용성 확보 여부 검토가 필요하다.

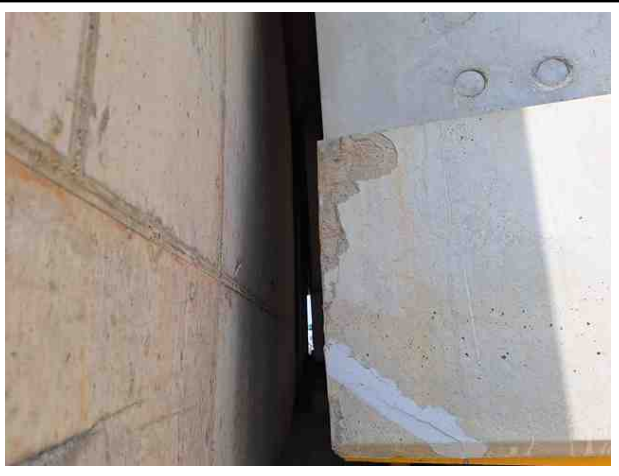
| | | 19<br>(25년 하반기) | 19<br>(26년 상반기)<br>거더(S1-G1) 파손 |

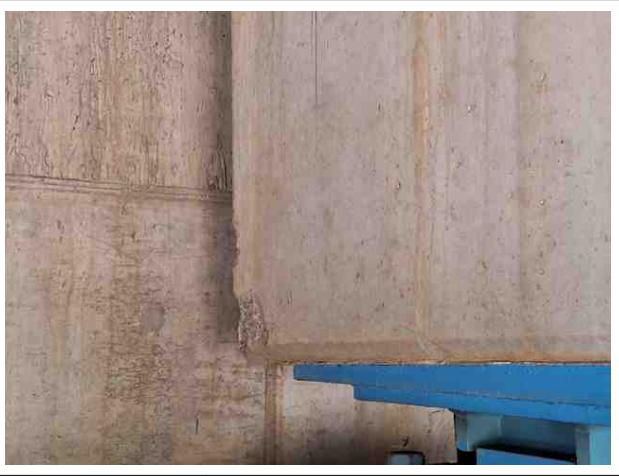
| | | 20<br>(25년 하반기) | 20<br>(26년 상반기)<br>거더(S1-G4) 파손 |

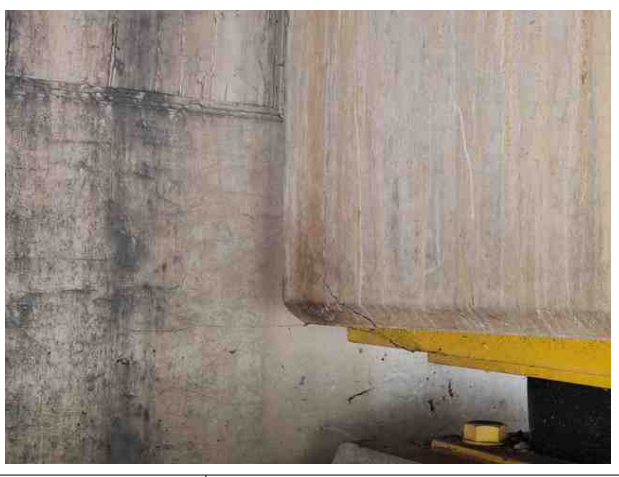
| | | 21<br>(25년 하반기) | 21<br>(26년 상반기)<br>거더(S1-G5) 충분리 |

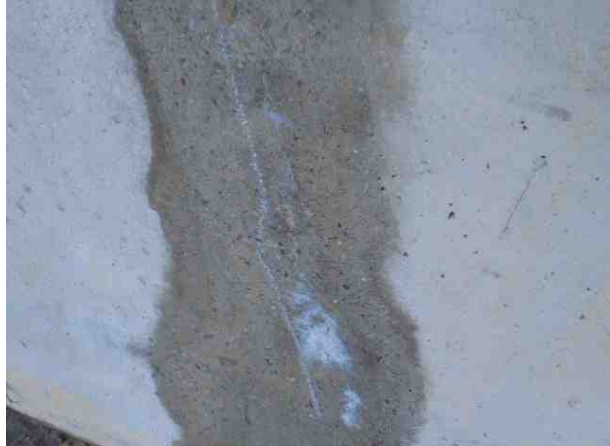
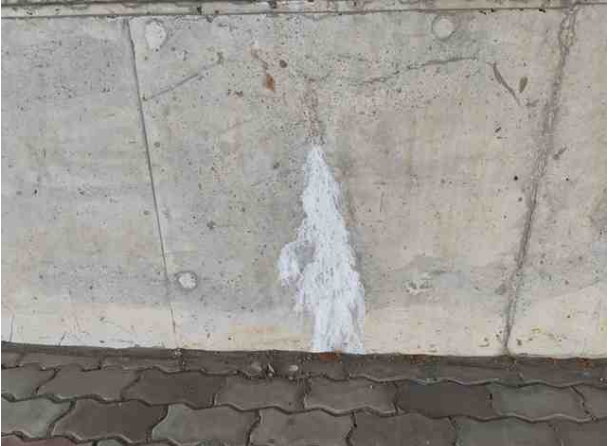
| 점검부위 | | 점검결과 | 발생원인 | 조치<br>필요사항 | 사진<br>번호 |
|---|---|---|---|---|---|
| 교대 | | · 균열부백태(0.3mm미만) | · 손상부 습기흡착, 우수유입 | · 표면처리 | 22, 23 |

| 22<br>(25년 하반기) | 교대(A1) 균열부백태(0.3mm미만) | 22<br>(26년 상반기) | 교대(A1) 균열부백태(0.3mm미만) |

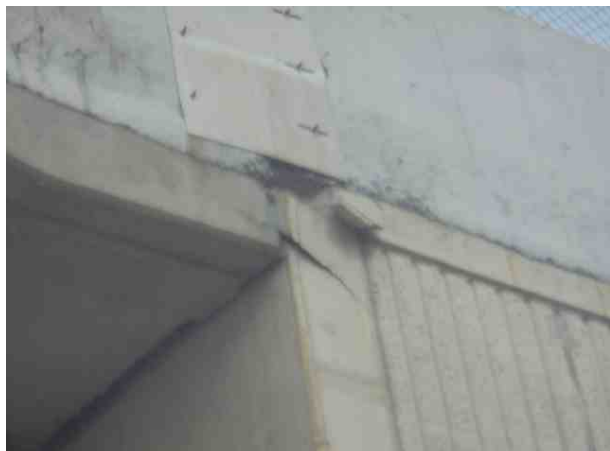
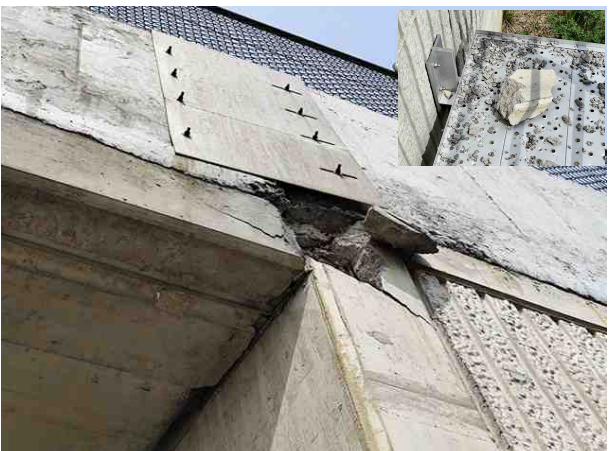
| 점검부위 | | 점검결과 | 발생원인 | 조치<br>필요사항 | 사진<br>번호 |
|---|---|---|---|---|---|
| | | · 박락 및 철근노출 | · 시공미흡, 바닥판-교대 협착 | · 단면보수(방청) | 23 |

| 23<br>(25년 하반기) | 교대(A1) 층분리(협착부) | 23<br>(26년 상반기) | 교대(A1) 층분리(협착부)<br>-손상진전- |

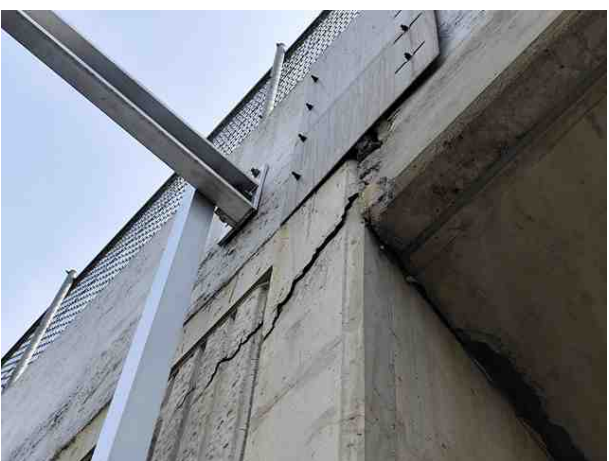
| 점검부위 | | 점검결과 | 발생원인 | 조치<br>필요사항 | 사진<br>번호 |
|---|---|---|---|---|---|
| | | · 층분리 | · 시공미흡, 바닥판-교대 협착 | · 단면보수 | 24 |

| | | 24<br>(26년 상반기) | 교대(A1) 층분리(협착부) |

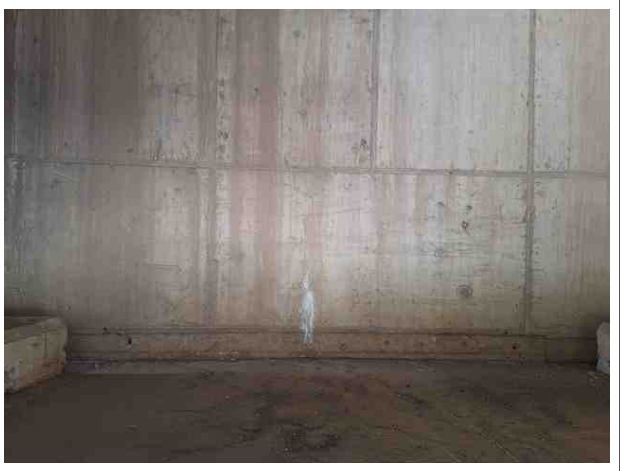
| | | 25<br>(25년 하반기) | 교대 (A2) 균열부백태 (0.3mm미만) |

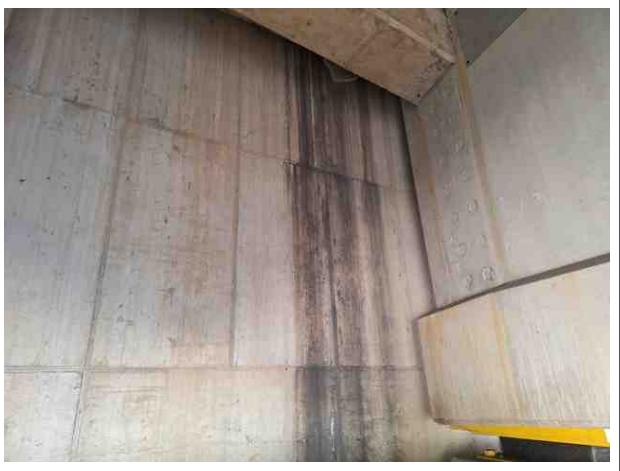
| | | 26<br>(25년 하반기) | 교대 (A2) 누수흔적 |

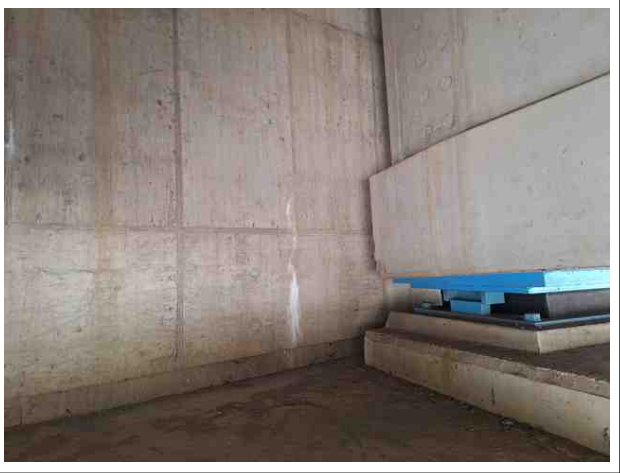
| | | 27<br>(25년 하반기) | 교대 (A2) 균열부백태 (0.3mm미만) |
