## 1.55 학성천교

## 가. 정기안전점검표

## 나. 정기안전점검 실시결과 요약표

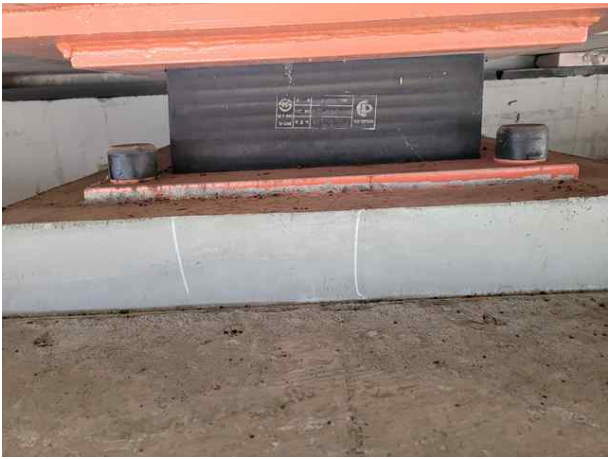
| 점검부위 | | 점검결과 | 발생원인 | 조치<br>필요사항 | 사진<br>번호 |
|---|---|---|---|---|---|
| 받침 | | · 무수축몰탈 균열(0.3mm미만) | · 건조수축 및 온도변화 | · 표면처리 | 05 |

| | | 05<br>(26년 상반기) | 교량반침(A1-SH1) 무수축물탈<br>균열 (0.3mm미만) |

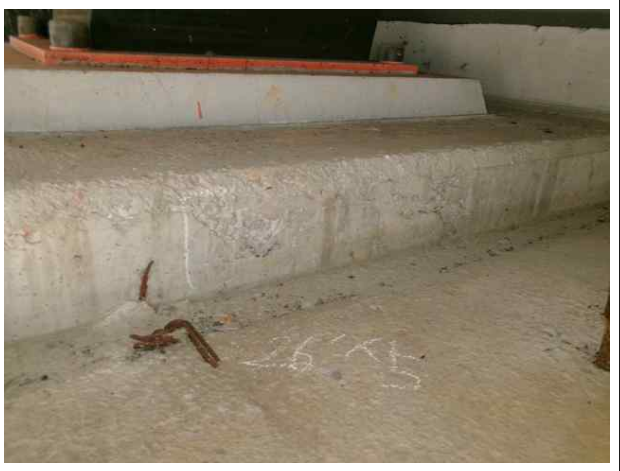
| 점검부위 | | 점검결과 | 발생원인 | 조치<br>필요사항 | 사진<br>번호 |
|---|---|---|---|---|---|
| | | · 무수축몰탈 망상균열 | · 건조수축 및 온도변화 | · 표면처리 | 06 |

| 06<br>(25년 하반기) | — | 06<br>(26년 상반기) | 교량반침(A1-SH5) 무수축물탈<br>망상균열 |

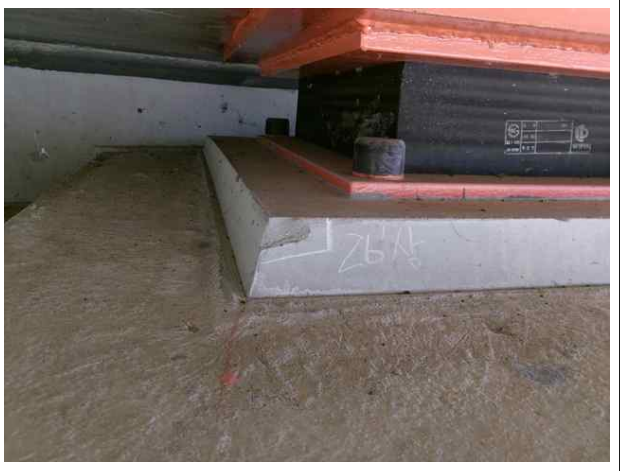
| 점검부위 | | 점검결과 | 발생원인 | 조치<br>필요사항 | 사진<br>번호 |
|---|---|---|---|---|---|
| | | · 받침콘크리트 재료분리 | · 시공미흡 | · 단면보수 | 07 |

| 07<br>(25년 하반기) | — | 07<br>(26년 상반기) | 교량받침 (A2-SH1) 받침콘크리트<br>재료분리 |

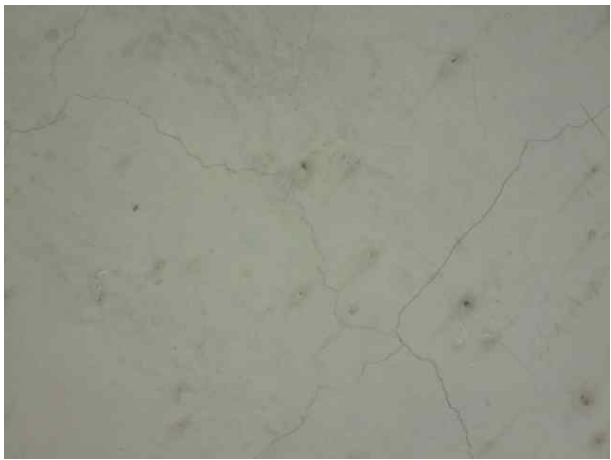
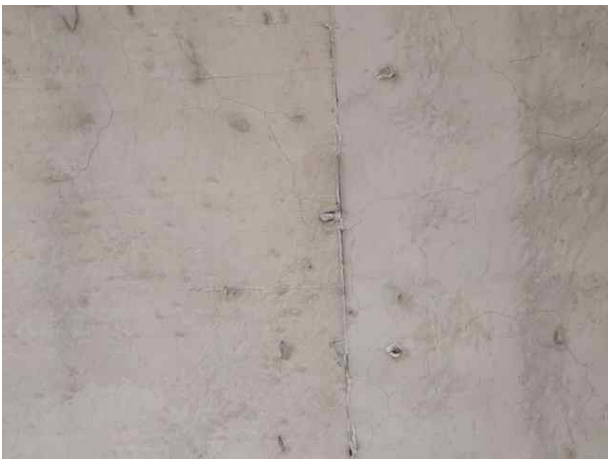
| 점검부위 | | 점검결과 | 발생원인 | 조치<br>필요사항 | 사진<br>번호 |
|---|---|---|---|---|---|
| | | · 균열부백태(0.3mm미만) | · 손상부 습기흡착 | · 표면처리 | 09 |

| 09<br>(25년 하반기) | 바닥판하면 (S1)<br>균열부백태 (0.3mm미만) | 09<br>(26년 상반기) | 바닥판하면 (S1)<br>균열부백태 (0.3mm미만) |

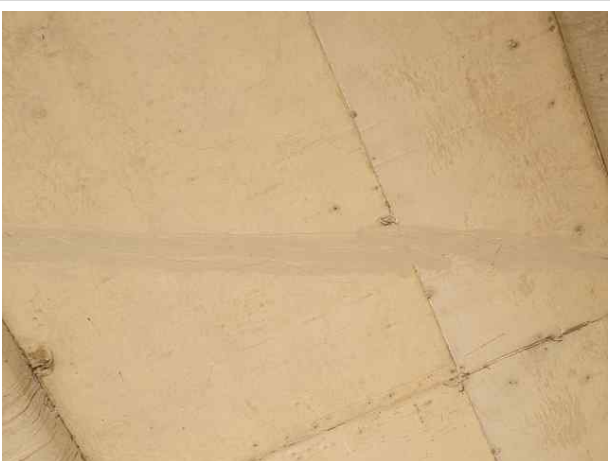
| 점검부위 | | 점검결과 | 발생원인 | 조치<br>필요사항 | 사진<br>번호 |
|---|---|---|---|---|---|
| | | · 망상균열 | · 건조수축 및 온도변화 | · 표면처리 | 10, 12 |

| 10<br>(25년 하반기) | 바닥판하면(S1) 망상균열 | 10<br>(26년 상반기) | 바닥판하면(S1) 망상균열 |

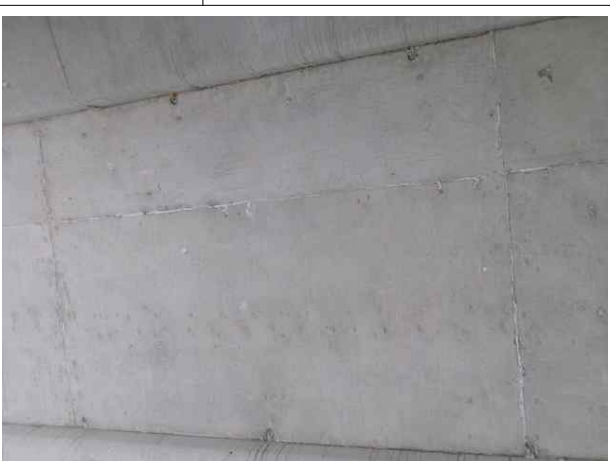
| 점검부위 | | 점검결과 | 발생원인 | 조치<br>필요사항 | 사진<br>번호 |
|---|---|---|---|---|---|
| 바닥판 | | · 균열(0.3mm미만) | · 건조수축 및 온도변화 | · 표면처리 | 11 |

| 11<br>(25년 하반기) | — | 11<br>(26년 상반기) | 바닥판하면(S1) 균열(0.3mm미만) |

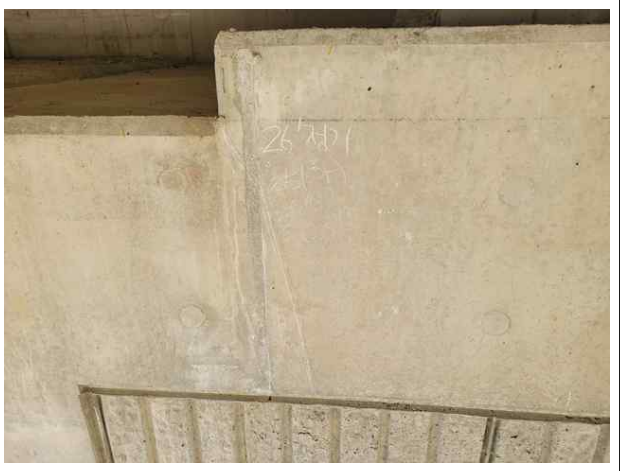
| 12<br>(25년 하반기) | — | 12<br>(26년 상반기) | 바닥판하면(S1) 망상균열 |

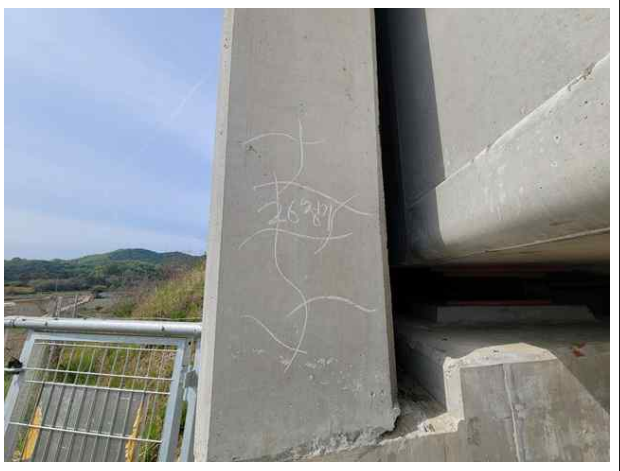
| 점검부위 | | 점검결과 | 발생원인 | 조치<br>필요사항 | 사진<br>번호 |
|---|---|---|---|---|---|
| 교대 | | · 균열(0.3mm미만) | · 건조수축 및 온도변화 | · 표면처리 | 13 |

| 13<br>(25년 하반기) | — | 13<br>(26년 상반기) | 교대(A1) 균열(0.3mm미만) |

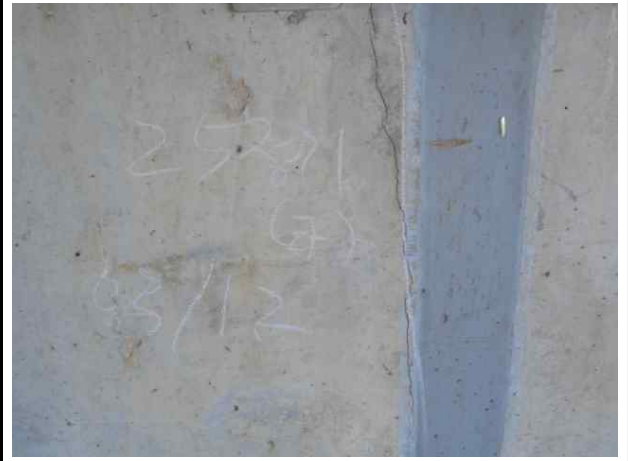
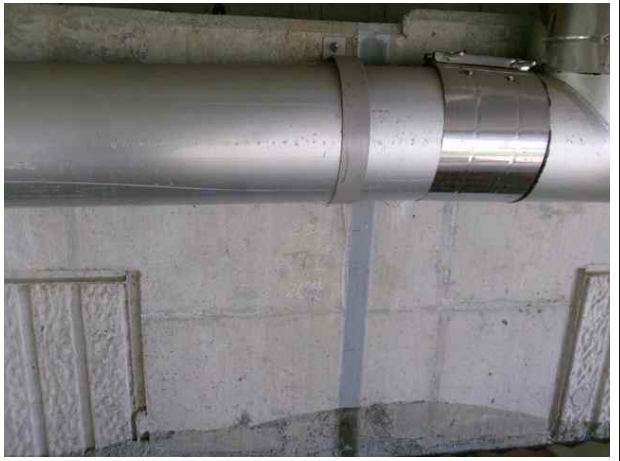
| 점검부위 | | 점검결과 | 발생원인 | 조치<br>필요사항 | 사진<br>번호 |
|---|---|---|---|---|---|
| | | · 망상균열 | · 건조수축 및 온도변화 | · 표면처리 | 14, 16 |

| 14<br>(25년 하반기) | — | 14<br>(26년 상반기) | 교대(A1) 망상균열 |

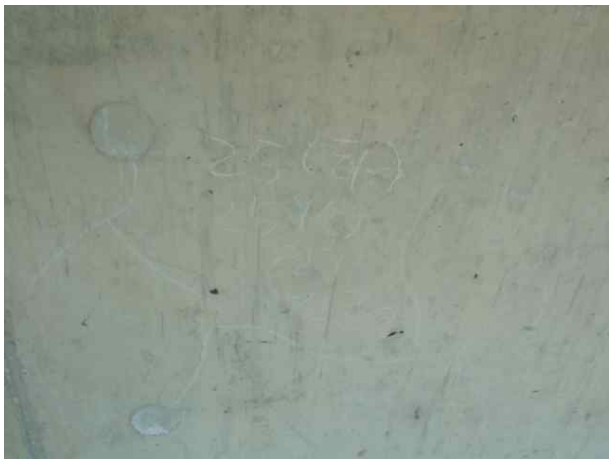
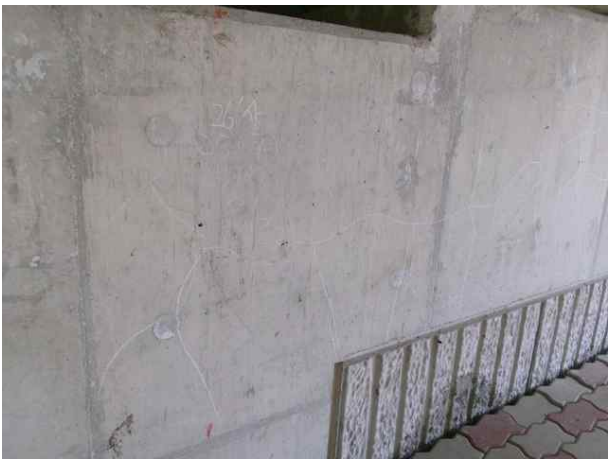
| 점검부위 | | 점검결과 | 발생원인 | 조치<br>필요사항 | 사진<br>번호 |
|---|---|---|---|---|---|
| | | · 균열(0.3mm이상) | · 건조수축 및 온도변화 | · 주입보수 | 15, 17<br>18 |

| 15<br>(25년 하반기) | 교대(A2) 균열(0.3mm이상) | 15<br>(26년 상반기) | 교대(A2) 균열(0.3mm이상) |

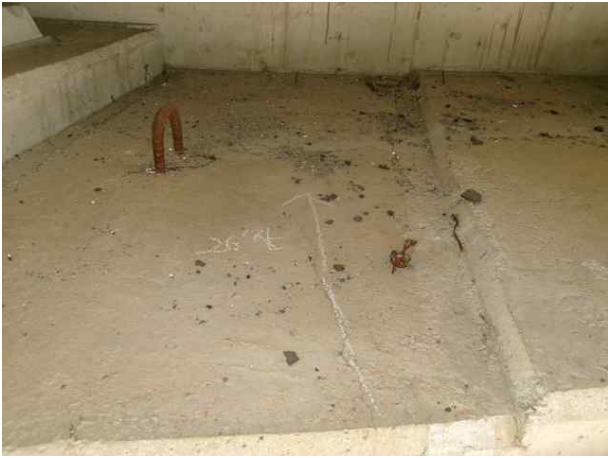
| 16<br>(25년 하반기) | 교대(A2) 망상균열 | 16<br>(26년 상반기) | 교대(A2) 망상균열 |

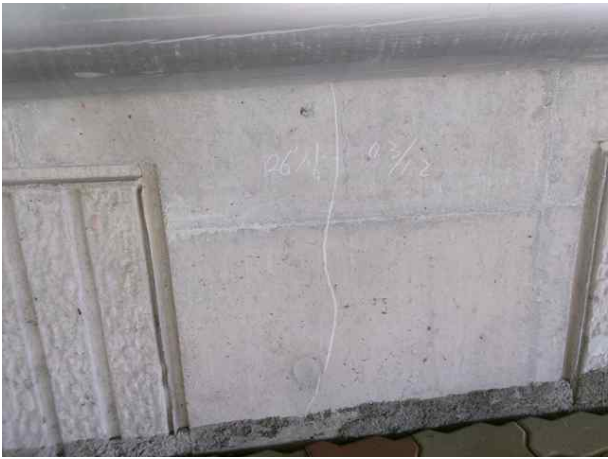
| 17<br>(25년 하반기) | — | 17<br>(26년 상반기) | 교대(A2) 균열(0.3mm이상) |
