## 1.56 현덕JCT R-D교

본 시설물은 경기도 평택시 현덕면 권관리 산 46-2 에 위치한 총연장 50.0m, 교폭 7.2m, 상부 구조 강합성형로 구성되어 있고, 2024년 준공후 약 2년간 공용중인 2종 시설물이다.

## 가. 정기안전점검표

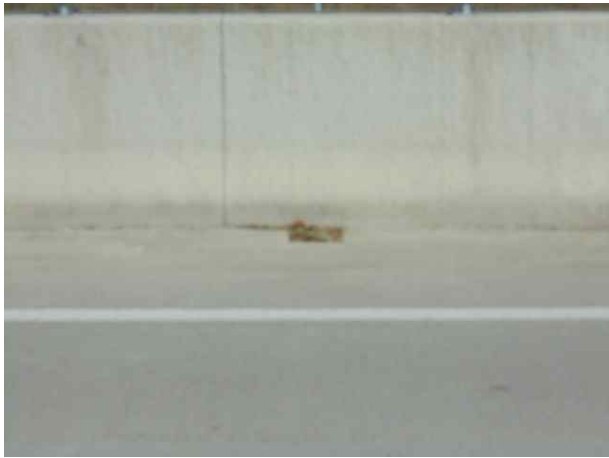
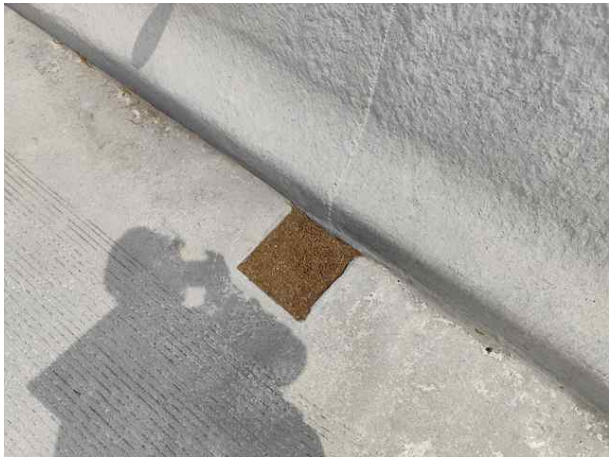
| 점검부위 | | 점검결과 | 발생원인 | 조치<br>필요사항 | 사진<br>번호 |
|---|---|---|---|---|---|
| 배수시설 | | · 배수구 막힘 | · 장기공용, 비산먼지 퇴적 | · 청소 | 01 |

| 01<br>(25년 하반기) | 배수시설(S1) 배수구 막힘 | 01<br>(26년 상반기) | 배수시설(S1) 배수구 막힘 |

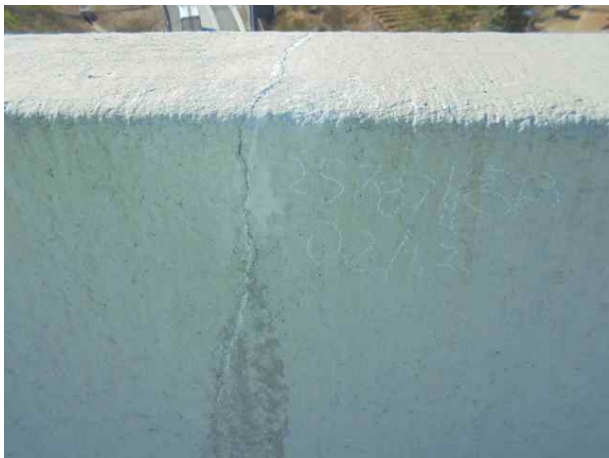
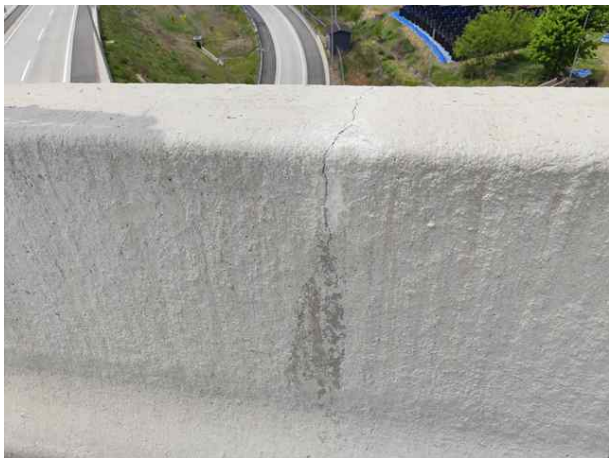
| 점검부위 | | 점검결과 | 발생원인 | 조치<br>필요사항 | 사진<br>번호 |
|---|---|---|---|---|---|
| 난간(방호울타리)<br>및 연석 | | · 균열(0.3mm미만) | · 건조수축 및 온도변화 | · 표면처리 | 02, 03 |

| 02<br>(25년 하반기) | 방호벽(S1) 균열(0.3mm미만) | 02<br>(26년 상반기) | 방호벽(S1) 균열(0.3mm미만) |

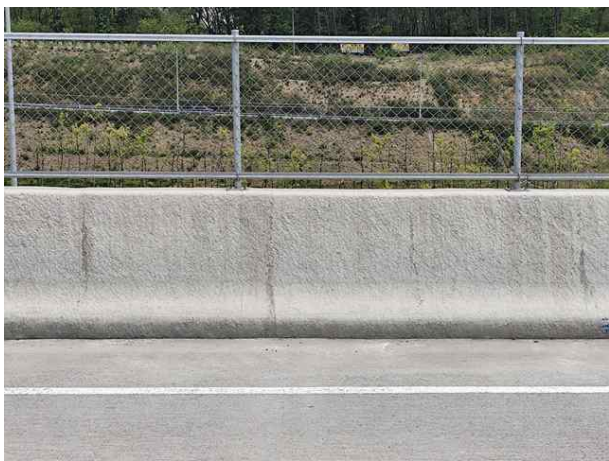
| 03<br>(25년 하반기) | — | 03<br>(26년 상반기) | 방호벽(S1) 균열(0.3mm미만) |

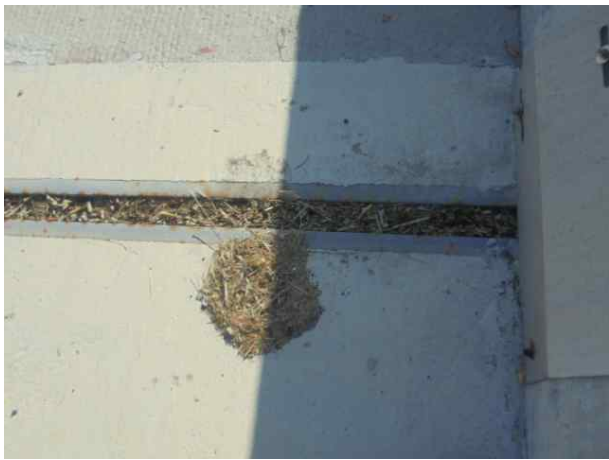
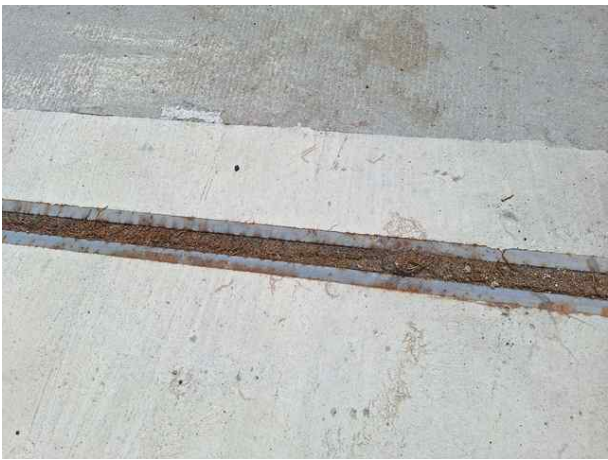
| 점검부위 | | 점검결과 | 발생원인 | 조치<br>필요사항 | 사진<br>번호 |
|---|---|---|---|---|---|
| | | · 이물질퇴적 | · 장기공용, 비산먼지 퇴적 | · 청소 | 04 |

| 04<br>(25년 하반기) | 신축이음(A1) 이물질퇴적 | 04<br>(26년 상반기) | 신축이음(A1) 이물질퇴적 |

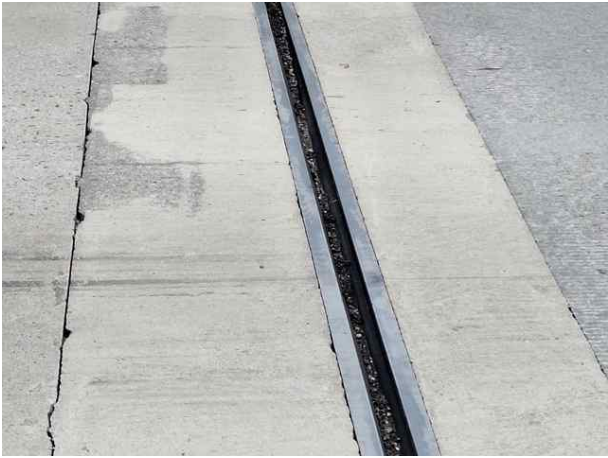
| 점검부위 | | 점검결과 | 발생원인 | 조치<br>필요사항 | 사진<br>번호 |
|---|---|---|---|---|---|
| 신축이음 | | · 후타재 균열(0.3mm미만) | · 건조수축, 차량운하중 | · 표면처리 | 05 |

| 05<br>(25년 하반기) | — | 05<br>(26년 상반기) | 신축이음(A1) 후타재<br>균열(0.3mm미만) |

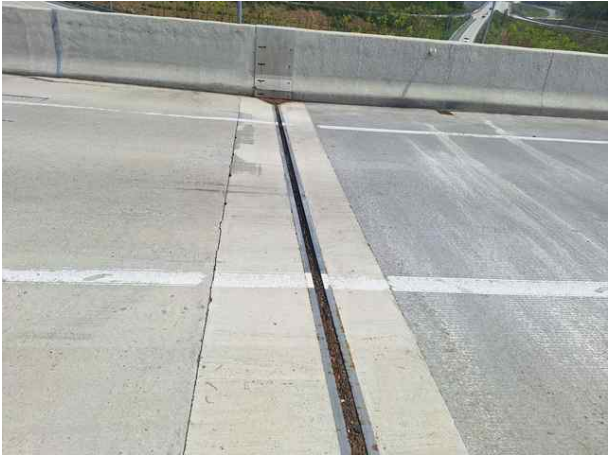
| 점검부위 | | 점검결과 | 발생원인 | 조치<br>필요사항 | 사진<br>번호 |
|---|---|---|---|---|---|
| | | · 후타재 파손 | · 시공미흡, 차량운하중 | · 단면보수 | 06 |

| 06<br>(25년 하반기) | — | 06<br>(26년 상반기) | 신축이음(A1) 후타재 파손 |

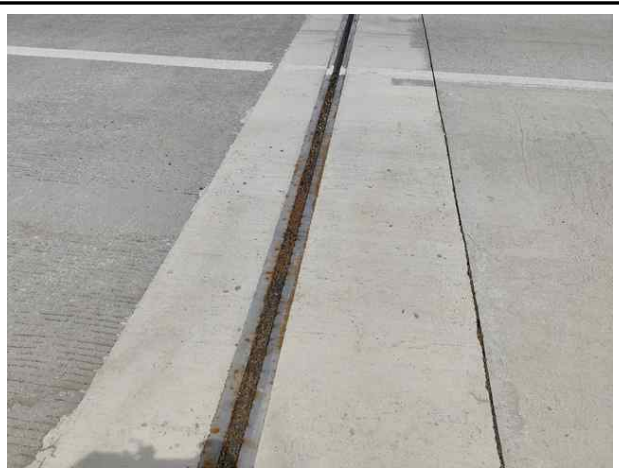
| 점검부위 | | 점검결과 | 발생원인 | 조치<br>필요사항 | 사진<br>번호 |
|---|---|---|---|---|---|
| | | · 부식 | · 장기공용, 열화 | · 재도장 | 07 |

| 07<br>(25년 하반기) | — | 07<br>(26년 상반기) | 신축이음(A2) 부식 |

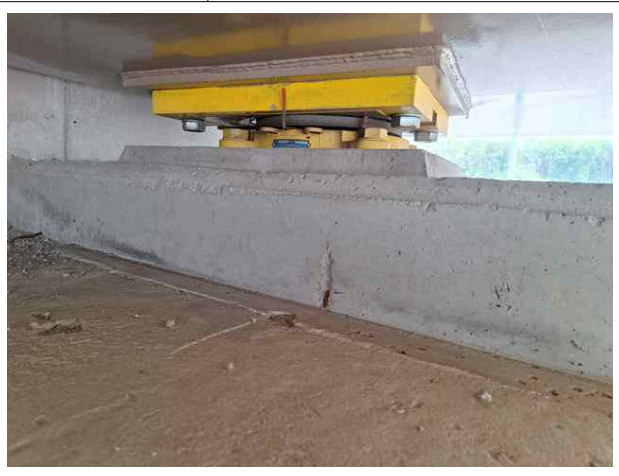
| 점검부위 | | 점검결과 | 발생원인 | 조치<br>필요사항 | 사진<br>번호 |
|---|---|---|---|---|---|
| 받침 | | · 받침콘크리트 파손<br>· 게이지 설치불량 | · 시공미흡<br>· 시공미흡 | · 단면보수<br>· 정비 | 08<br>09 |

| 08<br>(25년 하반기) | — | 08<br>(26년 상반기) | 교량받침(A1-SH1) 받침콘크리트 파손 |

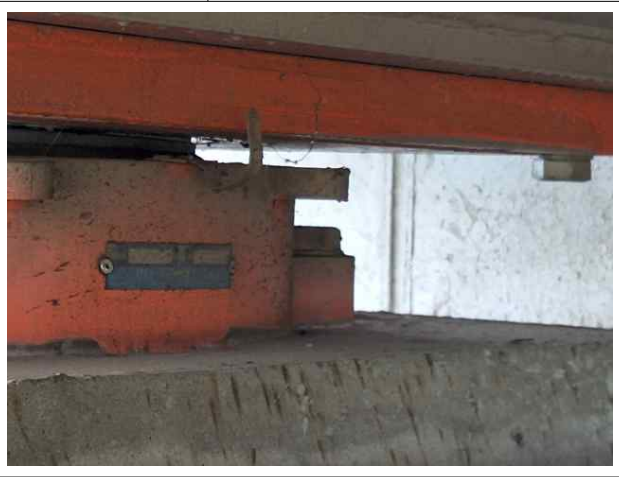
| 09<br>(25년 하반기) | — | 09<br>(26년 상반기) | 교량받침(A1-SH2) 게이지 설치불량 |

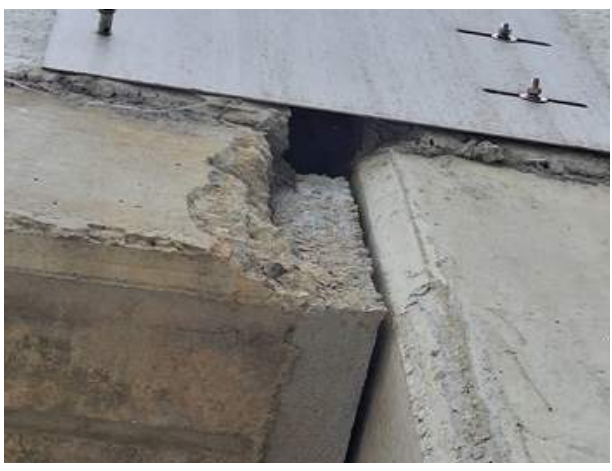
| 점검부위 | | 점검결과 | 발생원인 | 조치<br>필요사항 | 사진<br>번호 |
|---|---|---|---|---|---|
| 바닥판 | | · 파손 | · 다짐미흡, 시공미흡 | · 단면보수 | 10 |

| 10<br>(25년 하반기) | — | 10<br>(26년 상반기) | 바닥판하면(S1) 파손 |

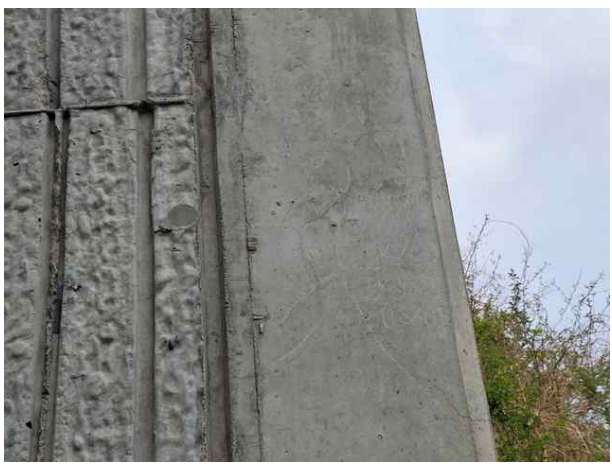
| 점검부위 | | 점검결과 | 발생원인 | 조치<br>필요사항 | 사진<br>번호 |
|---|---|---|---|---|---|
| | | · 망상균열 | · 건조수축 및 온도변화 | · 표면처리 | 11 |

| 11<br>(25년 하반기) | — | 11<br>(26년 상반기) | 교대(A1) 망상균열 |

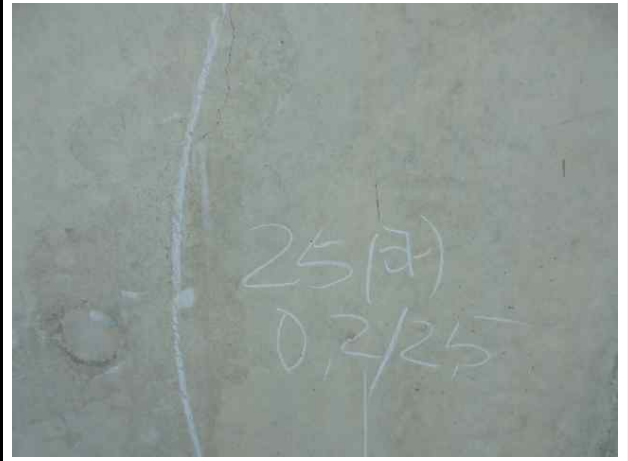
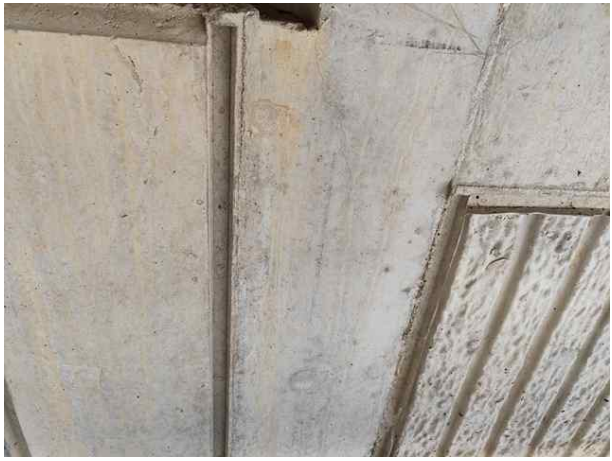
| 점검부위 | | 점검결과 | 발생원인 | 조치<br>필요사항 | 사진<br>번호 |
|---|---|---|---|---|---|
| 교대 | | · 균열(0.3mm미만) | · 건조수축 및 온도변화 | · 표면처리 | 12 |

| 12<br>(25년 하반기) | 교대(A1) 망상균열 | 12<br>(26년 상반기) | 교대(A1) 망상균열 |
