## 터널편

## 2.1 남양1터널(익산)

본 시설물은 충청남도 청양군 남양면 온직리 산 47-10 에 위치한 총연장 640.0m, 폭 7.0m 높이 4.8m 의 NATM 터널로서, 2024년 준공후 약 2년간 공용중인 2중 시설물이다.

## 가. 정기안전점검표

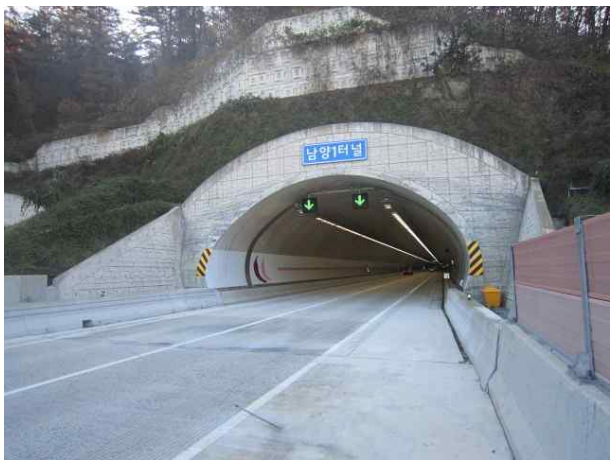
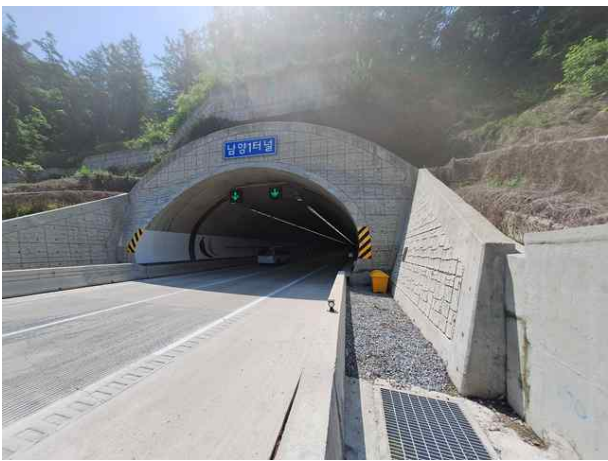
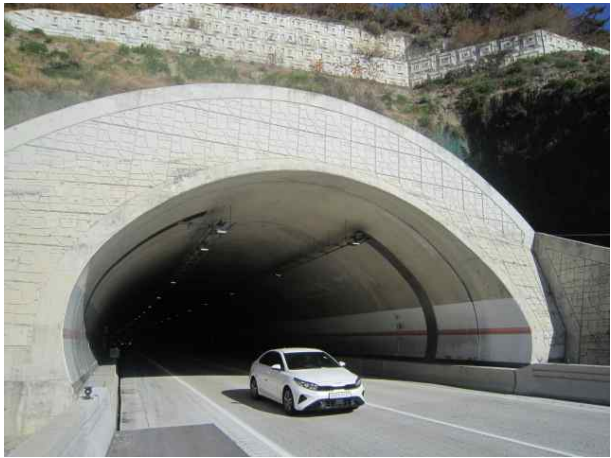
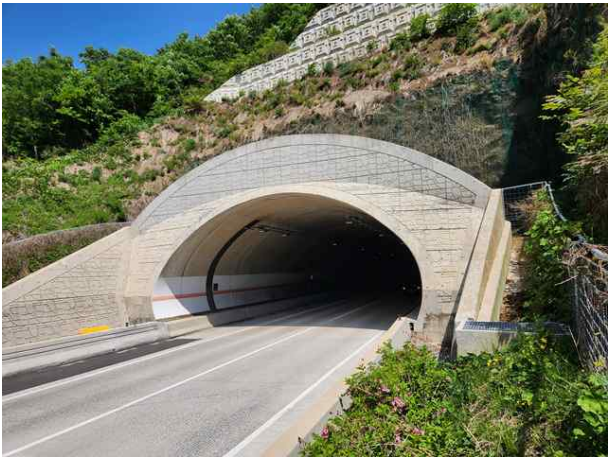
| 01<br>(25년 하반기) | 갱문부(시점) 상태양호 | 01<br>(26년 상반기) | 갱문부(시점) 상태양호 |
| 02<br>(25년 하반기) | 갱문부(중점) 상태양호 | 02<br>(26년 상반기) | 갱문부(중점) 상태양호 |

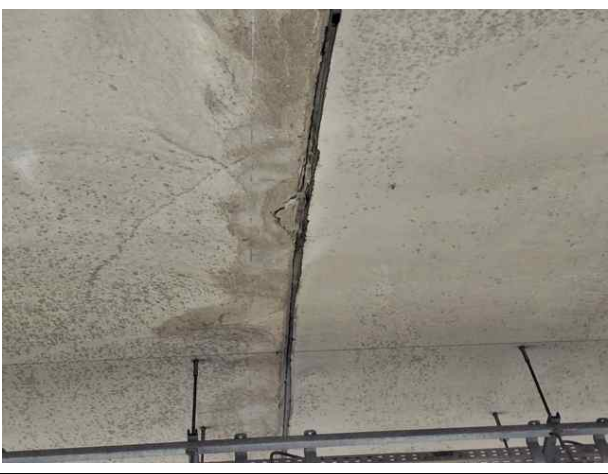
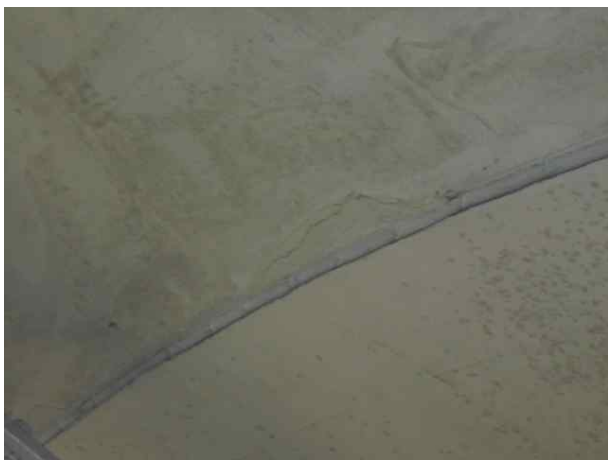
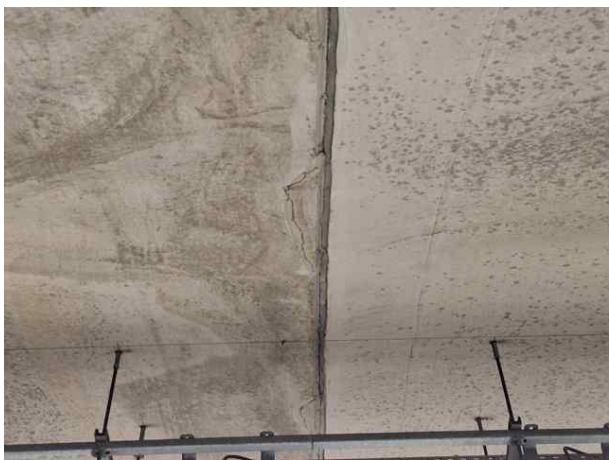
| 점검부위 | | 점검결과 | 발생원인 | 조치<br>필요사항 | 사진<br>번호 |
|---|---|---|---|---|---|
| | | · 균열부백태(0.3mm미만)<br>· 층분리 | · 건조수축, 습기흡착<br>· 다짐미흡 및 온도변화 | · 표면처리<br>· 단면보수 | 13<br>03, 04<br>08, 10 |

| 03<br>(25년 하반기) | 천단부(S7) 충분리 | 03<br>(26년 상반기) | 천단부(S7) 충분리 |

| 04<br>(25년 하반기) | 천단부(S16) 충분리 | 04<br>(26년 상반기) | 천단부(S16) 충분리 |

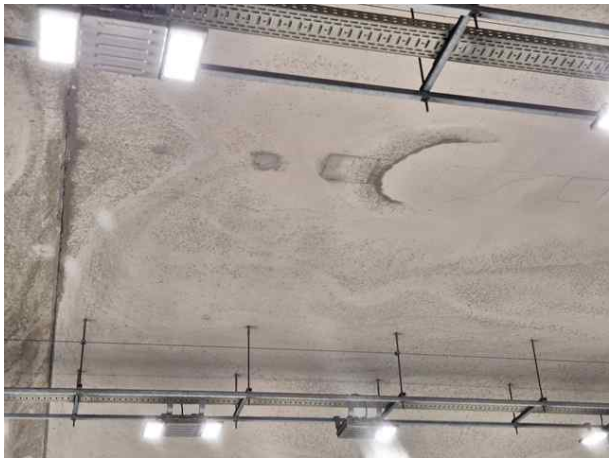
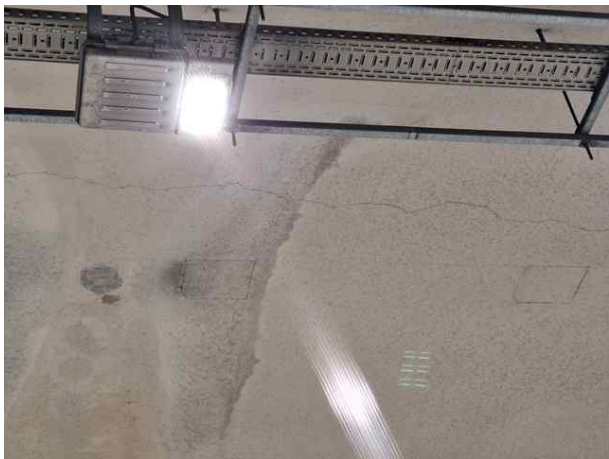
| 점검부위 | | 점검결과 | 발생원인 | 조치<br>필요사항 | 사진<br>번호 |
|---|---|---|---|---|---|
| 라이닝 | | · 균열(0.3mm미만)<br>· 균열(0.3mm이상)<br>· 균열(0.5mm이상) | · 건조수축 및 온도변화<br>· 건조수축 및 온도변화<br>· 건조수축 및 온도변화 | · 표면처리<br>· 주입보수<br>· 주입보수 | 05, 06<br>07<br>09, 11<br>12 |

| 05<br>(25년 하반기) | 천단부(S23) 균열(0.3mm미만) | 05<br>(26년 상반기) | 천단부(S23) 균열(0.3mm미만) |
| 06<br>(25년 하반기) | 천단부(S25) 균열(0.3mm미만) | 06<br>(26년 상반기) | 천단부(S25) 균열(0.3mm미만) |

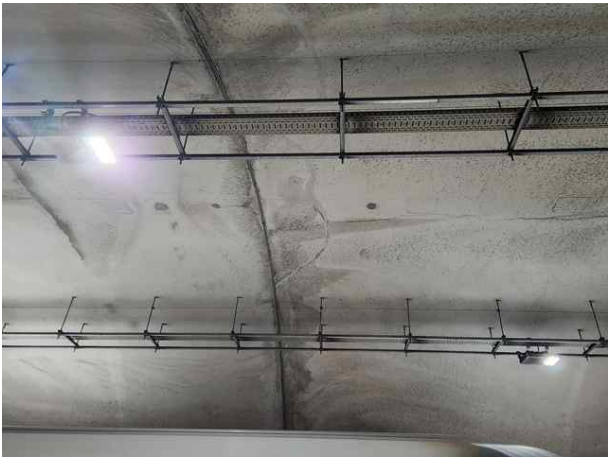
| 07<br>(25년 하반기) | 천단부(S59) 균열(0.3mm이상) | 07<br>(26년 상반기) | 천단부(S59) 균열(0.3mm이상) |

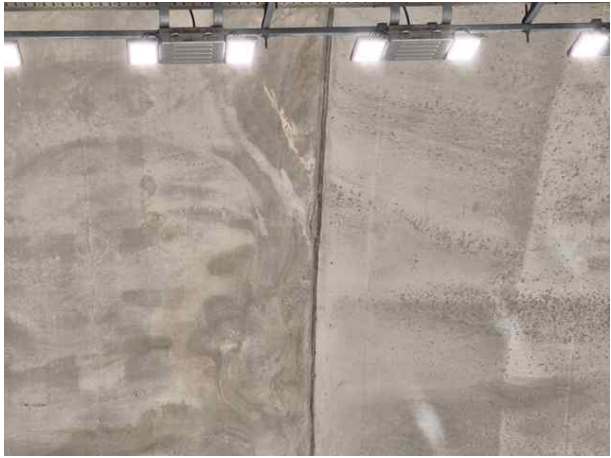
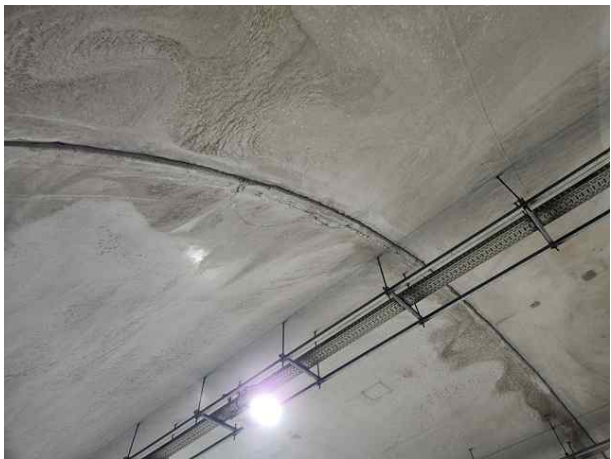
| 08<br>(26년 상반기) | 천단부(S10) 충분리 | 09<br>(26년 상반기) | 천단부(S41) 균열(0.5mm이상) |
| 10<br>(26년 상반기) | 천단부(S43) 충분리 | 11<br>(26년 상반기) | 천단부(S55) 균열(0.5mm이상) |

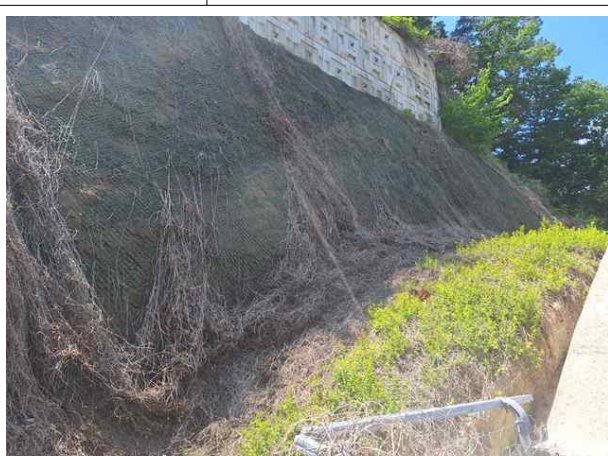
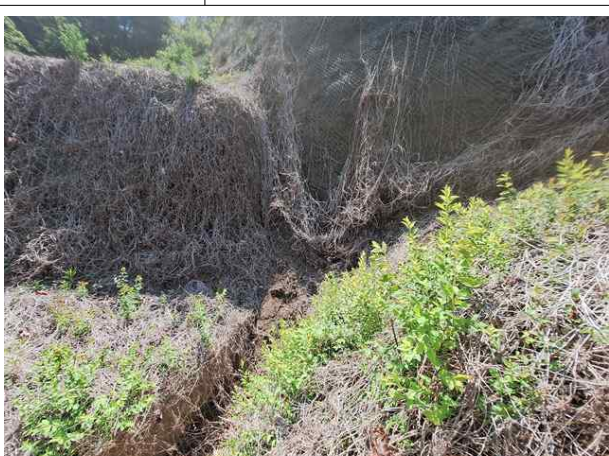
| 점검부위 | | 점검결과 | 발생원인 | 조치<br>필요사항 | 사진<br>번호 |
|---|---|---|---|---|---|
| 절토사면<br>(낙석보호시설,<br>점검로 등) | | · 토사퇴적 | · 공용기간 증가, 토사유실 | · 정비 | 18, 19 |

| <p>18<br/>(26년 상반기)</p> | <p>절토사면(시점부) 토사퇴적</p> | <p>19<br/>(26년 상반기)</p> | <p>절토사면(시점부) 토사퇴적</p> |
