## 2.4 남양2터널(평택)

본 시설물은 충청남도 청양군 남양면 대봉리 산 1-3 에 위치한 총연장 329.0m, 폭 7.0m 높이 6.4m 의 NATM 터널로서, 2024년 준공후 약 2년간 공용중인 2중 시설물이다.

## 가. 정기안전점검표

## 나. 정기안전점검 실시결과 요약표

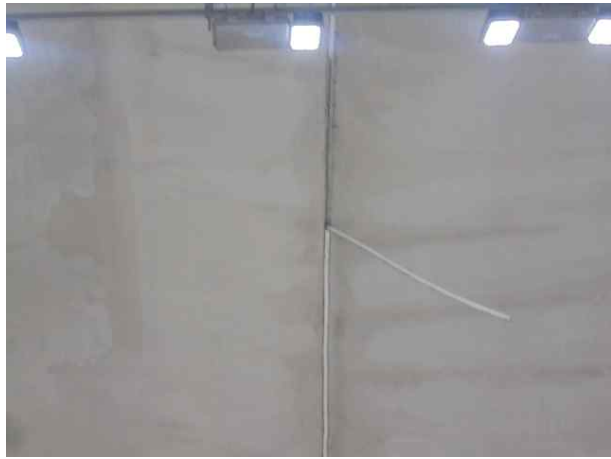
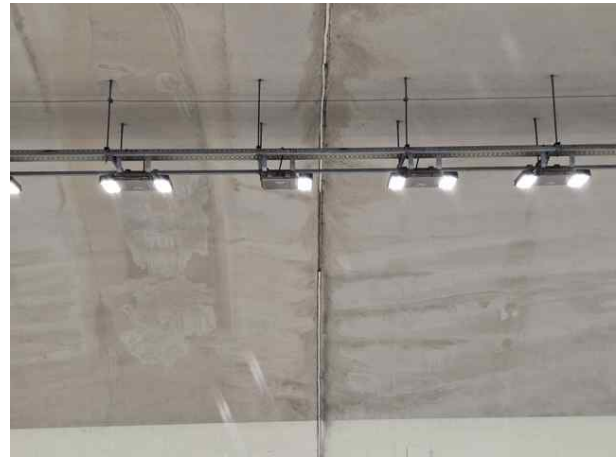
| 점검부위 | | 점검결과 | 발생원인 | 조치<br>필요사항 | 사진<br>번호 |
|---|---|---|---|---|---|
| 라이닝 | | · 균열(0.3mm미만)<br>· 균열(0.3mm이상)<br>· 백업제 탈락 | · 건조수축 및 온도변화<br>· 건조수축 및 온도변화<br>· 온도변화 및 신축거동 | · 표면처리<br>· 주입보수<br>· 주의관찰 | 06<br>05<br>03, 04 |

| 03<br>(25년 하반기) | 천단부(S14) 백업제 탈락 | 03<br>(26년 상반기) | 천단부(S14) 백업제 탈락 |

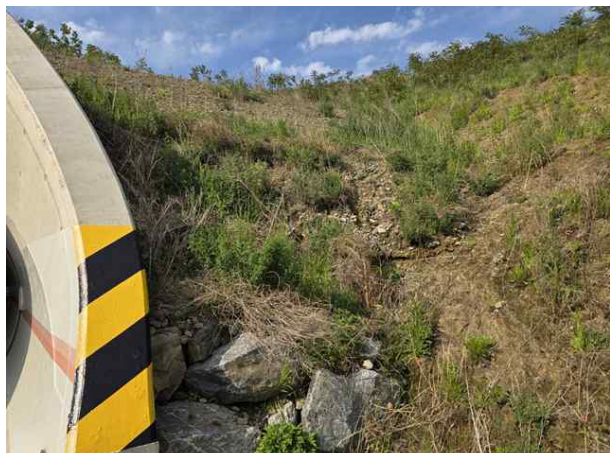
| 시 설 물 명 | | 남양2터널(평택) | 관 리 주 체 | 서부내륙고속도로(주) |
|---|---|---|---|---|
| 점검자 의견 | | ■ 점검결과 갯문, 배수상태, 조명, 노면(포장부), 기타시설은 손상이 없는 양호한 상태로 조사되었고, 기존손상인 라이닝 균열(0.3㎜미만), 백업제 탈락, 공동구 덮개 파손 등의 손상이 확인되었으며, 금회 점검에서 신규손상으로 라이닝 균열(0.3㎜이상), 절토사면 침식 등의 손상이 추가로 조사되었다. 절토사면 침식의 경우 손상진전이 우려되어 추가적인 유실을 방지하기 위한 녹생토 등의 조치가 필요하며, 이외 조사된 손상의 경우 해당 구조물의 사용성 및 구조적인 영향을 미치는 상태는 아니나 발생한 손상에 대하여 보수를 실시하고 주기적인 점검을 통하여 손상의 재발생 여부를 확인하는 유지관리가 필요하다. | | |

| 점검부위 | | 점검결과 | 발생원인 | 조치<br>필요사항 | 사진<br>번호 |
|---|---|---|---|---|---|
| 절토사면<br>(낙석보호시설,<br>점검로 등) | | · 침식 | · 우천시 배수미흡, 기후변화 | · 녹생토 | 08, 09<br>10 |

| 08<br>(26년 상반기) | 절토사면(시점부) 침식 | 09<br>(26년 상반기) | 절토사면(시점부) 침식 |

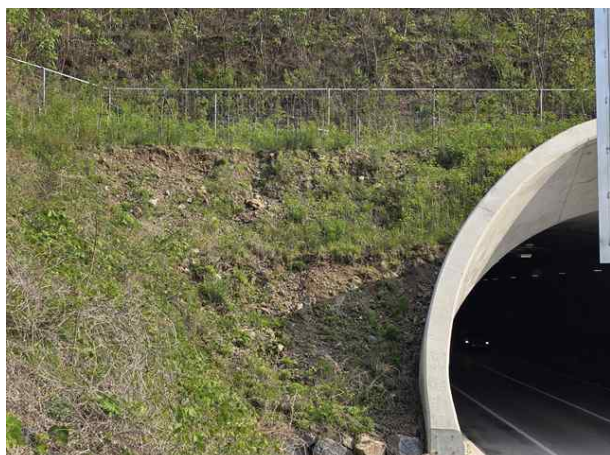
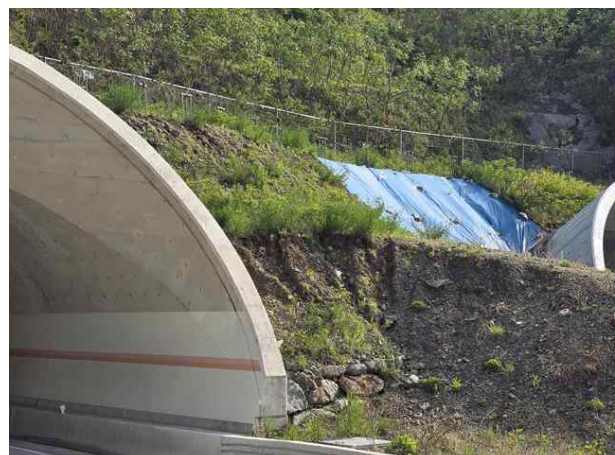
| 10<br>(26년 상반기) | 절토사면(중점부) 침식 | 10<br>(26년 상반기) | 절토사면(중점부) 침식 |

- 금회 정기안전점검 실시결과, 구조물에 안전성에 영향을 미치는 결함 및 손상은 발견되지 않았으며, 발생한 주요손상으로는 라이닝 균열(0.3mm미만), 균열(0.3mm이상), 백업제 탈락, 절토사면 침식, 공동구 덮개 파손 등의 손상이 조사되었으며 절토사면 침식의 경우 추가적인 손상 진전이 우려되어 추가적인 유실을 방지하기 위한 녹생토 등의 조치가 필요하고, 이외 발생한 손상은 내구성 확보 차원의 적절한 보수 및 주기적인 관찰을 실시하는 유지관리가 필요할 것으로 판단된다.

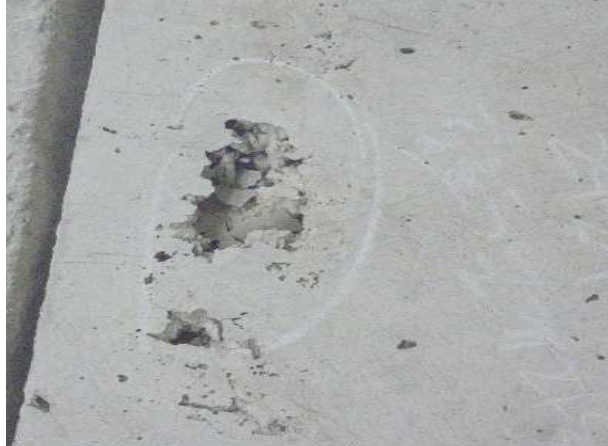
| 점검부위 | | 점검결과 | 발생원인 | 조치<br>필요사항 | 사진<br>번호 |
|---|---|---|---|---|---|
| 공동구 | | · 덮개 파손 | · 시공미흡, 공용기간 증가 | · 정비 | 11, 12 |

| 11<br>(25년 하반기) | 공동구(S3) 덮개 파손 | 11<br>(26년 상반기) | 공동구 상태양호 |

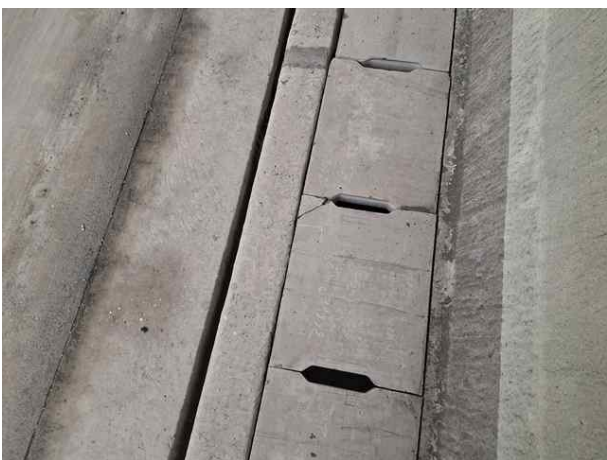
| 12<br>(25년 하반기) | 공동구(S17) 덮개 파손 | 12<br>(26년 상반기) | 공동구(S17) 덮개 파손 |
