## 2.5 대흥2터널(익산)

### 2.5.1 개요

본 시설물은 충청남도 예산군 대흥면 교촌리 산 7-117 에 위치한 총연장 470.0m, 폭 7.2m 높이 6.4m 의 NATM 터널로서, 2024년 준공후 약 2년간 공용중인 2중 시설물이다.

## 가. 정기안전점검표

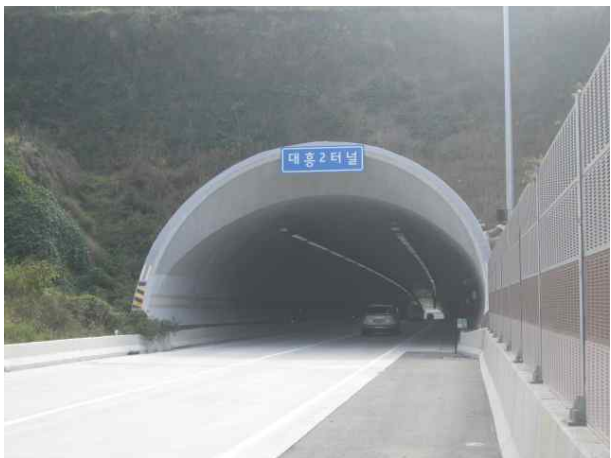
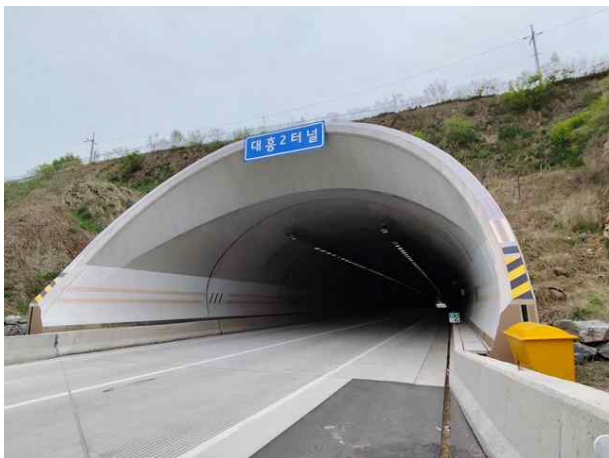
| 점검부위 | | 점검결과 | 발생원인 | 조치<br>필요사항 | 사진<br>번호 |
|---|---|---|---|---|---|
| 갯문 | | · 상태양호 | — | — | 01, 02 |

| 01<br>(25년 하반기) | 갱문부(시점) 상태양호 | 01<br>(26년 상반기) | 갱문부(시점) 상태양호 |

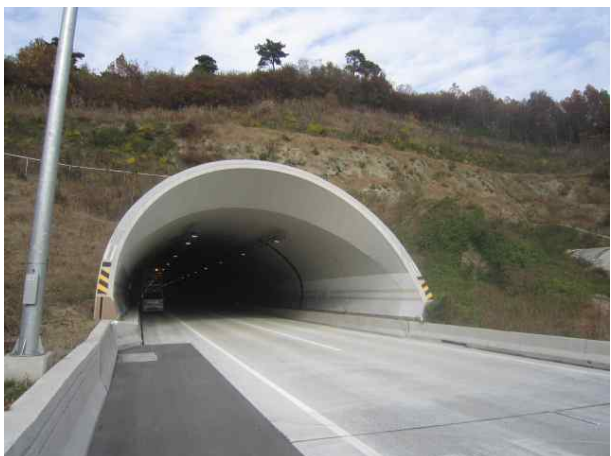
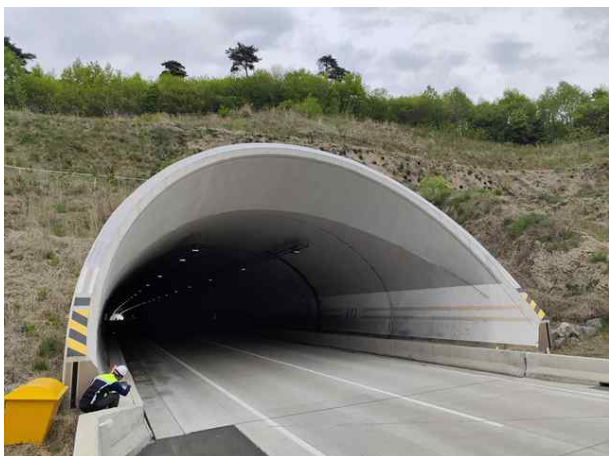
| 02<br>(25년 하반기) | 갱문부(중점) 상태양호 | 02<br>(26년 상반기) | 갱문부(중점) 상태양호 |

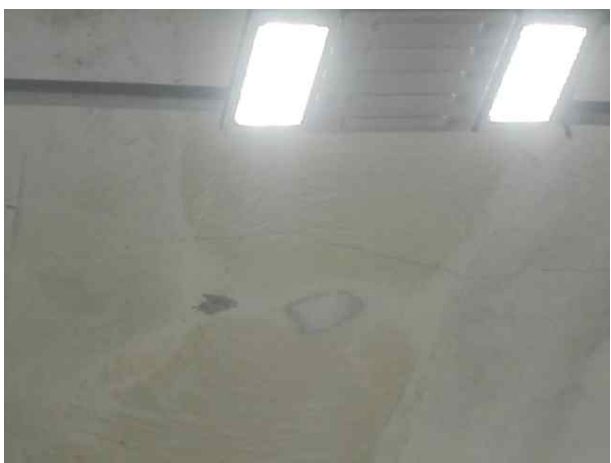
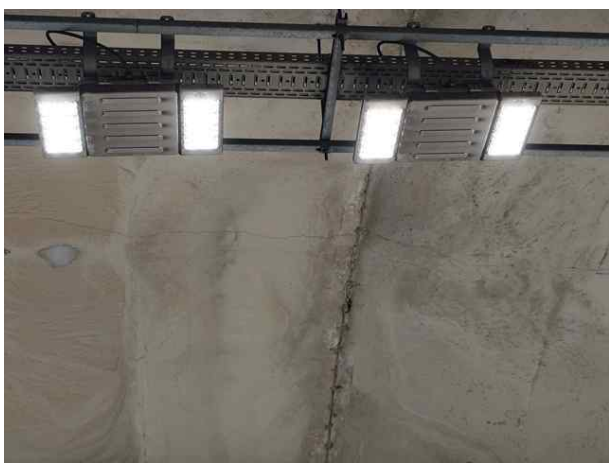
| 점검부위 | | 점검결과 | 발생원인 | 조치<br>필요사항 | 사진<br>번호 |
|---|---|---|---|---|---|
| | | · 균열(0.3mm이상) | · 건조수축 및 온도변화 | · 주입보수 | 03, 07 |

| 03<br>(25년 하반기) | 천단부(S9) 균열(0.3mm이상) | 03<br>(26년 상반기) | 천단부(S9) 균열(0.3mm이상) |

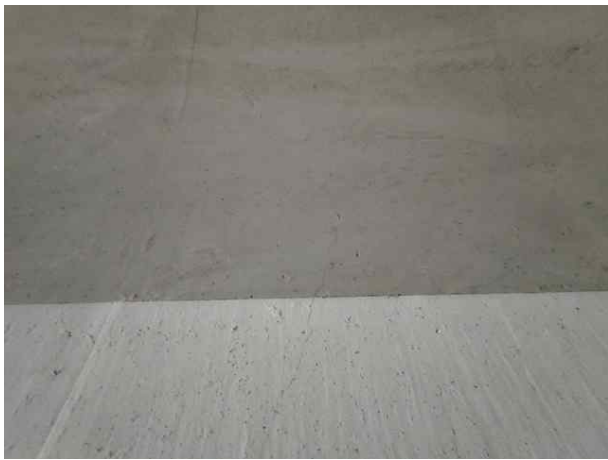
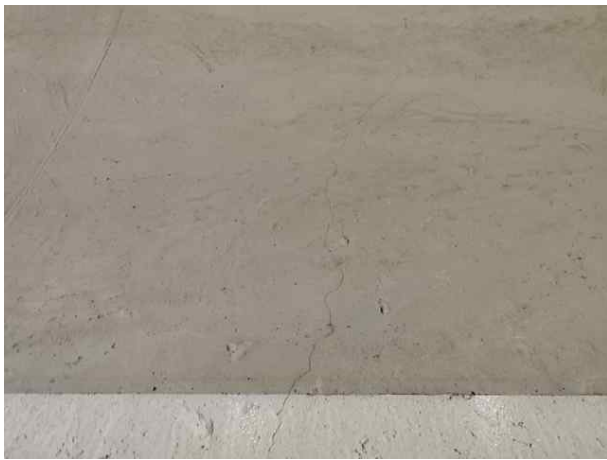
| 점검부위 | | 점검결과 | 발생원인 | 조치<br>필요사항 | 사진<br>번호 |
|---|---|---|---|---|---|
| 라이닝 | | · 균열(0.3mm미만) | · 건조수축 및 온도변화 | · 표면처리 | 04, 06<br>11 |

| 11<br>(25년 하반기) | 측벽부(S27) 균열(0.3mm미만) | 11<br>(26년 상반기) | 측벽부(S27) 균열(0.3mm미만) |

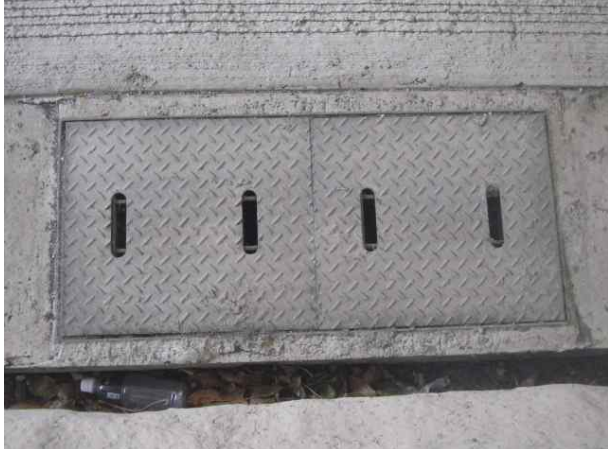
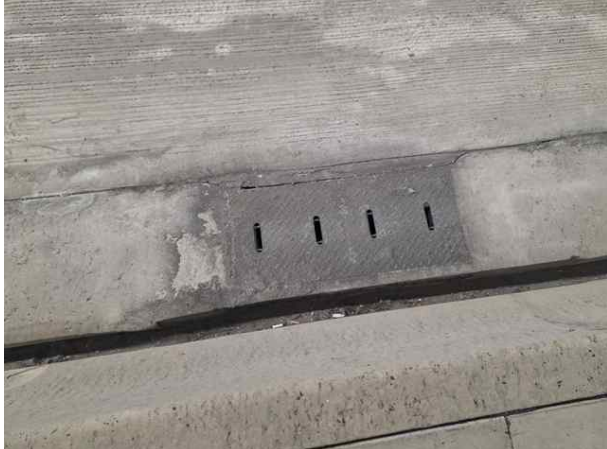
| 점검부위 | | 점검결과 | 발생원인 | 조치<br>필요사항 | 사진<br>번호 |
|---|---|---|---|---|---|
| 배수상태 | | · 상태양호 | — | — | 12 |

| 12<br>(25년 하반기) | 배수시설 상태양호 | 12<br>(26년 상반기) | 배수시설 상태양호 |

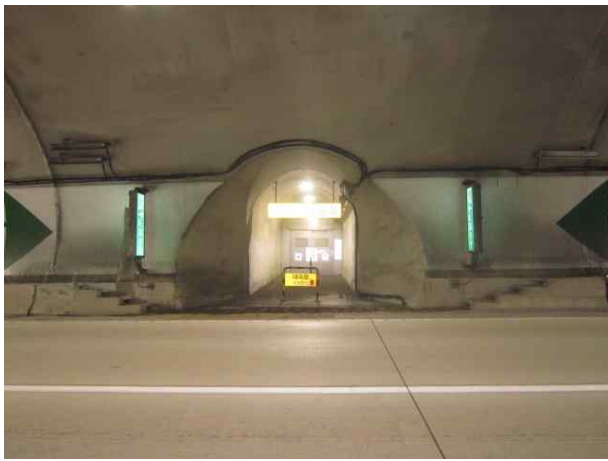
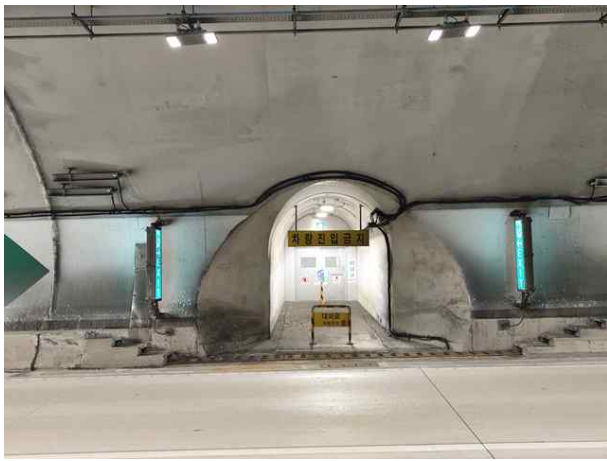
| 점검부위 | | 점검결과 | 발생원인 | 조치<br>필요사항 | 사진<br>번호 |
|---|---|---|---|---|---|
| 접속터널<br>(연락갱, 횡갱 등) | | · 상태양호 | — | — | 13 |

| 13<br>(25년 하반기) | 횡갱(S21) 상태양호 | 13<br>(26년 상반기) | 횡갱(S21) 상태양호 |

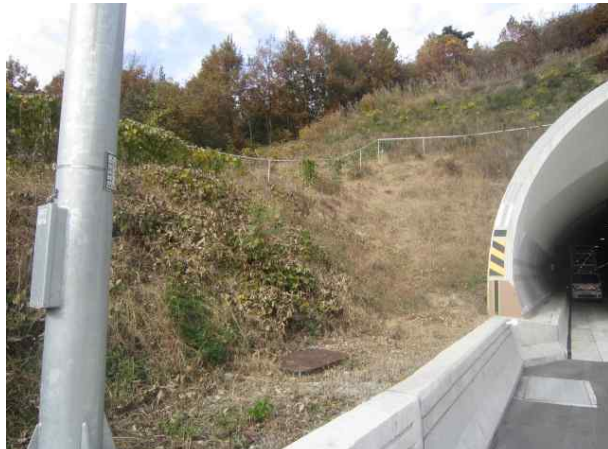
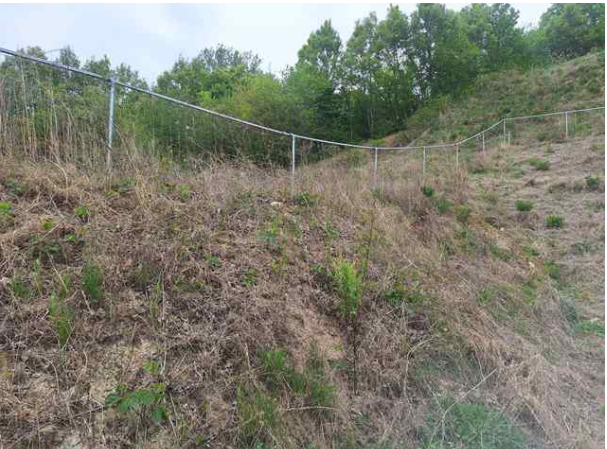
| 14<br>(25년 상반기) | 절토사면(중점부) 상태양호 | 14<br>(26년 상반기) | 절토사면(중점부) 상태양호 |

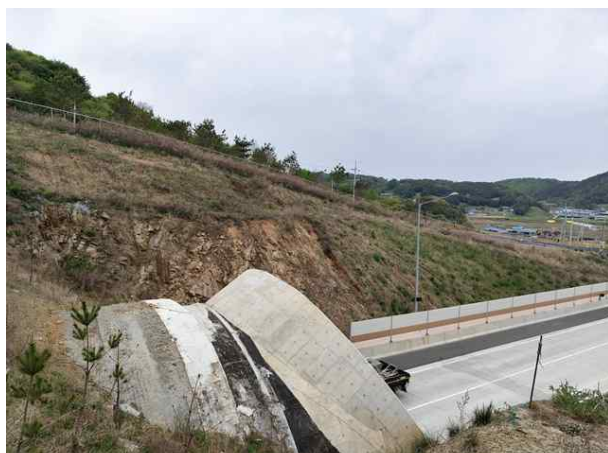
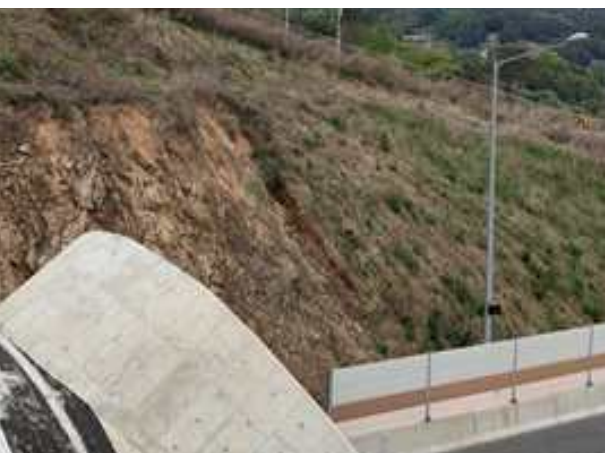
| 점검부위 | | 점검결과 | 발생원인 | 조치<br>필요사항 | 사진<br>번호 |
|---|---|---|---|---|---|
| 절토사면<br>(낙석보호시설,<br>점검로 등) | | · 종점부 상태양호<br>· 시점부 침식 | —<br>· 우천시 배수미흡, 기후변화 | —<br>· 녹생토 | 14<br>15 |

| 15<br>(26년 상반기) | 절토사면(시점부) 침식 | 15<br>(26년 상반기) | 절토사면(시점부) 침식 |

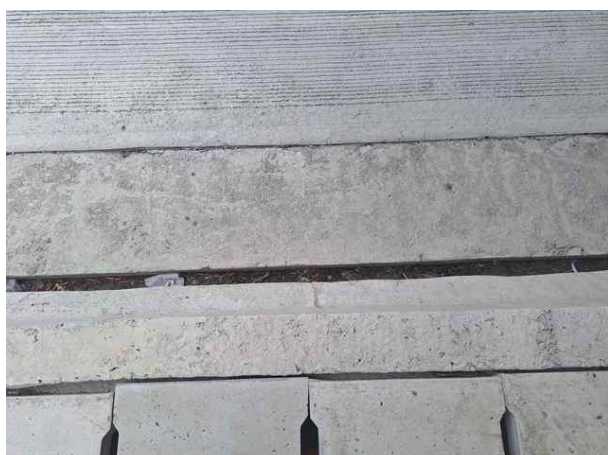
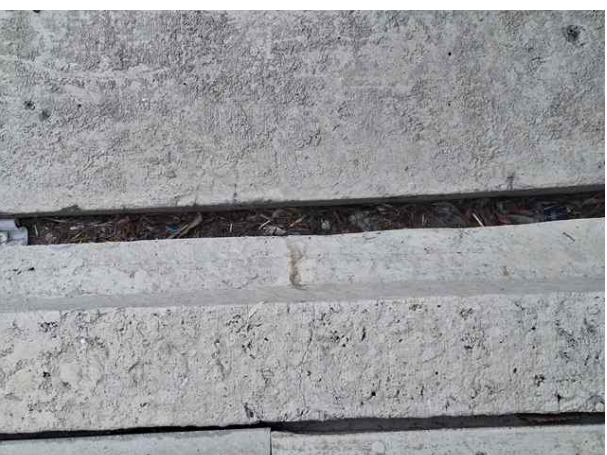
| 점검부위 | | 점검결과 | 발생원인 | 조치<br>필요사항 | 사진<br>번호 |
|---|---|---|---|---|---|
| 공동구 | | · 균열(0.3mm미만) | · 건조수축 및 온도변화 | · 표면처리 | 16 |

| 16<br>(26년 상반기) | 공동구(S1) 균열(0.3mm미만) | 16<br>(26년 상반기) | 공동구(S1) 균열(0.3mm미만) |

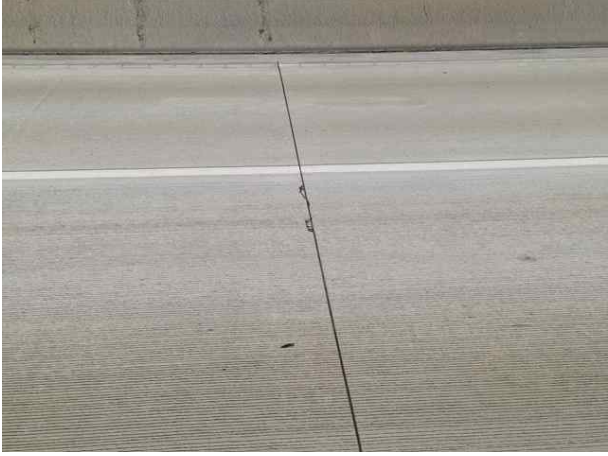
| 점검부위 | | 점검결과 | 발생원인 | 조치<br>필요사항 | 사진<br>번호 |
|---|---|---|---|---|---|
| | | · 포장 파손 | · 외부충격, 중차량 반복통행 하중 | · 단면보수 | 18 |

| 17<br>(26년 상반기) | 포장부(S1) 포장 균열 | 18<br>(26년 상반기) | 포장부(S9) 포장 파손 |

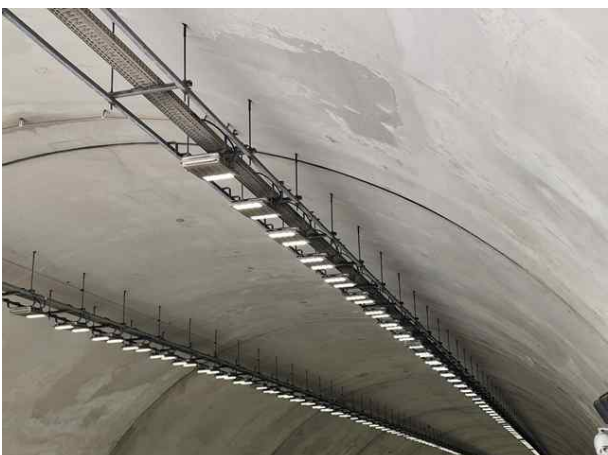
| 점검부위 | | 점검결과 | 발생원인 | 조치<br>필요사항 | 사진<br>번호 |
|---|---|---|---|---|---|
| 조명 | | · 상태양호 | — | — | 19 |

| 19<br>(25년 상반기) | 조명시설 상태양호 | 19<br>(26년 상반기) | 조명시설 상태양호 |

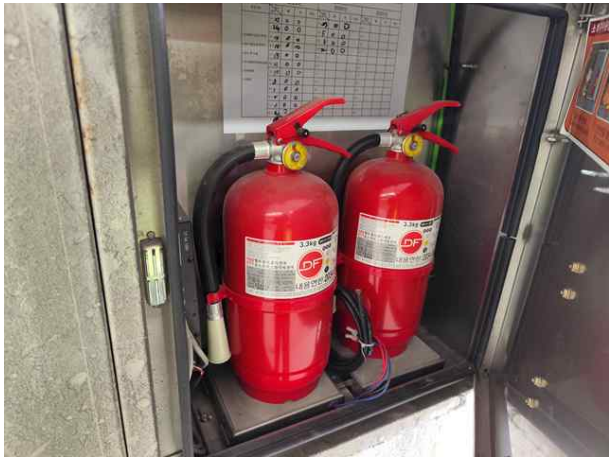
| 20<br>(26년 상반기) | 소화시설 상태양호 | 21<br>(26년 상반기) | CCTV 상태양호 |
