## 2.6 대흥2터널(평택)

### 2.6.1 개요

본 시설물은 충청남도 예산군 대흥면 교촌리 산 7-117 에 위치한 총연장 470.0m, 폭 7.2m 높이 6.4m 의 NATM 터널로서, 2024년 준공후 약 2년간 공용중인 2중 시설물이다.

## 가. 정기안전점검표

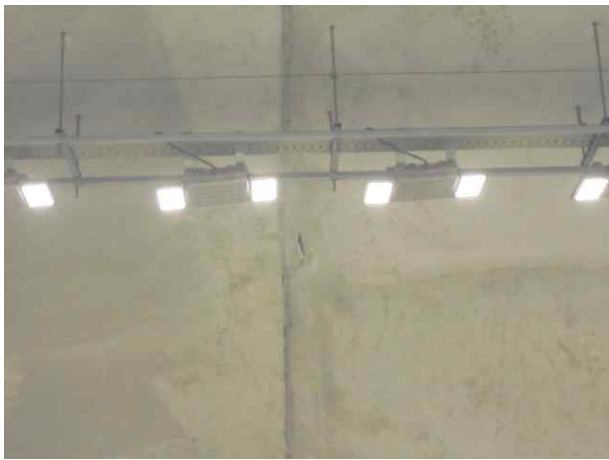
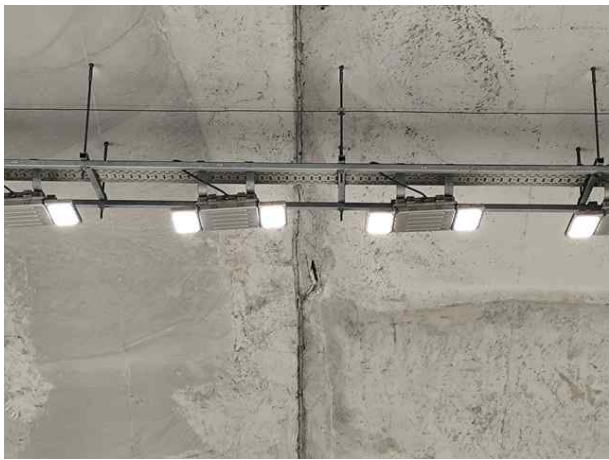
| 점검부위 | | 점검결과 | 발생원인 | 조치<br>필요사항 | 사진<br>번호 |
|---|---|---|---|---|---|
| | | · 박리 | · 다짐미흡 및 온도변화 | · 단면보수 | 03, 07 |

| 04<br>(25년 하반기) | 천단부(S9) 박리 | 04<br>(26년 상반기) | 천단부(S9) 박리 |

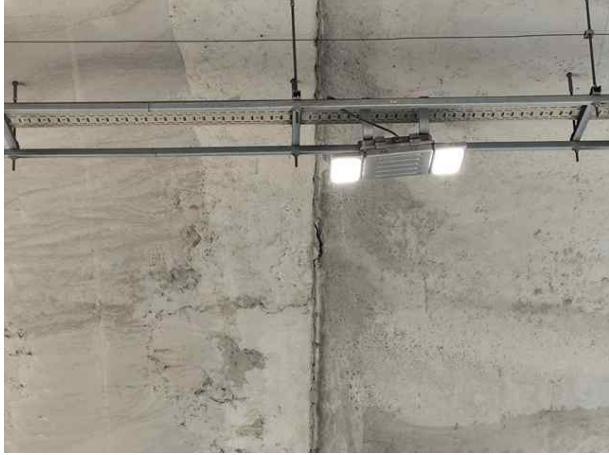
| 점검부위 | | 점검결과 | 발생원인 | 조치<br>필요사항 | 사진<br>번호 |
|---|---|---|---|---|---|
| | | · 균열(0.3mm이상) | · 건조수축 및 온도변화 | · 주입보수 | 04, 05 |

| 05<br>(25년 하반기) | 천단부(S18) 박리 | 05<br>(26년 상반기) | 천단부(S18) 박리 |

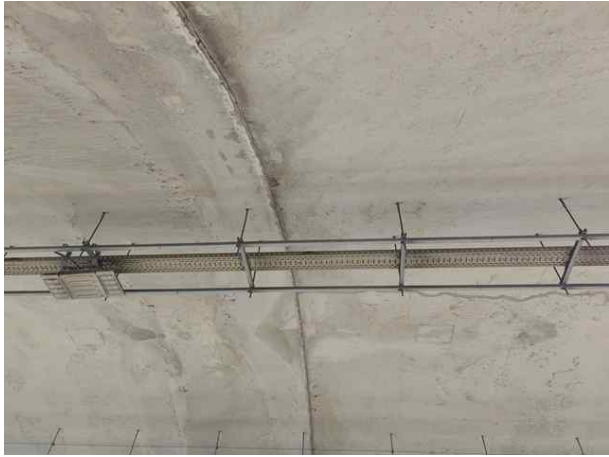
| 점검부위 | | 점검결과 | 발생원인 | 조치<br>필요사항 | 사진<br>번호 |
|---|---|---|---|---|---|
| 라이닝 | | · 균열(0.3mm미만) | · 건조수축 및 온도변화 | · 표면처리 | 06, 12 |

| 06<br>(25년 하반기) | 천단부(S23) 균열(0.3mm미만) | 06<br>(26년 상반기) | 천단부(S23) 균열(0.3mm미만) |

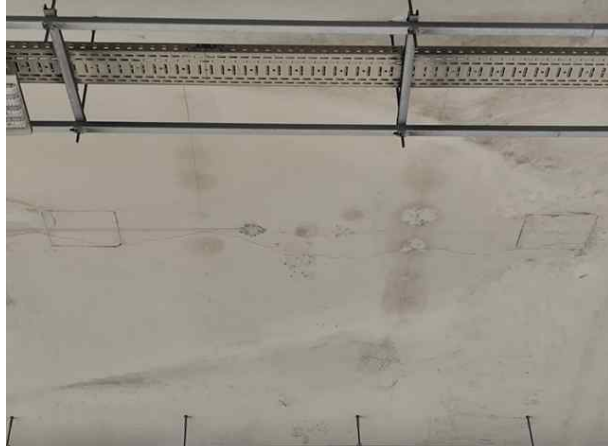
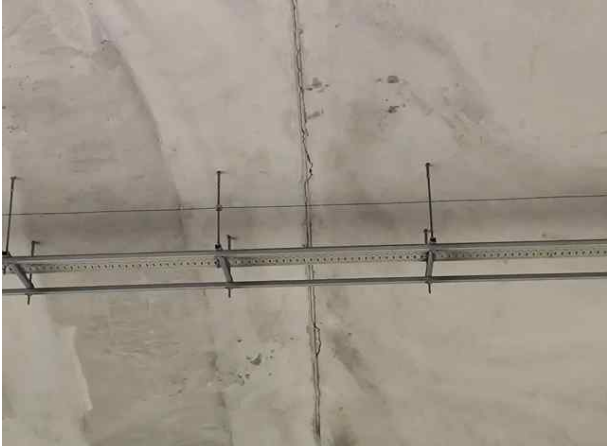
| 12<br>(26년 상반기) | 천단부(S27) 균열(0.3mm미만) | 13<br>(26년 상반기) | 천단부(S27) 충분리 |

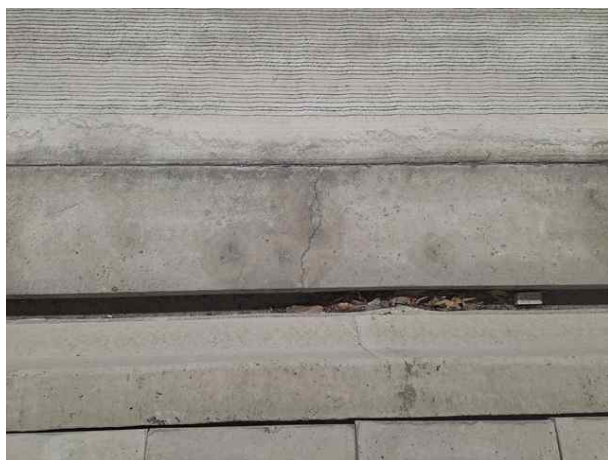
| 점검부위 | | 점검결과 | 발생원인 | 조치<br>필요사항 | 사진<br>번호 |
|---|---|---|---|---|---|
| 배수상태 | | · 측구 균열 | · 건조수축 및 온도변화 | · 주의관찰 | 14 |

| 14<br>(26년 상반기) | 배수시설(S13) 측구 균열 | — | — |

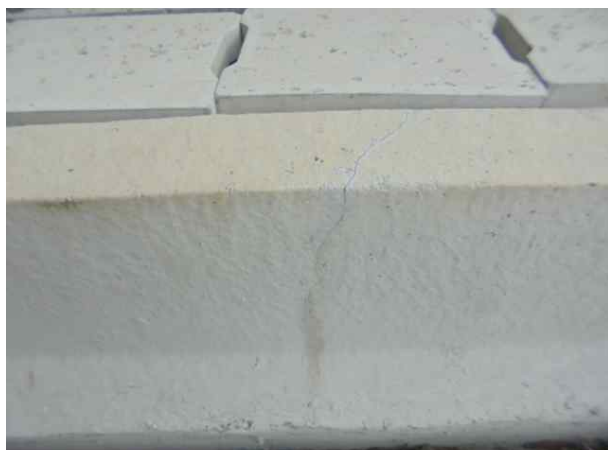
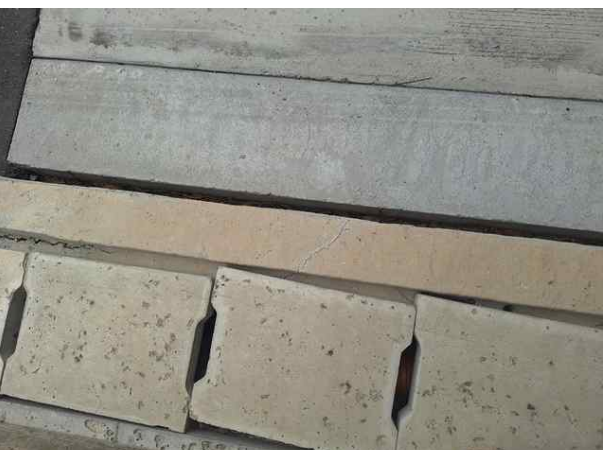
| 점검부위 | | 점검결과 | 발생원인 | 조치<br>필요사항 | 사진<br>번호 |
|---|---|---|---|---|---|
| 공동구 | | · 균열(0.3mm미만)<br>· 층분리 | · 건조수축 및 온도변화<br>· 시공미흡 | · 표면처리<br>· 단면보수 | 18<br>19 |

| 18<br>(25년 상반기) | 공동구(S1) 균열(0.3mm미만) | 18<br>(26년 상반기) | 공동구(S1) 균열(0.3mm미만) |

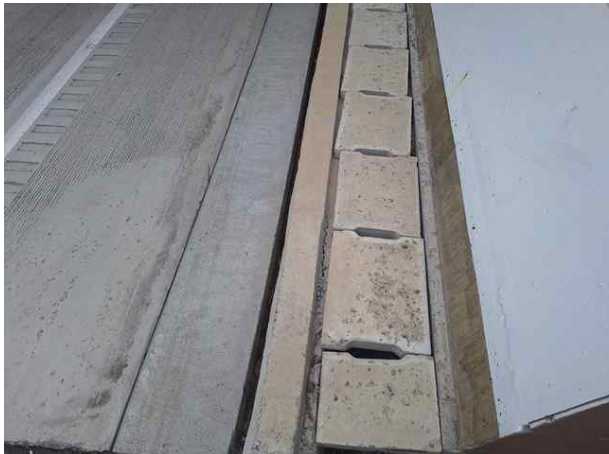
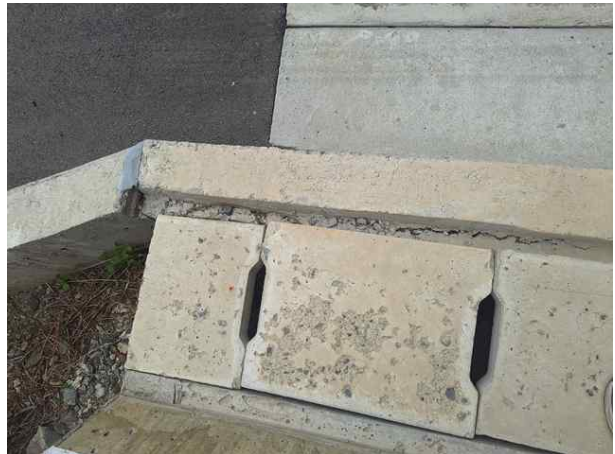
| 공동구(S1) 충분리 | 공동구(S1) 충분리 |

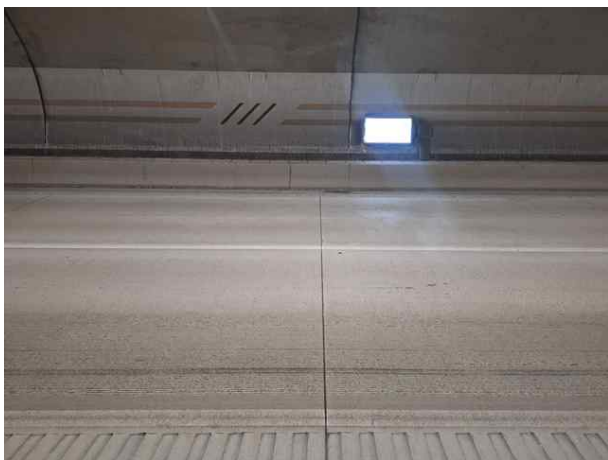
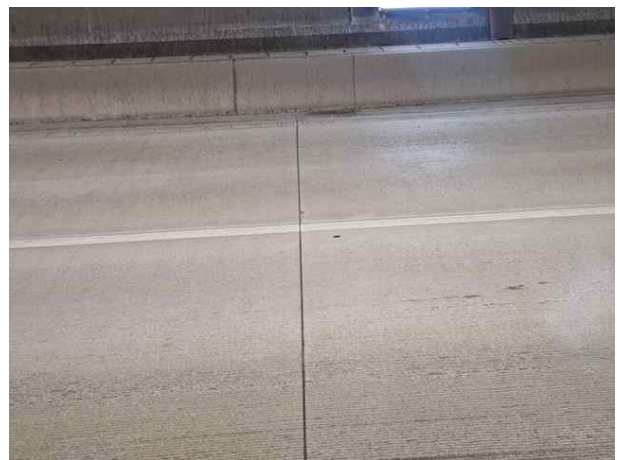
| 점검부위 | | 점검결과 | 발생원인 | 조치<br>필요사항 | 사진<br>번호 |
|---|---|---|---|---|---|
| 노면 | | · 포장 파손 | · 외부충격, 중차량 반복통행 하중 | · 단면보수 | 20, 21<br>22 |

| 22<br>(26년 상반기) | 포장부(S28) 포장 파손 | 22<br>(26년 상반기) | 포장부(S28) 포장 파손 |
