## 2.8 봉수산터널(평택)

본 시설물은 충청남도 예산군 광시면 신대리 256-8 에 위치한 총연장 4,286.0m, 폭 7.2m 높이 6.4m 의 NATM 터널로서, 2024년 준공후 약 2년간 공용중인 1종 시설물이다.

## 가. 정기안전점검표

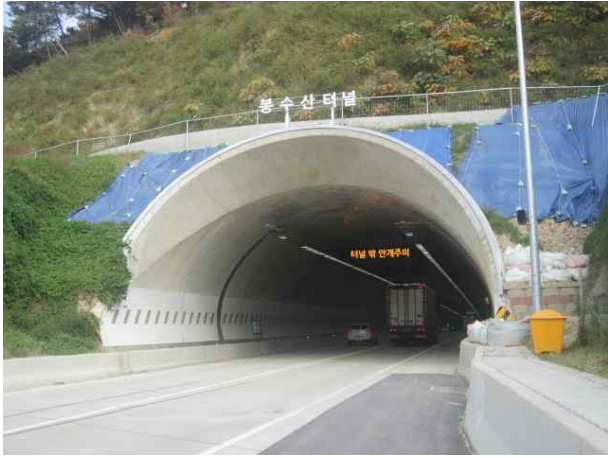
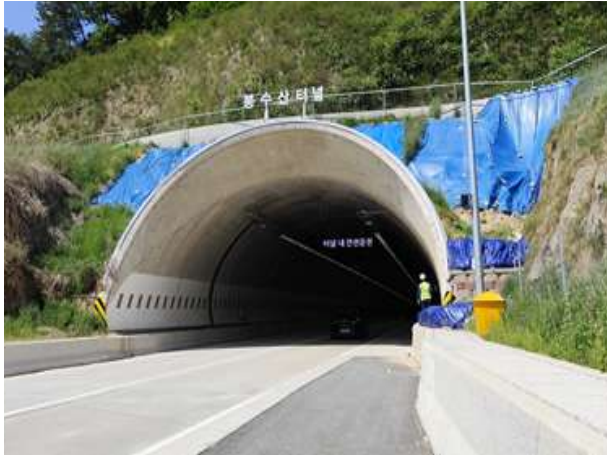
| 01<br>(25년 하반기) | 갱문부(시점) 상태양호 | 01<br>(26년 상반기) | 갱문부(시점) 상태양호 |

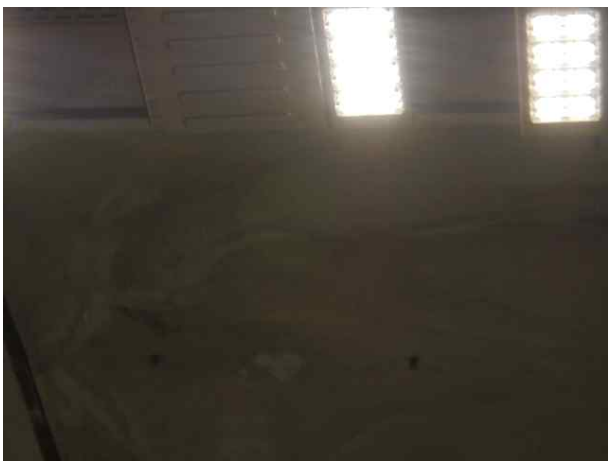
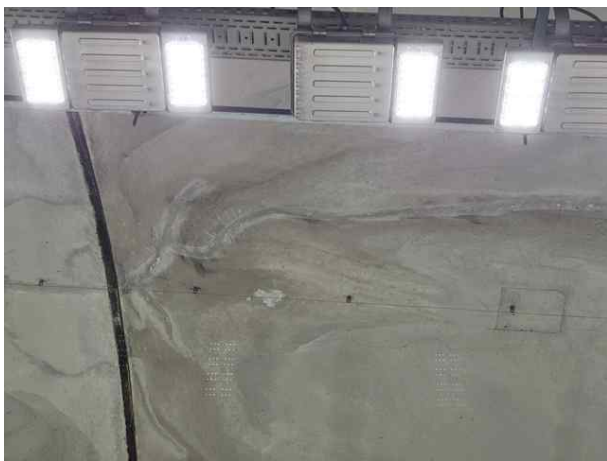
| 점검부위 | 점검결과 | 발생원인 | 조치<br>필요사항 | 사진<br>번호 |
|---|---|---|---|---|
| | · 균열부백태(0.3mm미만) | · 손상부 습기흡착 | · 표면처리 | 03, 09 |

| 03<br>(25년 하반기) | 천단부(S7) 균열부백태(0.3mm미만) | 03<br>(26년 상반기) | 천단부(S7) 균열부백태(0.3mm미만) |

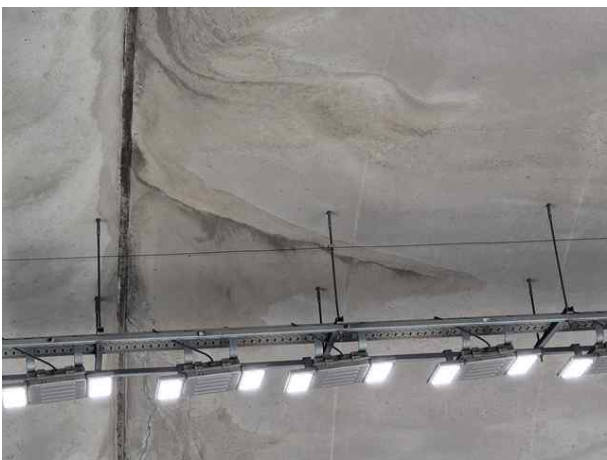
| 점검부위 | 점검결과 | 발생원인 | 조치<br>필요사항 | 사진<br>번호 |
|---|---|---|---|---|
| 라이닝 | · 균열(0.3mm미만) | · 건조수축 및 온도변화 | · 표면처리 | 04 |

| 04<br>(25년 하반기) | 천단부(S11) 균열 (0.3mm미만) | 04<br>(26년 상반기) | 천단부(S11) 균열 (0.3mm미만) |

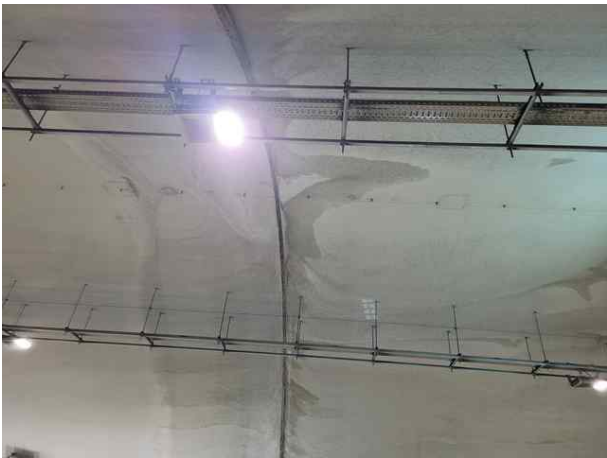
| 점검부위 | 점검결과 | 발생원인 | 조치<br>필요사항 | 사진<br>번호 |
|---|---|---|---|---|
| | · 파손 | · 다짐미흡 및 온도변화 | · 단면보수 | 05, 06 |

| 05<br>(25년 하반기) | 천단부(S65) 박리 | 05<br>(26년 상반기) | 천단부(S65) 박리 |

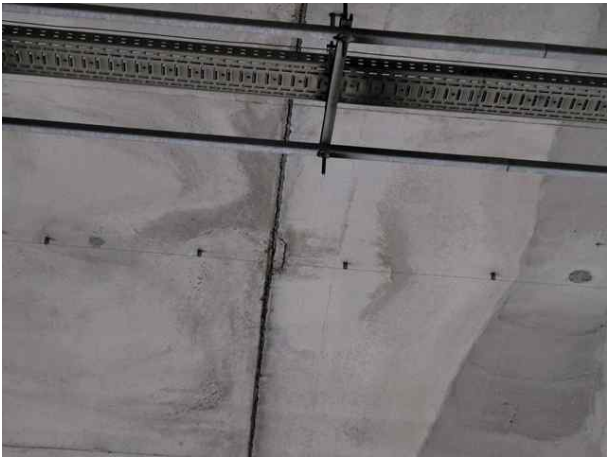
| 06<br>(25년 하반기) | 천단부(S127) 박리 | 06<br>(26년 상반기) | 천단부(S127) 박리 |

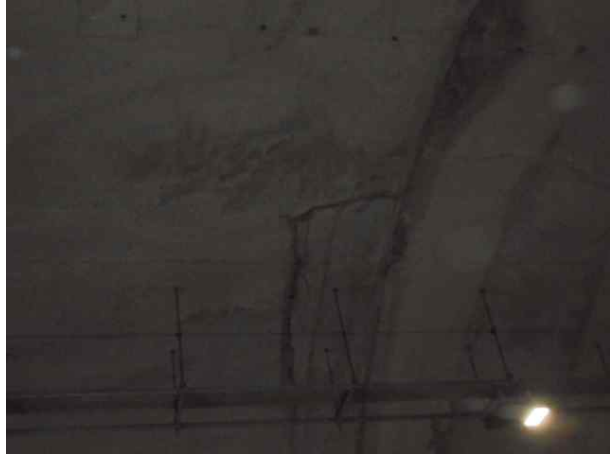
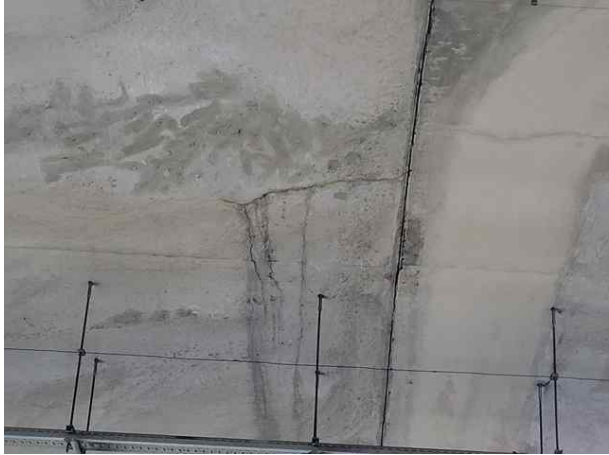
| 점검부위 | 점검결과 | 발생원인 | 조치<br>필요사항 | 사진<br>번호 |
|---|---|---|---|---|
| | · 균열/누수흔적(0.3mm이상) | · 건조수축, 외부 우수유입 | · 주입보수 | 07 |

| 07<br>(25년 하반기) | 천단부(S181)<br>균열/누수흔적(0.3mm이상) | 07<br>(26년 상반기) | 천단부(S181)<br>균열/누수흔적(0.3mm이상) |

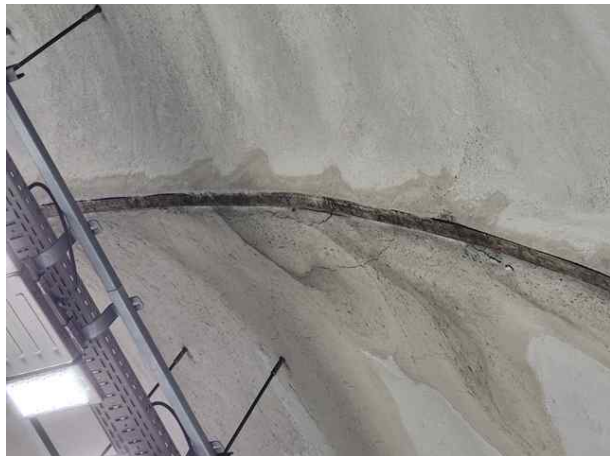
| 08<br>(26년 상반기) | 천단부(S12) 층분리 | 09<br>(26년 상반기) | 천단부(S51) 균열부백태(0.3mm미만) |

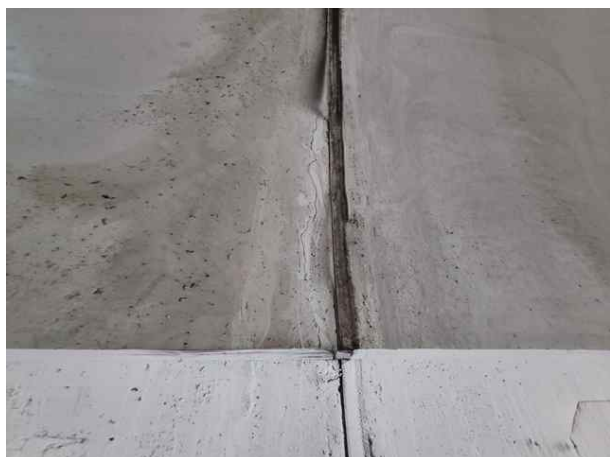
| 10<br>(26년 상반기) | 천단부(S65) 층분리 | 11<br>(26년 상반기) | 천단부(S72) 층분리 |

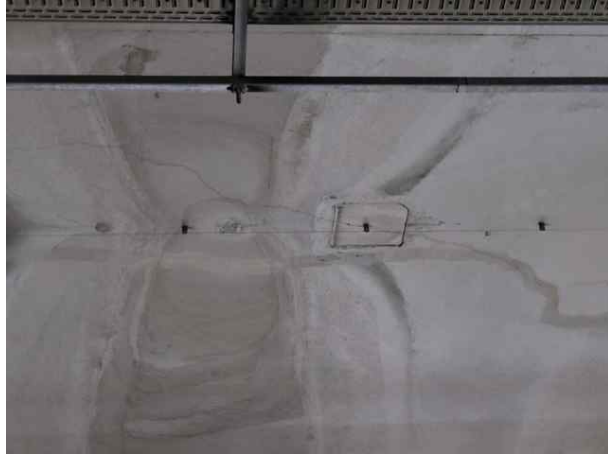
| 점검부위 | 점검결과 | 발생원인 | 조치<br>필요사항 | 사진<br>번호 |
|---|---|---|---|---|
| | · 균열(0.3mm이상) | · 건조수축 및 온도변화 | · 주입보수 | 12 |

| 12<br>(26년 상반기) | 천단부(S169) 균열(0.3mm이상) | 13<br>(26년 상반기) | 천단부(S170)<br>균열부백태(0.3mm미만) |

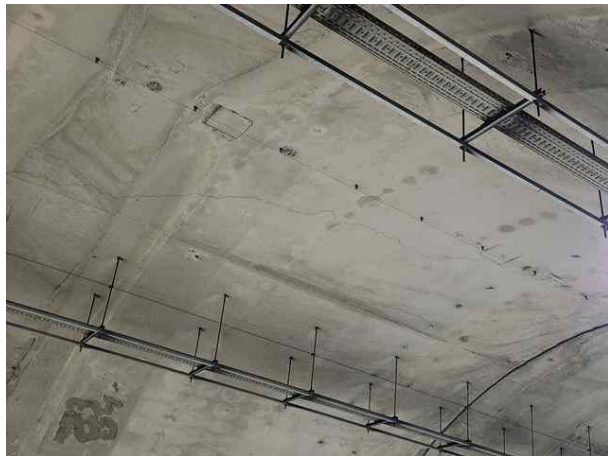
| 점검부위 | 점검결과 | 발생원인 | 조치<br>필요사항 | 사진<br>번호 |
|---|---|---|---|---|
| | · 균열(0.5mm이상) | · 건조수축 및 온도변화 | · 주입보수 | 14, 20 |

| 14<br>(26년 상반기) | 천단부(S243) 균열(0.5mm이상) | 15<br>(26년 상반기) | 천단부(S243) 보수부 충분리 |

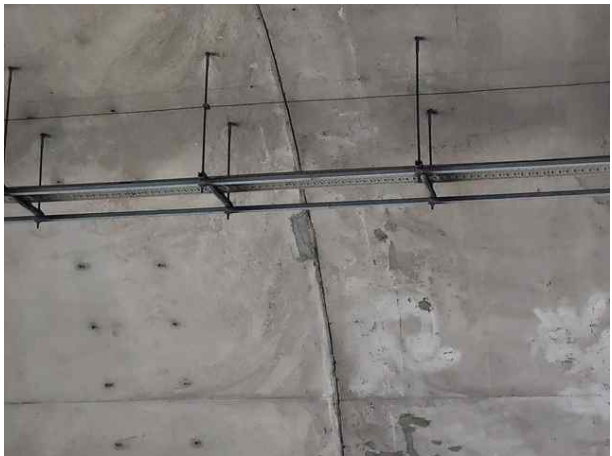
| 점검부위 | 점검결과 | 발생원인 | 조치<br>필요사항 | 사진<br>번호 |
|---|---|---|---|---|
| | · 보수부 층분리 | · 보수미흡 | · 단면보수 | 15 |

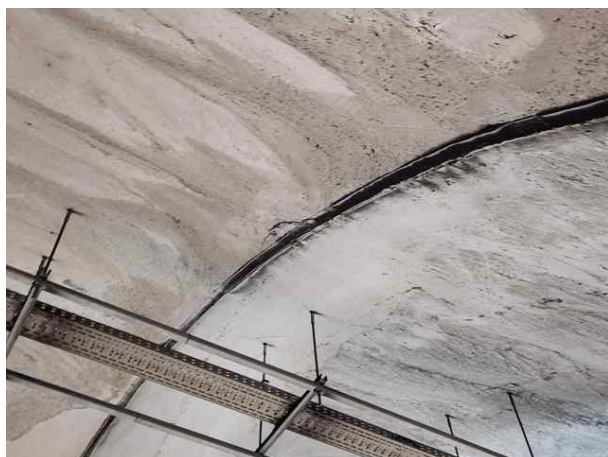
| 16<br>(26년 상반기) | 천단부(S252) 충분리 | 17<br>(26년 상반기) | 천단부(S260) 충분리 |

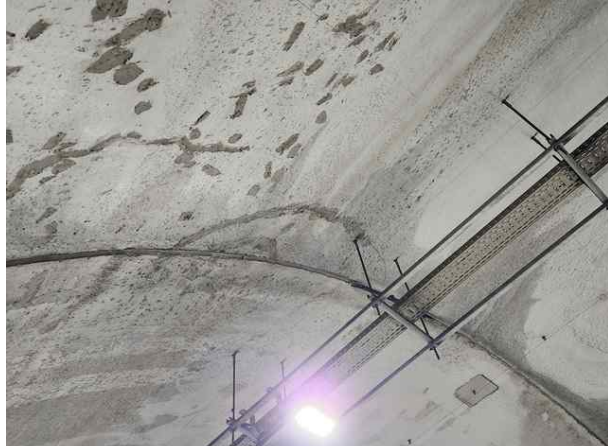
| 점검부위 | 점검결과 | 발생원인 | 조치<br>필요사항 | 사진<br>번호 |
|---|---|---|---|---|
| | · 보수부 재균열(0.3mm이상) | · 보수미흡 | · 주입보수 | 19 |

| 19<br>(26년 상반기) | 천단부(S299) 보수부<br>재균열(0.3mm이상) | 20<br>(26년 상반기) | 천단부(S332) 균열(0.5mm이상) |

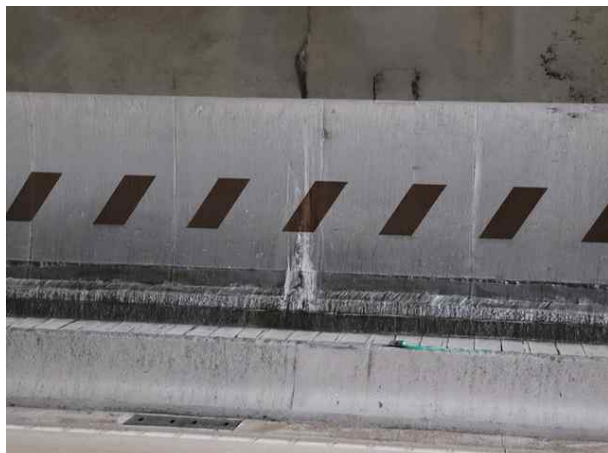
| 21<br>(26년 상반기) | 측벽부(S51) 백태 | 22<br>(26년 상반기) | 측벽부(S284)<br>균열부백태(0.3mm미만) |

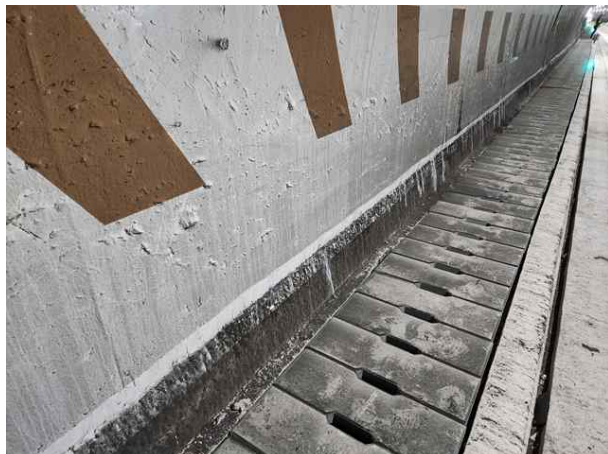
| 23<br>(26년 상반기) | 측벽부(S284) 누수흔적 및 백태 | 24<br>(26년 상반기) | 측벽부(S285)<br>균열부백태(0.3mm미만) |

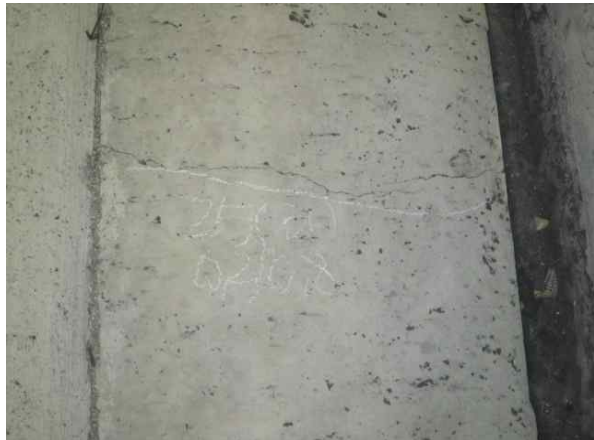
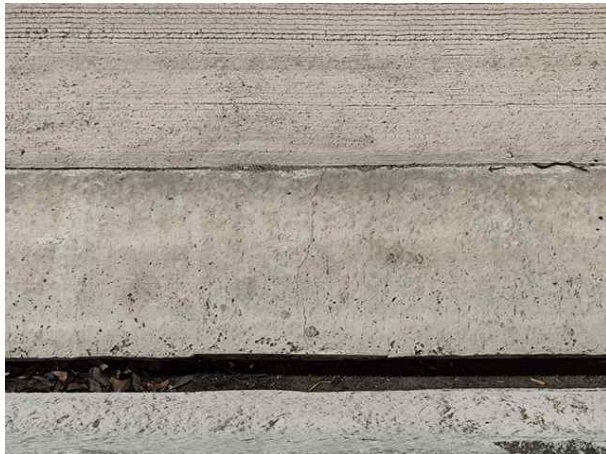
| 점검부위 | 점검결과 | 발생원인 | 조치<br>필요사항 | 사진<br>번호 |
|---|---|---|---|---|
| 배수상태 | · 측구 균열 | · 건조수축 및 온도변화 | · 주의관찰 | 25, 26 |

| 25<br>(25년 하반기) | 배수시설(S28) 측구 균열 | 25<br>(26년 상반기) | 배수시설(S28) 측구 균열 |

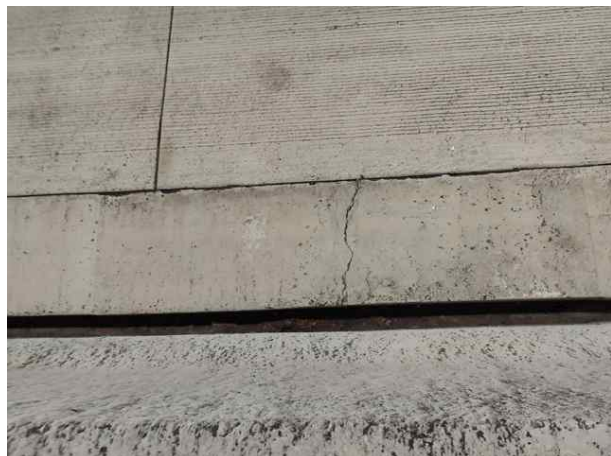
| 26<br>(26년 상반기) | 배수시설(S85) 측구 균열 | 27<br>(26년 상반기) | 배수시설(S208) 측구 균열 |

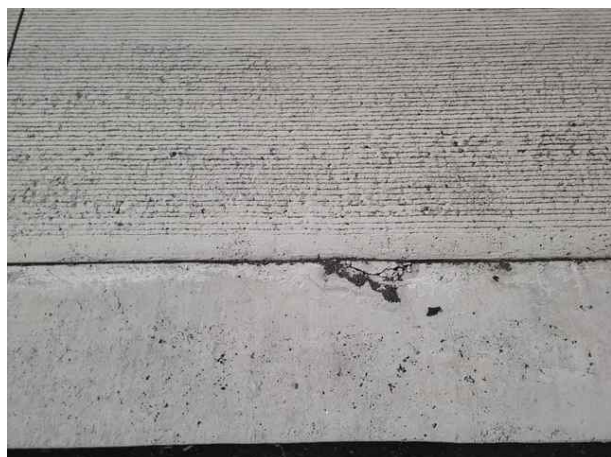
| 28<br>(26년 상반기) | 배수시설(S302) 측구 파손 | 29<br>(26년 상반기) | 배수시설(S373) 누수흔적 |

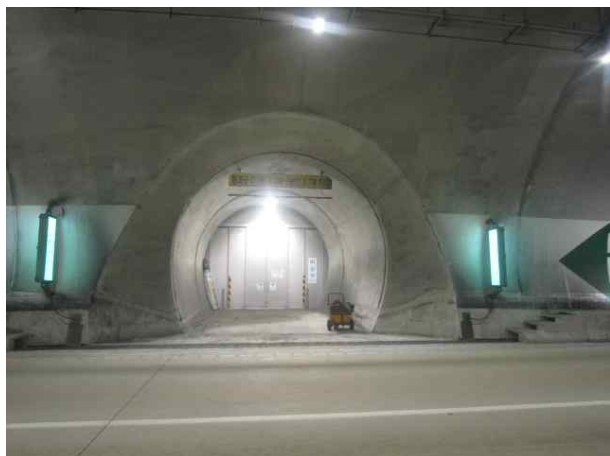
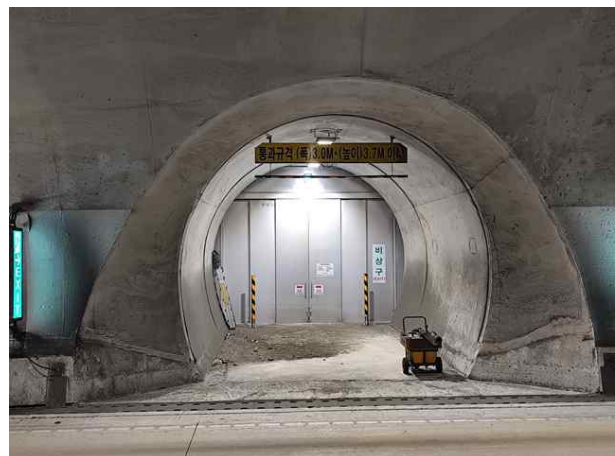
| 30<br>(25년 하반기) | 횡갱(S43) 상태양호 | 30<br>(26년 상반기) | 횡갱(S43) 상태양호 |

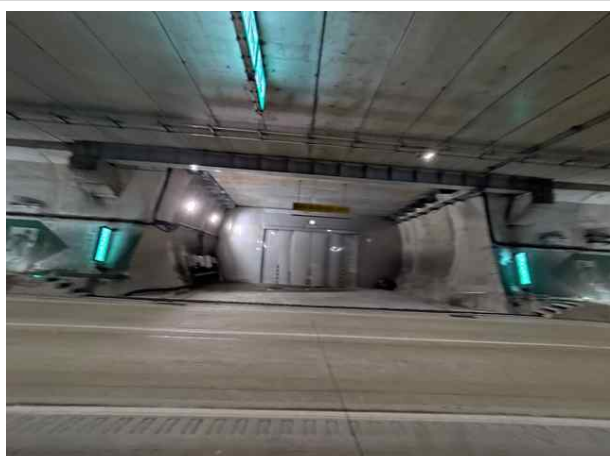
| 31<br>(26년 상반기) | 횡갱(S236) 상태양호 | 32<br>(26년 상반기) | 횡갱(S335) 상태양호 |

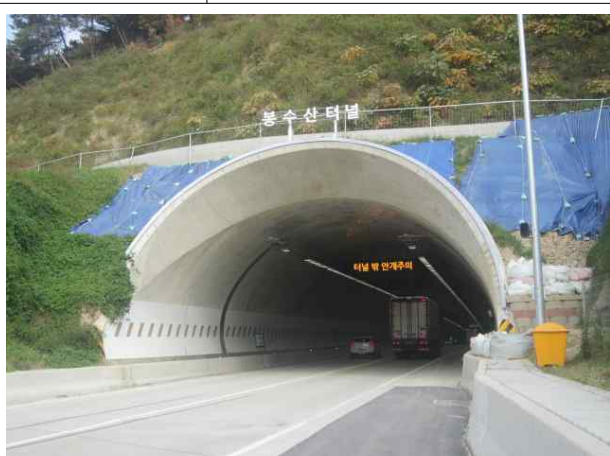
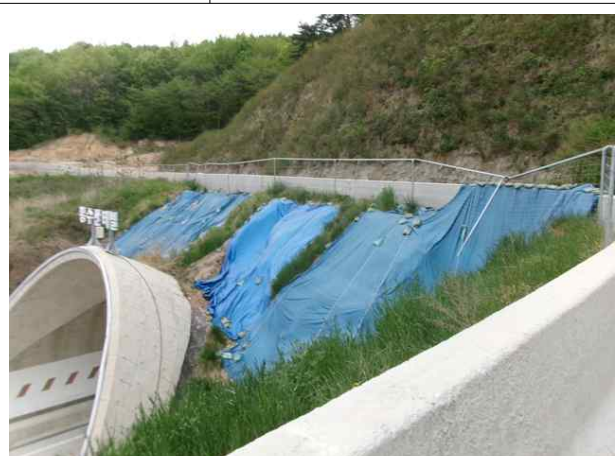
| 점검부위 | 점검결과 | 발생원인 | 조치<br>필요사항 | 사진<br>번호 |
|---|---|---|---|---|
| | · 기존 토사유실구간 | · — | · 주의관찰 | 33 |

| 33<br>(25년 하반기) | 절토사면(시점부) 기존 토사유실 구간 | 33<br>(26년 상반기) | 절토사면(시점부) 기존 토사유실 구간 |

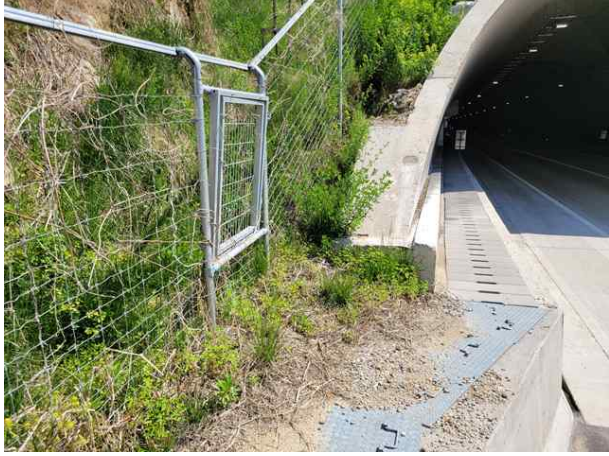
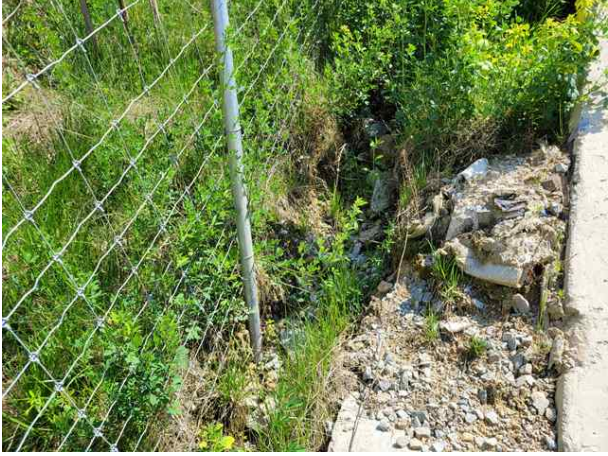
| 점검부위 | 점검결과 | 발생원인 | 조치<br>필요사항 | 사진<br>번호 |
|---|---|---|---|---|
| 절토사면<br>(낙석보호시설,<br>점검로 등) | · 토사유실 | · 공용기간 증가, 우수에 의한 침식 | · 되메우기,<br>녹생토살포 | 34 |

| 34<br>(26년 상반기) | 절토사면(중점부) 토사유실 | 34<br>(26년 상반기) | 절토사면(중점부) 토사유실 |

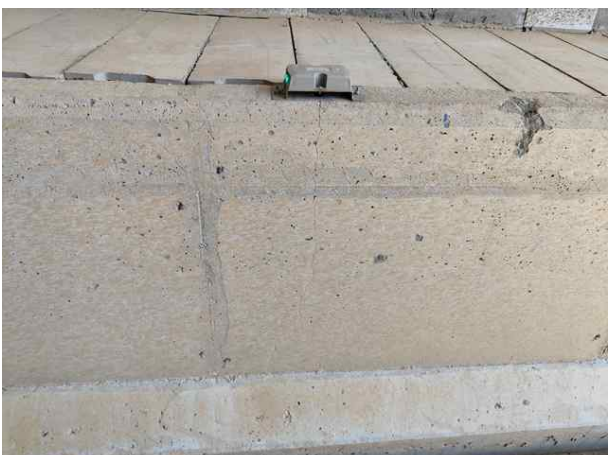
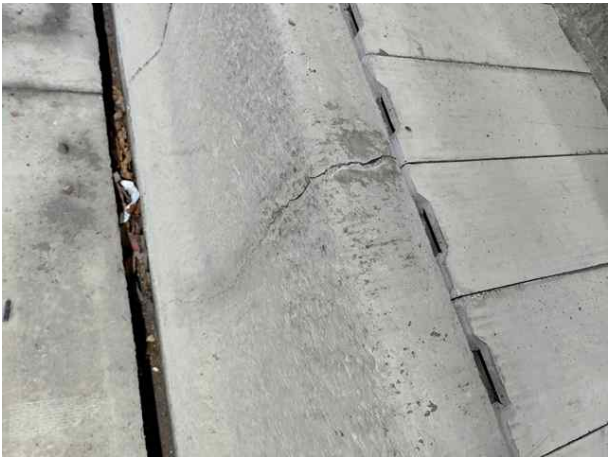
| 점검부위 | 점검결과 | 발생원인 | 조치<br>필요사항 | 사진<br>번호 |
|---|---|---|---|---|
| 공동구 | · 균열(0.3mm미만) | · 건조수축 및 온도변화 | · 표면처리 | 35 |

| 35<br>(25년 하반기) | 공동구(S2) 균열(0.3mm미만) | 35<br>(26년 상반기) | 공동구(S2) 균열(0.3mm미만) |

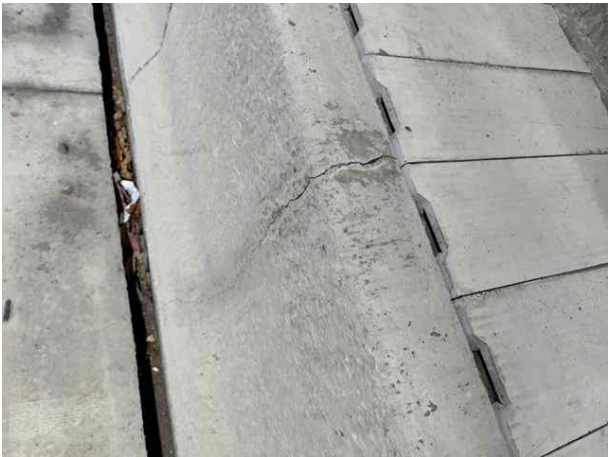
| 36<br>(25년 하반기) | 공동구(S10) 균열(1.0mm이상) | 36<br>(26년 상반기) | 공동구(S10) 균열(1.0mm이상) |

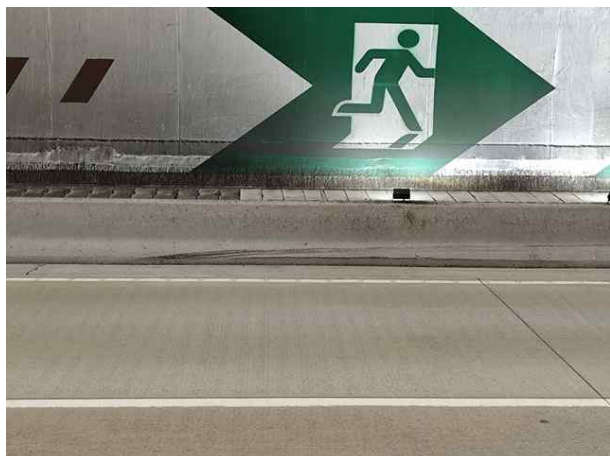
| 점검부위 | 점검결과 | 발생원인 | 조치<br>필요사항 | 사진<br>번호 |
|---|---|---|---|---|
| | · 굽힘 | · 외부충격 | · 단면보수 | 37 |

| 37<br>(26년 상반기) | 공동구(S61) 굽힘 | 38<br>(26년 상반기) | 공동구(S281) 균열(0.3mm이상) |

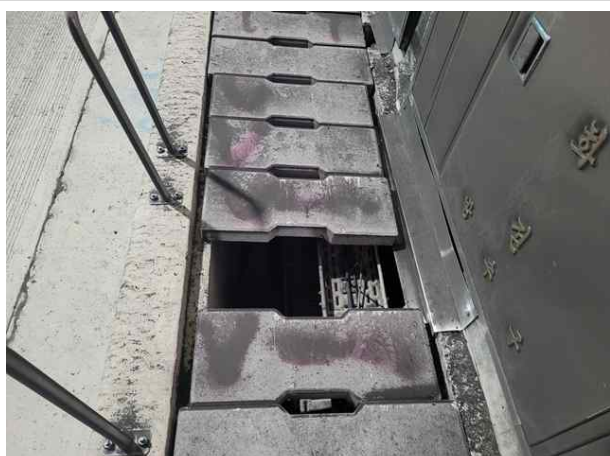
| 점검부위 | 점검결과 | 발생원인 | 조치<br>필요사항 | 사진<br>번호 |
|---|---|---|---|---|
| | · 덮개 망실 | · 시공미흡 | · 정비 | 39 |

| 39<br>(26년 상반기) | 공동구(S294) 덮개 망실 | 40<br>(26년 상반기) | 공동구(S296) 균열(0.5mm이상) |

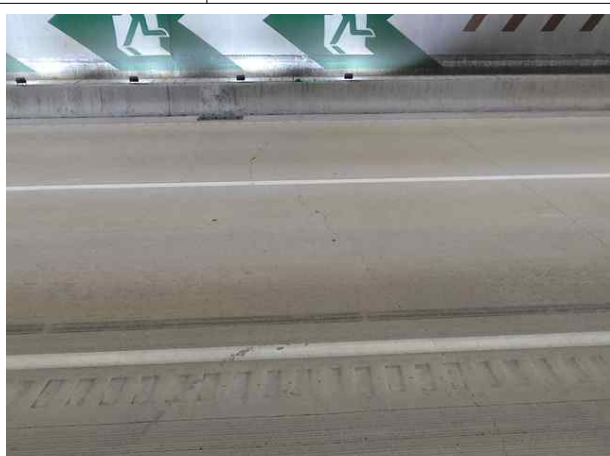
| 41<br>(26년 상반기) | 포장부(S47) 포장 균열 | 42<br>(26년 상반기) | 포장부(S241) 포장 파손 |

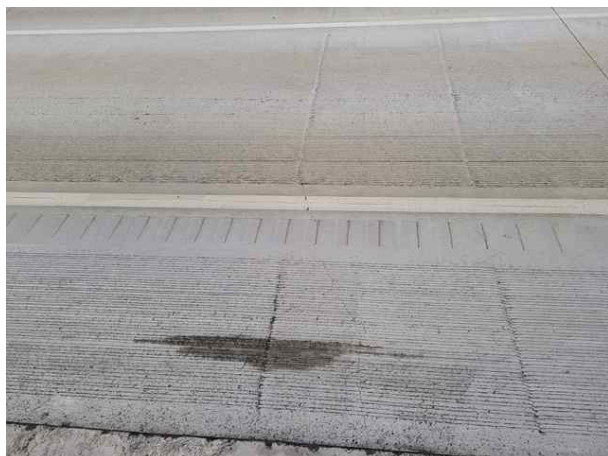
| 43<br>(26년 상반기) | 포장부(S259) 포장 균열 | 44<br>(26년 상반기) | 포장부(S274) 포장 파손 |

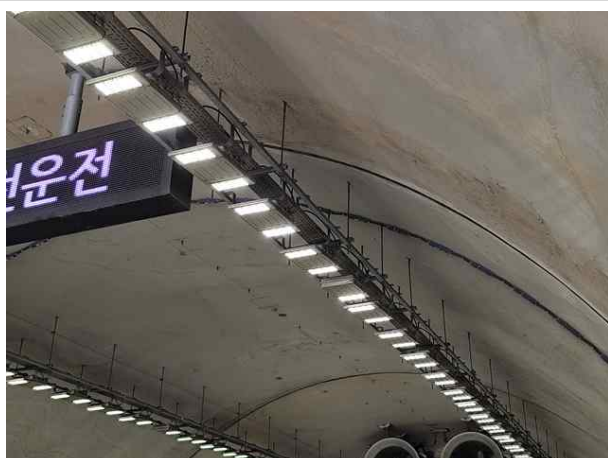
| 45<br>(26년 상반기) | 조명시설 상태양호 | 46<br>(26년 상반기) | 비상구 표시등(S65) 상태양호 |

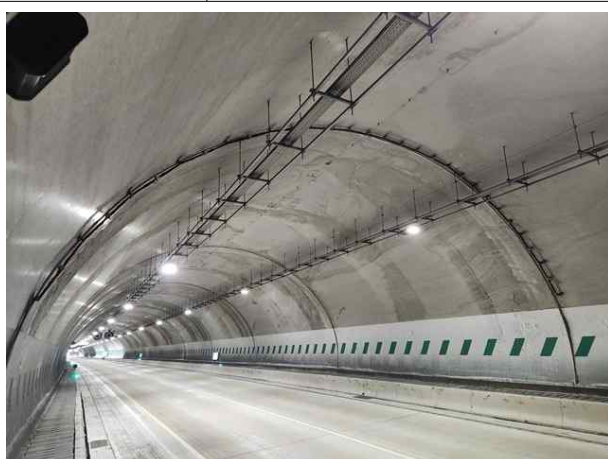
| 47<br>(26년 상반기) | 계측기(S268) 상태양호 | 48<br>(26년 상반기) | 제트펜(S351) 상태양호 |
