## 2.9 비봉터널(익산)

본 시설물은 충청남도 청양군 청양읍 청수리 산 102-3 에 위치한 총연장 399.0m, 폭 7.0m  
높이 6.4m 의 NATM 터널로서, 2024년 준공후 약 2년간 공용중인 2중 시설물이다.

## 나. 정기안전점검 실시결과 요약표

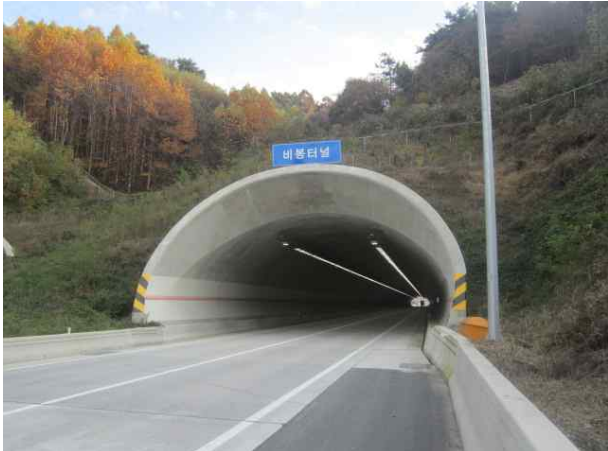
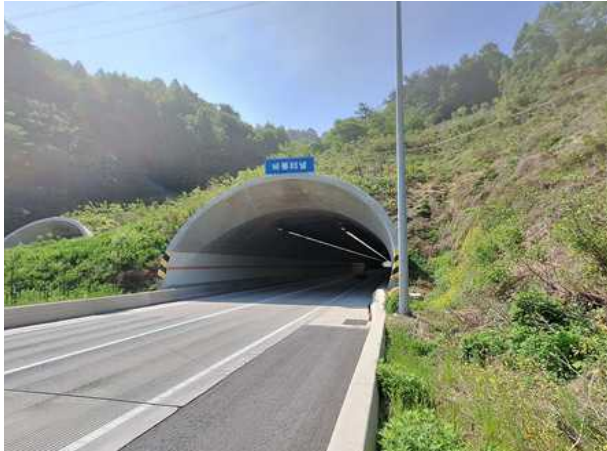
| 01<br>(25년 하반기) | 갱문부(시점) 상태양호 | 01<br>(26년 상반기) | 갱문부(시점) 상태양호 |

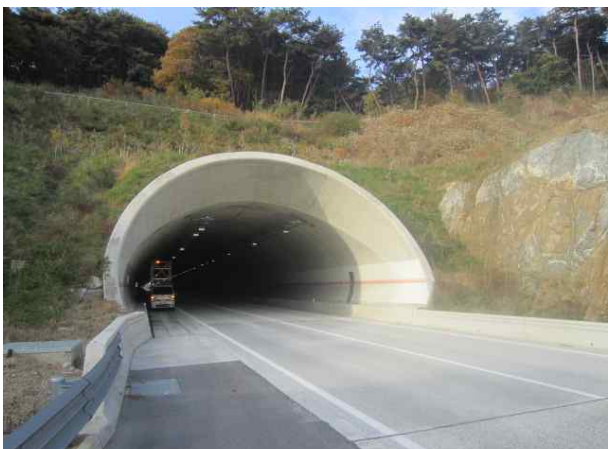
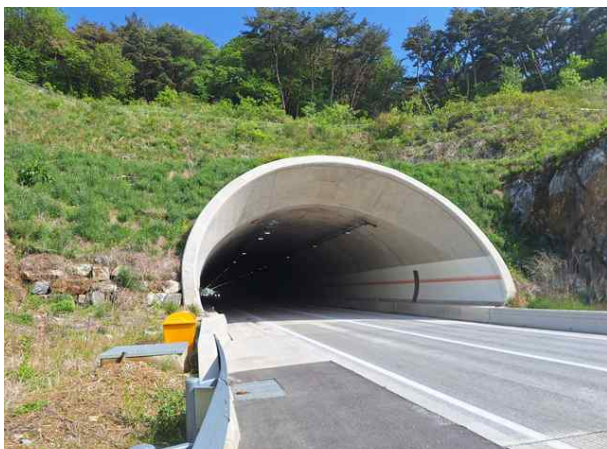
| 02<br>(25년 하반기) | 갱문부(중점) 상태양호 | 02<br>(26년 상반기) | 갱문부(중점) 상태양호 |

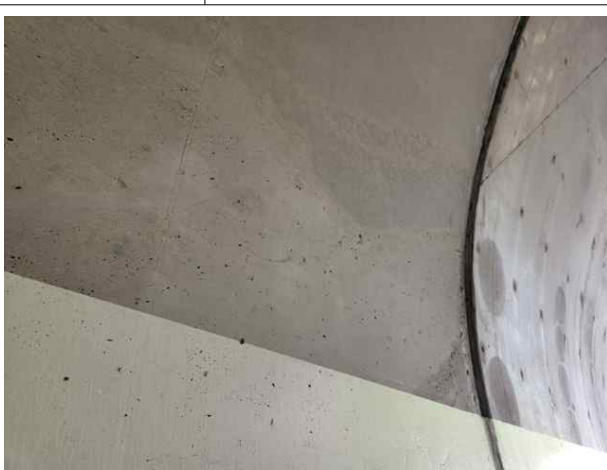
| 점검부위 | | 점검결과 | 발생원인 | 조치<br>필요사항 | 사진<br>번호 |
|---|---|---|---|---|---|
| 라이닝 | | · 균열(0.3mm미만)<br>· 균열(0.3mm이상)<br>· 층분리 | · 건조수축 및 온도변화<br>· 건조수축 및 온도변화<br>· 다짐미흡 및 온도변화 | · 표면처리<br>· 주입보수<br>· 단면보수 | 03, 04<br>05, 06<br>09<br>07, 08 |

| 03<br>(25년 하반기) | 천단부(S1) 균열(0.3mm미만) | 03<br>(26년 상반기) | 천단부(S1) 균열(0.3mm미만) |

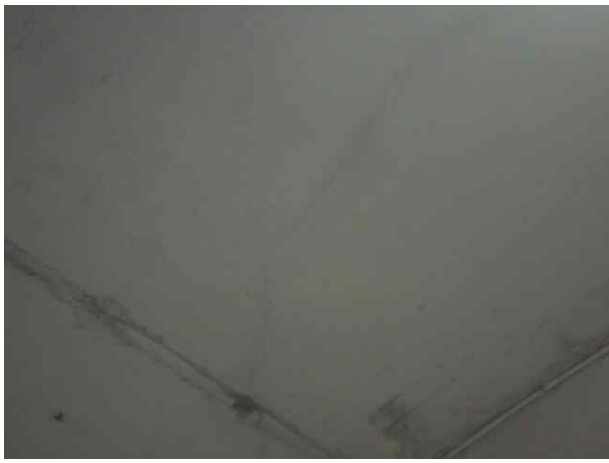
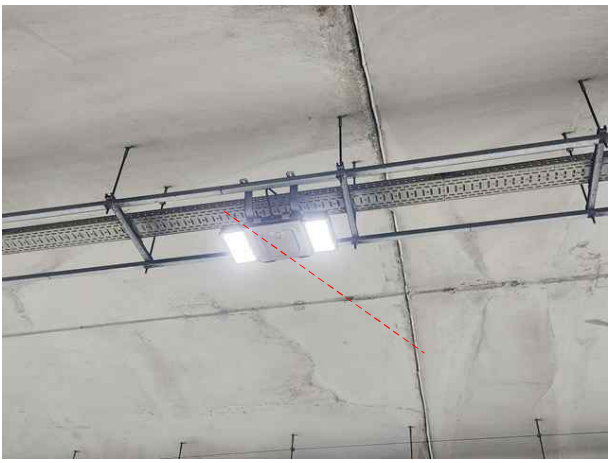
| 04<br>(25년 하반기) | 천단부(S16) 균열(0.3mm미만) | 04<br>(26년 상반기) | 천단부(S16) 균열(0.3mm미만) |

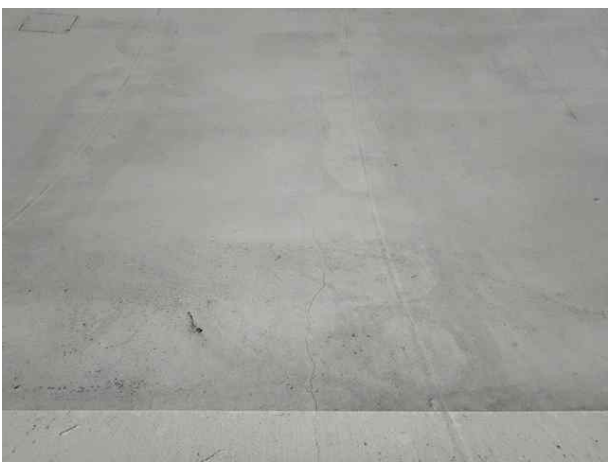
| 05<br>(25년 하반기) | 천단부(S23) 균열(0.3mm미만) | 05<br>(26년 상반기) | 천단부(S23) 균열(0.3mm미만) |

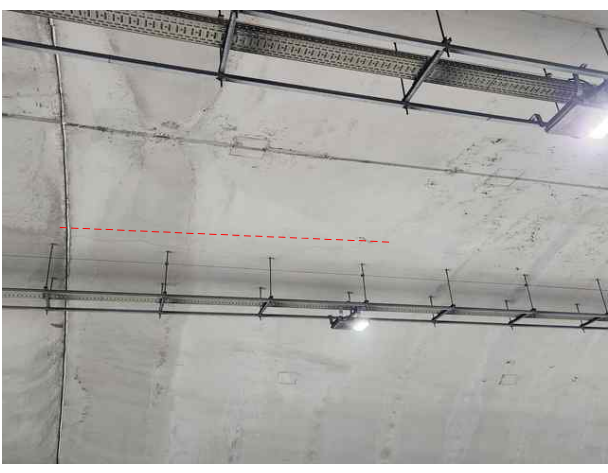
| 06<br>(25년 하반기) | 천단부(S26) 균열(0.3mm미만) | 06<br>(26년 상반기) | 천단부(S26) 균열(0.3mm미만) |

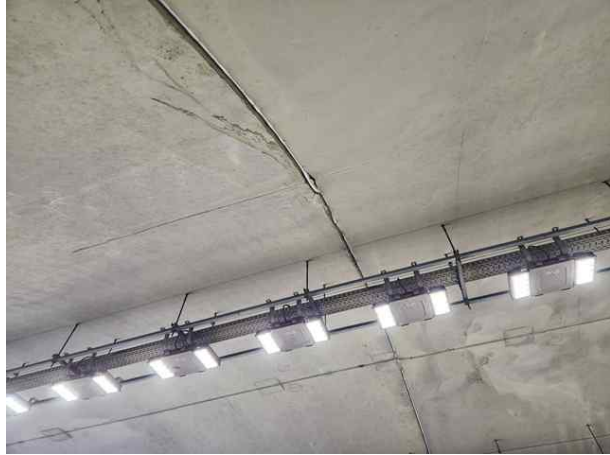
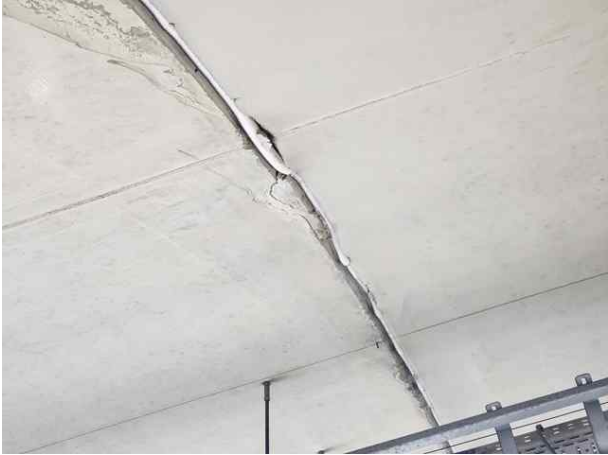
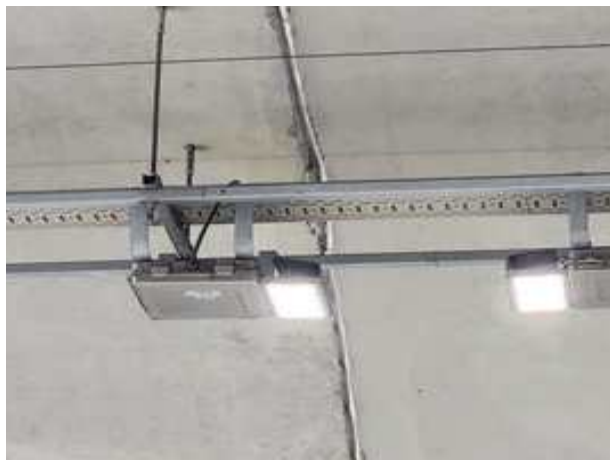
| 07<br>(26년 상반기) | 천단부(S1) 충분리 | 07<br>(26년 상반기) | 천단부(S1) 충분리 |
| 08<br>(26년 상반기) | 천단부(S1) 충분리 | 09<br>(26년 상반기) | 천단부(S7) 균열(0.3mm이상) |

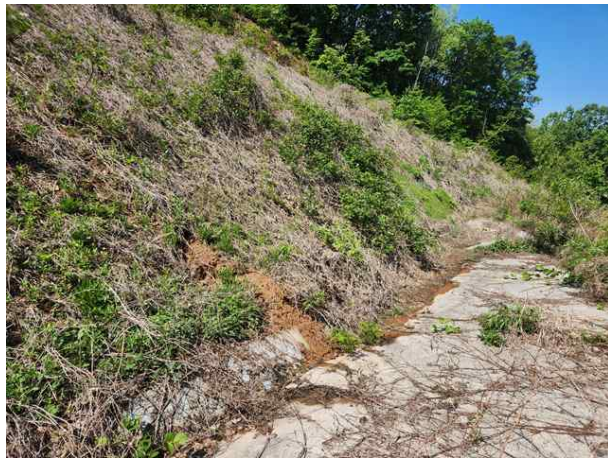
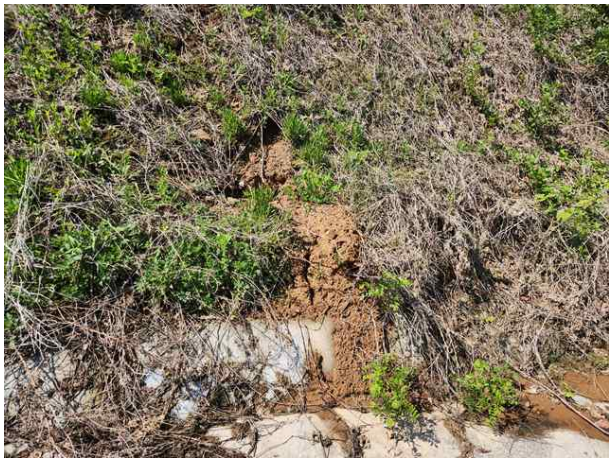
| 시 설 물 명 | | 비봉터널(익산) | 관 리 주 체 | 서부내륙고속도로(주) |
|---|---|---|---|---|
| 점검자 의견 | | ■ 점검결과 기존손상인 라이닝 균열(0.3mm미만), 노면(포장부) 포장 파손 등의 손상이 확인되었으며, 금회 점검에서 신규손상으로 라이닝 균열(0.3mm이상), 층분리, 절토사면 토사유실, 1소단배수로 망상균열, 노면(포장부) 포장 파손 등의 손상이 추가로 조사되었다. 절토사면 침식의 경우 손상진전이 우려되어 추가적인 유실을 방지하기 위한 녹생토 등의 조치가 필요하며, 이외 조사된 손상의 경우 해당 구조물의 사용성 및 구조적인 영향을 미치는 상태는 아니나 발생한 손상에 대하여 보수를 실시하고 주기적인 점검을 통하여 손상의 재발생 여부를 확인하는 유지관리가 필요하다. | | |

| 점검부위 | | 점검결과 | 발생원인 | 조치<br>필요사항 | 사진<br>번호 |
|---|---|---|---|---|---|
| 절토사면<br>(낙석보호시설,<br>점검로 등) | | · 토사유실<br>· 1소단배수로 망상균열 | · 공용기간 증가, 우수에 의한<br>침식<br>· 건조수축 및 온도변화 | · 되메우기 및<br>녹생토<br>· 주입보수 | 12<br>13 |

| 12<br>(26년 상반기) | 절토사면(시점부) 토사유실 | 12<br>(26년 상반기) | 절토사면(시점부) 토사유실 |

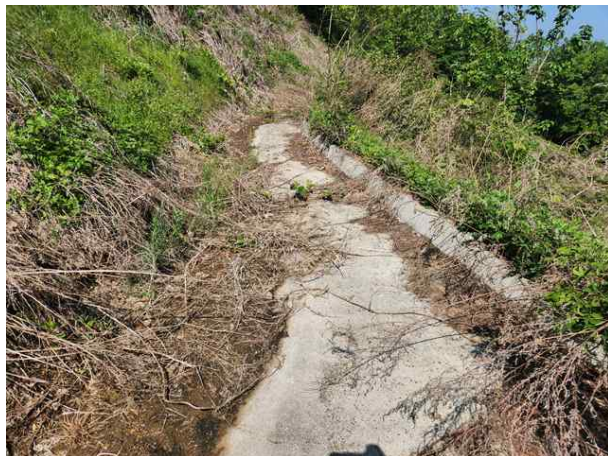
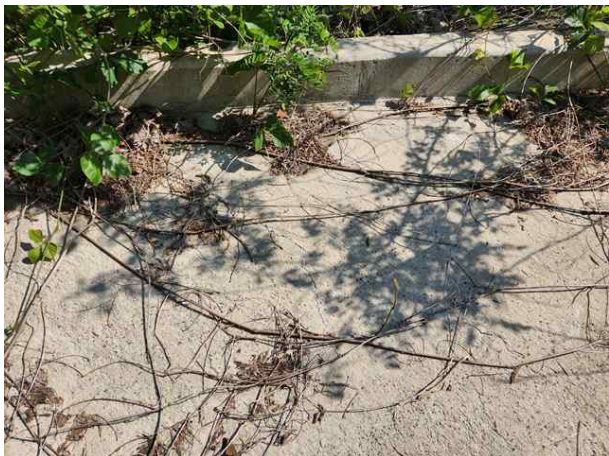
| 13<br>(26년 상반기) | 절토사면(시점부)<br>1소단배수로 망상균열 | 13<br>(26년 상반기) | 절토사면(시점부)<br>1소단배수로 망상균열 |

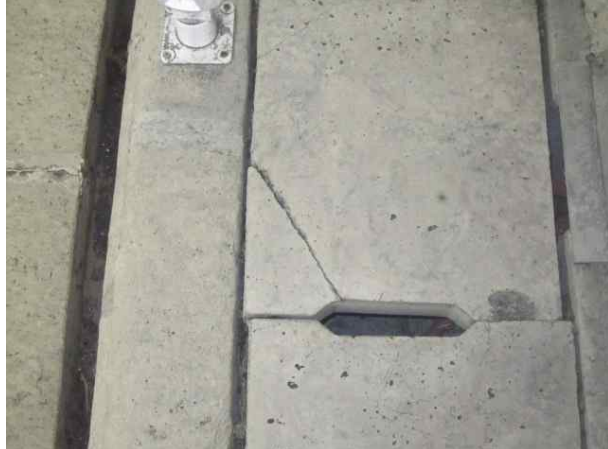
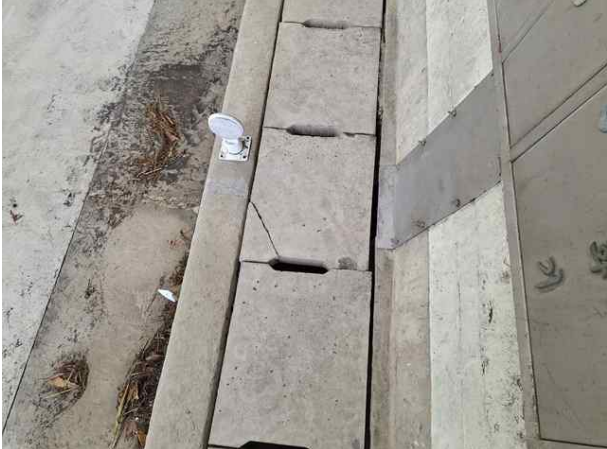
| 점검부위 | | 점검결과 | 발생원인 | 조치<br>필요사항 | 사진<br>번호 |
|---|---|---|---|---|---|
| 공동구 | | · 덮개 파손 | · 외부충격, 시공미흡 | · 주의관찰 | 14, 15 |

| 14<br>(25년 하반기) | 공동구(S3) 덮개 파손 | 14<br>(26년 상반기) | 공동구(S3) 덮개 파손 |

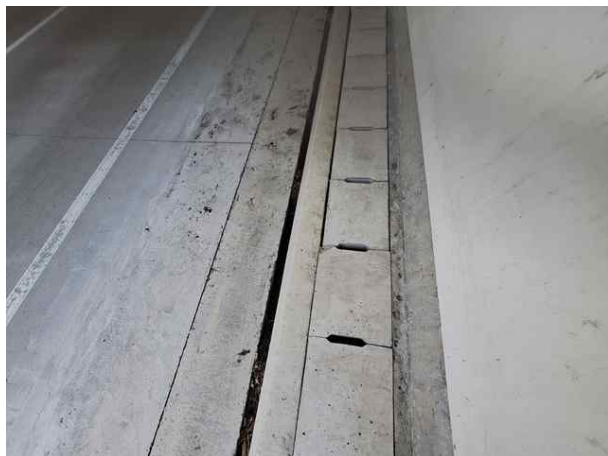
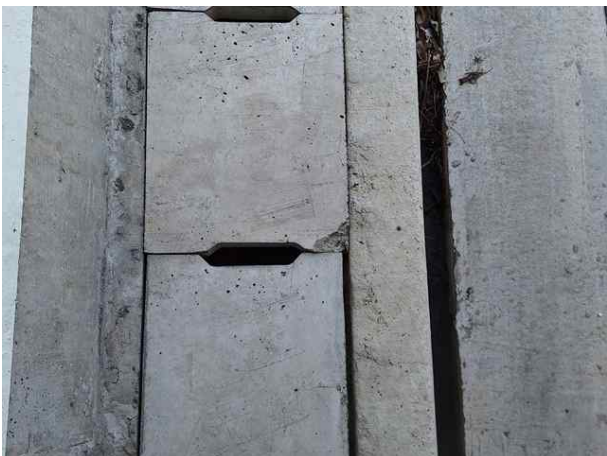
| 15<br>(26년 상반기) | 공동구(S1) 덮개 파손 | 15<br>(26년 상반기) | 공동구(S1) 덮개 파손 |

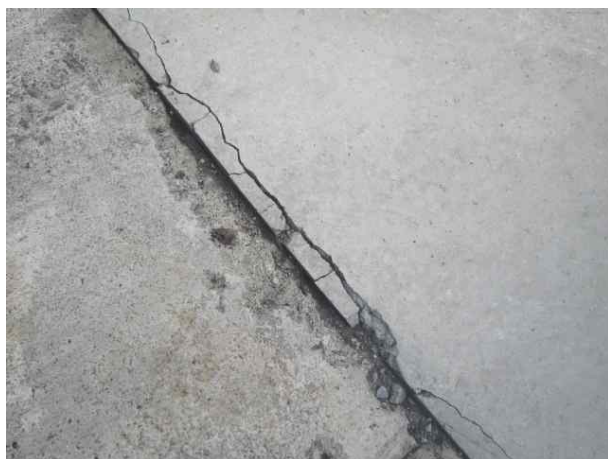
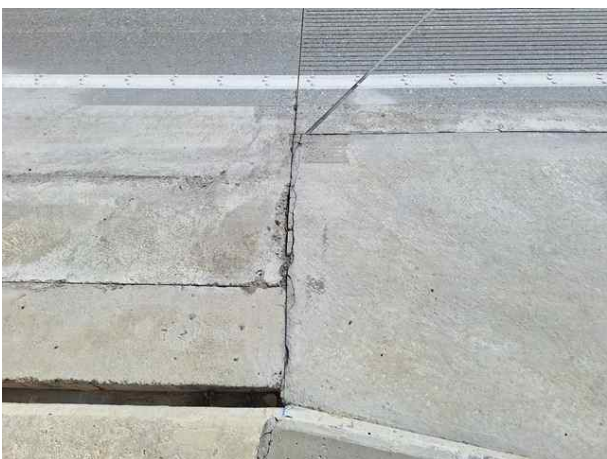
| 점검부위 | | 점검결과 | 발생원인 | 조치<br>필요사항 | 사진<br>번호 |
|---|---|---|---|---|---|
| 노면 | | · 포장 파손 | · 차량 운하중, 외부충격 | · 단면보수 | 16, 17 |

| 16<br>(25년 하반기) | 포장부(S36) 포장 파손 | 16<br>(26년 상반기) | 포장부(S36) 포장 파손 |

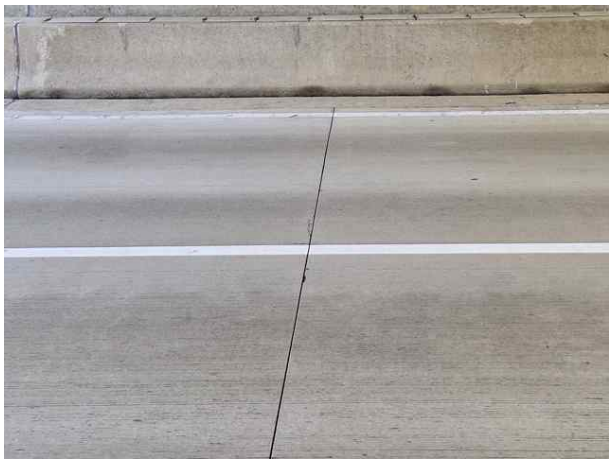
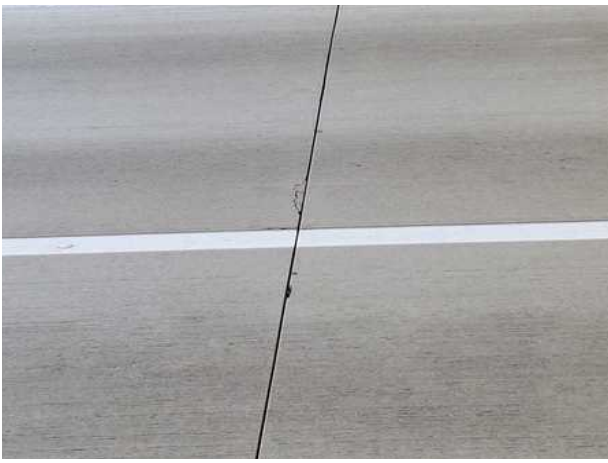
| 17<br>(26년 상반기) | 포장부(S2) 포장 파손 | 17<br>(26년 상반기) | 포장부(S2) 포장 파손 |
