## 2.10 비봉터널(평택)

2.10 비봉터널(평택)

본 시설물은 충청남도 청양군 청양읍 청수리 산 102-3 에 위치한 총연장 394.0m, 폭 7.0m  
높이 6.4m의 NATM 터널로서, 2024년 준공후 약 2년간 공용중인 2중 시설물이다.

## 가. 정기안전점검표

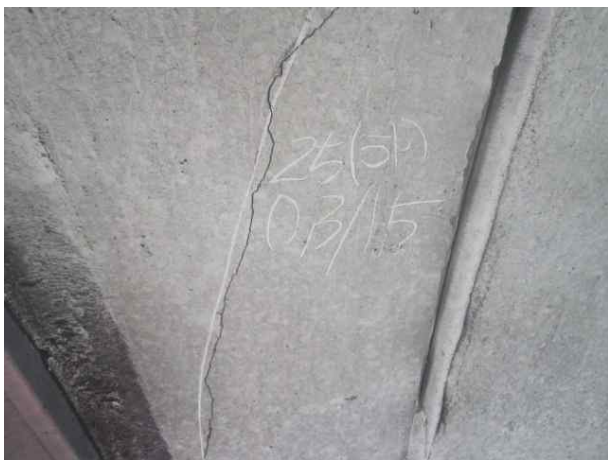
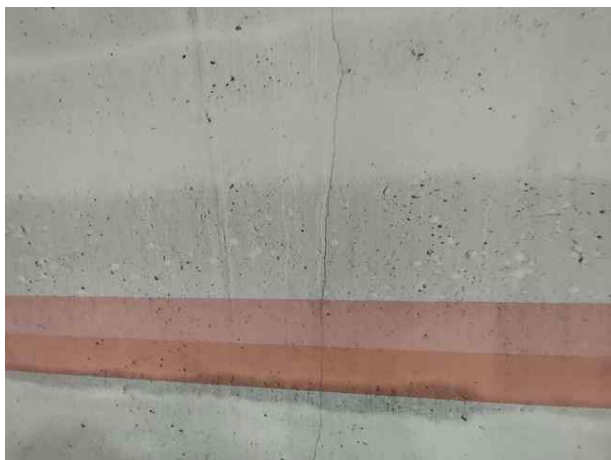
| 점검부위 | | 점검결과 | 발생원인 | 조치<br>필요사항 | 사진<br>번호 |
|---|---|---|---|---|---|
| 라이닝 | | · 균열(0.3mm미만)<br>· 균열(0.3mm이상)<br>· 층분리 | · 건조수축 및 온도변화<br>· 건조수축 및 온도변화<br>· 다짐미흡 및 온도변화 | · 표면처리<br>· 주입보수<br>· 단면보수 | 03, 08<br>04<br>05, 06<br>07 |

| 03<br>(25년 하반기) | 측벽부(S12) 균열(0.3mm미만) | 03<br>(26년 상반기) | 측벽부(S12) 균열(0.3mm미만) |

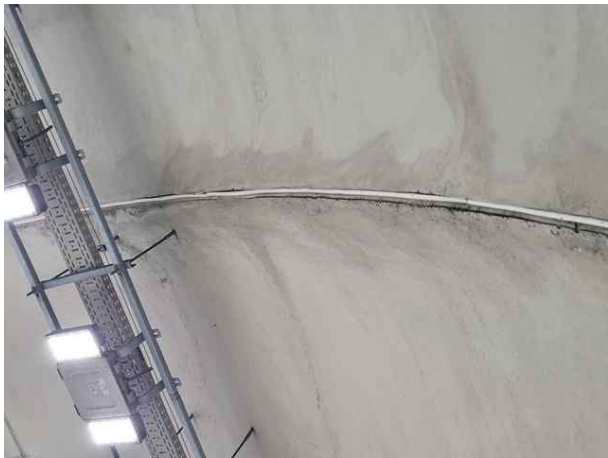
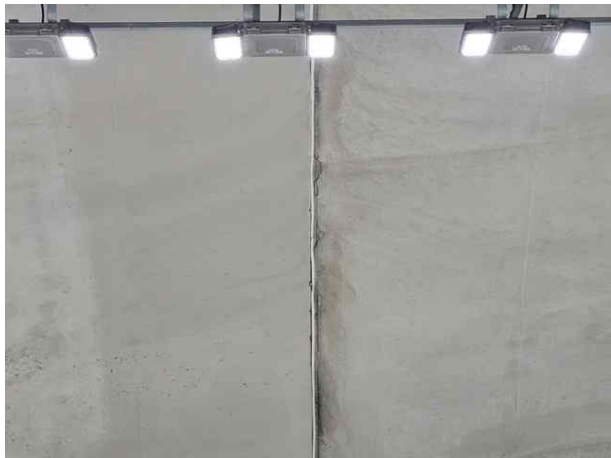
| 04<br>(25년 하반기) | 측벽부(S20) 균열(0.3mm이상) | 04<br>(26년 상반기) | 측벽부(S20) 균열(0.3mm이상) |

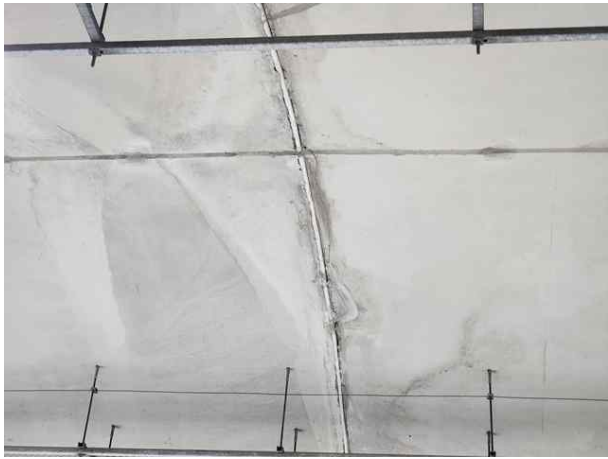
| 05<br>(26년 상반기) | 천단부(S8) 충분리 | 06<br>(26년 상반기) | 천단부(S13) 충분리 |

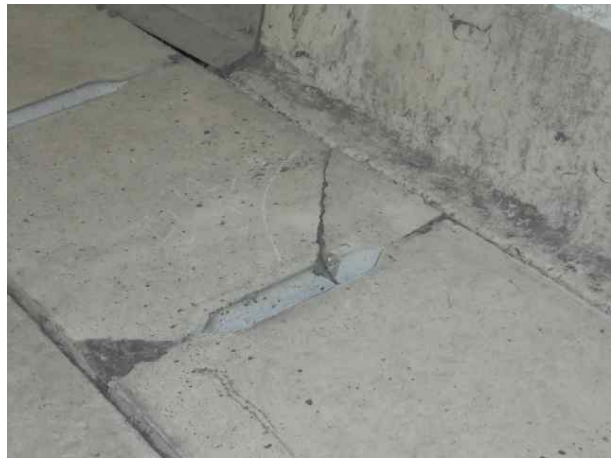
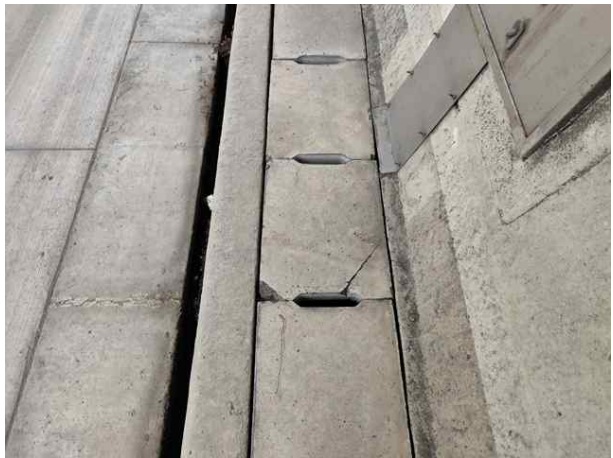
| 점검부위 | | 점검결과 | 발생원인 | 조치<br>필요사항 | 사진<br>번호 |
|---|---|---|---|---|---|
| 공동구 | | · 덮개 파손 | · 외부충격, 시공미흡 | · 주의관찰 | 12, 13 |

| 12<br>(25년 하반기) | 공동구(S11) 덮개 파손 | 12<br>(26년 상반기) | 공동구(S11) 덮개 파손 |
