## 2.11 오리울생태터널(익산)

2.11 오리울생태터널(익산)

## 가. 정기안전점검표

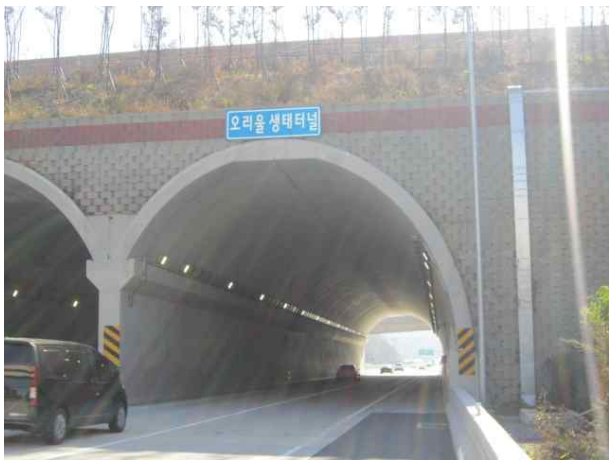
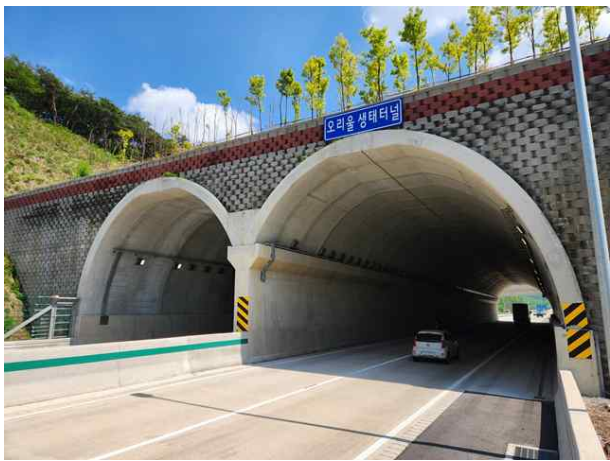
| 01<br>(25년 하반기) | 시점부 상태양호 | 01<br>(26년 상반기) | 시점부 상태양호 |

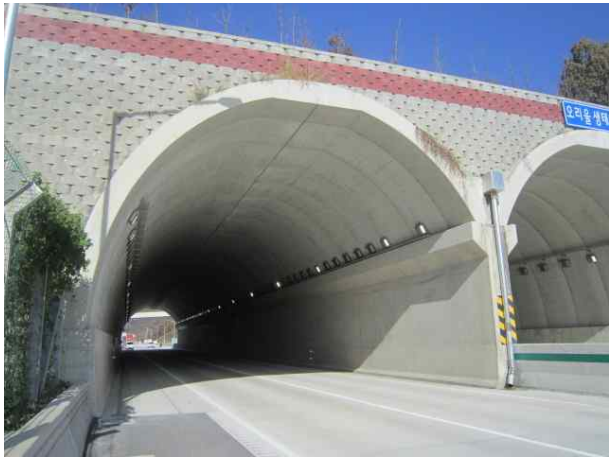
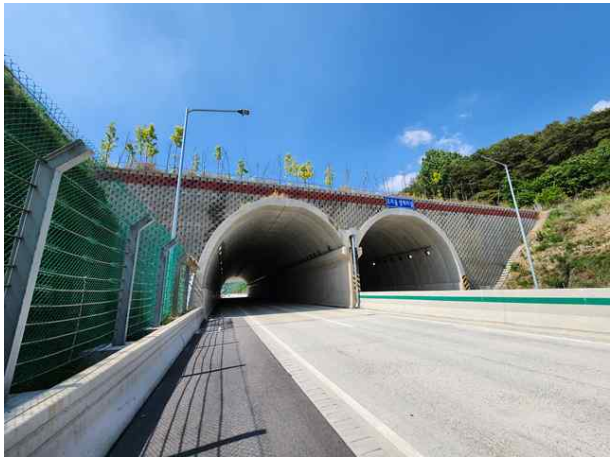
| 02<br>(25년 하반기) | 중점부 상태양호 | 02<br>(26년 상반기) | 중점부 상태양호 |

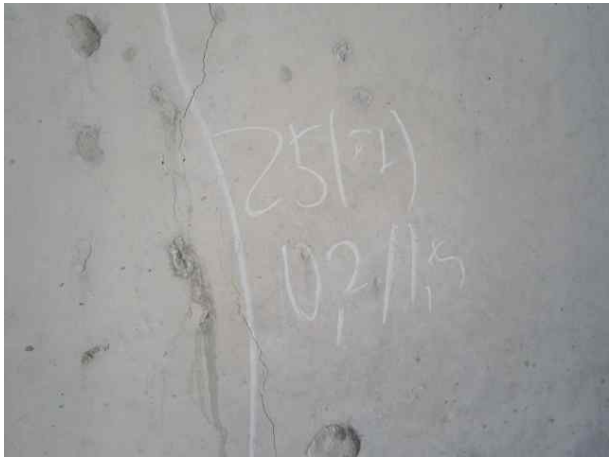
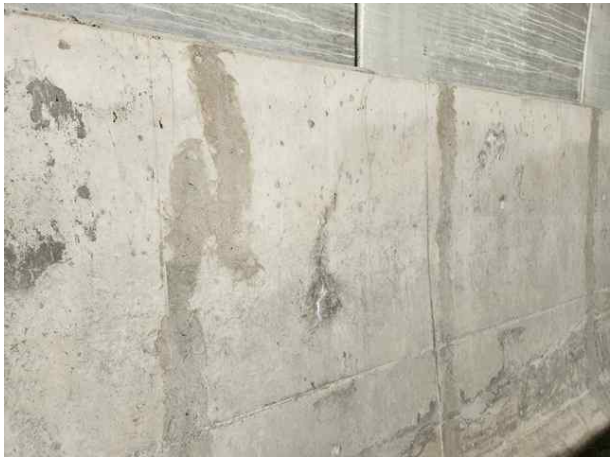
| 점검부위 | | 점검결과 | 발생원인 | 조치<br>필요사항 | 사진<br>번호 |
|---|---|---|---|---|---|
| 라이닝 | | · 균열(0.3mm미만)<br>· 균열부백태(0.3mm미만) | · 건조수축 및 온도변화<br>· 건조수축 및 온도변화, 손상부<br>수분침투 | · 표면처리<br>· 표면처리 | 04, 05<br>06<br>03 |

| 03<br>(25년 하반기) | 측벽부(S3) 균열부백태(0.3mm미만) | 03<br>(26년 상반기) | 측벽부(S3) 균열부백태(0.3mm미만) |

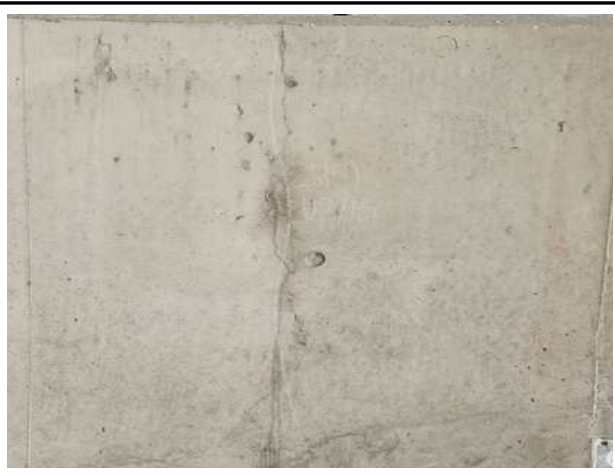
| 04<br>(25년 하반기) | 측벽부(S4) 균열(0.3mm미만) | 04<br>(26년 상반기) | 측벽부(S4) 균열(0.3mm미만) |

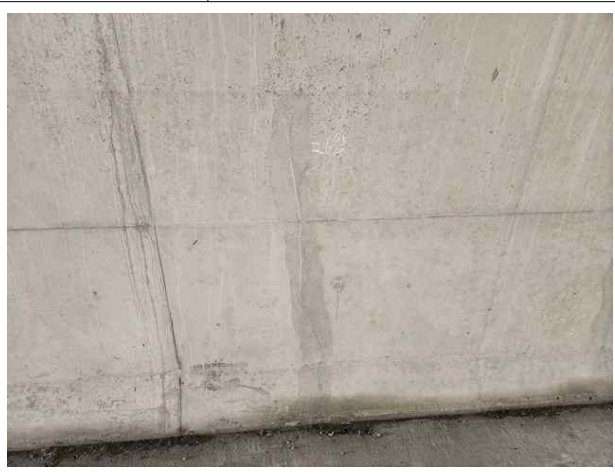
| 05<br>(25년 하반기) | 측벽부(S5) 균열(0.3mm미만) | 05<br>(26년 상반기) | 측벽부(S5) 균열(0.3mm미만) |

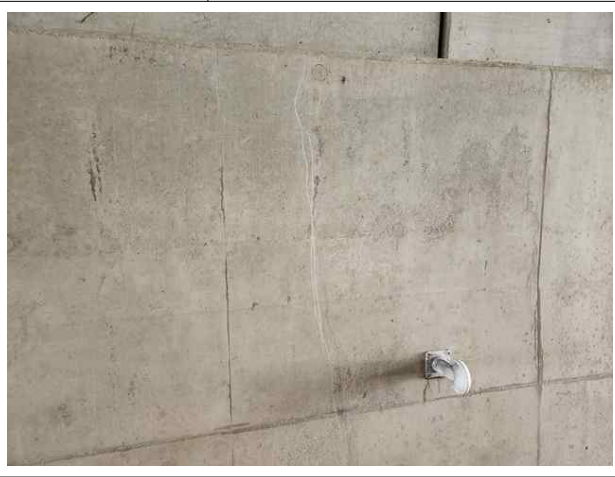
| 06<br>(25년 하반기) | 측벽부(S7) 균열(0.3mm미만) | 06<br>(26년 상반기) | 측벽부(S7) 균열(0.3mm미만) |

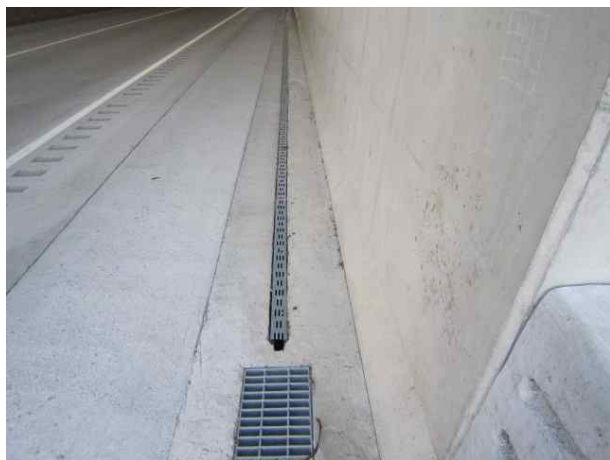
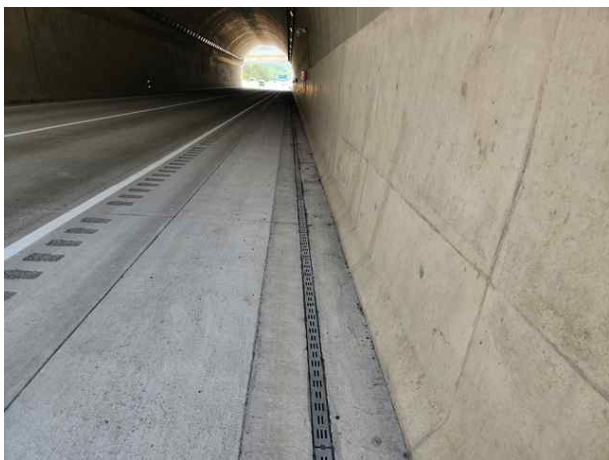
| 07<br>(25년 하반기) | 배수시설 상태양호 | 07<br>(26년 상반기) | 배수시설 상태양호 |

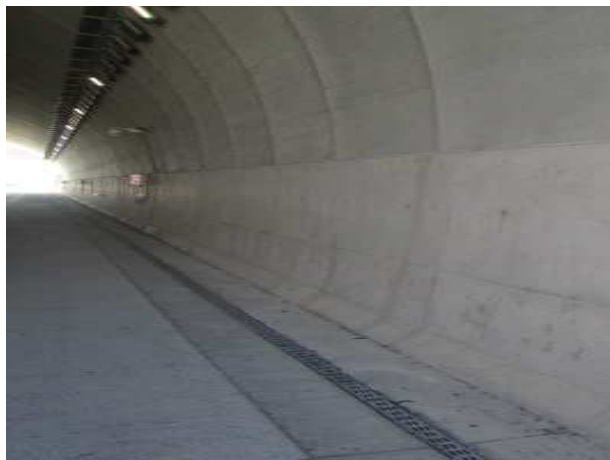
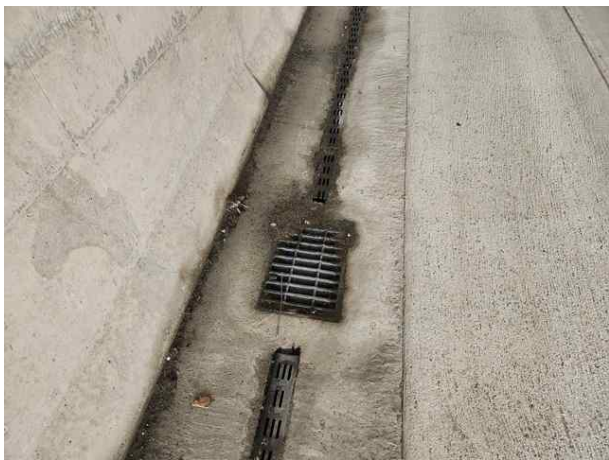
| 08<br>(25년 하반기) | 배수시설 상태양호 | 08<br>(26년 상반기) | 배수시설 상태양호 |

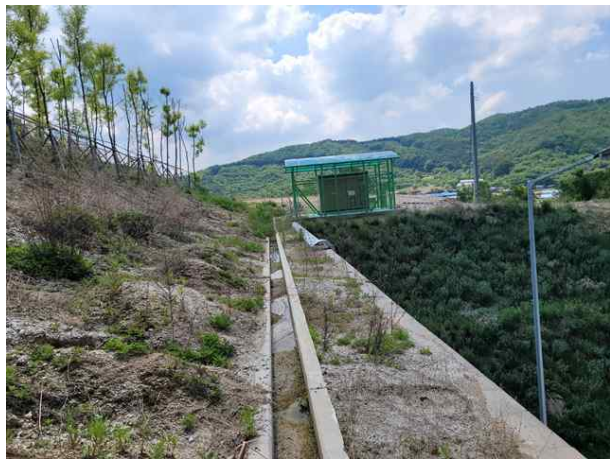
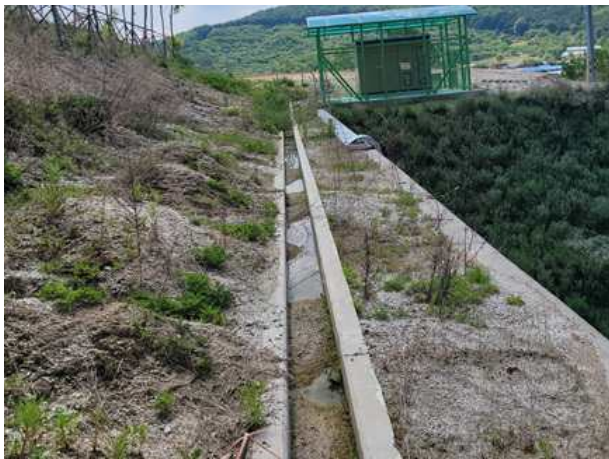
| 점검부위 | | 점검결과 | 발생원인 | 조치<br>필요사항 | 사진<br>번호 |
|---|---|---|---|---|---|
| 절토사면<br>(낙석보호시설,<br>점검로 등) | | · 배수로 토사퇴적 | · 우수에 의한 침식, 공용기간 증가 | · 정비 | 09 |

| 09<br>(26년 상반기) | 절토사면(시점부) 배수로 토사퇴적 | 09<br>(26년 상반기) | 절토사면(시점부) 배수로 토사퇴적 |

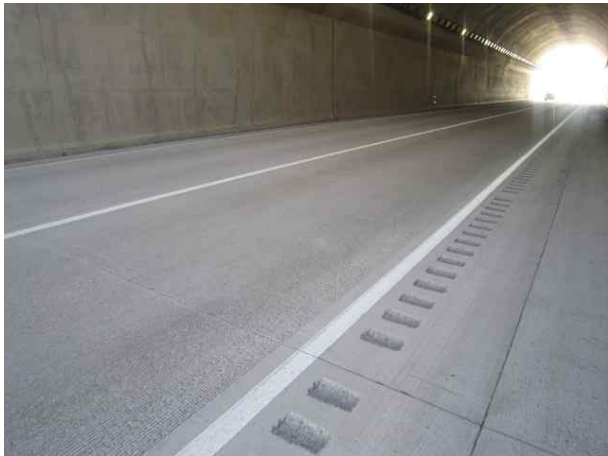
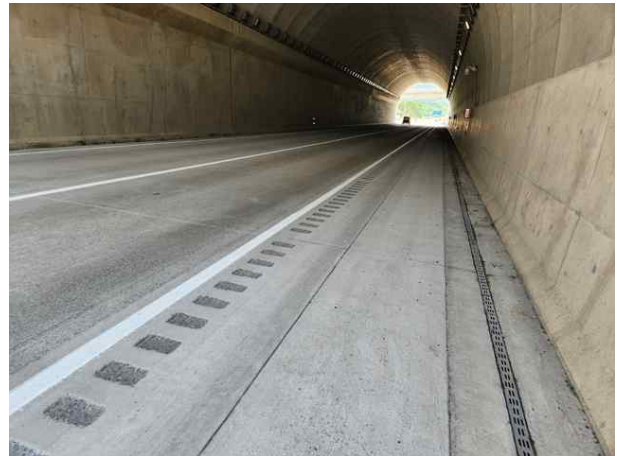
| 11<br>(25년 하반기) | 포장부 상태양호 |

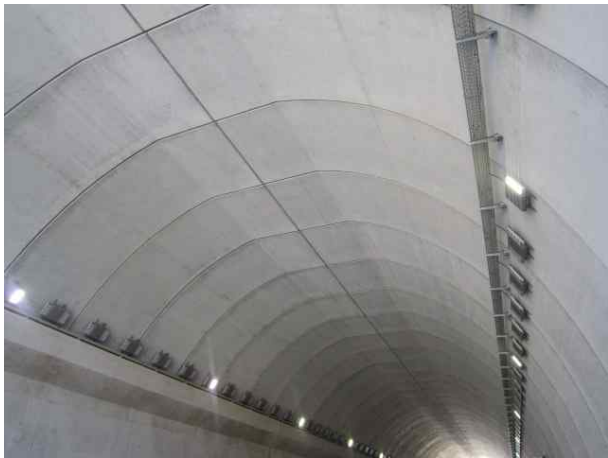
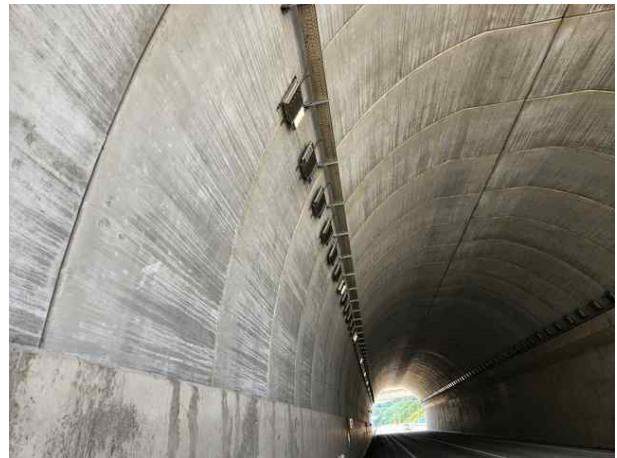
| 12<br>(25년 하반기) | 조명시설 상태양호 |

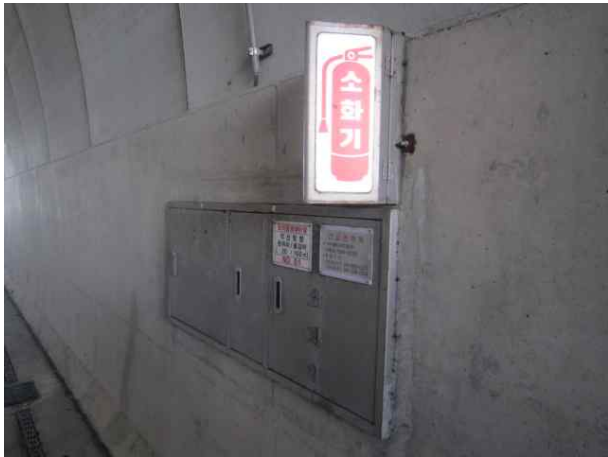
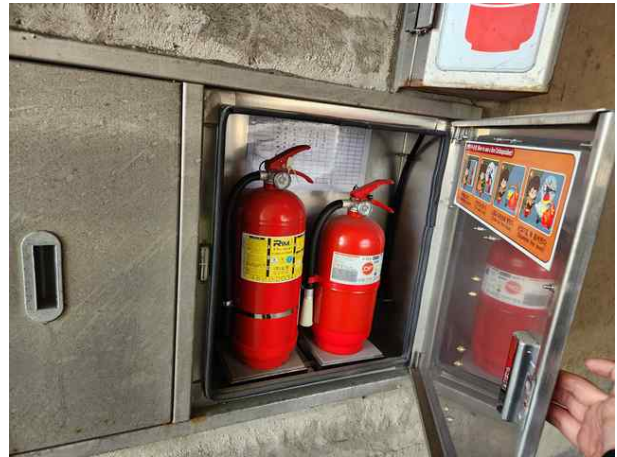
| 13<br>(25년 하반기) | 소화시설 상태양호 |
| 13<br>(26년 상반기) | 소화시설 상태양호 |
