## 2.12 오리울생태터널(평택)

본 시설물은 충청남도 부여군 은산면 오번리 산 54-1 에 위치한 총연장 100.0m, 폭 7.0m 높이 8.0m의 SegArch 터널로서, 2024년 준공후 약 2년간 공용중인 2중 시설물이다.

## 가. 정기안전점검표

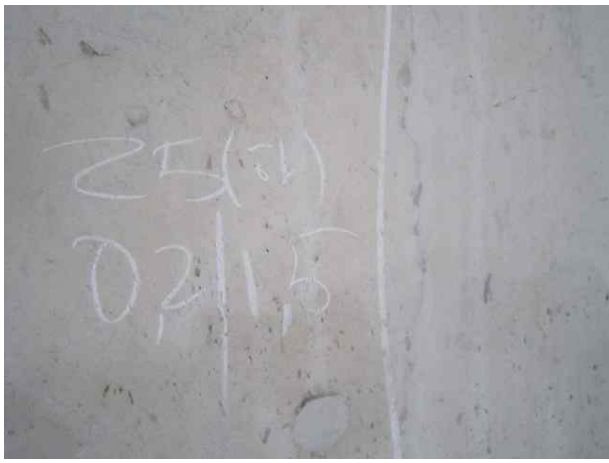
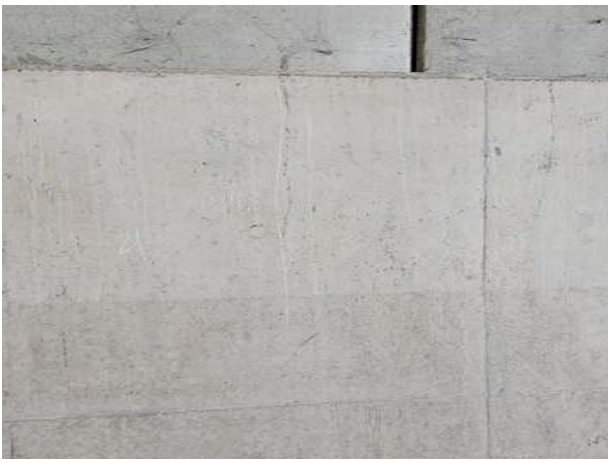
| 점검부위 | | 점검결과 | 발생원인 | 조치<br>필요사항 | 사진<br>번호 |
|---|---|---|---|---|---|
| 라이닝 | | · 균열(0.3mm미만)<br>· 균열부백태(0.3mm미만) | · 건조수축 및 온도변화<br>· 건조수축 및 온도변화, 손상부<br>수분침투 | · 표면처리<br>· 표면처리 | 03, 04<br>06<br>05 |

| 03<br>(25년 하반기) | 측벽부(S2) 균열(0.3mm미만) | 03<br>(26년 상반기) | 측벽부(S2) 균열(0.3mm미만) |

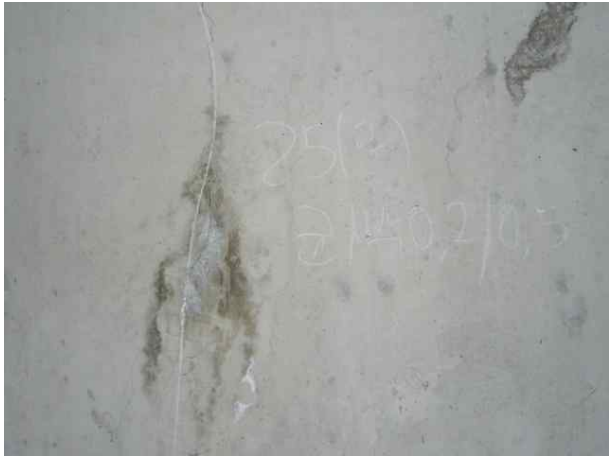
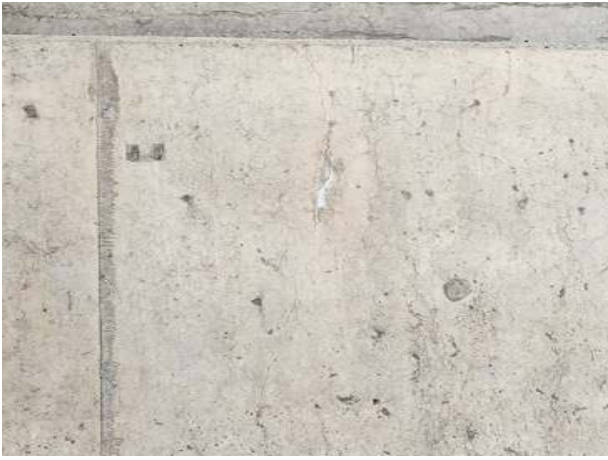
| 04<br>(25년 하반기) | 측벽부(S6) 균열(0.3mm미만) | 04<br>(26년 상반기) | 측벽부(S6) 균열(0.3mm미만) |

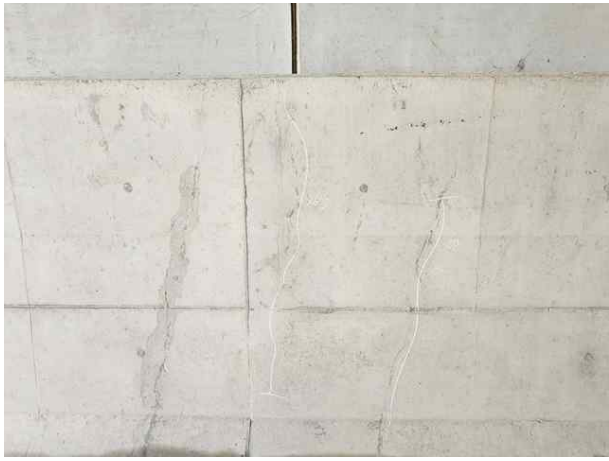
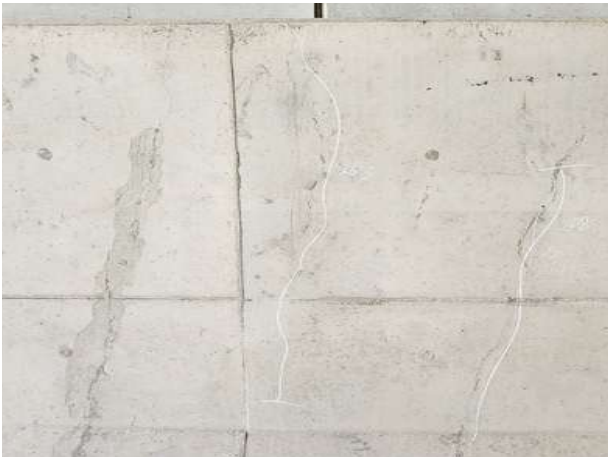
| 05<br>(25년 하반기) | 측벽부(S10) 균열부백태(0.3mm미만) | 05<br>(26년 상반기) | 측벽부(S10) 균열부백태(0.3mm미만) |

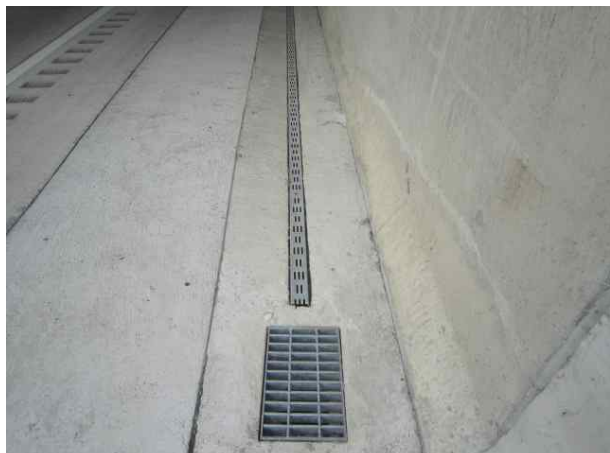
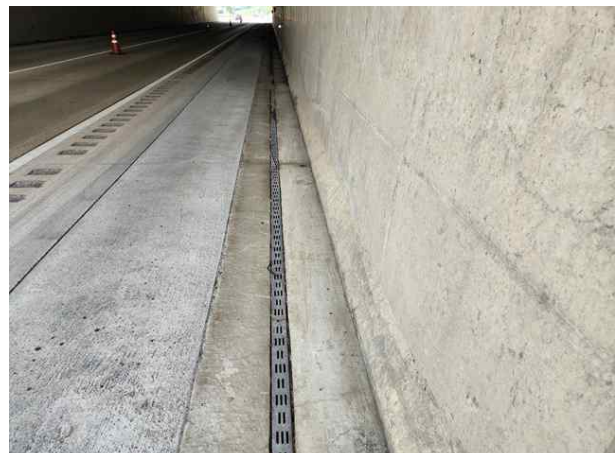
| 07<br>(25년 하반기) | 배수시설 상태양호 | 07<br>(26년 상반기) | 배수시설 상태양호 |

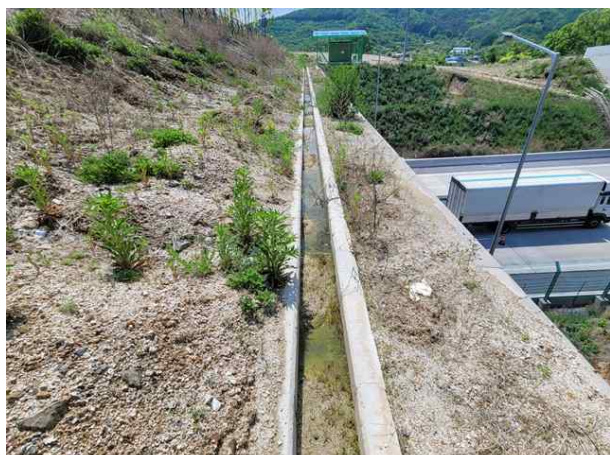
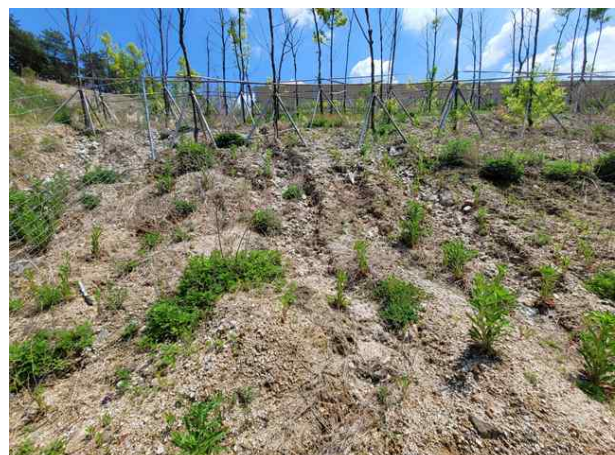
| 08<br>(25년 하반기) | 배수시설 상태양호 | 08<br>(26년 상반기) | 배수시설 상태양호 |
