## 2.13 은산1터널(익산)

본 시설물은 충청남도 부여군 은산면 경둔리 358-4 에 위치한 총연장 684.0m, 폭 7.2m 높이 4.8m 의 NATM 터널로서, 2024년 준공후 약 2년간 공용중인 2종 시설물이다.

## 가. 정기안전점검표

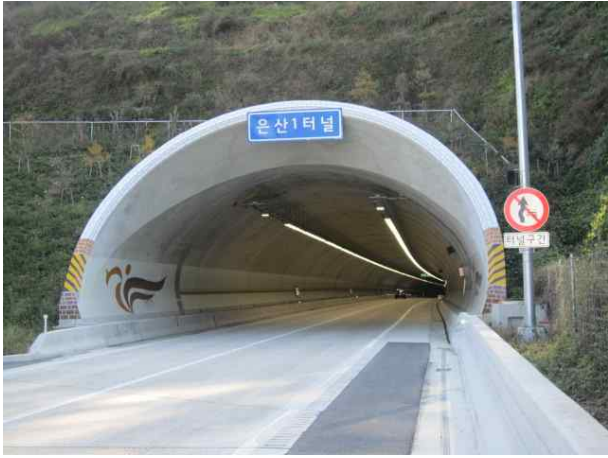
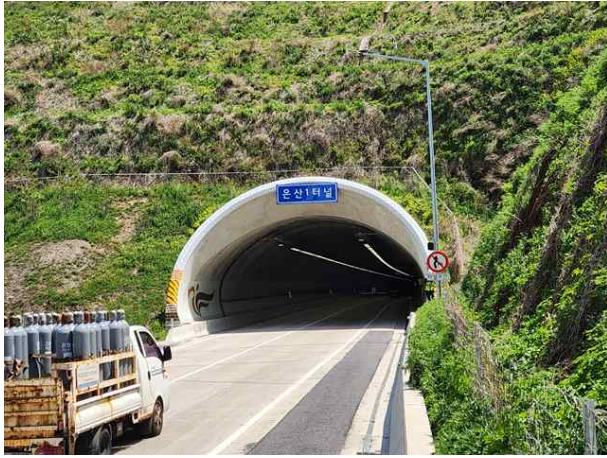
| 01<br>(25년 하반기) | 갱문부(시점) 상태양호 | 01<br>(26년 상반기) | 갱문부(시점) 상태양호 |

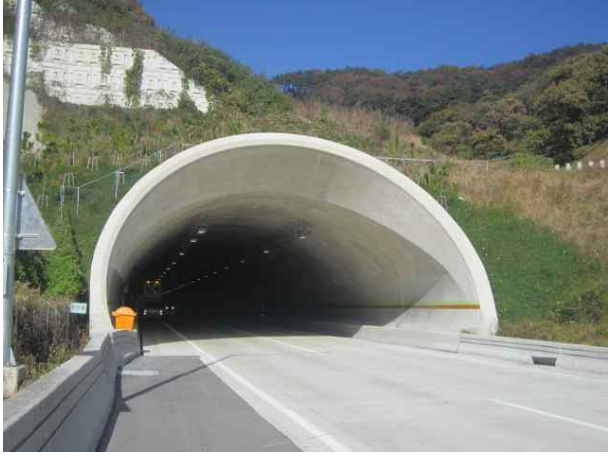
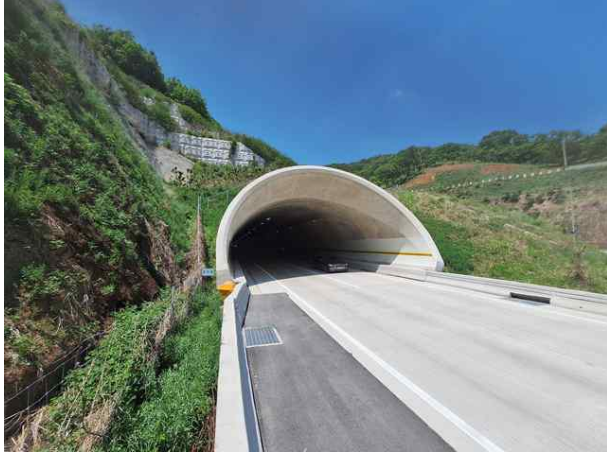
| 02<br>(25년 하반기) | 갱문부(중점) 상태양호 | 02<br>(26년 상반기) | 갱문부(중점) 상태양호 |

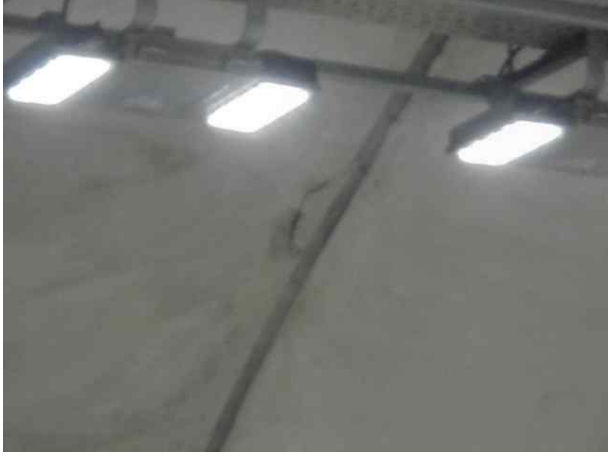
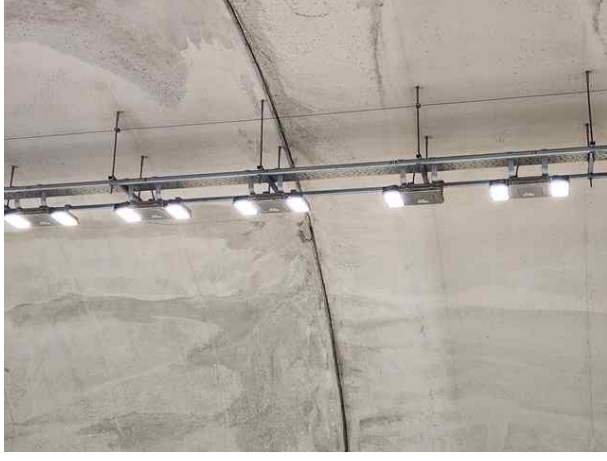
| 점검부위 | | 점검결과 | 발생원인 | 조치<br>필요사항 | 사진<br>번호 |
|---|---|---|---|---|---|
| 라이닝 | | · 균열(0.3mm이상)<br>· 균열(0.5mm이상)<br>· 백태 및 누수흔적<br>· 층분리 | · 건조수축 및 온도변화<br>· 건조수축 및 온도변화<br>· 우수유입<br>· 다짐미흡 및 온도변화 | · 주입보수<br>· 주입보수<br>· 표면처리<br>· 단면보수 | 07<br>05<br>08<br>03, 04<br>06 |

| 03<br>(25년 하반기) | 천단부(S11) 충분리 | 03<br>(26년 상반기) | 천단부(S11) 충분리 |

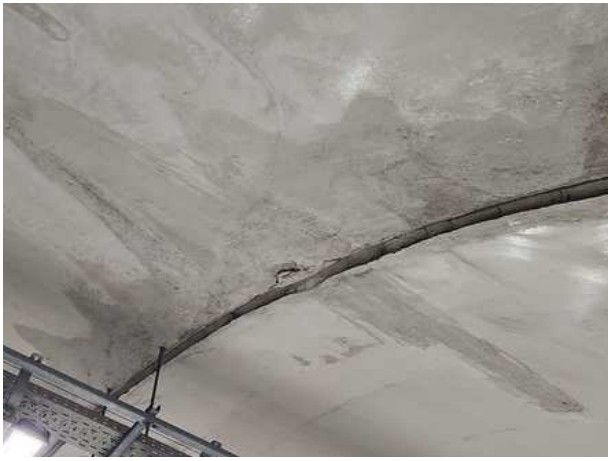
| 04<br>(26년 상반기) | 천단부(S10) 층분리 | 05<br>(26년 상반기) | 천단부(S13) 균열(0.5mm이상) |

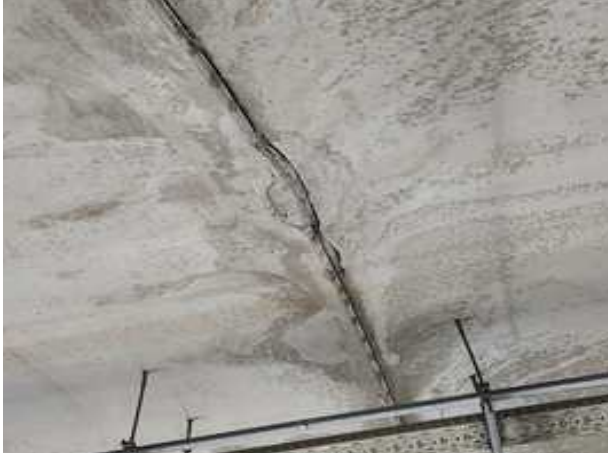
| 06<br>(26년 상반기) | 천단부(S30) 층분리 | 07<br>(26년 상반기) | 천단부(S55) 균열(0.3mm이상) |

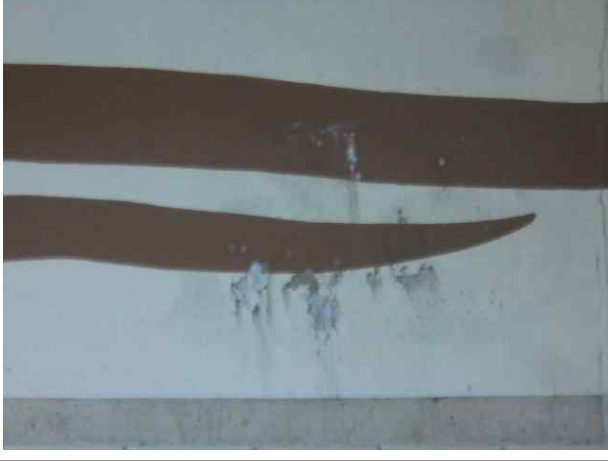
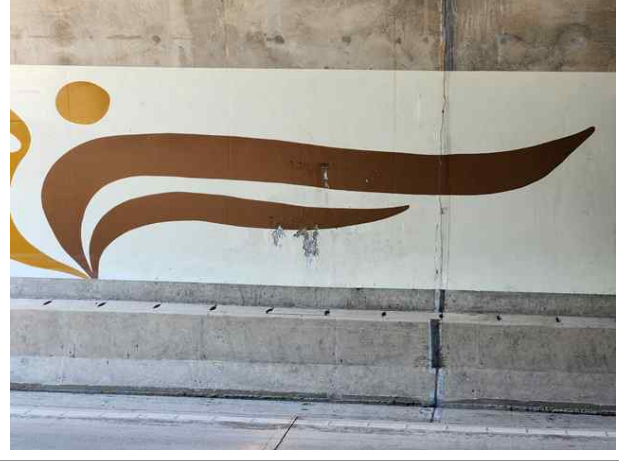
| 08<br>(25년 하반기) | 측벽부(S1) 백태 및 누수흔적 | 08<br>(26년 상반기) | 측벽부(S1) 백태 및 누수흔적 |

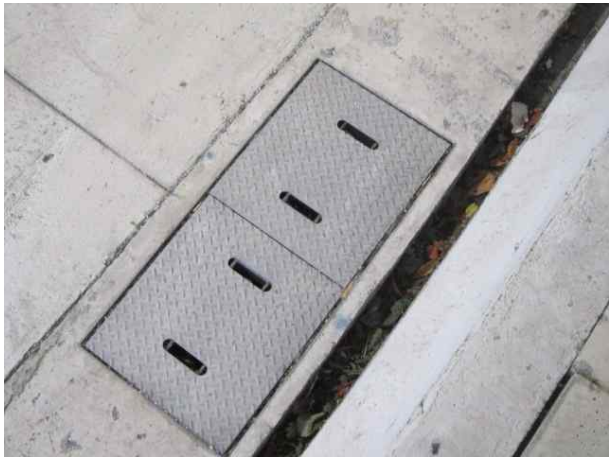
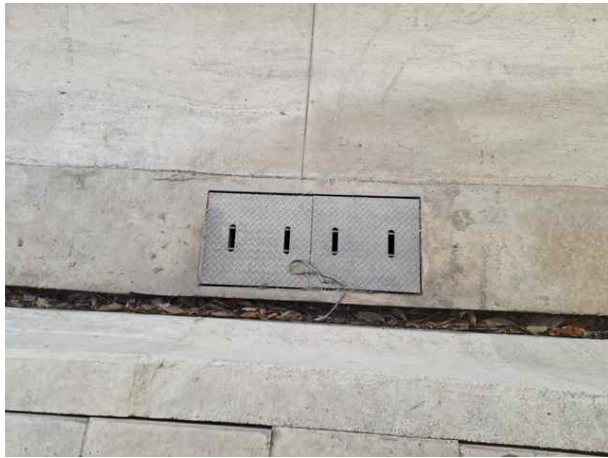
| 09<br>(25년 하반기) | 배수상태 상태양호 | 09<br>(26년 상반기) | 배수상태 상태양호 |

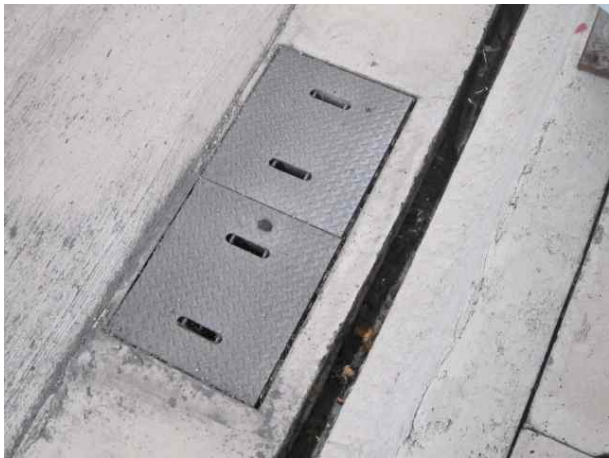
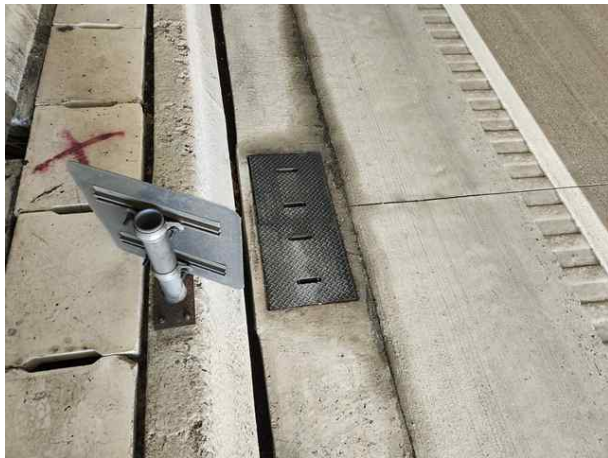
| 10<br>(25년 하반기) | 배수상태 상태양호 | 10<br>(26년 상반기) | 배수상태 상태양호 |

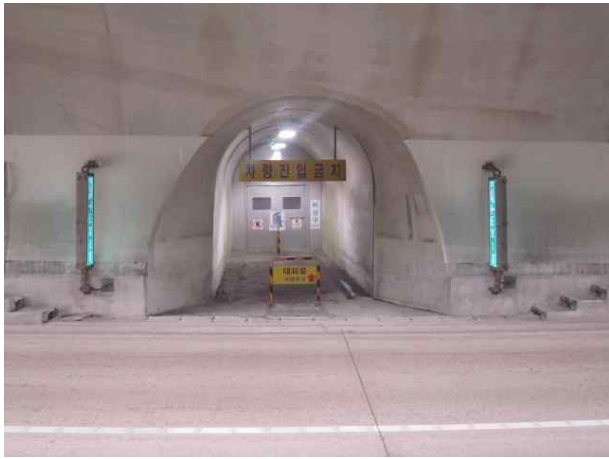
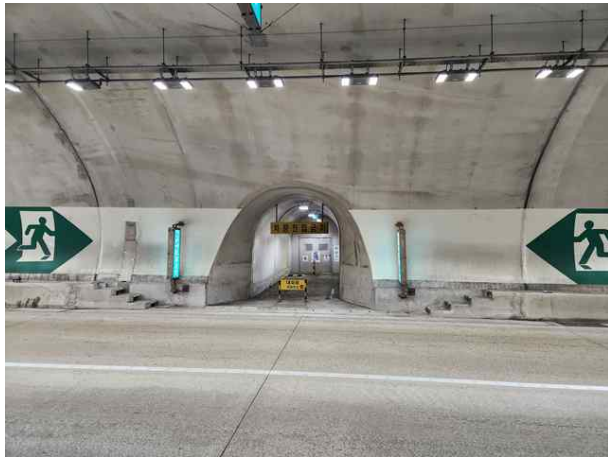
| 11<br>(25년 하반기) | 피난연결통로 상태양호 | 11<br>(26년 상반기) | 피난연결통로 상태양호 |

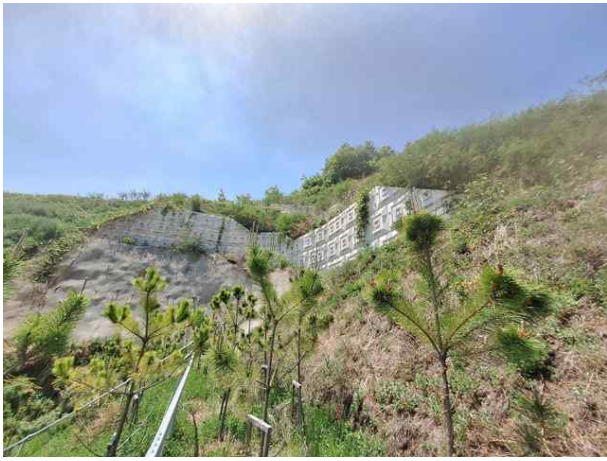
| 12<br>(26년 상반기) | 옹벽(중점부 상부) 상태양호 | 13<br>(26년 상반기) | 옹벽(중점부 상부) 상태양호 |

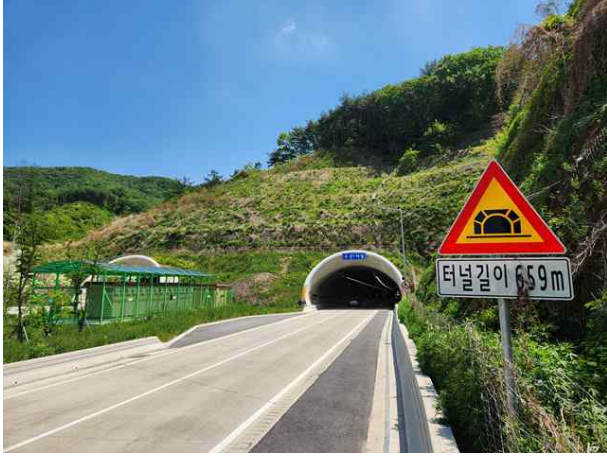
| 14<br>(26년 상반기) | 절토사면(시점부) 상태양호 | 15<br>(26년 상반기) | 절토사면(중점부) 상태양호 |

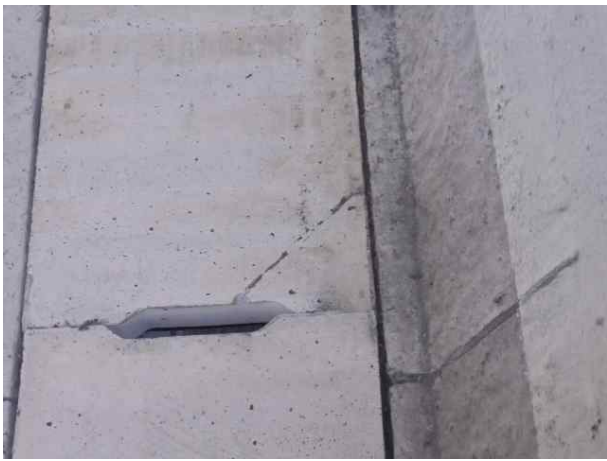
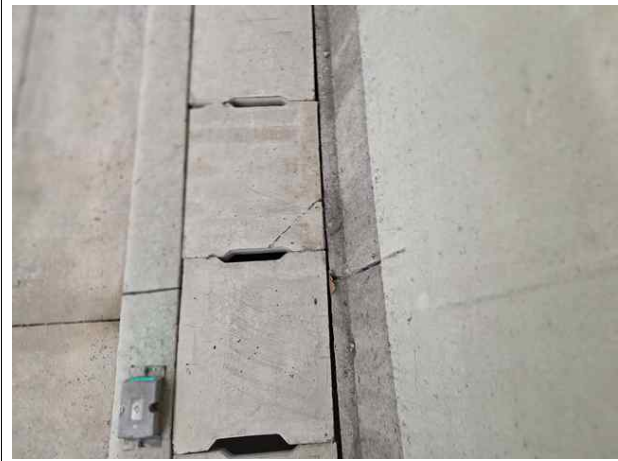
| 점검부위 | | 점검결과 | 발생원인 | 조치<br>필요사항 | 사진<br>번호 |
|---|---|---|---|---|---|
| 공동구 | | · 덮개 파손 | · 외부충격, 시공미흡 | · 주의관찰 | 16, 17<br>18 |

| 16<br>(25년 하반기) | 공동구(S10) 덮개 파손 | 16<br>(26년 상반기) | 공동구(S10) 덮개 파손 |

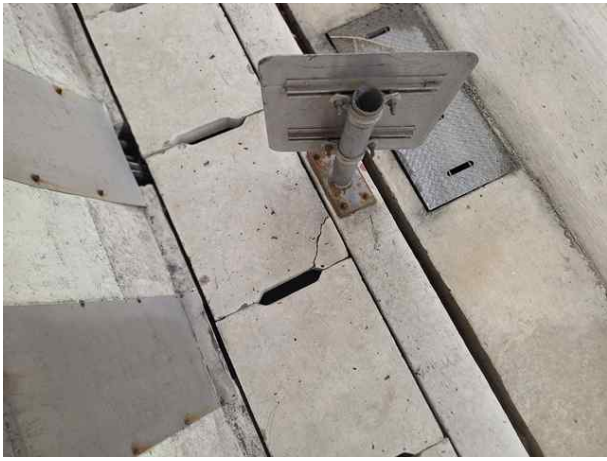
| 17<br>(26년 상반기) | 공동구(S7) 덮개 파손 | 18<br>(26년 상반기) | 공동구(S25) 덮개 파손 |

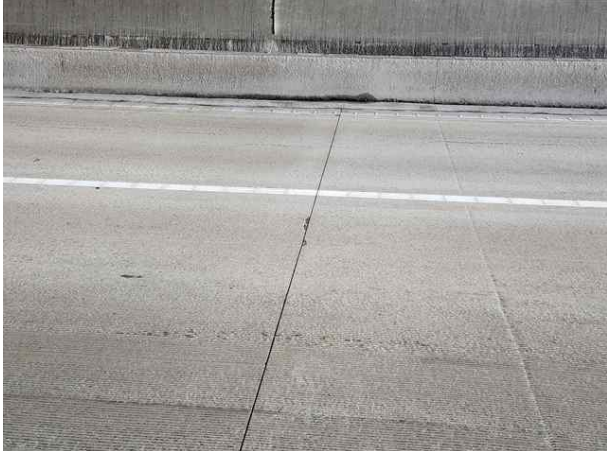
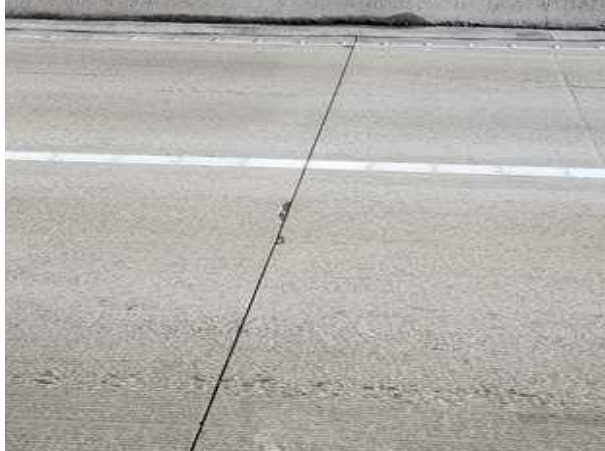
| 점검부위 | | 점검결과 | 발생원인 | 조치<br>필요사항 | 사진<br>번호 |
|---|---|---|---|---|---|
| 노면 | | · 포장 파손 | · 차량 운하중, 외부충격 | · 단면보수 | 19 |

| 19<br>(26년 상반기) | 포장부(S59) 포장 파손 | 19<br>(26년 상반기) | 포장부(S59) 포장 파손 |

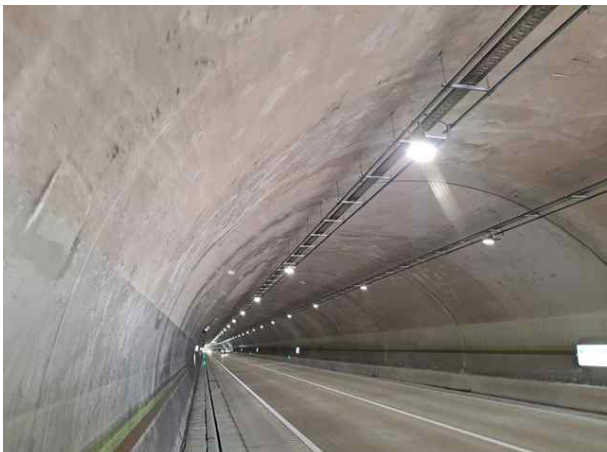
| 20<br>(26년 상반기) | 조명시설 상태양호 | 21<br>(26년 상반기) | 조명시설 상태양호 |

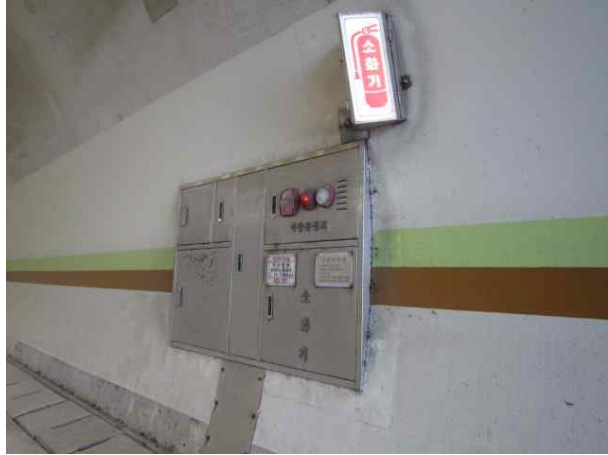
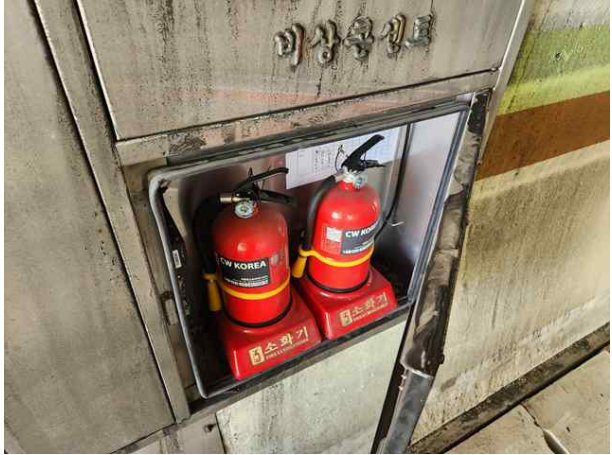
| 22<br>(25년 하반기) | 소화시설 상태양호 | 22<br>(26년 상반기) | 소화시설 상태양호 |

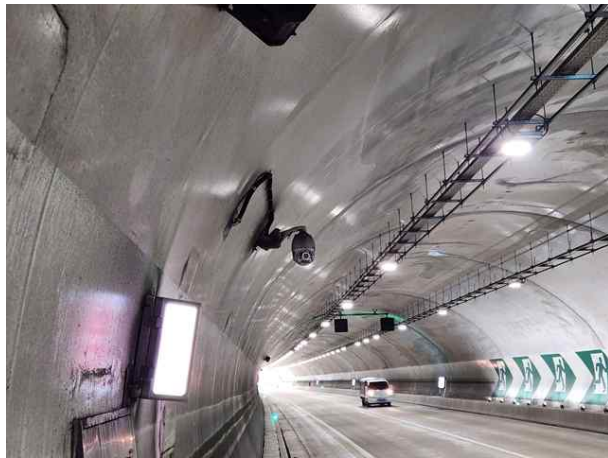
| 23<br>(26년 상반기) | CCTV 상태양호 | 24<br>(26년 상반기) | 비상전화 상태양호 |

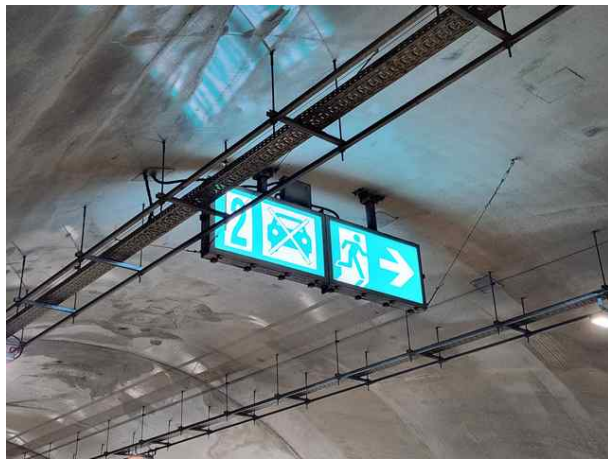
| 25<br>(26년 상반기) | 비상구 표시등 상태양호 | 26<br>(26년 상반기) | 비상구 표시등 상태양호 |
