## 2.14 은산1터널(평택)

본 시설물은 충청남도 부여군 은산면 경둔리 358-4 에 위치한 총연장 669.0m, 폭 7.2m 높이 4.8m 의 NATM 터널로서, 2024년 준공후 약 2년간 공용중인 2종 시설물이다.

## 가. 정기안전점검표

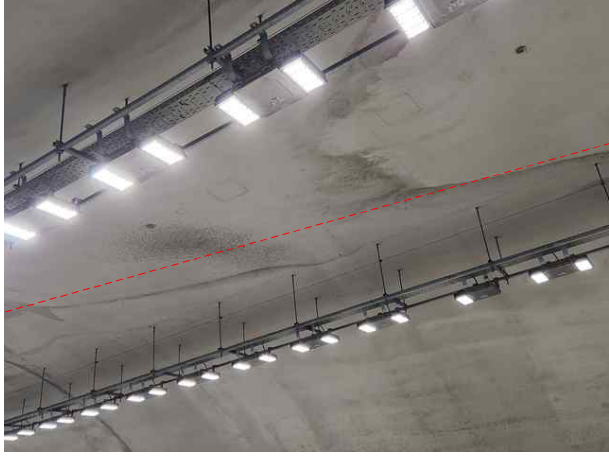
| <p>04<br/>(26년 상반기)</p> | <p>05<br/>(26년 상반기)</p> |

| 점검부위 | | 점검결과 | 발생원인 | 조치<br>필요사항 | 사진<br>번호 |
|---|---|---|---|---|---|
| 라이닝 | | · 균열(0.3㎜미만) | · 건조수축 및 온도변화 | · 표면처리 | 04 |
| | | · 층분리 | · 다짐미흡 및 온도변화 | · 단면보수 | 04 |

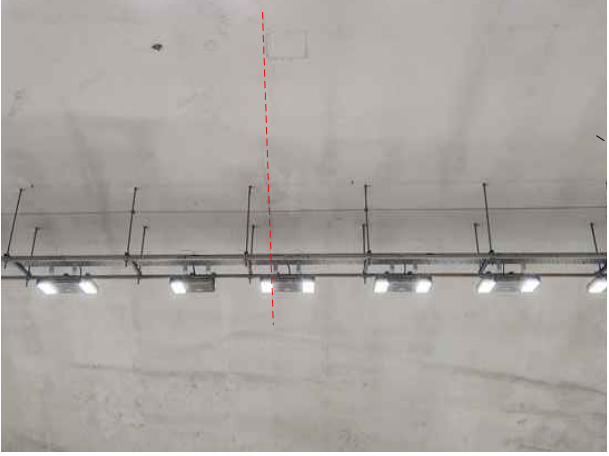
| 점검부위 | | 점검결과 | 발생원인 | 조치<br>필요사항 | 사진<br>번호 |
|---|---|---|---|---|---|
| | | · 균열(0.3㎜이상) | · 건조수축 및 온도변화 | · 주입보수 | 05 |

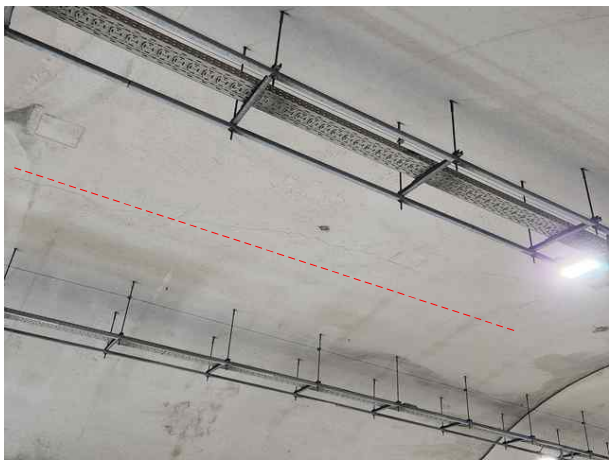
| <p>06<br/>(26년 상반기)</p> | <p>07<br/>(26년 상반기)</p> |

| 점검부위 | | 점검결과 | 발생원인 | 조치<br>필요사항 | 사진<br>번호 |
|---|---|---|---|---|---|
| | | · 균열(0.5㎜이상) | · 건조수축 및 온도변화 | · 주입보수 | 06 |

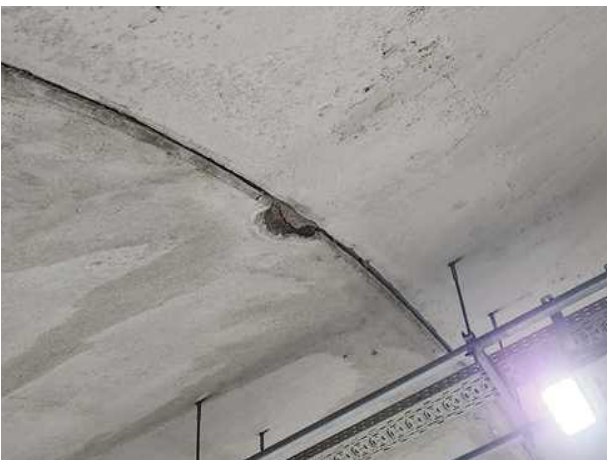
| 점검부위 | | 점검결과 | 발생원인 | 조치<br>필요사항 | 사진<br>번호 |
|---|---|---|---|---|---|
| | | · 박락 | · 다짐미흡 및 온도변화 | · 단면보수 | 07 |

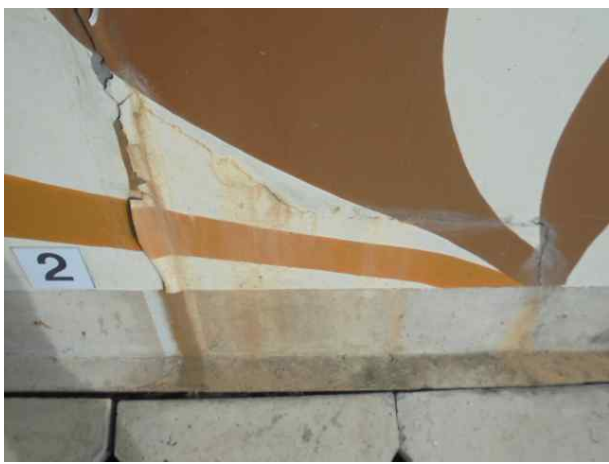
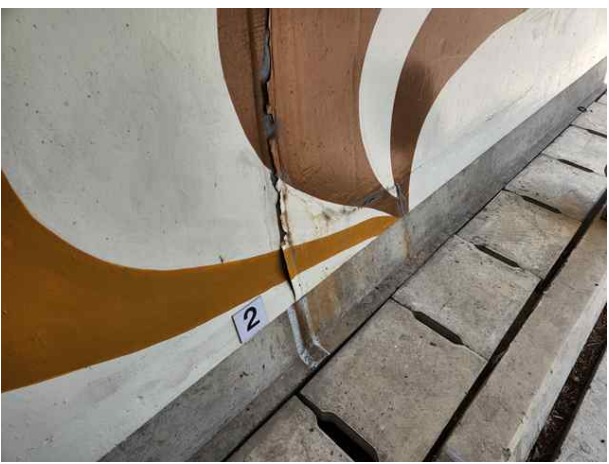
| <p>08<br/>(25년 하반기)</p> | <p>08<br/>(26년 상반기)</p> |

| 점검부위 | | 점검결과 | 발생원인 | 조치<br>필요사항 | 사진<br>번호 |
|---|---|---|---|---|---|
| | | · 균열 및 누수흔적 | · 건조수축 및 손상부 우수유입 | · 표면처리 | 08 |

| <p>측벽부(S1) 균열 및 누수흔적</p> | <p>측벽부(S1) 균열 및 누수흔적</p> |

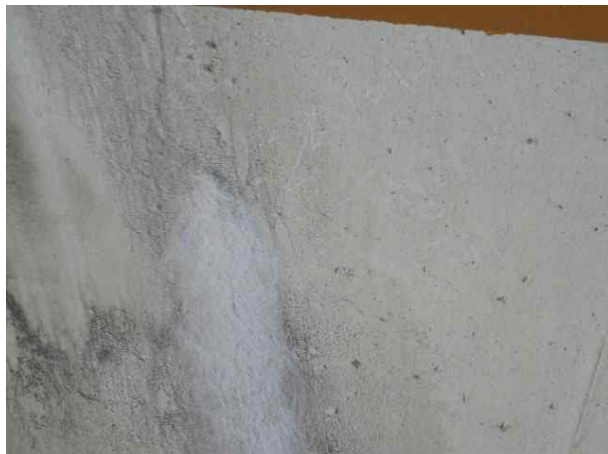
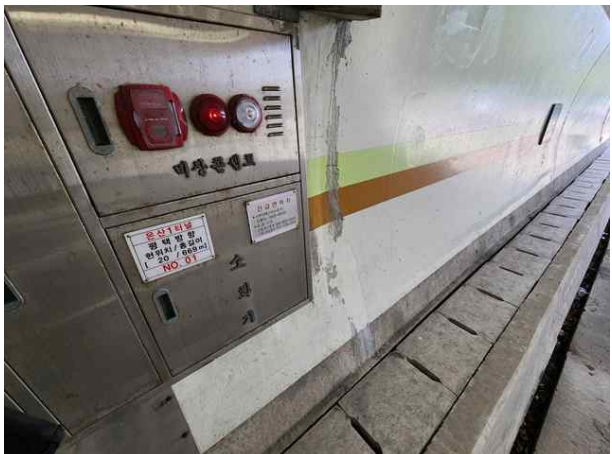
| 점검부위 | | 점검결과 | 발생원인 | 조치<br>필요사항 | 사진<br>번호 |
|---|---|---|---|---|---|
| | | · 백태 | · 우수로 인한 공기 중 수분 노출 | · 표면처리 | 09 |

| 09<br>(25년 하반기) | 측벽부(S3) 백태 | 09<br>(26년 상반기) | 측벽부(S3) 백태 |

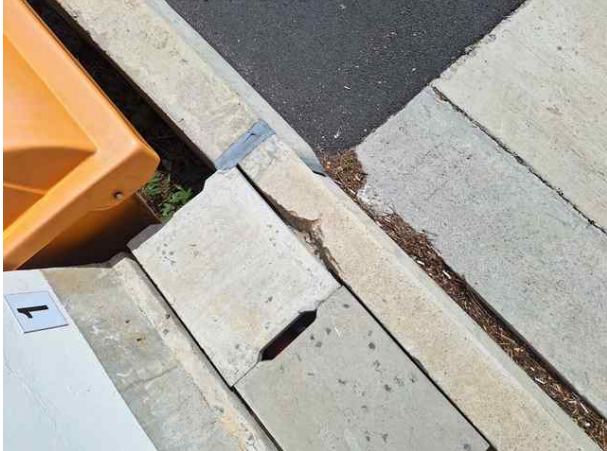
| 점검부위 | | 점검결과 | 발생원인 | 조치<br>필요사항 | 사진<br>번호 |
|---|---|---|---|---|---|
| | | · 공동구 파손 | · 외부충격, 시공미흡 | · 주의관찰 | 14 |

| 14<br>(26년 상반기) | 공동구(S1) 공동구 파손 | 15<br>(26년 상반기) | 공동구(S47) 덮개 파손 |

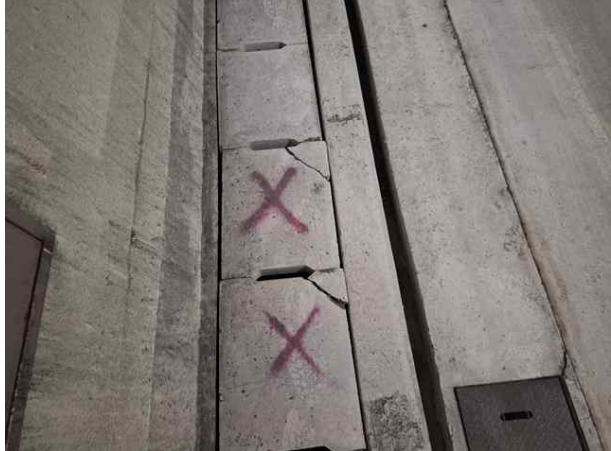
| 점검부위 | | 점검결과 | 발생원인 | 조치<br>필요사항 | 사진<br>번호 |
|---|---|---|---|---|---|
| 공동구 | | · 덮개 파손 | · 외부충격, 시공미흡 | · 주의관찰 | 15 |

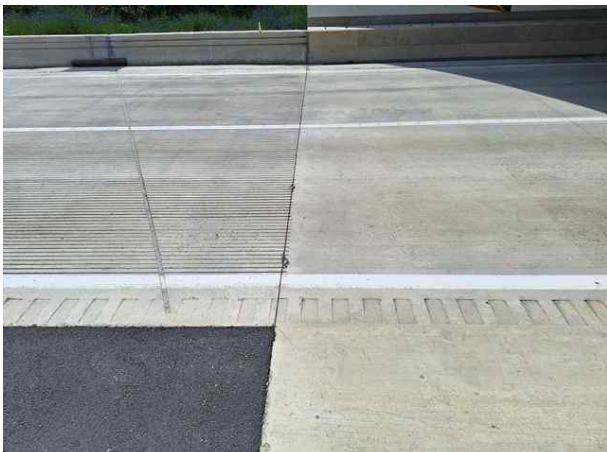
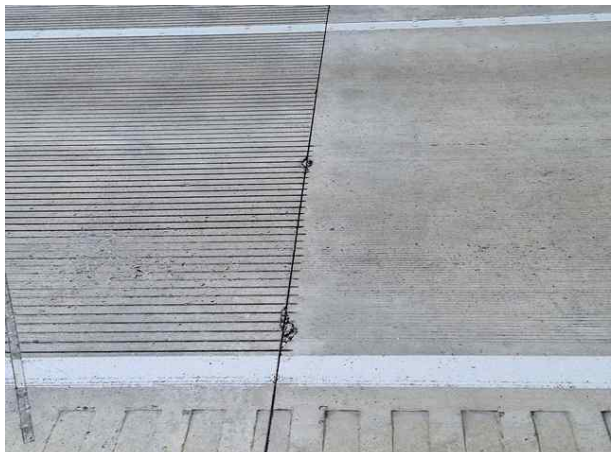
| 점검부위 | | 점검결과 | 발생원인 | 조치<br>필요사항 | 사진<br>번호 |
|---|---|---|---|---|---|
| 노면 | | · 포장 파손 | · 차량 운하중, 외부충격 | · 단면보수 | 16 |

| 16<br>(26년 상반기) | 포장부(S1) 포장 파손 | 16<br>(26년 상반기) | 포장부(S1) 포장 파손 |
