## 2.15 은산2터널(익산)

본 시설물은 충청남도 부여군 은산면 오번리 616-8 에 위치한 총연장 344.0m, 폭 7.0m 높이 4.8m의 NATM 터널로서, 2024년 준공후 약 2년간 공용중인 2중 시설물이다.

## 가. 정기안전점검표

점검일자 : 2026년 05월 29일

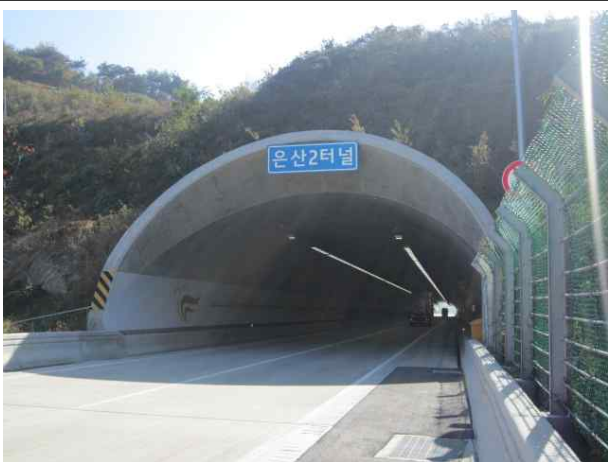
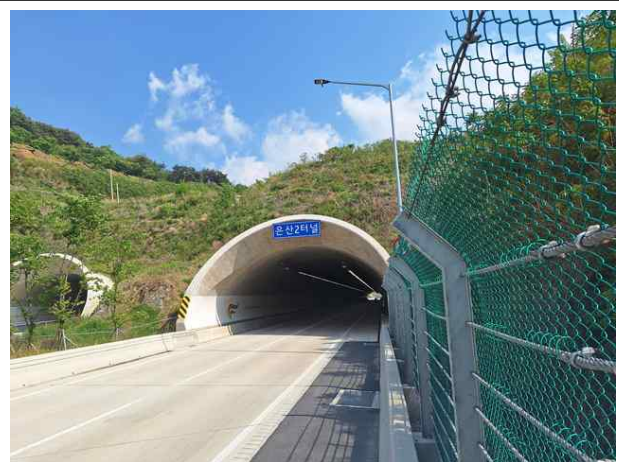
| 점검부위 | | 점검결과 | 발생원인 | 조치<br>필요사항 | 사진<br>번호 |
|---|---|---|---|---|---|
| 갯문 | | · 상태양호 | — | — | 01, 02 |

| 01<br>(25년 하반기) | 갱문부(시점) 상태양호 | 01<br>(26년 상반기) | 갱문부(시점) 상태양호 |

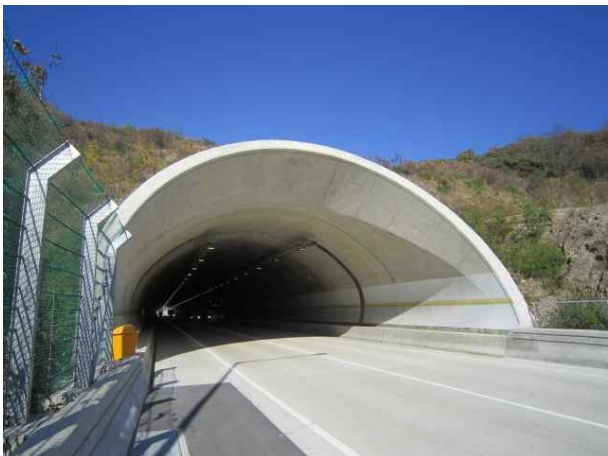
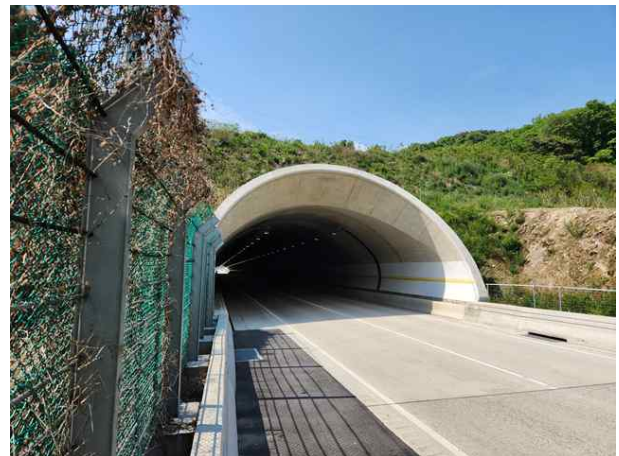
| 02<br>(25년 하반기) | 갱문부(중점) 상태양호 | 02<br>(26년 상반기) | 갱문부(중점) 상태양호 |

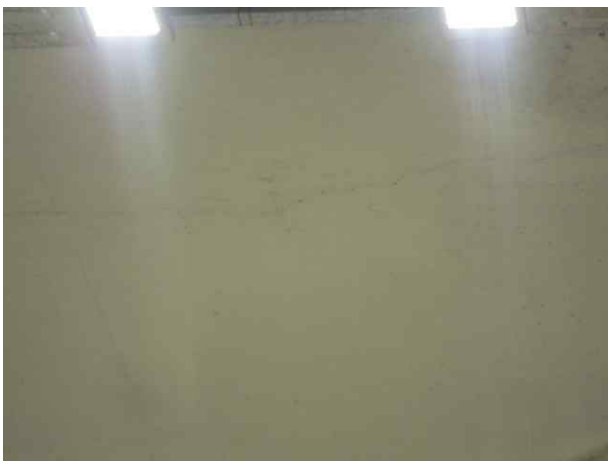
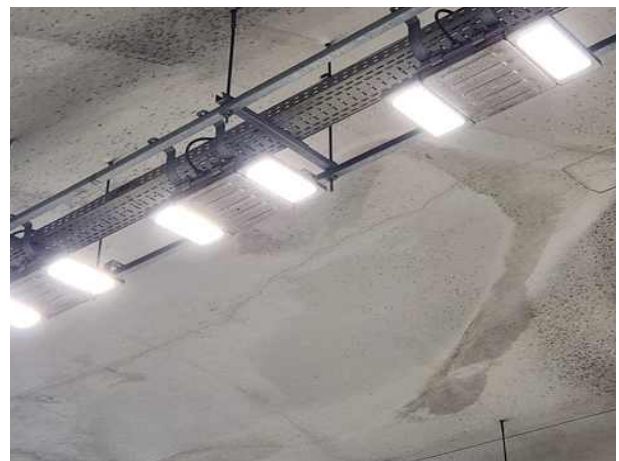
| 점검부위 | | 점검결과 | 발생원인 | 조치<br>필요사항 | 사진<br>번호 |
|---|---|---|---|---|---|
| 라이닝 | | · 균열(0.3mm미만)<br>· 층분리 | · 건조수축 및 온도변화<br>· 다짐미흡 및 온도변화 | · 표면처리<br>· 단면보수 | 03, 04<br>05 |

| 03<br>(25년 하반기) | 천단부(S9) 균열(0.3mm미만) | 03<br>(26년 상반기) | 천단부(S9) 균열(0.3mm미만) |

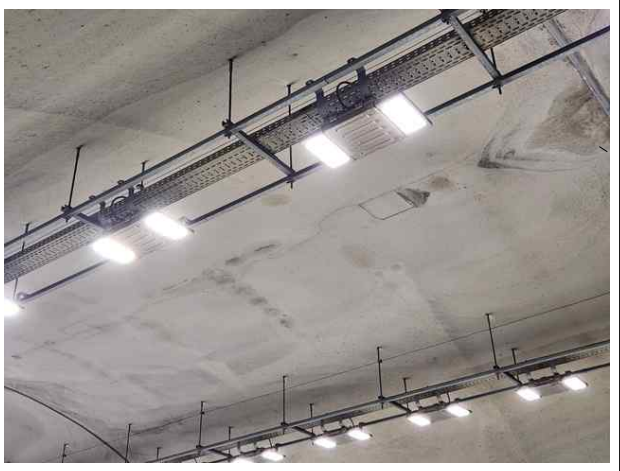
| 04<br>(25년 하반기) | 천단부(S19) 균열(0.3mm미만) | 04<br>(26년 상반기) | 천단부(S19) 균열(0.3mm미만) |

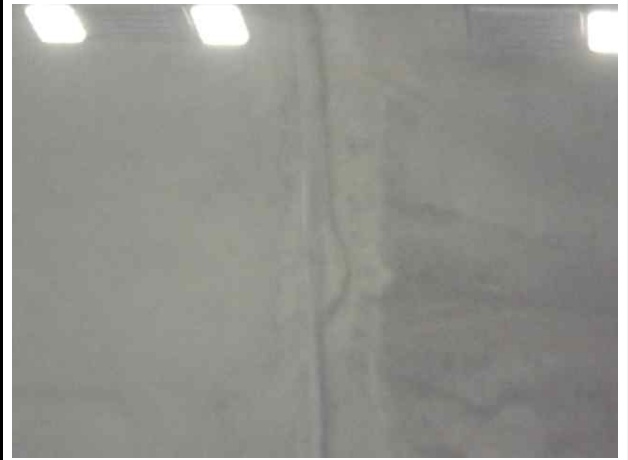
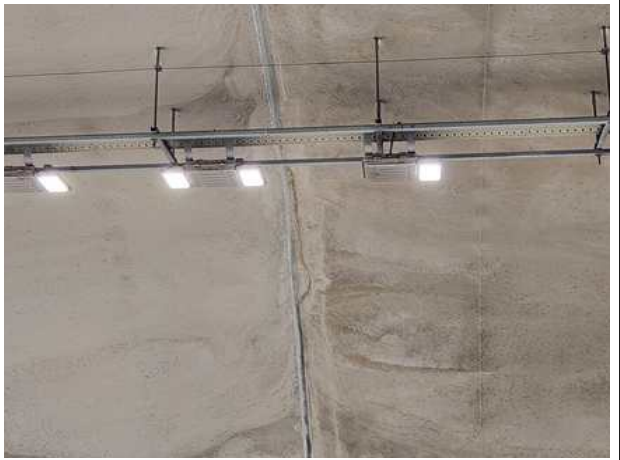
| 05<br>(25년 하반기) | 천단부(S20) 층분리 | 05<br>(26년 상반기) | 천단부(S20) 층분리 |

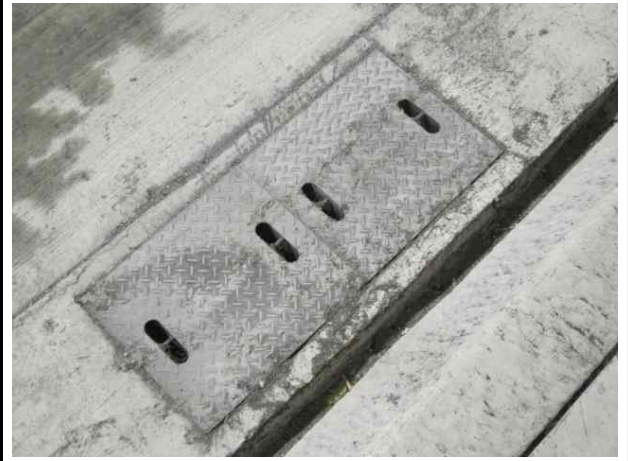
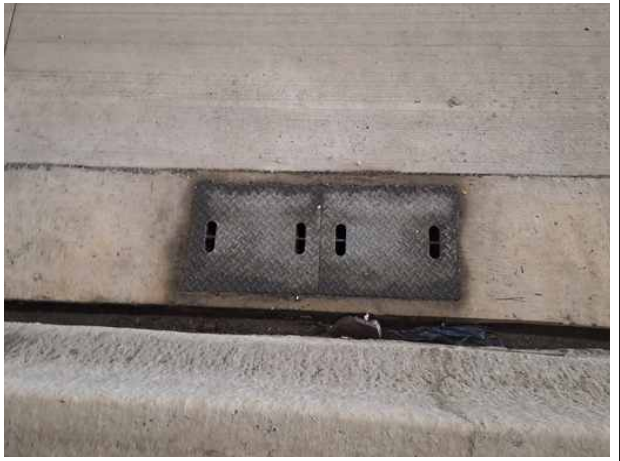
| 점검부위 | | 점검결과 | 발생원인 | 조치<br>필요사항 | 사진<br>번호 |
|---|---|---|---|---|---|
| 배수상태 | | · 상태양호 | — | — | 06 |

| 06<br>(25년 하반기) | 배수상태 상태양호 | 06<br>(26년 상반기) | 배수상태 상태양호 |

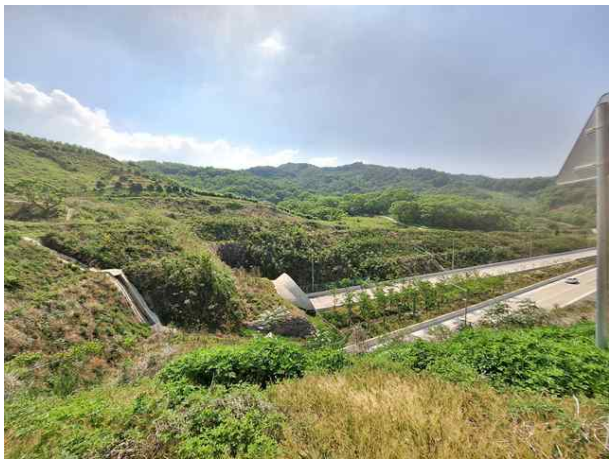
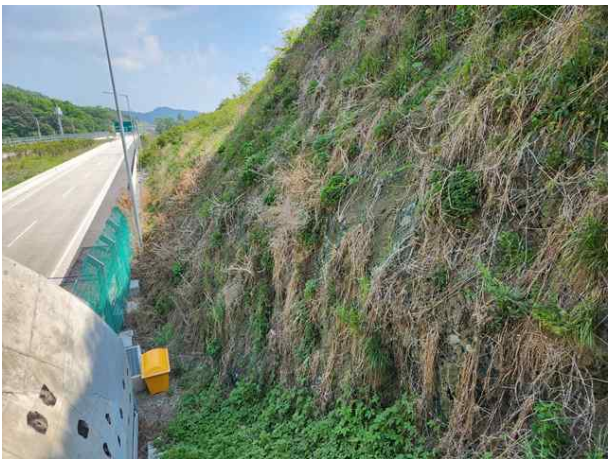
| 점검부위 | | 점검결과 | 발생원인 | 조치<br>필요사항 | 사진<br>번호 |
|---|---|---|---|---|---|
| 절토사면<br>(낙석보호시설,<br>점검로 등) | | · 상태양호 | — | — | 07, 08 |

| 07<br>(26년 상반기) | 절토사면(시점부) 상태양호 | 08<br>(26년 상반기) | 절토사면(종점부) 상태양호 |

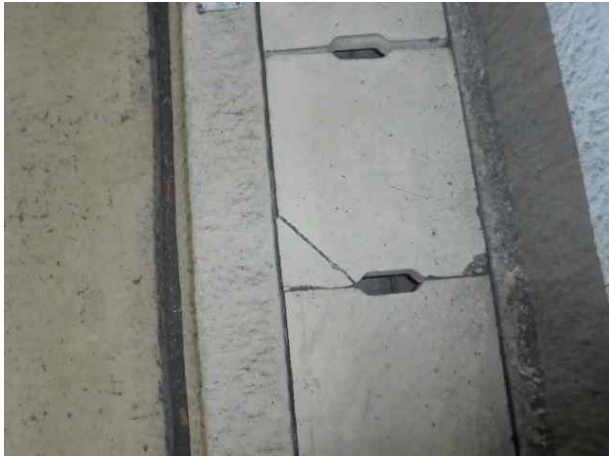
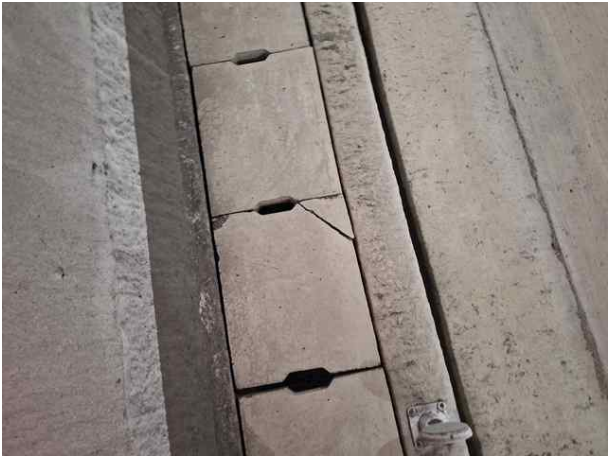
| 점검부위 | | 점검결과 | 발생원인 | 조치<br>필요사항 | 사진<br>번호 |
|---|---|---|---|---|---|
| 공동구 | | · 덮개 파손 | · 외부충격, 시공미흡 | · 주의관찰 | 09 |

| 09<br>(25년 하반기) | 공동구(S31) 덮개 파손 | 09<br>(26년 상반기) | 공동구(S31) 덮개 파손 |

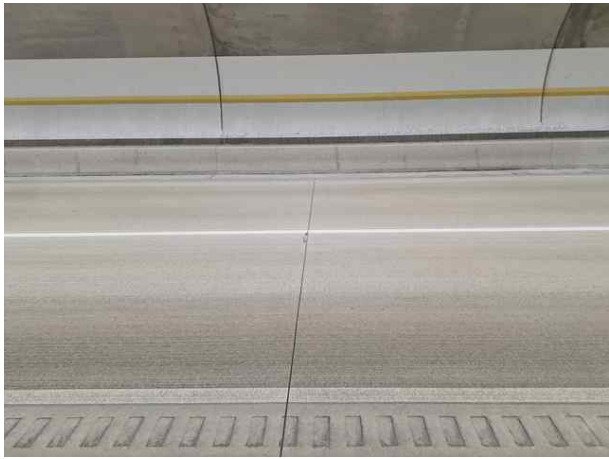
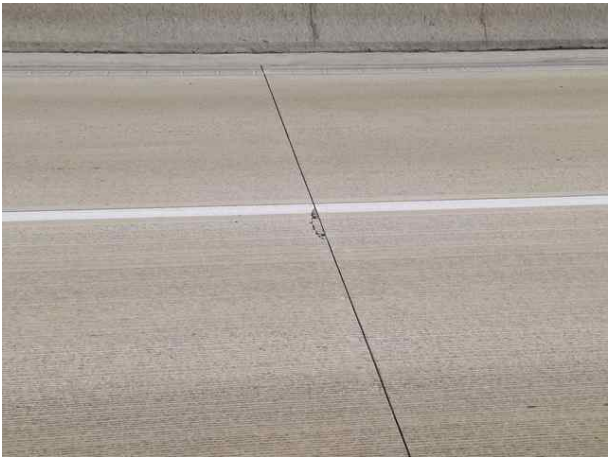
| 점검부위 | | 점검결과 | 발생원인 | 조치<br>필요사항 | 사진<br>번호 |
|---|---|---|---|---|---|
| 노면 | | · 포장 파손 | · 차량 운하중, 외부충격 | · 단면보수 | 10 |

| 10<br>(26년 상반기) | 포장부(S16) 포장 파손 | 10<br>(26년 상반기) | 포장부(S16) 포장 파손 |

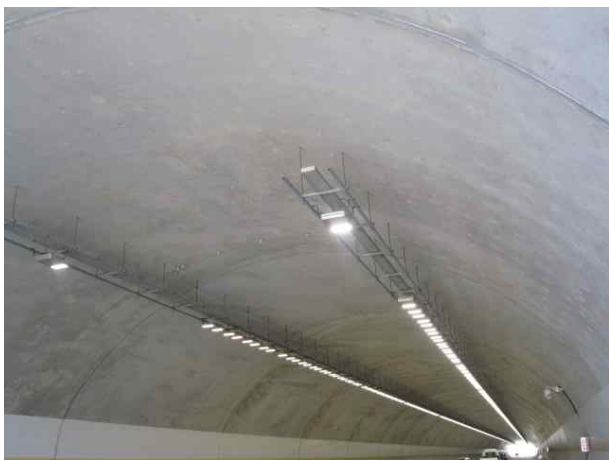
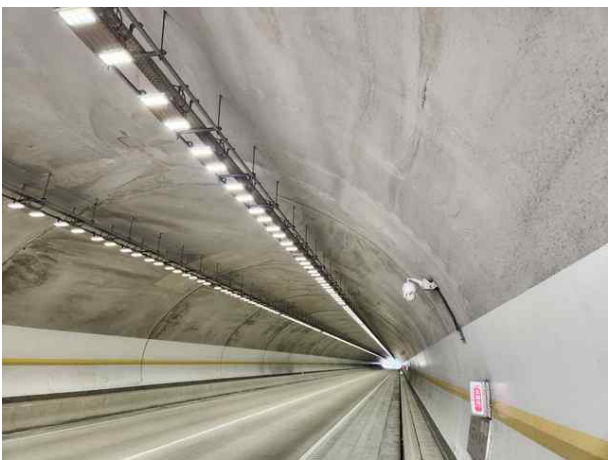
| 점검부위 | | 점검결과 | 발생원인 | 조치<br>필요사항 | 사진<br>번호 |
|---|---|---|---|---|---|
| 조명 | | · 상태양호 | — | — | 11 |

| 11<br>(25년 하반기) | 조명시설 상태양호 | 11<br>(26년 상반기) | 조명시설 상태양호 |

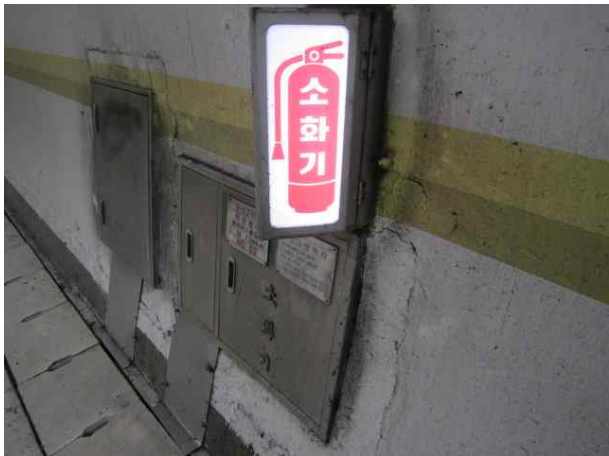
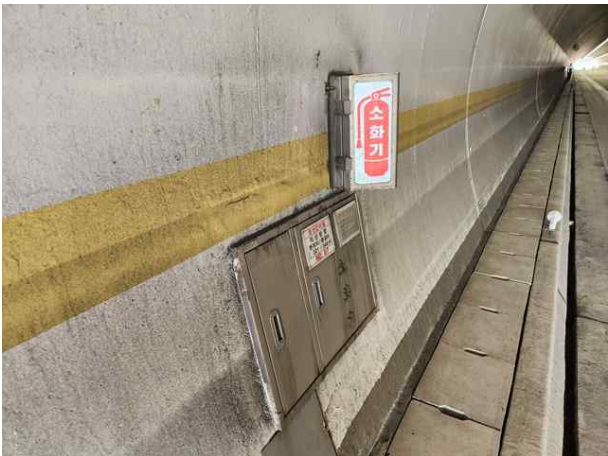
| 점검부위 | | 점검결과 | 발생원인 | 조치<br>필요사항 | 사진<br>번호 |
|---|---|---|---|---|---|
| 기타 | | · 상태양호 | — | — | 12, 13<br>14 |

| 12<br>(25년 하반기) | 소화시설 상태양호 | 12<br>(26년 상반기) | 소화시설 상태양호 |

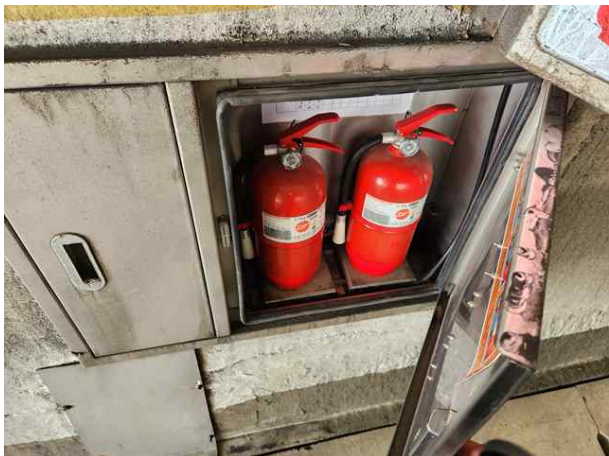
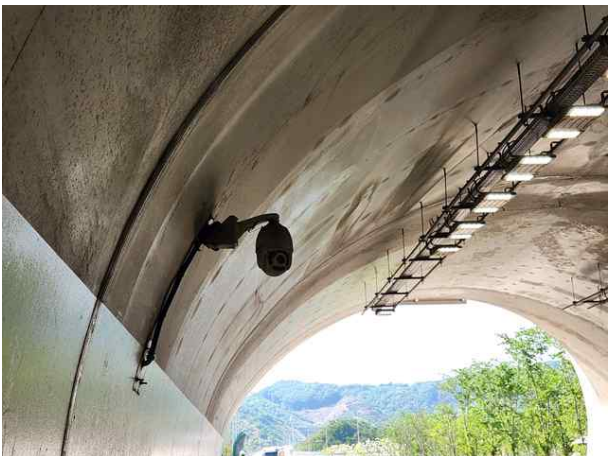
| 13<br>(26년 상반기) | 소화시설 상태양호 | 14<br>(26년 상반기) | CCTV 상태양호 |
