## 2.16 은산2터널(평택)

본 시설물은 충청남도 부여군 은산면 오번리 616-8 에 위치한 총연장 334.0m, 폭 7.0m 높이 4.8m의 NATM 터널로서, 2024년 준공후 약 2년간 공용중인 2중 시설물이다.

## 가. 정기안전점검표

## 나. 정기안전점검 실시결과 요약표

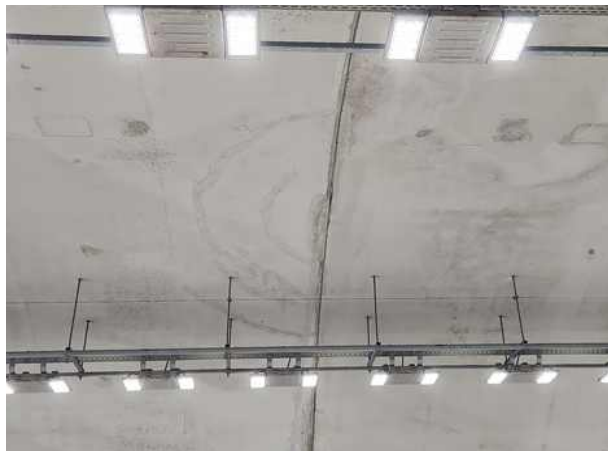
| 점검부위 | | 점검결과 | 발생원인 | 조치<br>필요사항 | 사진<br>번호 |
|---|---|---|---|---|---|
| 라이닝 | | · 균열(0.3mm이상)<br>· 층분리 | · 건조수축 및 온도변화<br>· 다짐미흡 및 온도변화 | · 표면처리<br>· 단면보수 | 03, 05<br>04, 06<br>07 |

| 04<br>(26년 상반기) | 천단부(S5) 충분리 | 05<br>(26년 상반기) | 천단부(S19) 균열(0.3mm이상) |

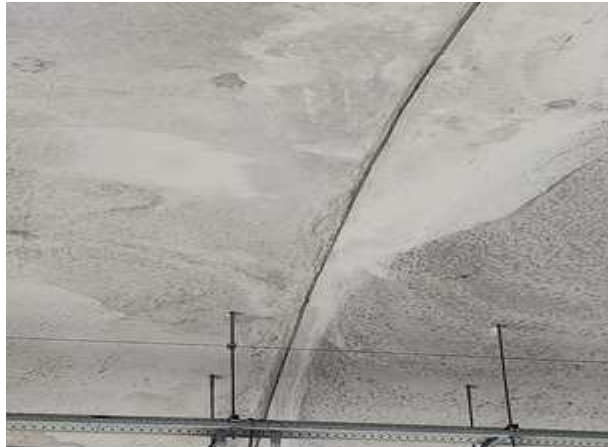
| 06<br>(26년 상반기) | 천단부(S26) 충분리 | 07<br>(26년 상반기) | 천단부(S27) 충분리 |

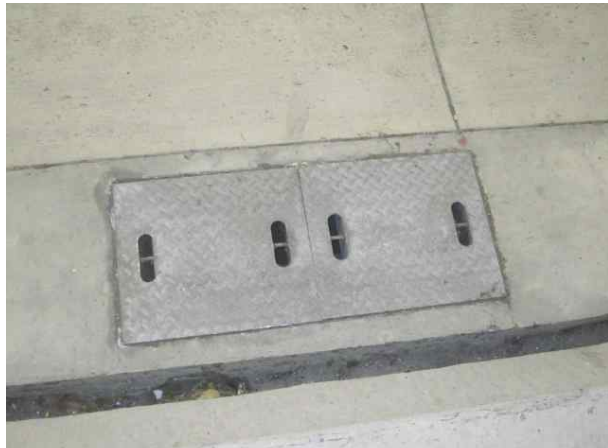
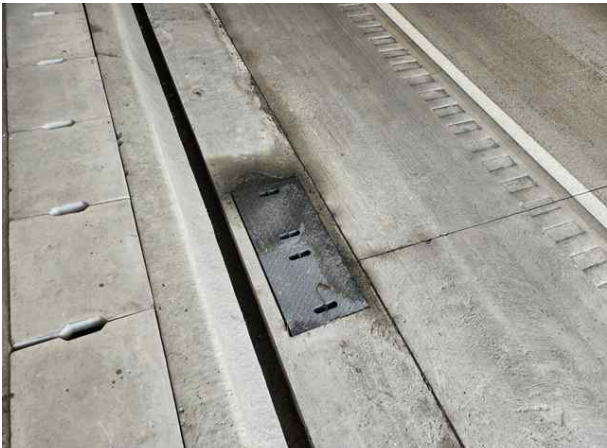
| 08<br>(25년 하반기) | 배수상태 상태양호 | 08<br>(26년 상반기) | 배수상태 상태양호 |

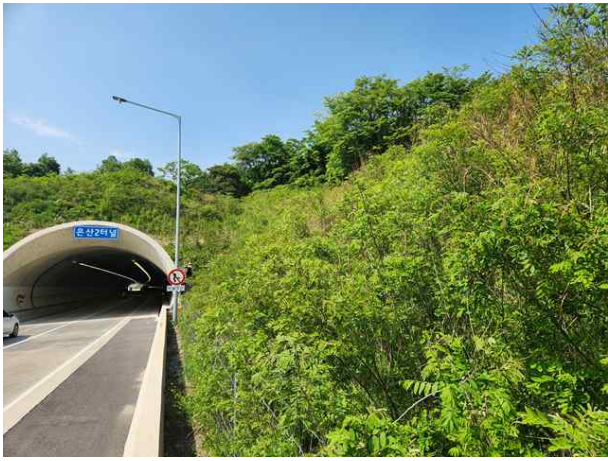
| 09<br>(26년 상반기) | 절토사면(시점부) 상태양호 | 10<br>(26년 상반기) | 절토사면(중점부) 상태양호 |

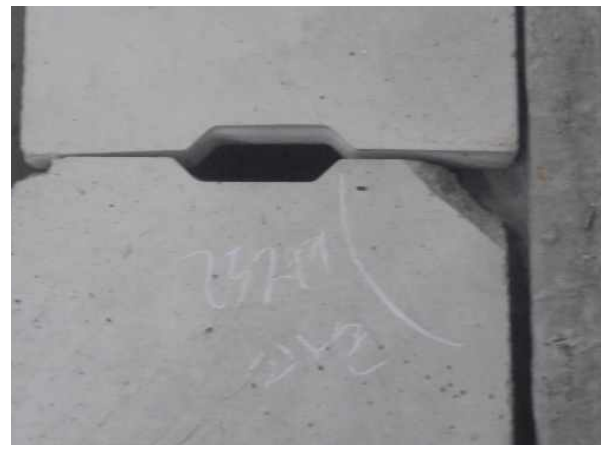
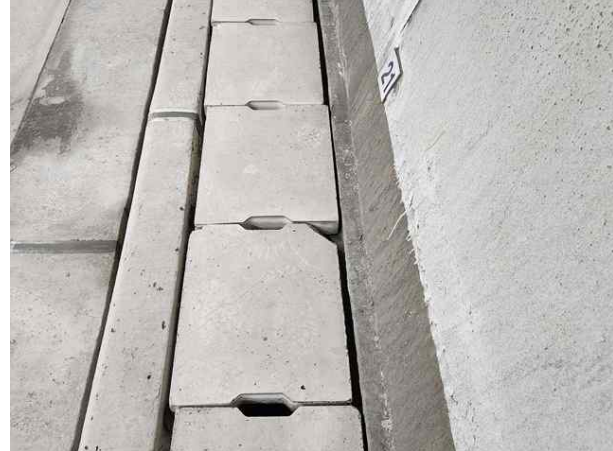
| 점검부위 | | 점검결과 | 발생원인 | 조치<br>필요사항 | 사진<br>번호 |
|---|---|---|---|---|---|
| 공동구 | | · 덮개 파손 | · 외부충격, 시공미흡 | · 주의관찰 | 11 |

| 11<br>(25년 하반기) | 공동구(S21) 덮개 파손 | 11<br>(26년 상반기) | 공동구(S21) 덮개 파손 |

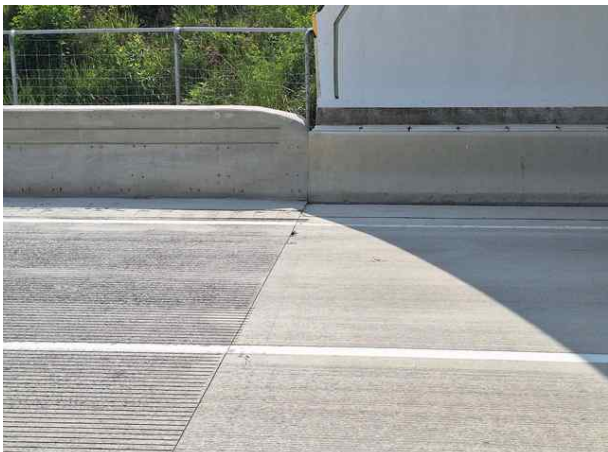
| 점검부위 | | 점검결과 | 발생원인 | 조치<br>필요사항 | 사진<br>번호 |
|---|---|---|---|---|---|
| 노면 | | · 포장 파손 | · 차량 운하중, 외부충격 | · 단면보수 | 12, 13 |

| 12<br>(26년 상반기) | 포장부(S1) 포장 파손 | 13<br>(26년 상반기) | 포장부(S31) 포장 파손 |

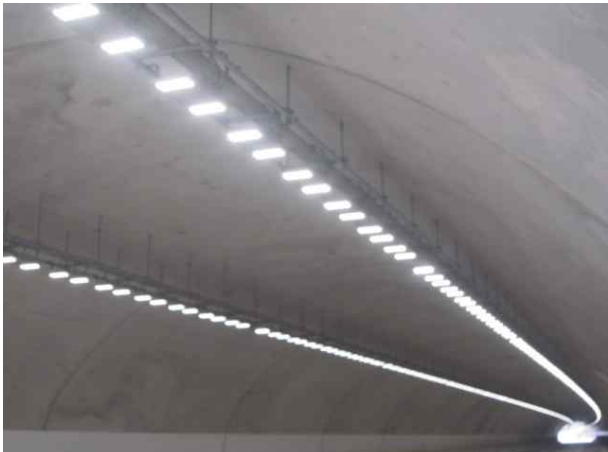
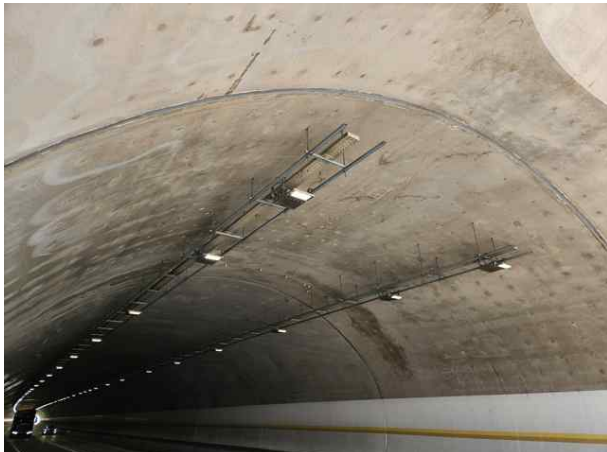
| 14<br>(25년 하반기) | 조명시설 상태양호 | 14<br>(26년 상반기) | 조명시설 상태양호 |

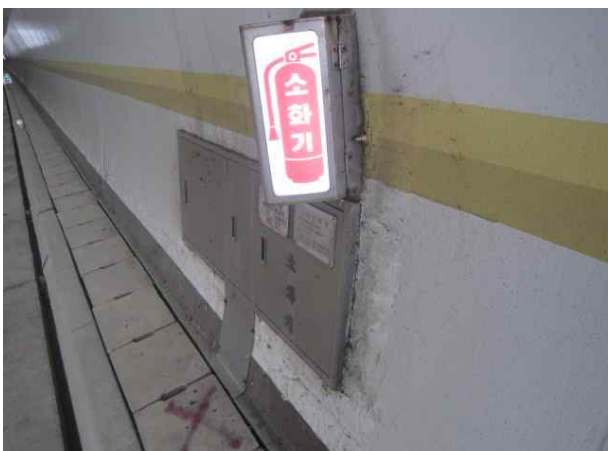
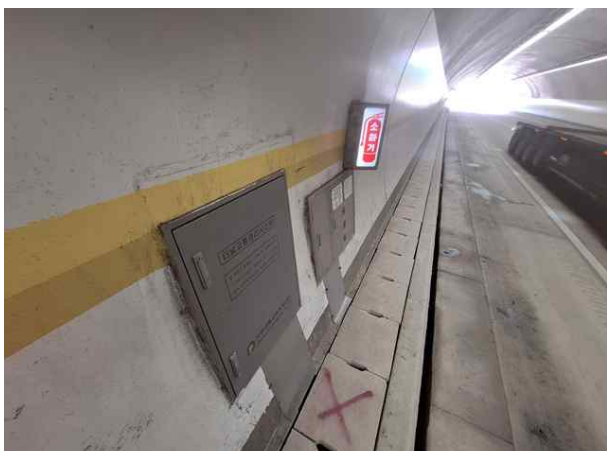
| 15<br>(25년 하반기) | 소화시설 상태양호 | 15<br>(26년 상반기) | 소화시설 상태양호 |

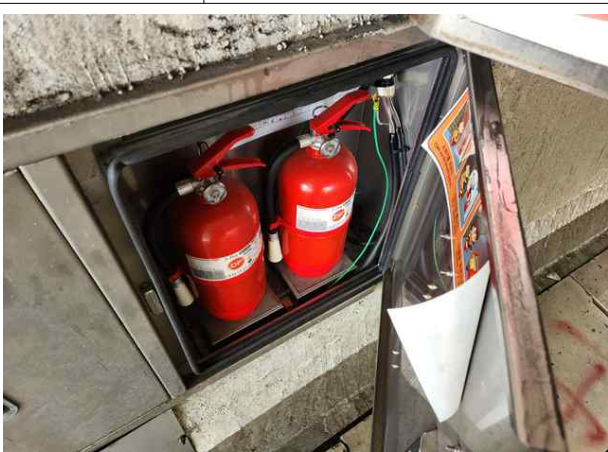
| 16<br>(26년 상반기) | 소화시설 상태양호 | 17<br>(26년 상반기) | CCTV 상태양호 |
