## 2.17 은산3터널(익산)

본 시설물은 충청남도 부여군 은산면 장벌리 산 29-18 에 위치한 총연장 494.0m, 폭 7.0m 높이 4.8m의 NATM 터널로서, 2024년 준공후 약 2년간 공용중인 2중 시설물이다.

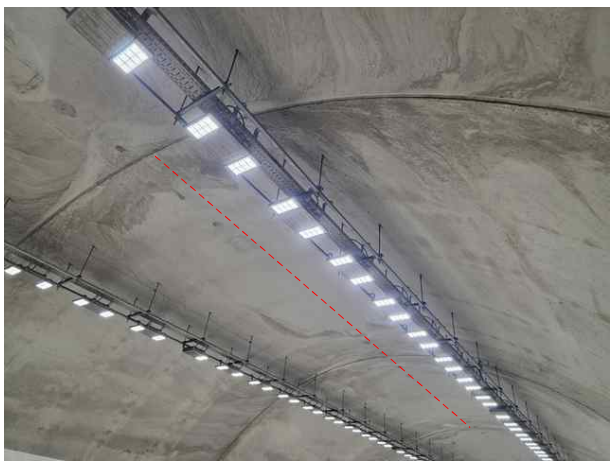
| 점검부위 | | 점검결과 | 발생원인 | 조치<br>필요사항 | 사진<br>번호 |
|---|---|---|---|---|---|
| 라이닝 | | · 균열(0.3mm미만)<br>· 층분리 | · 건조수축 및 온도변화<br>· 다짐미흡 및 온도변화 | · 표면처리<br>· 단면보수 | 03, 04<br>05, 06 |

| 03<br>(25년 하반기) | 천단부(S13) 균열(0.3mm미만) | 03<br>(26년 상반기) | 천단부(S13) 균열(0.3mm미만) |

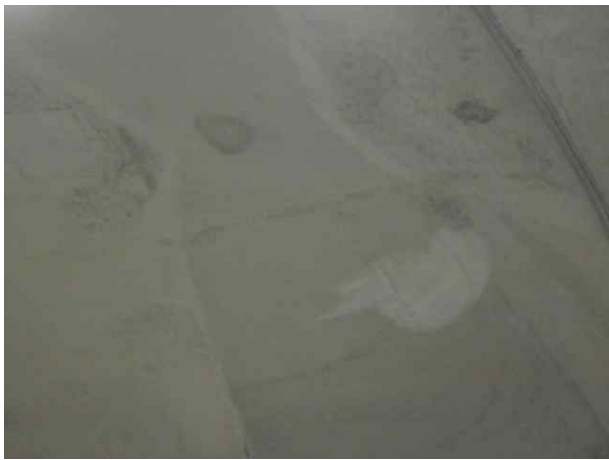
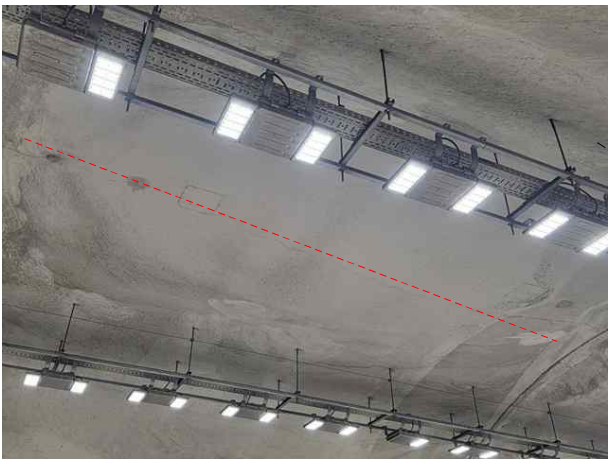
| 04<br>(25년 하반기) | 천단부(S14) 균열(0.3mm미만) | 04<br>(26년 상반기) | 천단부(S14) 균열(0.3mm미만) |

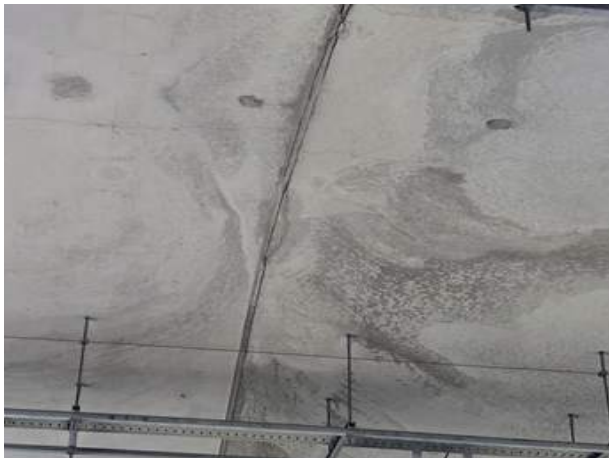
| 05<br>(26년 상반기) | 천단부(S25) 층분리 | 06<br>(26년 상반기) | 천단부(S40) 층분리 |

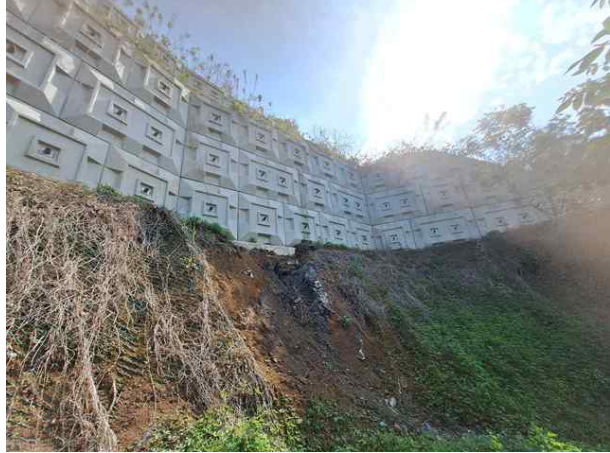
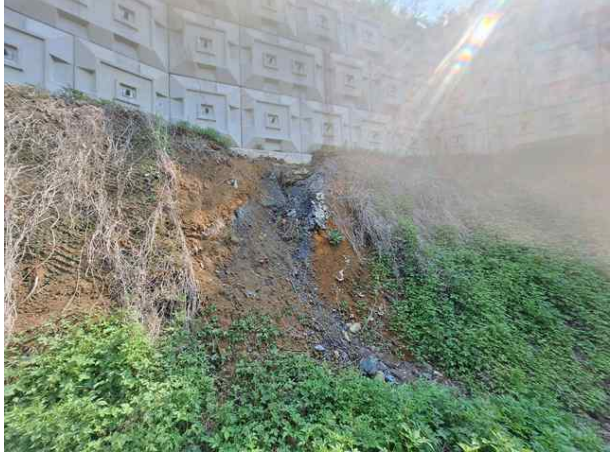
| 점검부위 | | 점검결과 | 발생원인 | 조치<br>필요사항 | 사진<br>번호 |
|---|---|---|---|---|---|
| 절토사면<br>(낙석보호시설,<br>점검로 등) | | · 토사유실 | · 우수에 의한 침식 | · 되메우기 및<br>녹생토 | 14 |

| 14<br>(26년 상반기) | 절토사면(시점부) 토사유실 | 14<br>(26년 상반기) | 절토사면(시점부) 토사유실 |

| 시 설 물 명 | | 은산3터널(익산) | 관 리 주 체 | 서부내륙고속도로(주) |
|---|---|---|---|---|
| 점검자 의견 | | ■ 점검결과 기존손상인 라이닝 균열(0.3㎜미만), 충분리, 공동구 덮개 파손 등의 손상이 확인되었으며, 금회 점검에서 신규손상으로 노면(포장부) 포장 파손 등의 손상이 추가로 조사되었다. 절토사면 토사유실의 경우 손상진전이 우려되어 추가적인 유실을 방지하기 위한 되메우기와 녹생토 등의 조치가 필요하며, 이외 조사된 손상의 경우 해당 구조물의 사용성 및 구조적인 영향을 미치는 상태는 아니나 발생한 손상에 대하여 보수를 실시하고 주기적인 점검을 통하여 손상의 재발생 여부를 확인하는 유지관리가 필요하다. | | |

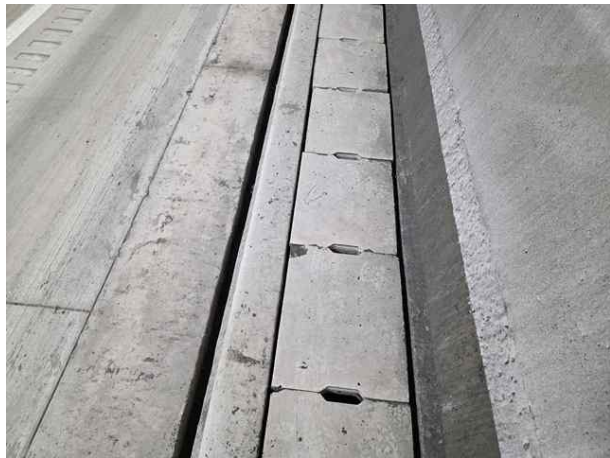
| 점검부위 | | 점검결과 | 발생원인 | 조치<br>필요사항 | 사진<br>번호 |
|---|---|---|---|---|---|
| 공동구 | | · 덮개 파손 | · 외부충격, 시공미흡 | · 주의관찰 | 15, 16 |

| 15<br>(26년 상반기) | 공동구(S15) 덮개 파손 | 16<br>(26년 상반기) | 공동구(S30) 덮개 파손 |

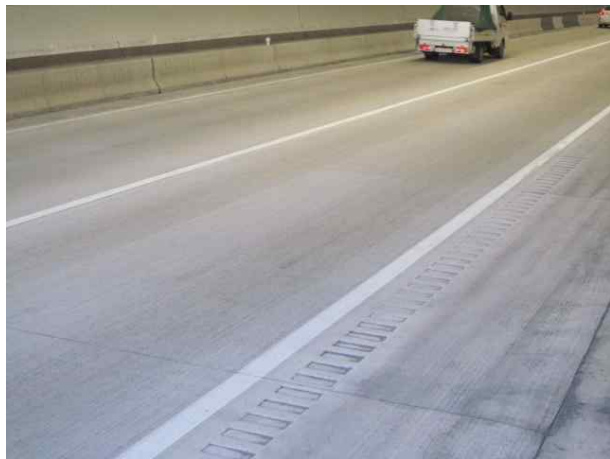
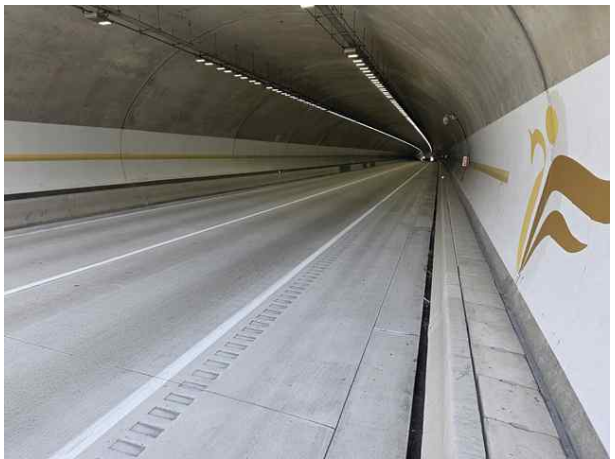
| 점검부위 | | 점검결과 | 발생원인 | 조치<br>필요사항 | 사진<br>번호 |
|---|---|---|---|---|---|
| 노면 | | · 포장 파손 | · 차량 운하중, 외부충격 | · 단면보수 | 17 |

| 17<br>(25년 하반기) | 포장부 상태양호 | 17<br>(26년 상반기) | 포장부 상태양호 |
