## 2.18 은산3터널(평택)

2.18 은산3터널(평택)

본 시설물은 충청남도 부여군 은산면 장벌리 산 29-18 에 위치한 총연장 494.0m, 폭 7.0m  
높이 4.8m의 NATM 터널로서, 2024년 준공후 약 2년간 공용중인 2중 시설물이다.

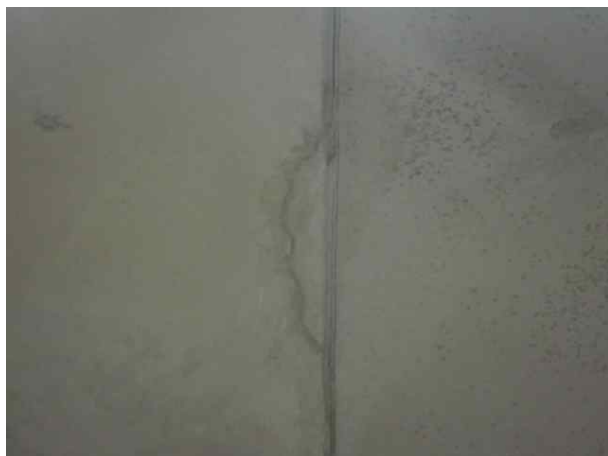
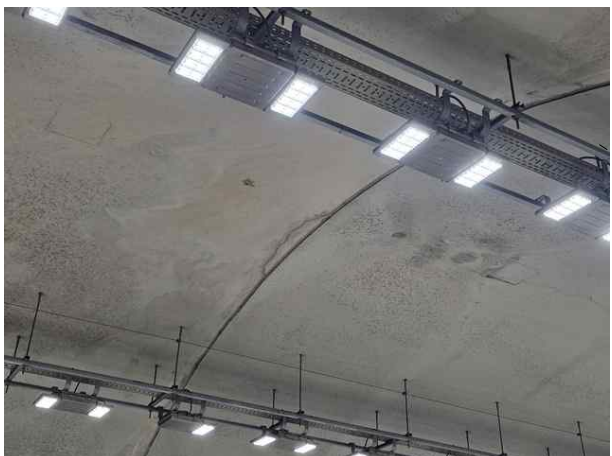
| 점검부위 | | 점검결과 | 발생원인 | 조치<br>필요사항 | 사진<br>번호 |
|---|---|---|---|---|---|
| 라이닝 | | · 균열(0.3mm미만)<br>· 균열(0.5mm이상)<br>· 층분리 | · 건조수축 및 온도변화<br>· 건조수축 및 온도변화<br>· 다짐미흡 및 온도변화 | · 표면처리<br>· 주입보수<br>· 단면보수 | 03<br>06, 07<br>04, 05<br>08 |

| 03<br>(25년 하반기) | 천단부(S9) 균열(0.3mm미만) | 03<br>(26년 상반기) | 천단부(S9) 균열(0.3mm미만) |

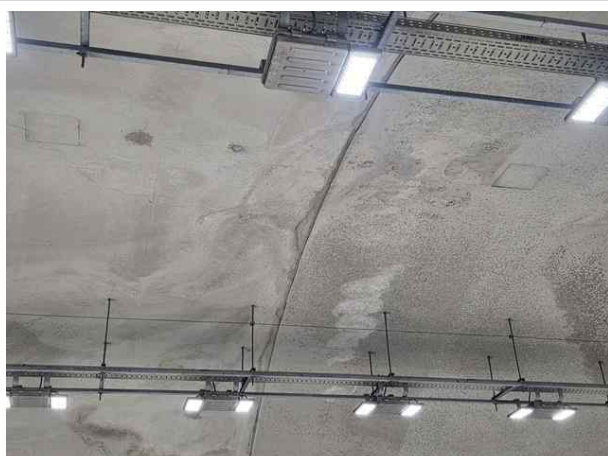
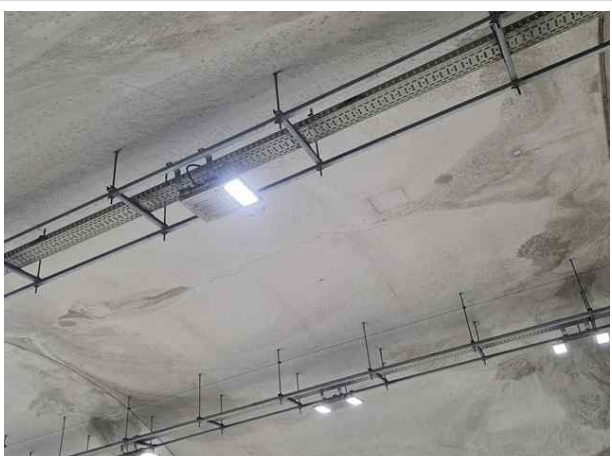
| 04<br>(25년 하반기) | 천단부(S11) 충분리 | 04<br>(26년 상반기) | 천단부(S11) 충분리 |

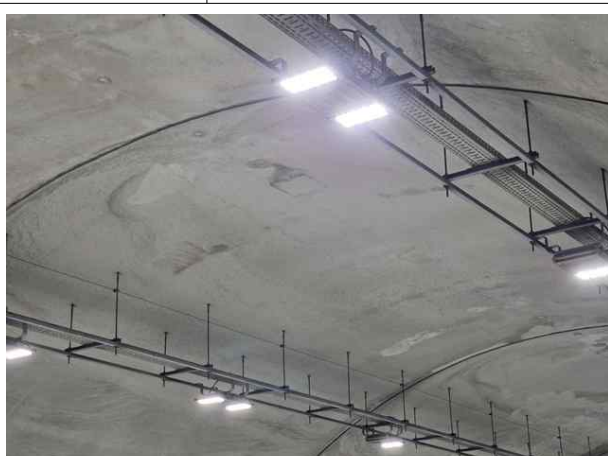
| 05<br>(26년 상반기) | 천단부(S19) 충분리 | 06<br>(26년 상반기) | 천단부(S27) 균열(0.5mm이상) |

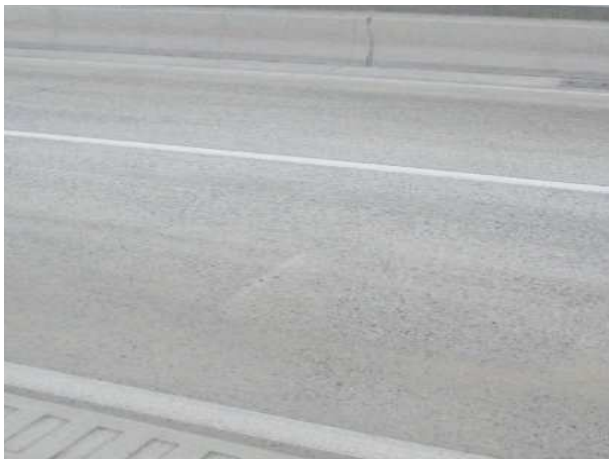
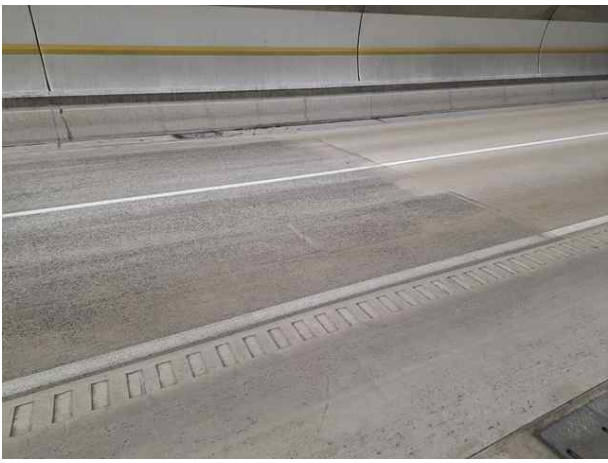
| 점검부위 | | 점검결과 | 발생원인 | 조치<br>필요사항 | 사진<br>번호 |
|---|---|---|---|---|---|
| 노면 | | · 포장 파손<br>· 포장 패임<br>· 포장 마모 | · 차량 윤하중, 외부충격<br>· 외부충격<br>· 시공미흡, 공용기간 증가 | · 단면보수<br>· 단면보수<br>· 재포장 | 14<br>17<br>15, 16 |

| 14<br>(25년 하반기) | 14<br>(26년 상반기) |
| 포장부(S14) 포장 파손 | 포장부(S14) 포장 파손 |

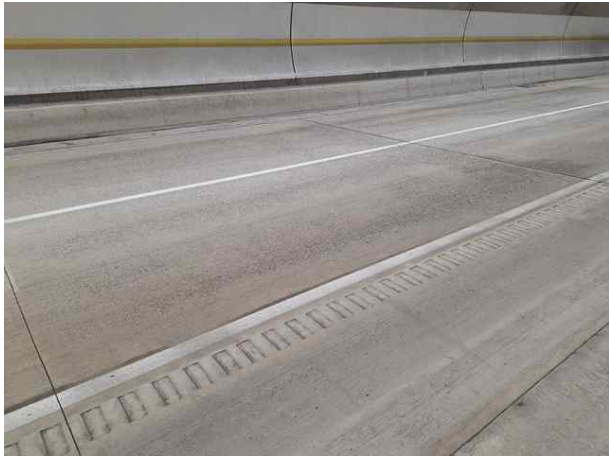
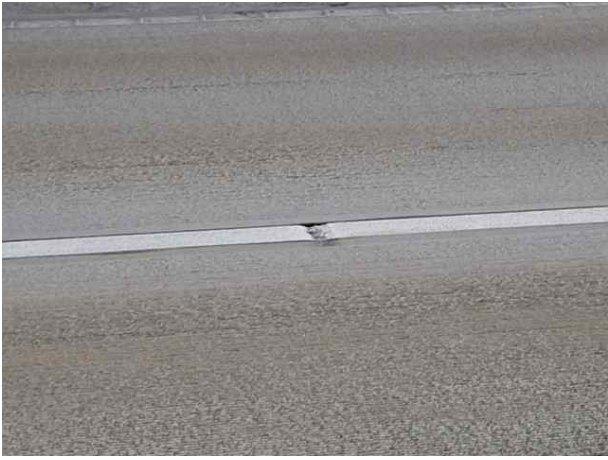
| 15<br>(25년 하반기) | 포장부(S26) 포장 마모 | 15<br>(26년 상반기) | 포장부(S26) 포장 마모 |

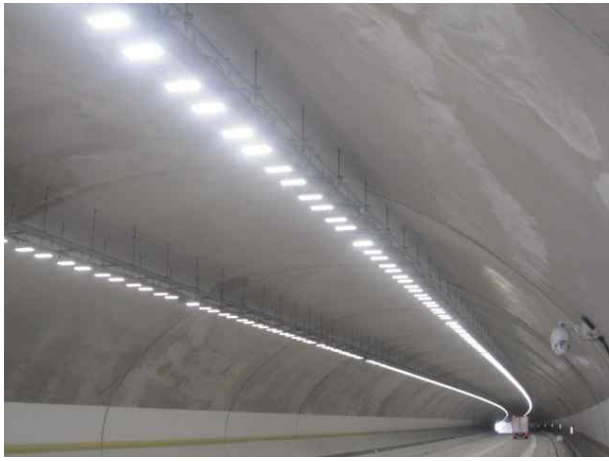
| 16<br>(26년 상반기) | 포장부(S24~S25) 포장 마모 | 17<br>(26년 상반기) | 포장부(S49) 포장 패임 |
