## 2.20 팔봉산터널(평택)

2.20 팔봉산터널(평택)

본 시설물은 충청남도 예산군 웅봉면 평촌리 산 12-5 에 위치한 총연장 239.0m, 폭 7.2m 높이 6.4m의 NATM 터널로서, 2024년 준공후 약 2년간 공용중인 2중 시설물이다.

## 가. 정기안전점검표

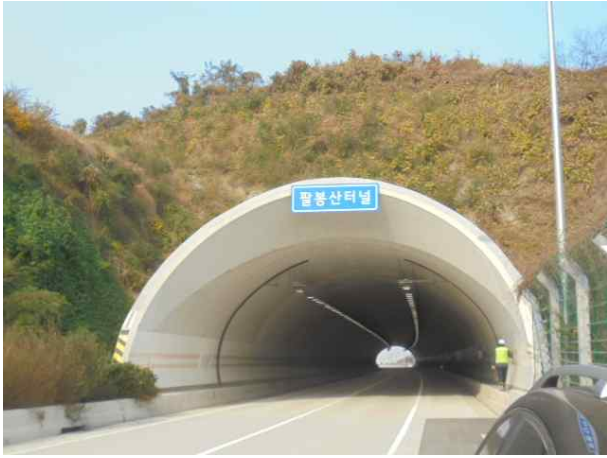
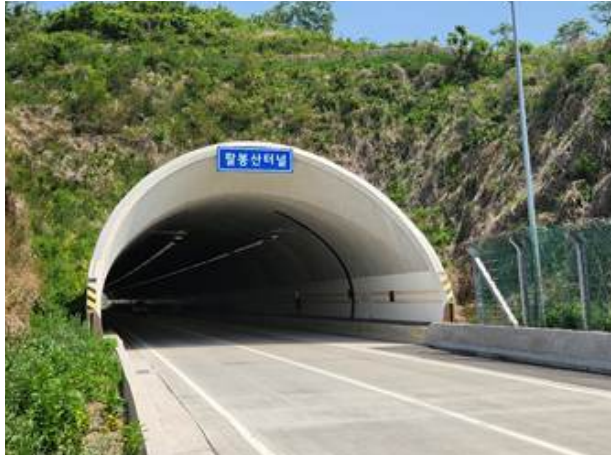
| 점검부위 | | 점검결과 | 발생원인 | 조치<br>필요사항 | 사진<br>번호 |
|---|---|---|---|---|---|
| 갯문 | | · 상태양호 | — | — | 01, 02 |

| 01<br>(25년 하반기) | 갱문부(시점) 상태양호 | 01<br>(26년 상반기) | 갱문부(시점) 상태양호 |

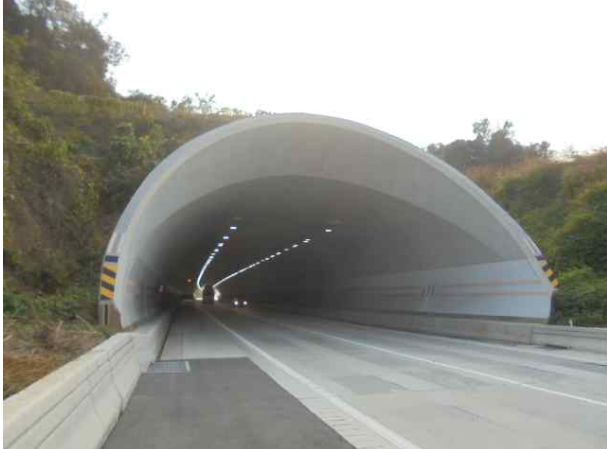
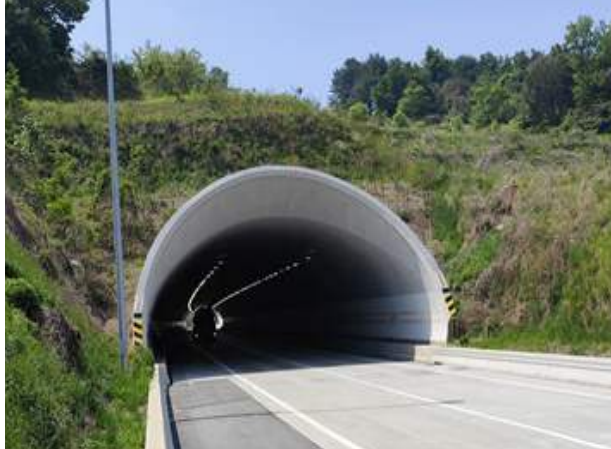
| 02<br>(25년 하반기) | 갱문부(중점) 상태양호 | 02<br>(26년 상반기) | 갱문부(중점) 상태양호 |

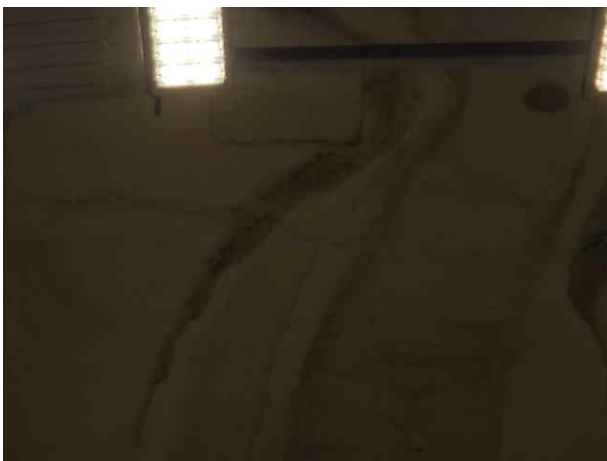
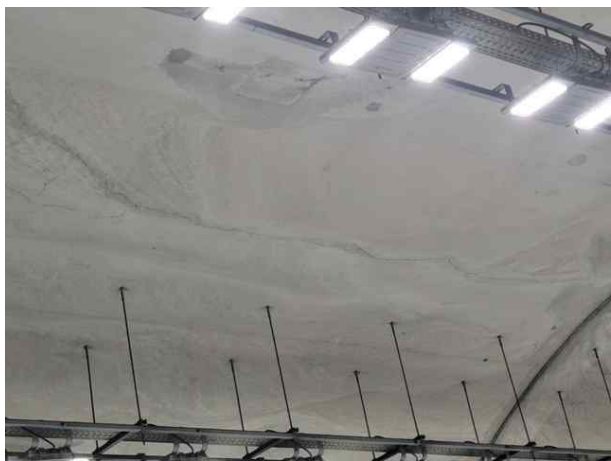
| 점검부위 | | 점검결과 | 발생원인 | 조치<br>필요사항 | 사진<br>번호 |
|---|---|---|---|---|---|
| 라이닝 | | · 균열(0.3mm미만) | · 건조수축 및 온도변화 | · 표면처리 | 03, 04 |

| 03<br>(25년 하반기) | 천단부(S7) 균열(0.3mm미만) | 03<br>(26년 상반기) | 천단부(S7) 균열(0.3mm미만) |

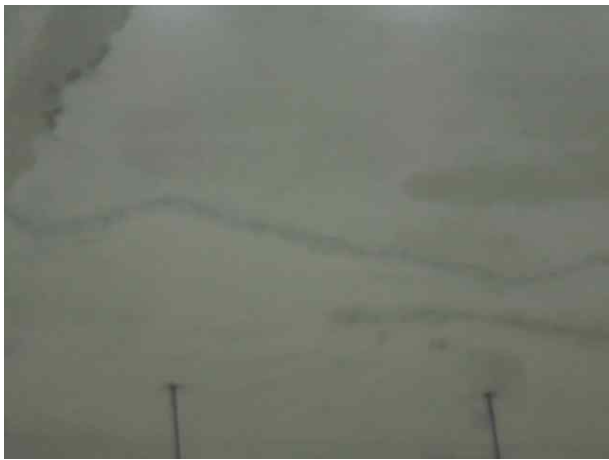
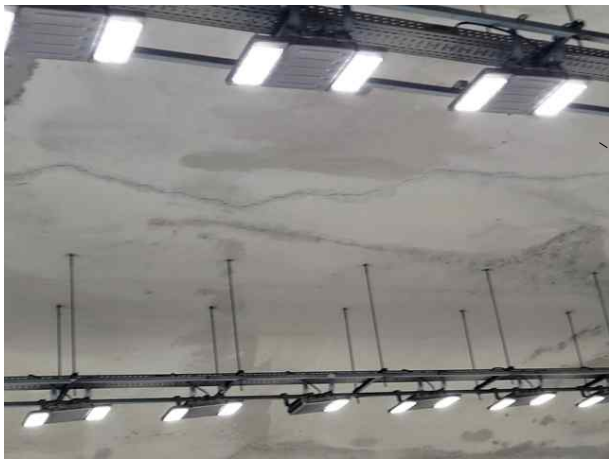
| 04<br>(25년 하반기) | 천단부(S9) 균열(0.3mm미만) | 04<br>(26년 상반기) | 천단부(S9) 균열(0.3mm미만) |

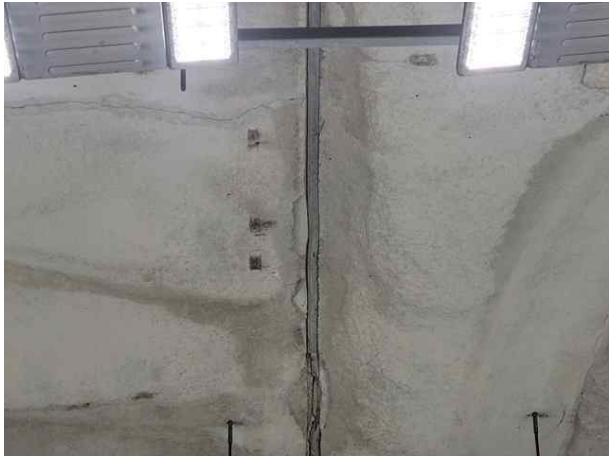
| 점검부위 | | 점검결과 | 발생원인 | 조치<br>필요사항 | 사진<br>번호 |
|---|---|---|---|---|---|
| | | · 층분리 | · 다짐미흡 및 온도변화 | · 단면보수 | 06<br>05, 07 |

| 05<br>(25년 하반기) | 천단부(S13) 충분리 | 05<br>(26년 상반기) | 천단부(S13) 충분리 |

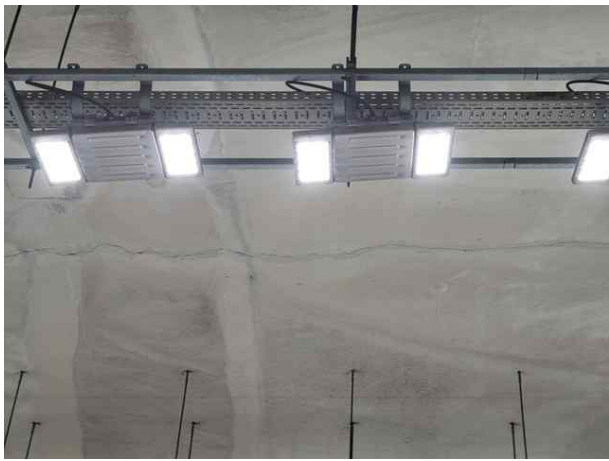
| 점검부위 | | 점검결과 | 발생원인 | 조치<br>필요사항 | 사진<br>번호 |
|---|---|---|---|---|---|
| | | · 균열(0.3mm이상) | · 건조수축 및 온도변화 | · 주입보수 | 08 |

| 06<br>(26년 상반기) | 천단부(S8) 균열(0.3mm이상) | 07<br>(26년 상반기) | 천단부(S13) 충분리 |

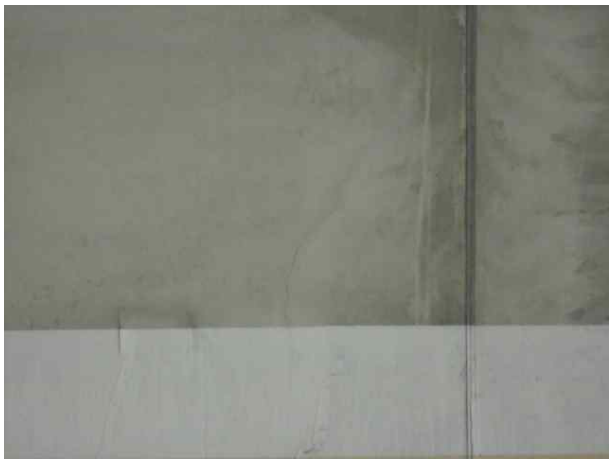
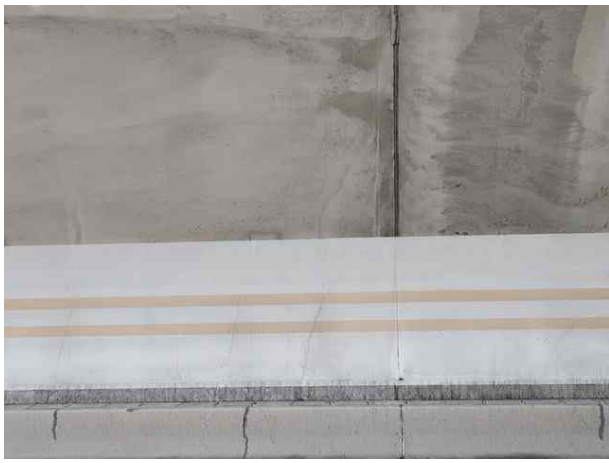
| 08<br>(25년 하반기) | 측벽부(S12) 균열(0.3mm미만) | 08<br>(26년 상반기) | 측벽부(S12) 균열(0.3mm미만) |

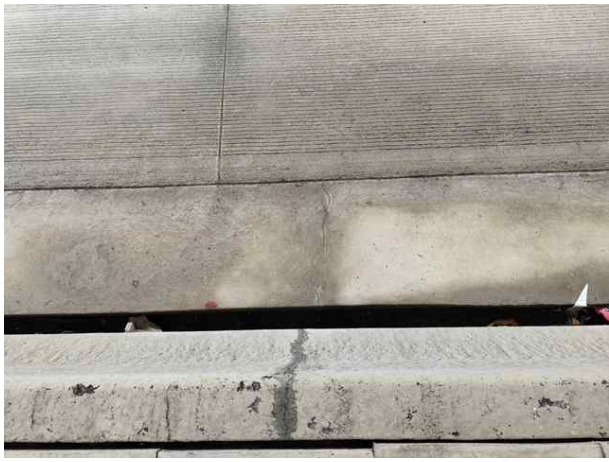
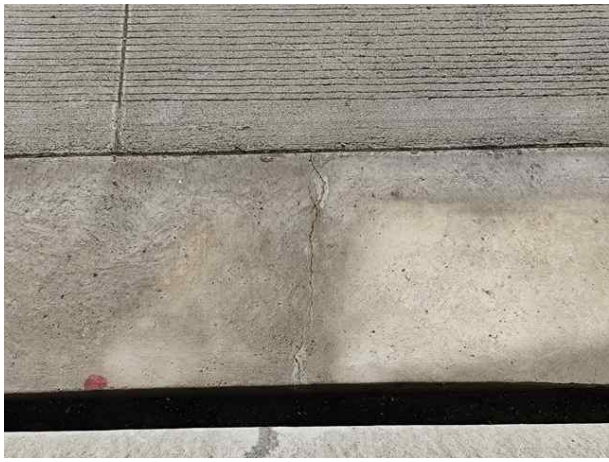
| 점검부위 | | 점검결과 | 발생원인 | 조치<br>필요사항 | 사진<br>번호 |
|---|---|---|---|---|---|
| 배수상태 | | · 측구 균열 | · 시공미흡, 건조수축 | · 표면처리 | 09 |

| 09<br>(26년 상반기) | 배수시설(S10) 측구 균열 | 09<br>(26년 상반기) | 배수시설(S11) 측구 균열 |

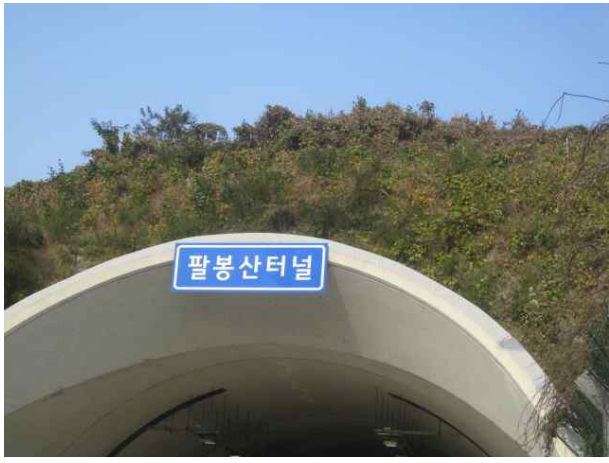
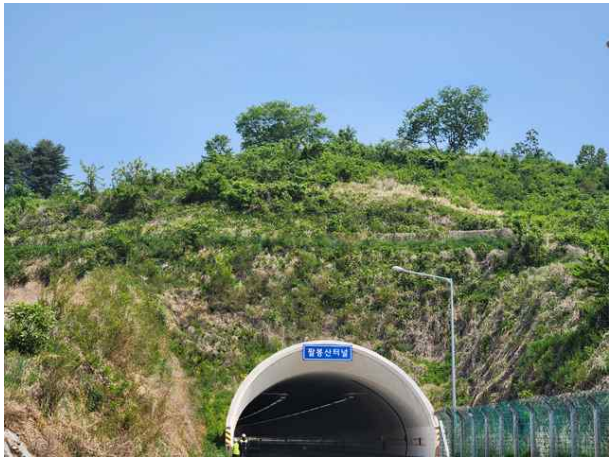
| 10<br>(25년 하반기) | 절토사면(시점부) 상태양호 | 10<br>(26년 상반기) | 절토사면(시점부) 상태양호 |

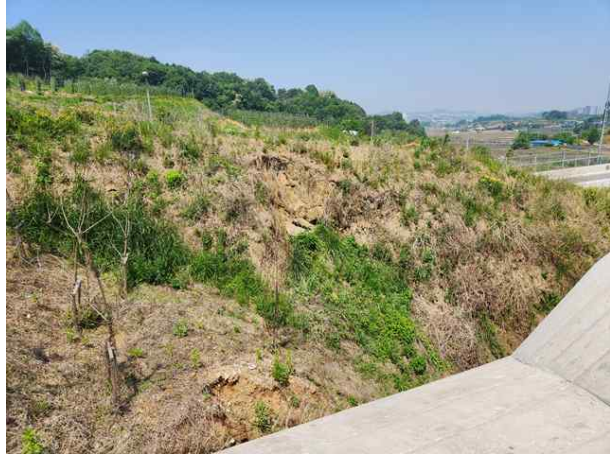
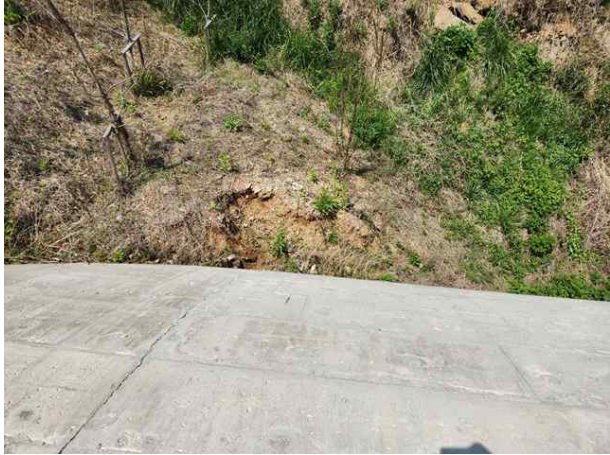
| 점검부위 | | 점검결과 | 발생원인 | 조치<br>필요사항 | 사진<br>번호 |
|---|---|---|---|---|---|
| 절토사면<br>(낙석보호시설,<br>점검로 등) | | · 시점부 상태양호<br>· 종점부 침식 | —<br>· 배수미흡, 공용기간 증가,<br>우수에 의한 침식 | —<br>· 되메우기 및<br>녹생토살포 | 10<br>11 |

| 11<br>(26년 상반기) | 절토사면(중점부) 침식 | 11<br>(26년 상반기) | 절토사면(중점부) 침식 |

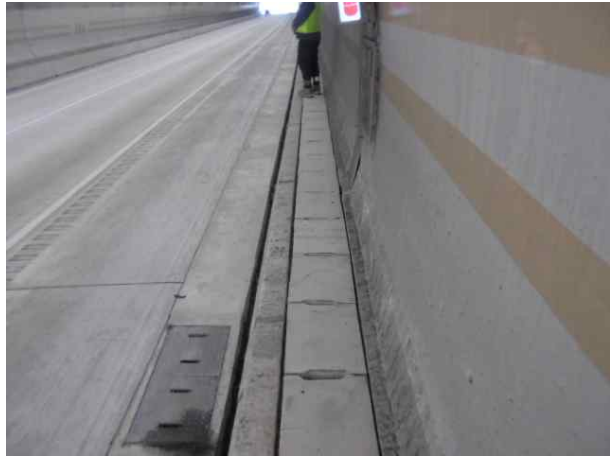
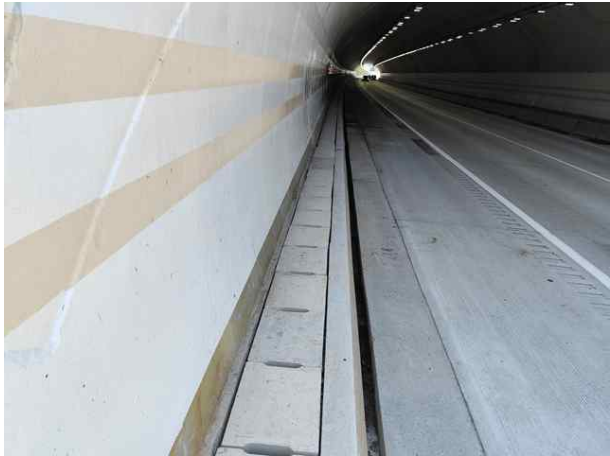
| 12<br>(25년 하반기) | 공동구 상태양호 | 12<br>(26년 상반기) | 공동구 상태양호 |

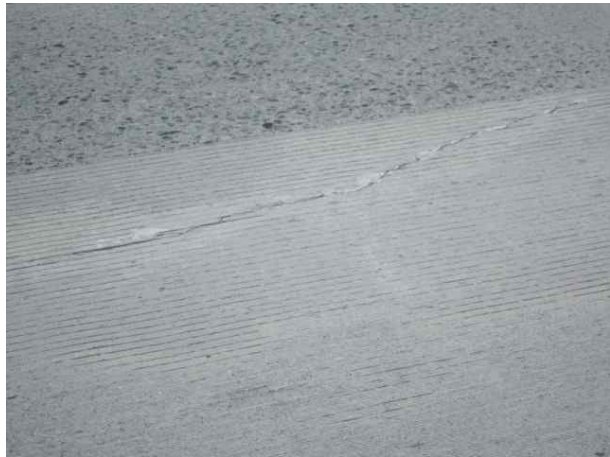
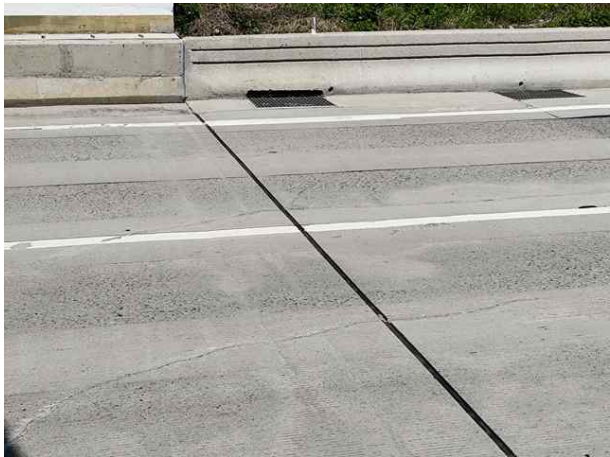
| 점검부위 | | 점검결과 | 발생원인 | 조치<br>필요사항 | 사진<br>번호 |
|---|---|---|---|---|---|
| 노면 | | · 포장 균열 | · 시공미흡, 건조수축 | · 표면처리 | 13 |

| 13<br>(25년 하반기) | 포장부(S20) 포장 균열 | 13<br>(26년 상반기) | 포장부(S20) 포장 균열 |

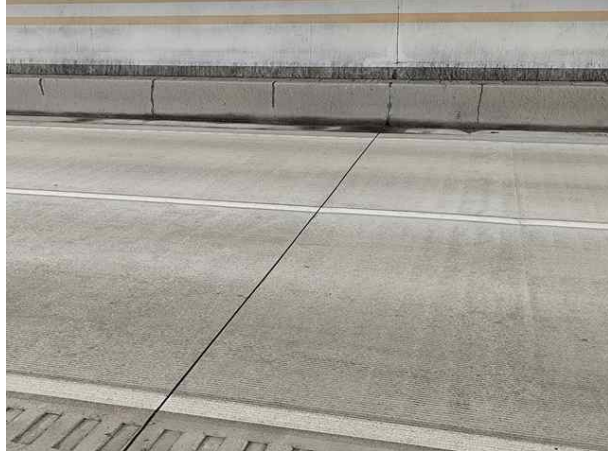
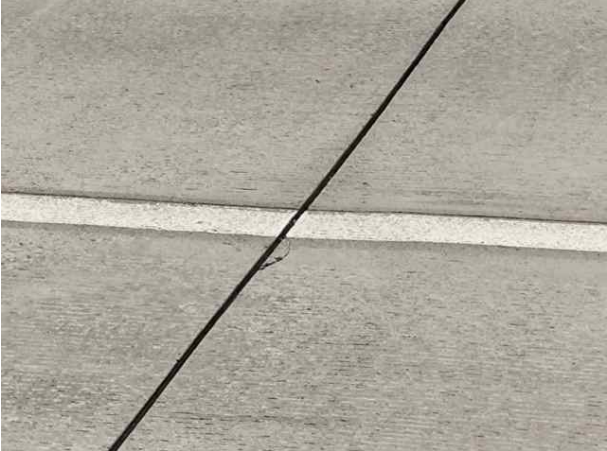
| 점검부위 | | 점검결과 | 발생원인 | 조치<br>필요사항 | 사진<br>번호 |
|---|---|---|---|---|---|
| | | · 포장 파손 | · 외부충격 | · 단면보수 | 14 |

| 14<br>(26년 상반기) | 포장부(S16) 포장 파손 | 14<br>(26년 상반기) | 포장부(S16) 포장 파손 |

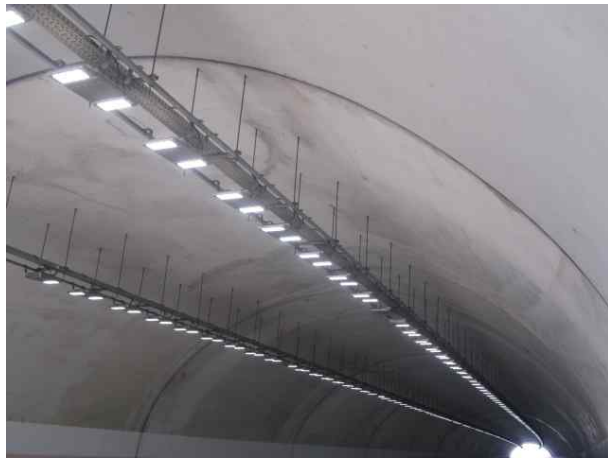
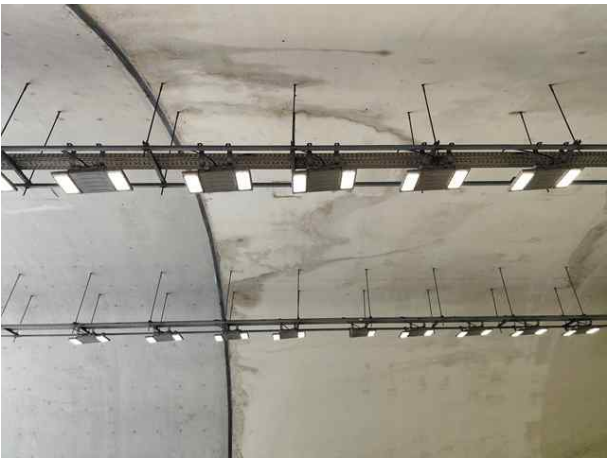
| 15<br>(25년 하반기) | 조명시설 상태양호 | 15<br>(26년 상반기) | 조명시설 상태양호 |

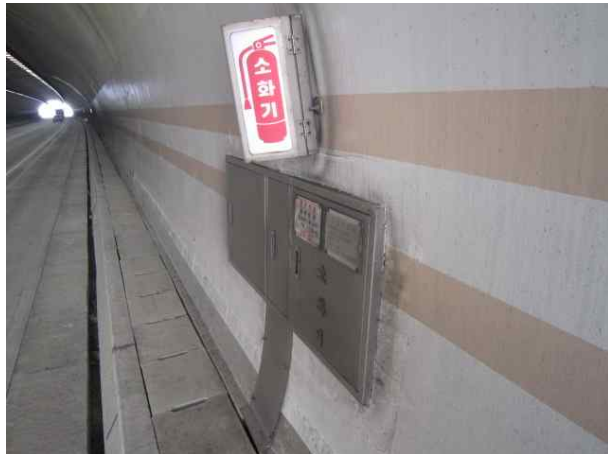
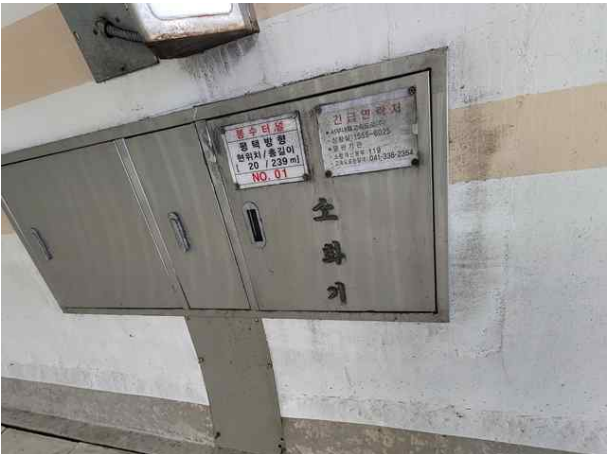
| 16<br>(25년 하반기) | 소화시설 상태양호 | 16<br>(26년 상반기) | 소화시설 상태양호 |
