## 절토사면편

## 4.1 절토사면 (R-H STA.0+140~0+500)

## 가. 정기안전점검표

| 시 설 물 명 | 절토사면(R-H STA.0+140~0+500) | 관 리 주 체 | 서부내륙고속도로(주) |

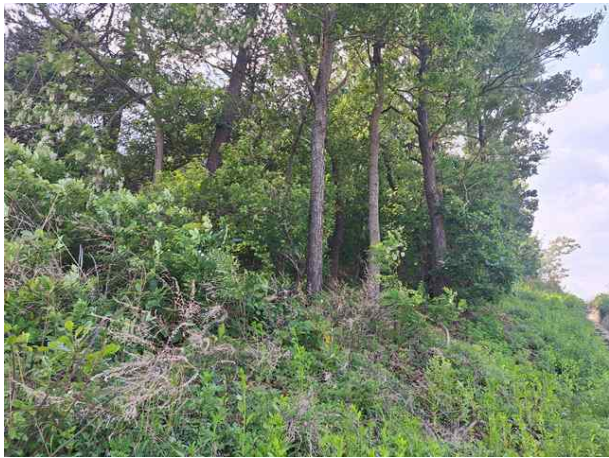
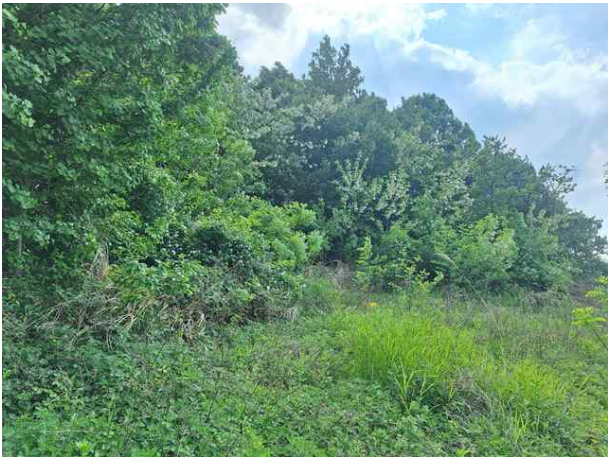
| 점검부위 | | 점검결과 | 발생원인 | 조치<br>필요사항 | 사진<br>번호 |
|---|---|---|---|---|---|
| 상부자연사면 | | · 상태양호 | — | — | 01 |

| 01<br>(26년 상반기) | 상부자연사면 상태양호 | 01<br>(26년 상반기) | 상부자연사면 상태양호 |

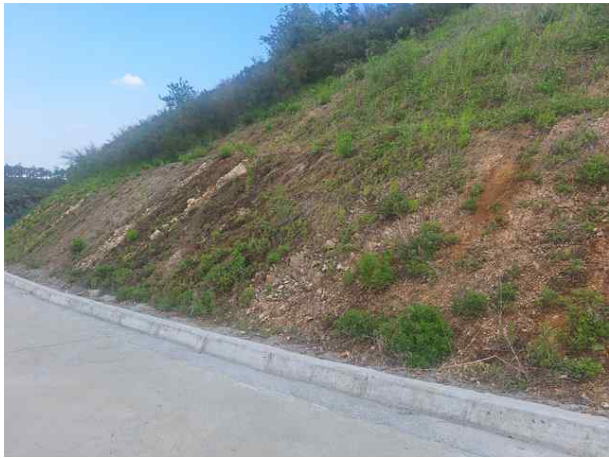
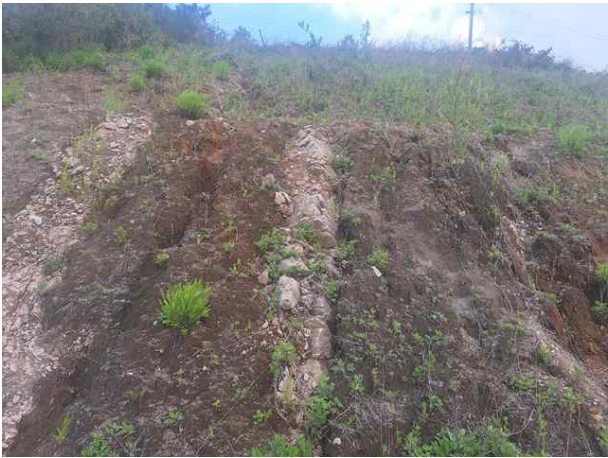
| 점검부위 | | 점검결과 | 발생원인 | 조치<br>필요사항 | 사진<br>번호 |
|---|---|---|---|---|---|
| 사면부 | | · 표층유실, 세굴 | · 집중강우 | · 녹생토 | 02, 03<br>04, 05 |

| 02<br>(26년 상반기) | 0+220 2단 표층유실 및 세굴 | 02<br>(26년 상반기) | 0+220 2단 표층유실 및 세굴 |

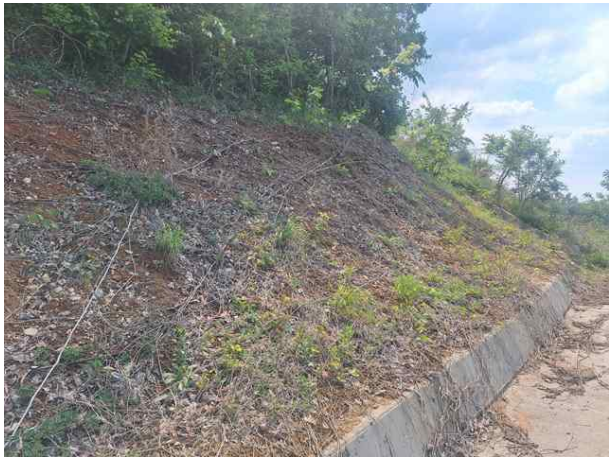
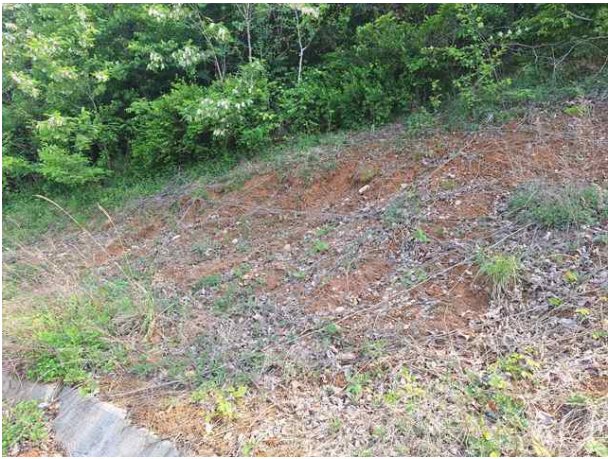
| 03<br>(26년 상반기) | 0+460 2단 표층유실 및 세굴 | 03<br>(26년 상반기) | 0+460 2단 표층유실 및 세굴 |

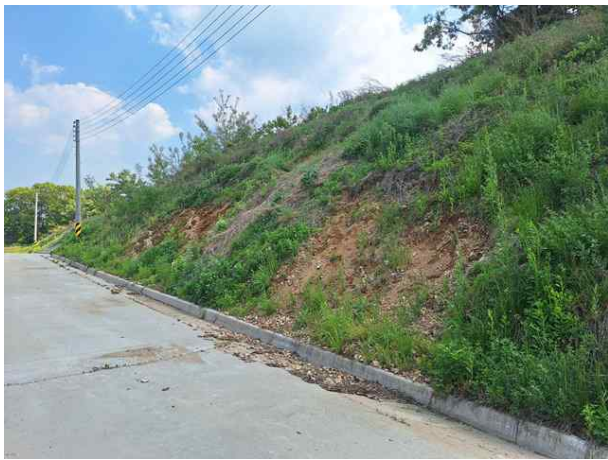
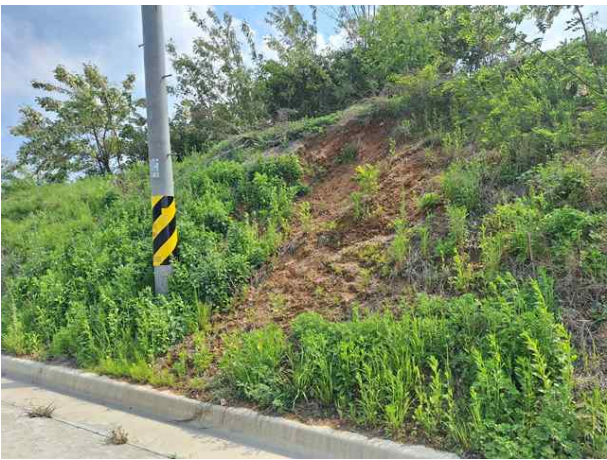
| 04<br>(26년 상반기) | 67+490 1단 표층유실 | 04<br>(26년 상반기) | 67+490 1단 표층유실 |

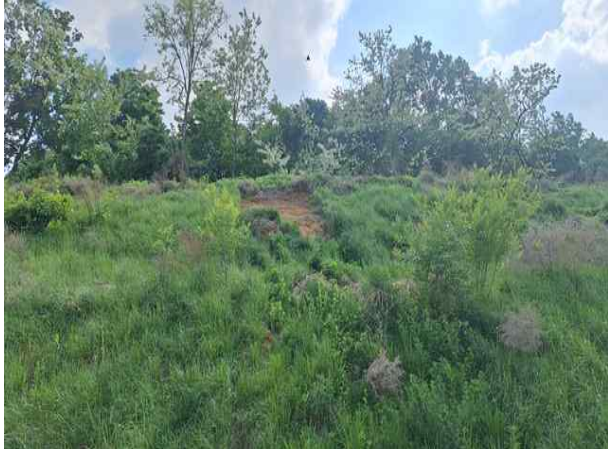
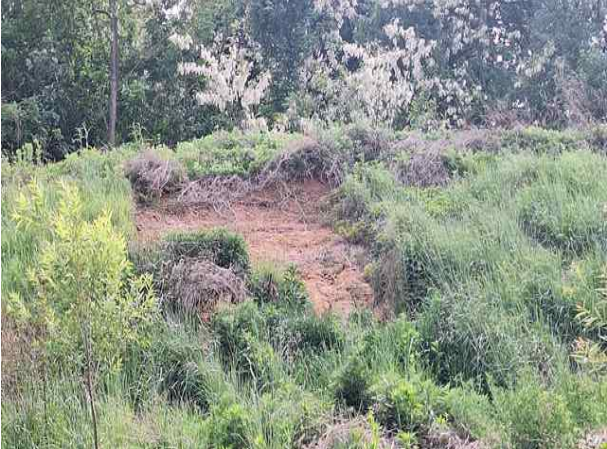
| 05<br>(26년 상반기) | 67+500 1단 표층유실 | 05<br>(26년 상반기) | 67+500 1단 표층유실 |

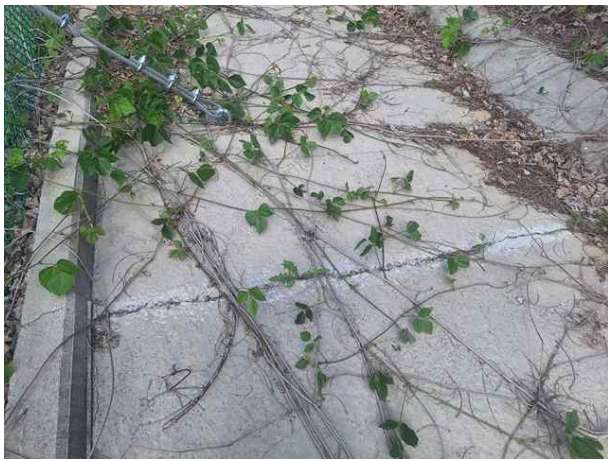
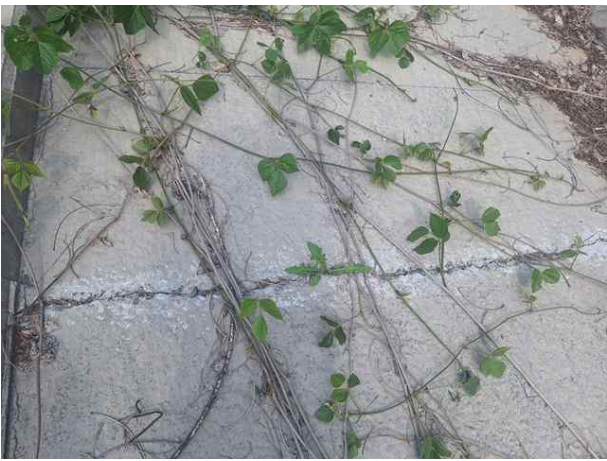
| 점검부위 | | 점검결과 | 발생원인 | 조치<br>필요사항 | 사진<br>번호 |
|---|---|---|---|---|---|
| 배수처리시설 | | · 소단배수로 파손 | · 집중강우 | · 단면보수 | 06, 07 |

| 06<br>(26년 상반기) | 0+290 1소단배수로 파손 | 06<br>(26년 상반기) | 0+290 1소단배수로 파손 |

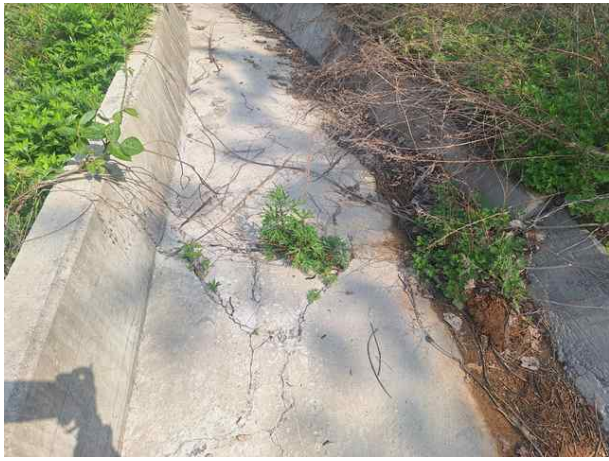
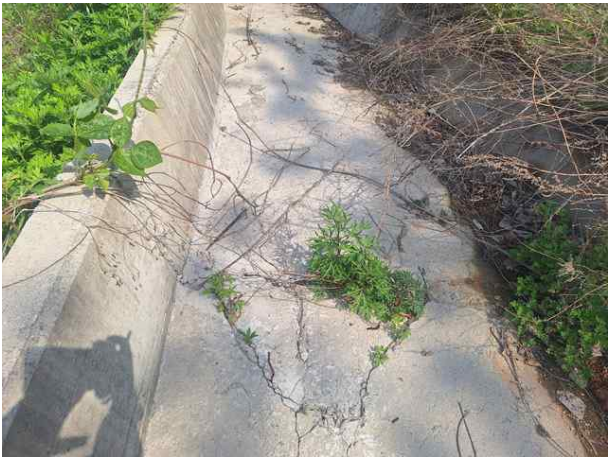
| 07<br>(26년 상반기) | 0+460 1소단배수로 파손 | 07<br>(26년 상반기) | 0+460 1소단배수로 파손 |
